# LAUDO PERICIAL

**PROCESSO.....:** 0024040-80.2013.8.26.0005

**ASSUNTO.....:** Alienação Judicial de Bens - Esbulho / Turbação / Ameaça

## LAUDO DE AVALIAÇÃO – FOLHA RESUMO

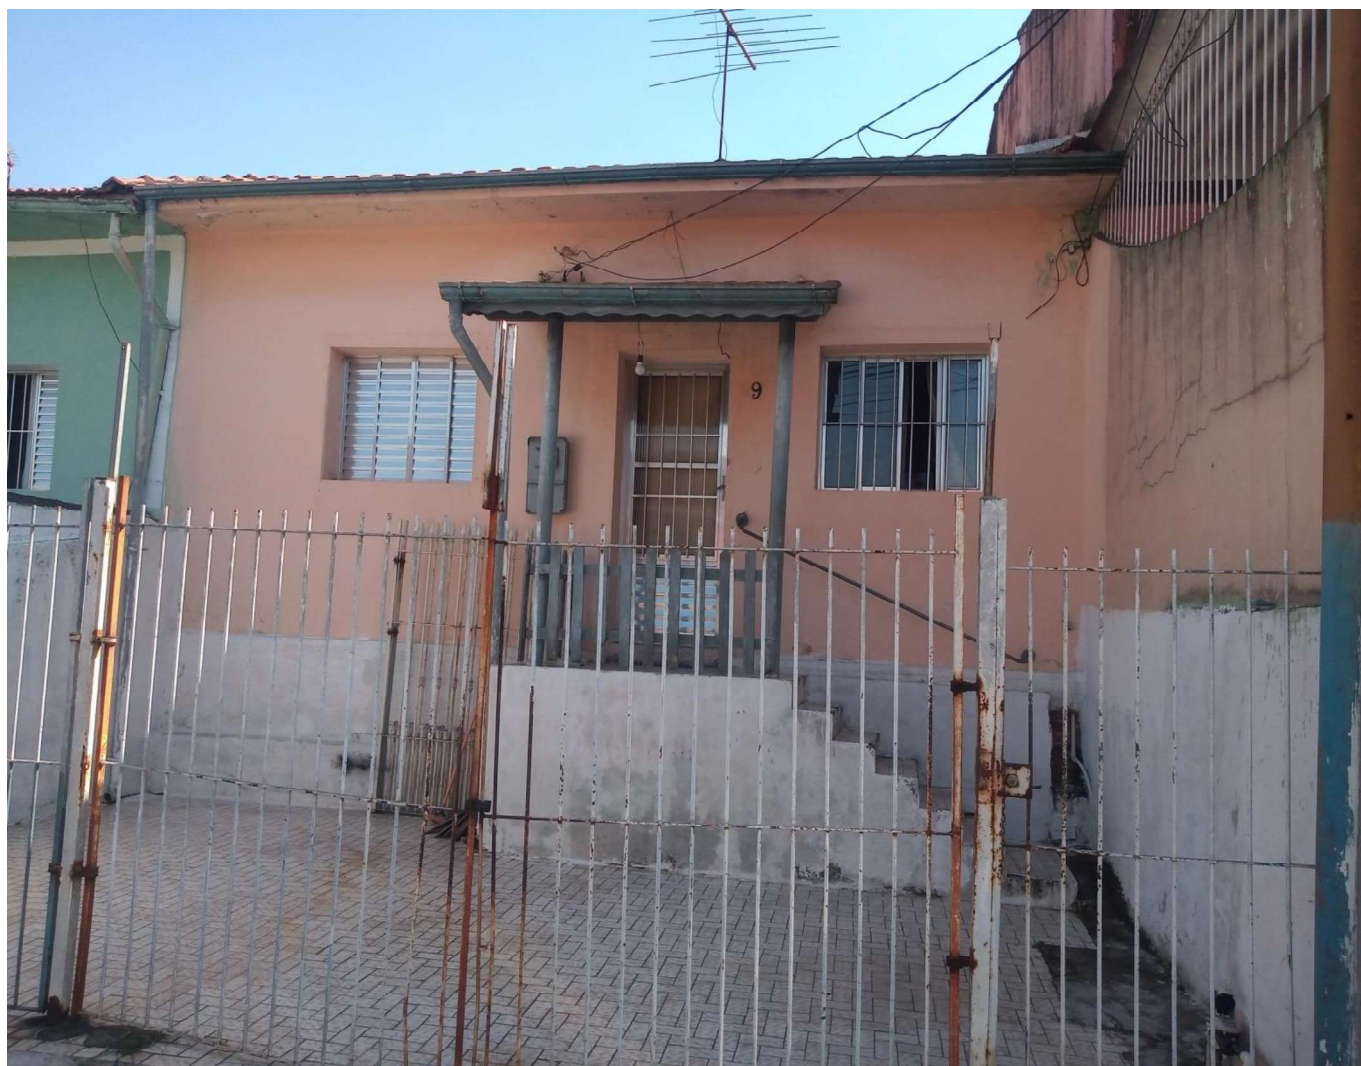
Figura 1: Fachada do imóvel

A propriedade imobiliária está localizada na Rua Rua Ilha do Campenche, 09 – Jardim Matarazzo – São Paulo/SP. Fachada está e ilustrada na figura 01.
