**EXCELENTÍSSIMA SENHORA DOUTORA JUÍZA DE DIREITO DA 9ª  
VARA CÍVEL DO FÓRUM DA COMARCA DE SANTOS/SP.**

**PROCESSO Nº 0011876-76.2004.8.26.0562**

## LAUDO PERICIAL

**Av. Marechal Floriano Peixoto, nº 280, Apartamento 32**

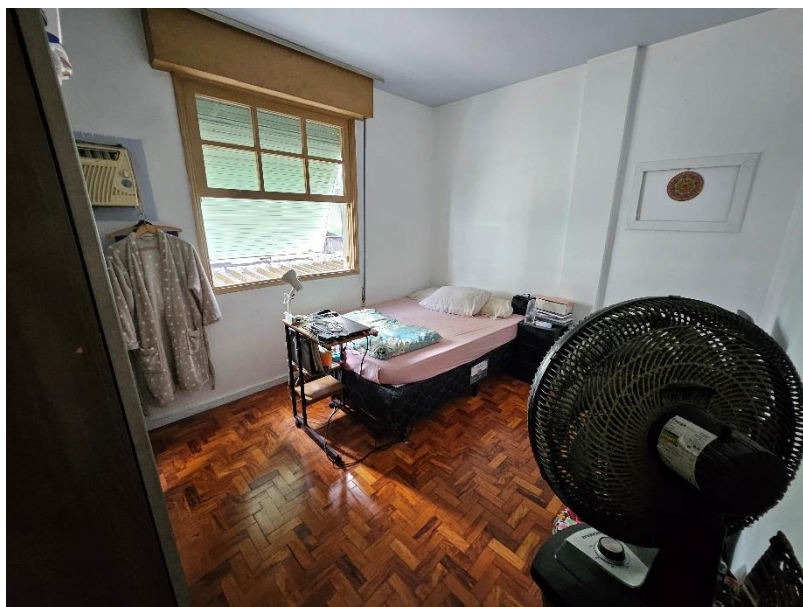
Imagem 4 - Vista do dormitório I da unidade privativa 32, imóvel avaliando, apresentando as seguintes características construtivas: piso em tacos de madeira, paredes e teto em pintura látex PVA sobre massa corrida; esquadrias da porta e janela em madeira.

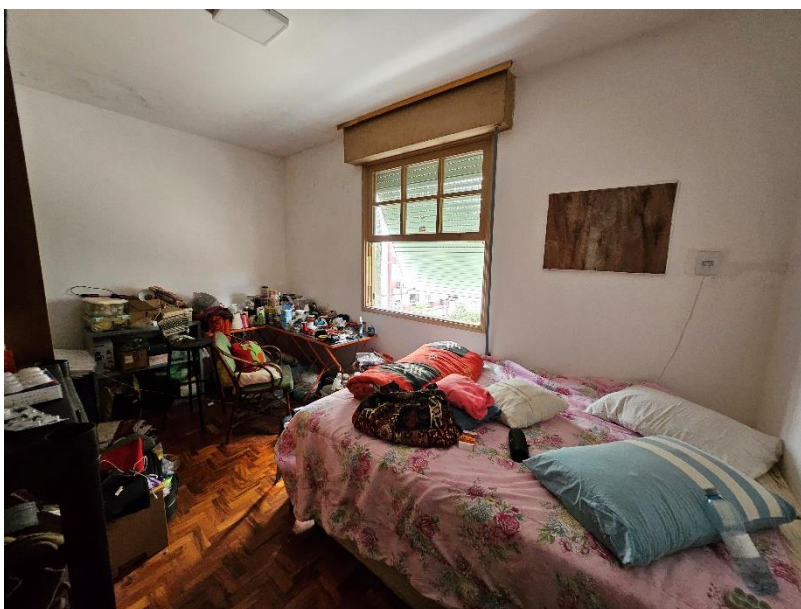
Imagem 6 - Vista do dormitório II da unidade privativa 32, imóvel avaliando, apresentando as seguintes características construtivas: piso em tacos de madeira, paredes e teto em pintura látex PVA sobre massa corrida; esquadrias da porta e janela em madeira.

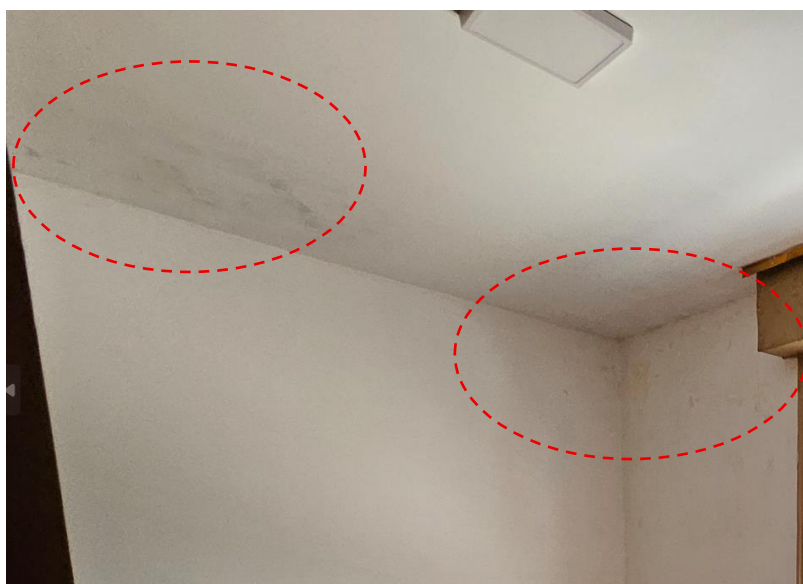
Imagem 7 – Detalhe aproximado para manchas de umidade nas paredes e teto do dormitório II.

Conforme constatado na vistoria, o apartamento apresenta estado de conservação classe “E – Necessitando de reparos simples” (QUADRO 1).

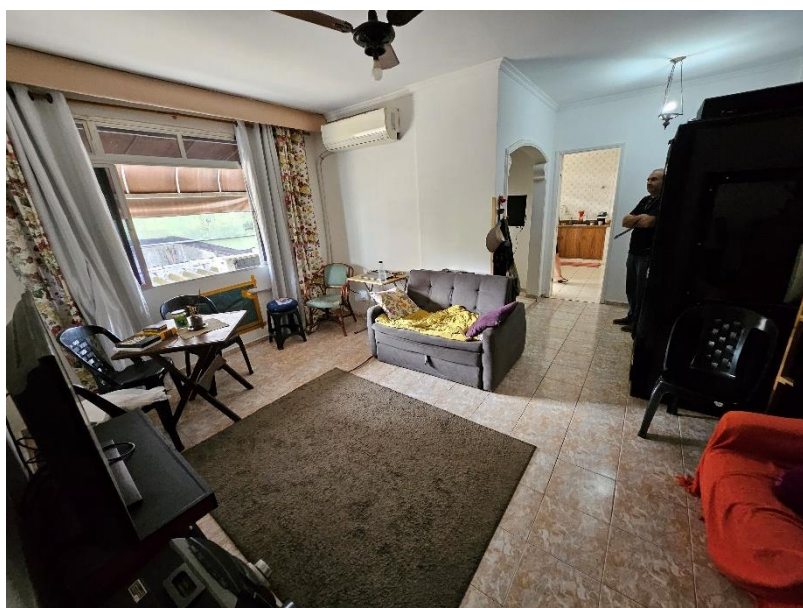
Imagem 8 - Vista da sala da unidade privativa 32, imóvel avaliando, apresentando as seguintes características construtivas: piso em revestimento cerâmico, paredes e teto em pintura látex PVA sobre massa corrida com molduras em gesso; esquadrias da porta em madeira e da janela em alumínio.

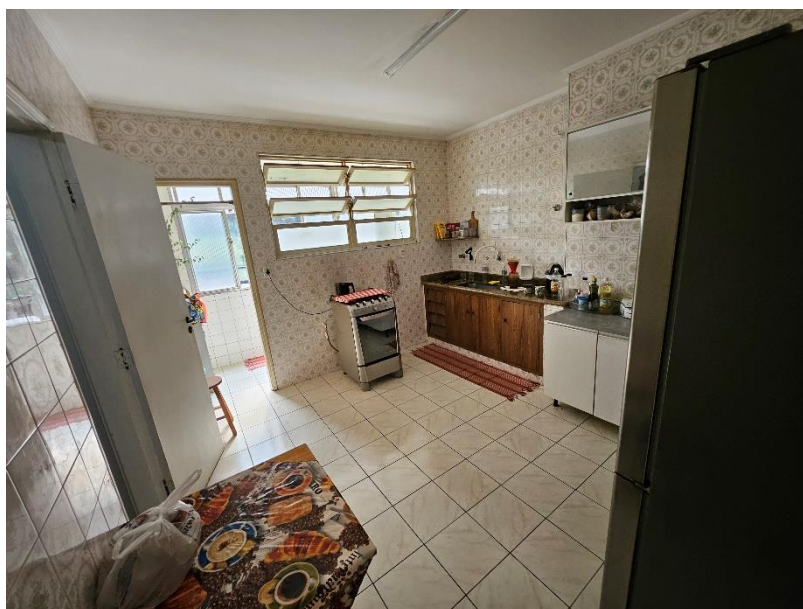
Imagem 10 - Vista da cozinha da unidade privativa 32, imóvel avaliando, apresentando as seguintes características construtivas: piso e paredes em revestimento cerâmico e teto em pintura látex sobre massa corrida com molduras em gesso; esquadrias das portas e janela em madeira.

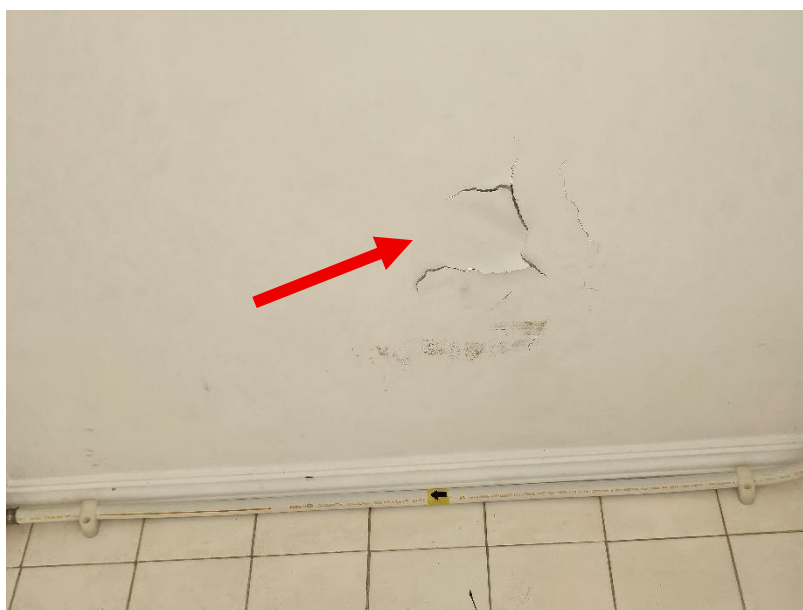
Imagem 14 – Detalhe aproximado para ponto com destacamento da pintura no teto da área de serviço.

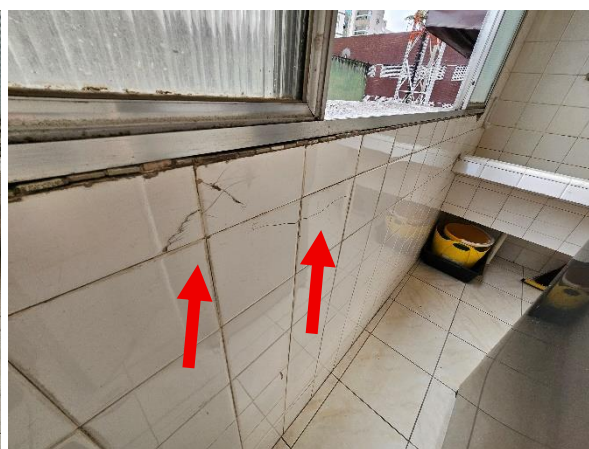
Imagens 15 e 16 - Detalhe aproximado para trincas e danos em revestimentos cerâmicos da parede da área de serviço.

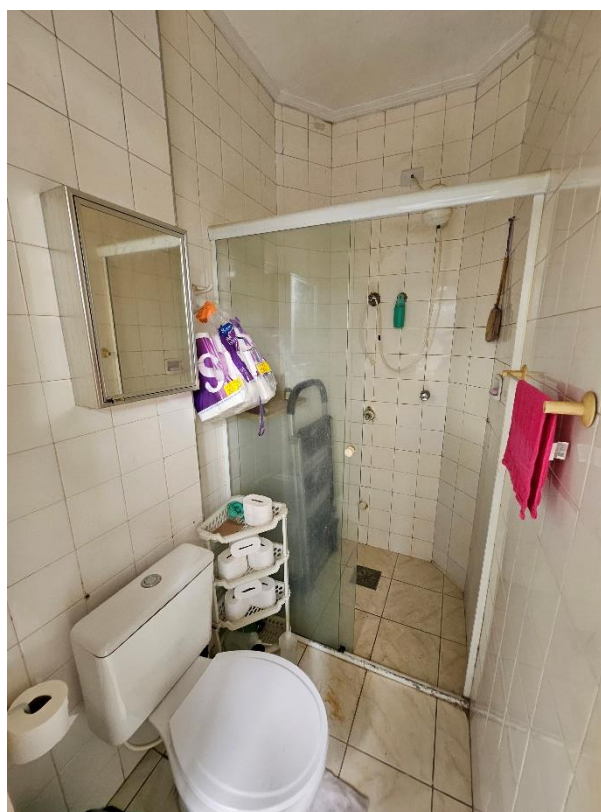
Imagem 17 - Vista do "W.C. de empregada" da unidade privativa 32, imóvel avaliando, apresentando as seguintes características construtivas: piso e paredes em revestimento cerâmico e teto em pintura látex sobre massa corrida com molduras em gesso; esquadrias da porta em madeira.

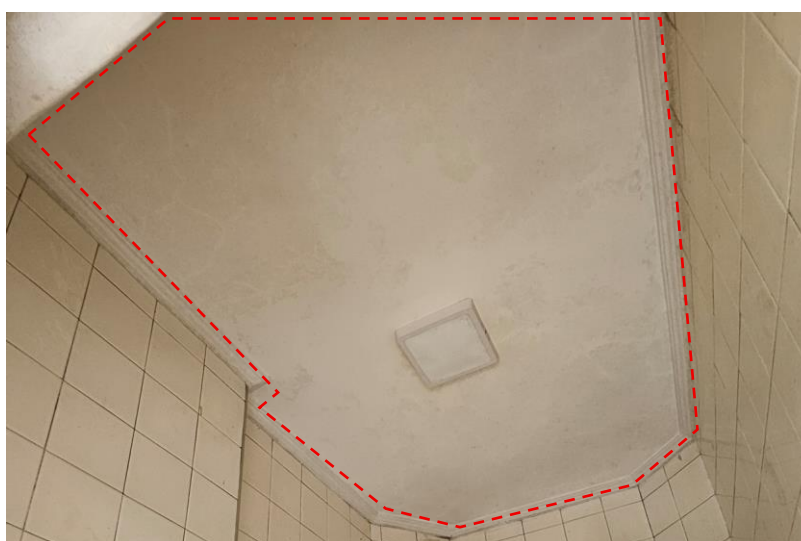
Imagem 18 – Detalhe aproximado para manchas de umidade no teto do "W.C. de empregada".
