Processo nº 0000749-91.2012.8.26.0003

L A U D O

O objetivo da presente perícia de Engenharia de Avaliações é determinar o valor correspondente aos direitos que a co-executada detém sobre o imóvel localizado na Rua Liège nº 156/158, nesta Capital (contribuinte fiscal municipal nº 049.215.0034-7).

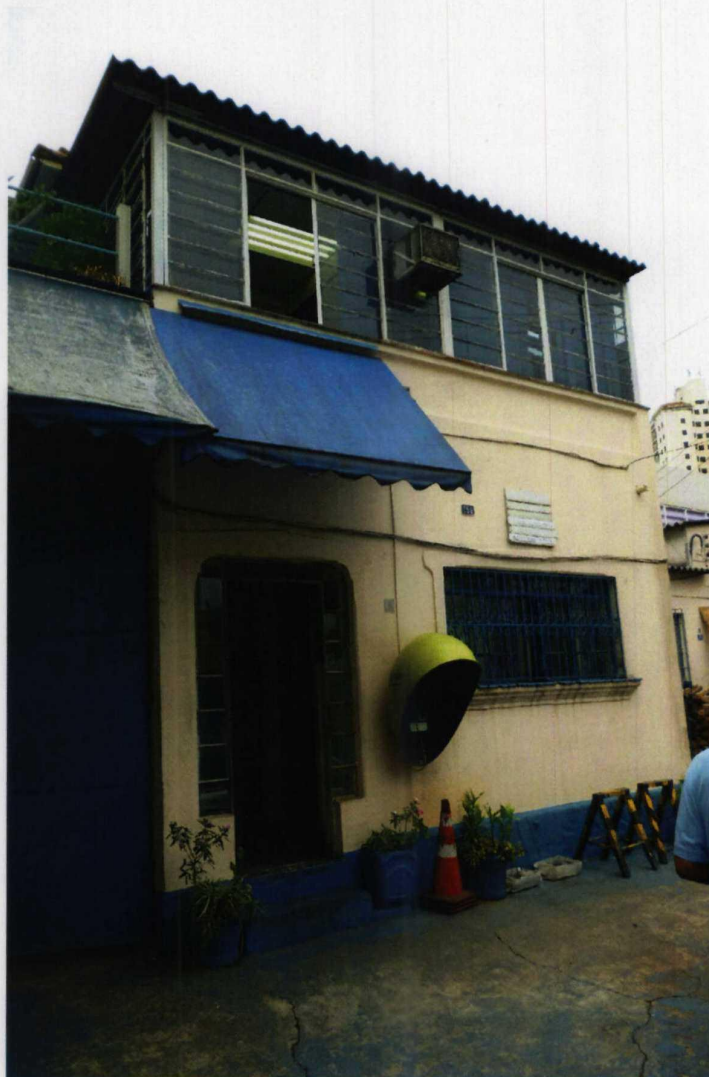
Trata-se de uma edificação antiga, originalmente residencial, com aproximadamente 50 anos ou mais, recuada do alinhamento, com dois pavimentos, adaptada atualmente para escritórios.

As principais características e acabamentos são as seguintes: estrutura de concreto, alvenaria de vedação de tijolos, cobertura com telhas de barro e estrutura de madeira, paredes revestidas com massa fina, pisos revestidos com material vinílico ("paviflex") ou cerâmica, banheiro com barras de azulejos e peças brancas, forro de laje no pavimento térreo e de estuque no superior, caixilhos de ferro.

**Foto nº 4:** Vista da fachada da edificação nº 156  
(construção "A")

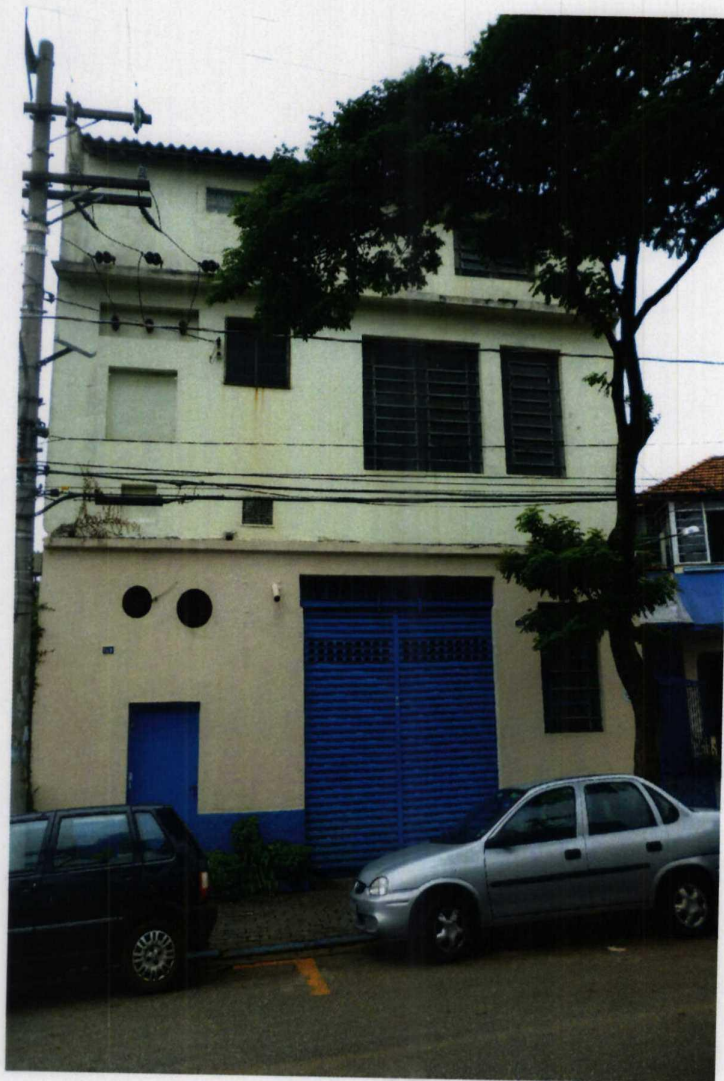
Esta edificação é um galpão de dois pavimentos, situado junto ao alinhamento da rua, sendo que o térreo é ocupado por almoxarifado e o pavimento superior é destinado a escritório, interligado à construção anterior.

As características e acabamentos são: estrutura de concreto, alvenaria de vedação de tijolos, cobertura com telhas fibrocimento sobre estrutura de madeira, paredes revestidas com massa fina, piso de concreto no térreo e revestido com material vinílico no superior, cerâmicas nos banheiros, os quais possuem revestimento idêntico até o teto. O forro é de laje no térreo e de placas termoacústicas no superior, os caixilhos são de ferro.

**Foto nº 5:** Aspecto da fachada da edificação nº 158  
(construção "B")

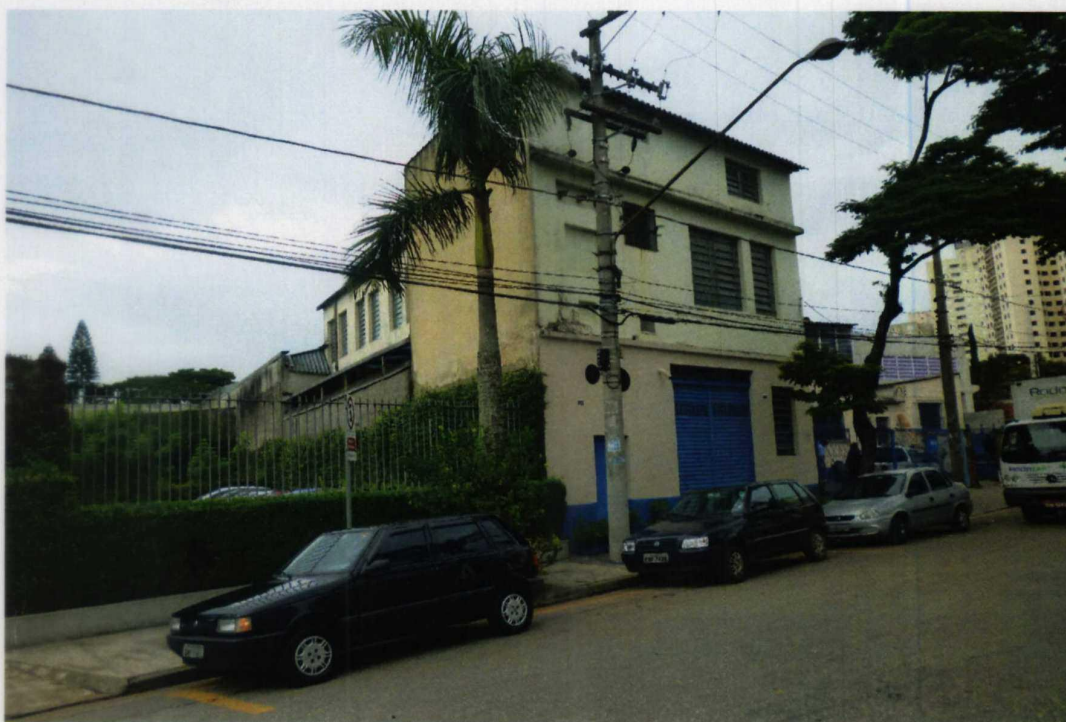
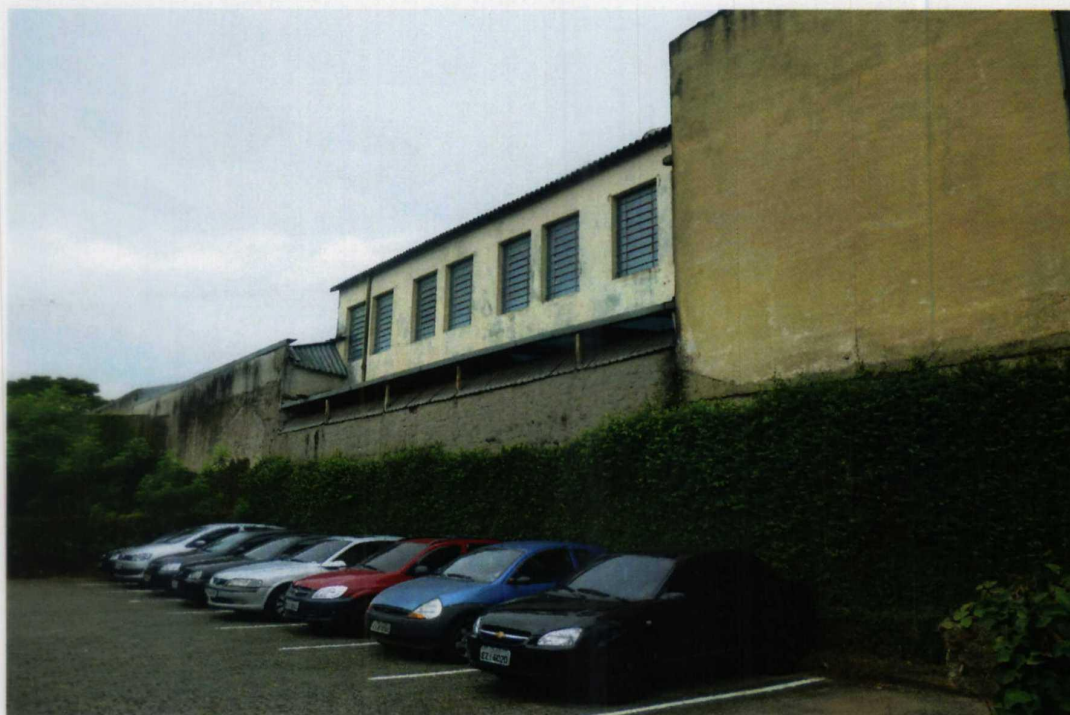
**Fotos n<sup>os</sup> 6 e 7:** Vistas laterais da construção "B"

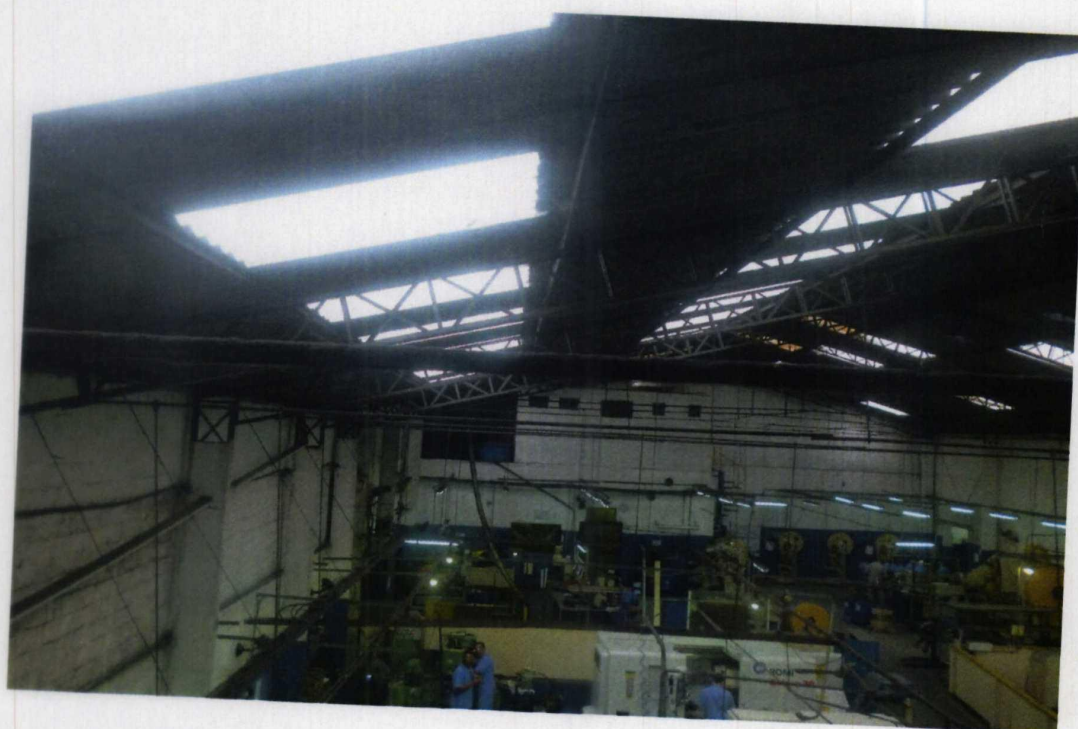
O galpão localizado nos fundos do terreno possui estrutura de concreto, cobertura de telhas onduladas de fibrocimento e translúcidas apoiadas em estrutura metálica atirantada, sem forro, piso de concreto armado (com tela metálica), ocupando toda a largura do terreno, com área de **654,50m<sup>2</sup>**, incluindo o acesso.

O padrão construtivo é médio, em nível mínimo. A idade é de aproximadamente 30 anos e o estado de conservação é regular.

**Foto nº 21:** Vista geral do galpão "C" tirada através da janela do segundo pavimento do galpão "B"
