EXMO(A) SR(A) DR(A) JUIZ(A) DE DIREITO DA 3ª VARA CÍVEL DA COMARCA DE TAUBATÉ

**Processo:** 0029539-67.2009.8.26.0625/01

ANA FLÁVIA DE SALLES VIEIRA MASCARENHAS, Perita Judicial habilitada no TJSP e nomeada por Vossa Excelência nos autos de Cumprimento de Sentença, movido por DANIELA CRISTINA WINTHER GAUDIOSO, em face de MARCELO RIBEIRO NEVES, vem requerer a juntada do presente **LAUDO DE AVALIAÇÃO**.

## VII. DA DESCRIÇÃO DO IMÓVEL

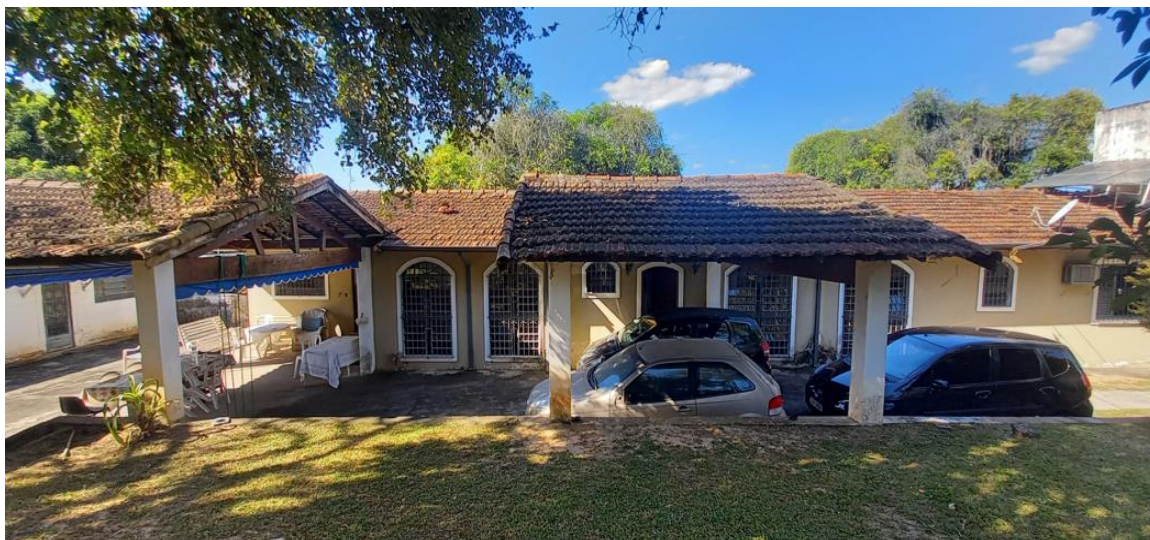
**CASA PRINCIPAL** – Constituída por sala de estar conjugada com a sala de jantar, três quartos, sendo um deles suíte, duas salas menores, dois banheiros, lavabo, lavanderia e varanda. O acabamento interno inclui pisos cerâmicos e carpete. As paredes e tetos são revestidos com massa corrida e pintura à base de látex, com exceção das áreas da cozinha, banheiros e lavanderia, que possuem paredes revestidas com azulejos.

Foto 05: Vista da fachada da Casa Principal do imóvel

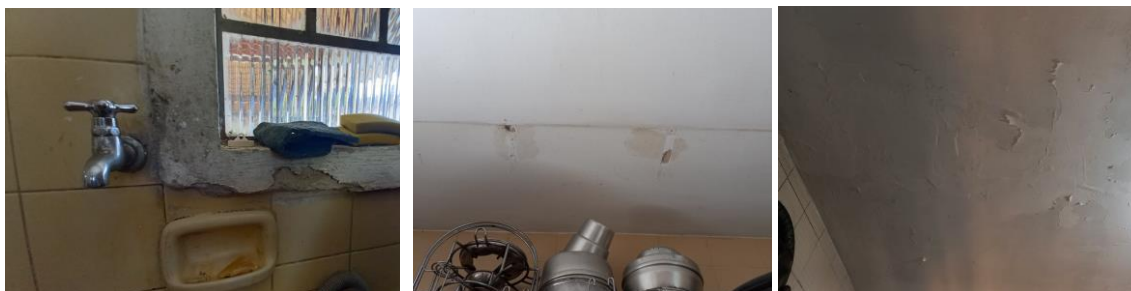
Considerando ainda os aspectos observados no tocante as partes prejudicadas, especialmente em decorrência de problemas de infiltrações e descascamento de pintura, entende que o estado de conservação da Casa Principal, se enquadra segundo a graduação que consta no estudo de Heideck, através do item referencial “D - ENTRE REGULAR E NECESSITANDO DE REPAROS SIMPLES”, que descreve seu estado como sendo:

Fotos 18, 19 e 20: Vistas das patologias da Casa Principal.

*“Edificação seminova ou com reforma geral e substancial, cujo estado geral possa ser recuperado com reparo de fissuras e trincas localizadas e superficiais e pintura interna e externa. ”*

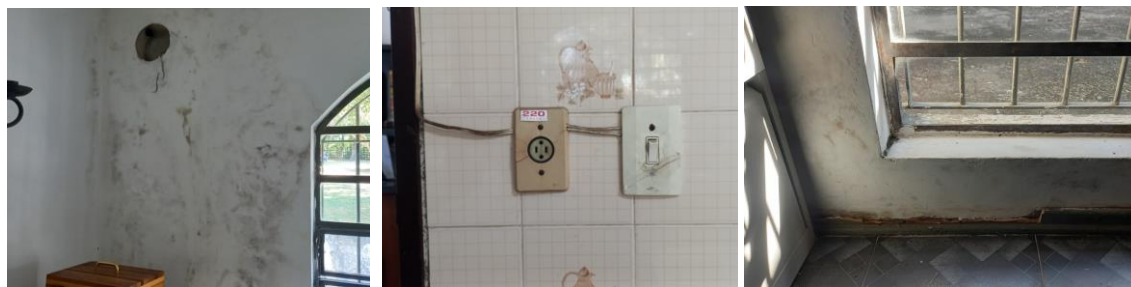
Fotos 21, 22 e 23: Vistas das patologias da Casa Principal.

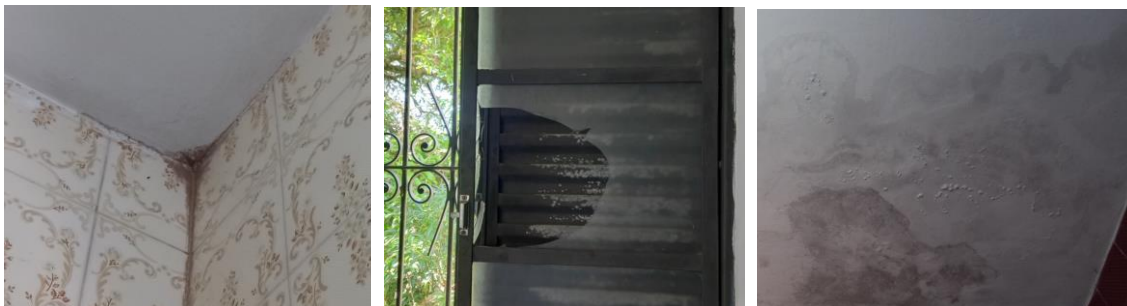
Fotos 24, 25 e 26: Vistas das patologias da Casa Principal.

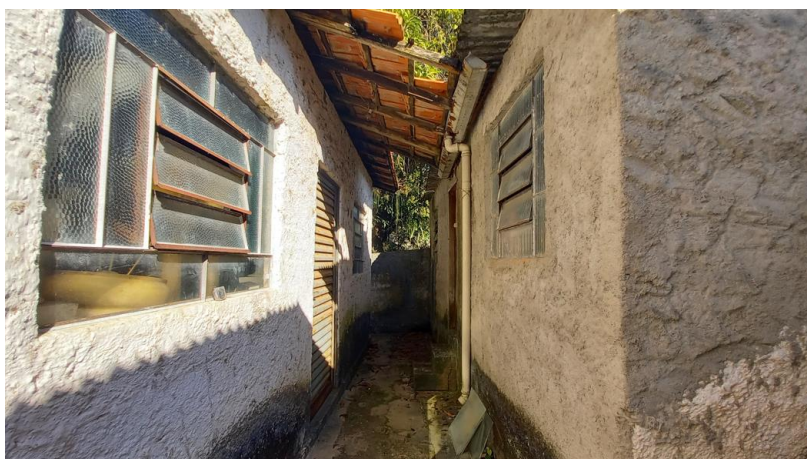
**DEPÓSITOS** - Acabamento com paredes rebocadas e/ou chapiscadas. Os pisos são de cimento, sem revestimento de forro, e o telhado é coberto com telhas cerâmicas e fibrocimento.

Foto 27: Vista da fachada dos Depósitos do imóvel

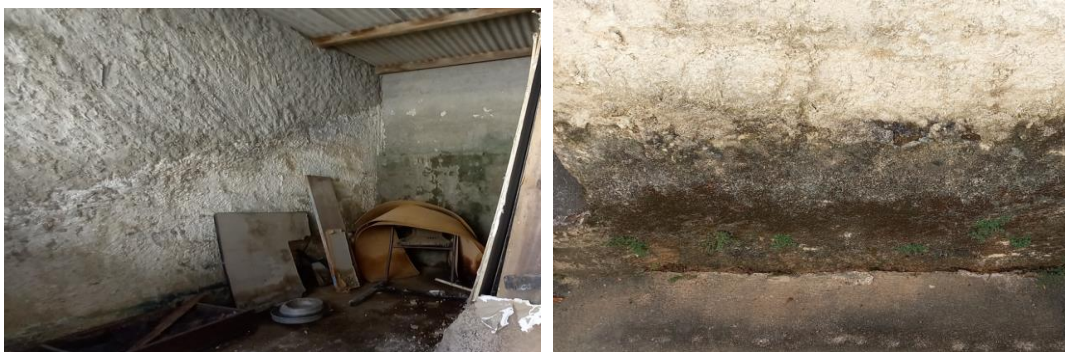
Considerando ainda os aspectos observados no tocante as partes prejudicadas, especialmente em decorrência de problemas de infiltrações e ausência de acabamento geral, entende que o estado de conservação da edificação, se enquadra segundo a graduação que consta no estudo de Heideck, através do item referencial “F - ENTRE REPAROS SIMPLES E IMPORTANTES”, que descreve seu estado como sendo:

Fotos 30 e 31: Vistas das patologias dos Depósitos

*“Edificação cujo estado geral possa ser recuperado com pintura interna e externa, após reparos de fissuras e trincas, com estabilização e/ou recuperação localizada do sistema estrutural. As instalações hidráulicas e elétricas possam ser restauradas mediante a revisão e com substituição eventual de algumas peças desgastadas naturalmente. Eventualmente possa ser necessária a substituição dos revestimentos de pisos e paredes, de um, ou de outro cômodo. Revisão da impermeabilização ou substituição de telhas da cobertura. ”*

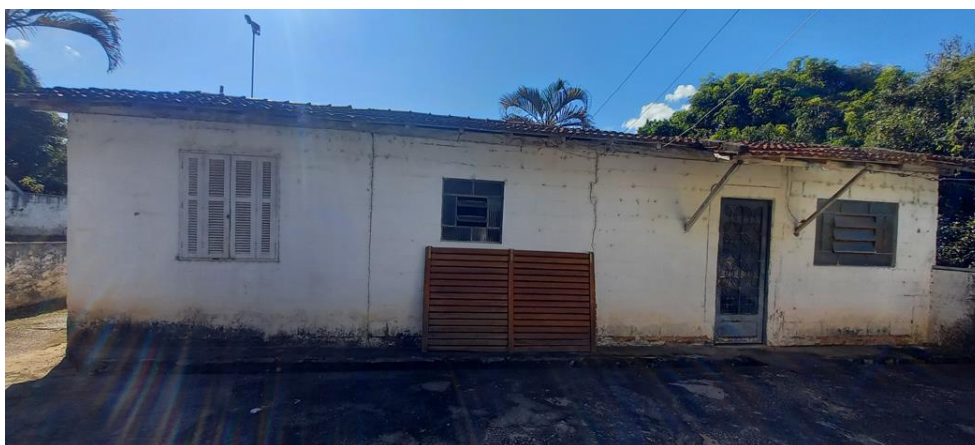
**CASA DO CASEIRO** - Constituída por sala, dois dormitórios, cozinha, banheiro e depósito. A edificação é de alvenaria rebocada tanto interna quanto externamente, parcialmente forrada, contendo coberta com telhas cerâmicas.

Foto 32: Vista da fachada da Casa do Caseiro

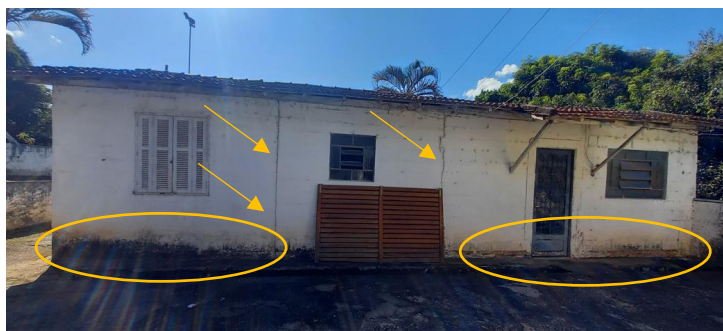
Considerando ainda os aspectos observados no tocante as partes prejudicadas, especialmente em decorrência de problemas de infiltrações, descascamento de pintura e trincas localizadas, entende que o estado de conservação do prédio, se enquadra segundo a graduação que consta no estudo de Heideck, através do item referencial “F - ENTRE REPAROS SIMPLES E IMPORTANTES”, que descreve seu estado como sendo:

Foto 37: Vistas das patologias da Casa do Caseiro

“Edificação cujo estado geral possa ser recuperado com pintura interna e externa, após reparos de fissuras e trincas, com estabilização e/ou recuperação localizada do sistema estrutural. As instalações hidráulicas e elétricas possam ser restauradas mediante a revisão e com substituição eventual de algumas peças desgastadas naturalmente. Eventualmente possa ser necessária a substituição dos revestimentos de pisos e paredes, de um, ou de outro cômodo. Revisão da impermeabilização ou substituição de telhas da cobertura. ”

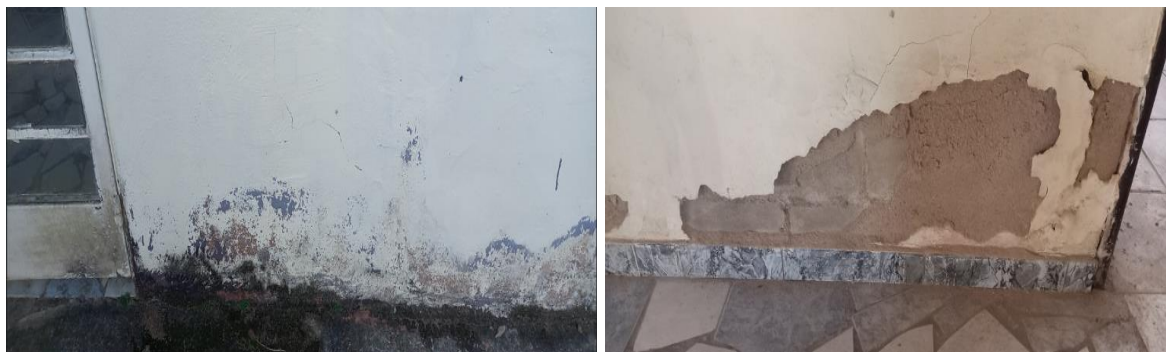
Considerando ainda os aspectos observados no tocante as partes prejudicadas, especialmente em decorrência de problemas de infiltrações, descascamento de pintura e trincas localizadas, entende que o estado de conservação do Salão de Festas, se enquadra segundo a graduação que consta no estudo de Heideck, através do item referencial “D - ENTRE REGULAR E NECESSITANDO DE REPAROS SIMPLES”, que descreve seu estado como sendo:

Fotos 46 e 47: Vistas das patologias do Salão de Festas

*“Edificação seminova ou com reforma geral e substancial, cujo estado geral possa ser recuperado com reparo de fissuras e trincas localizadas e superficiais e pintura interna e externa.”*

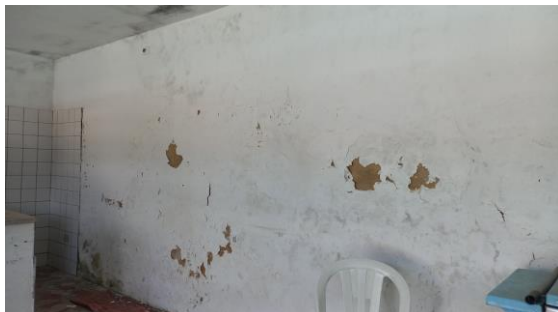
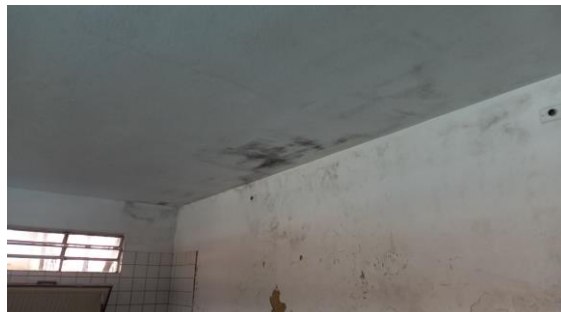
Fotos 48 e 49: Vistas das patologias do Salão de Festas

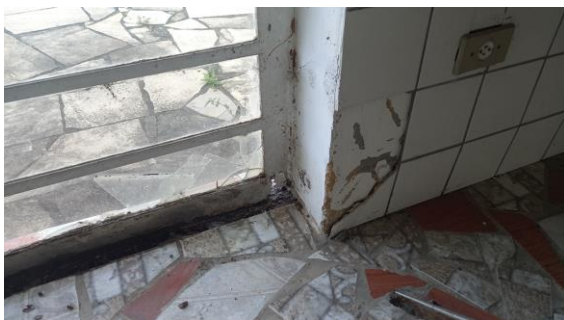
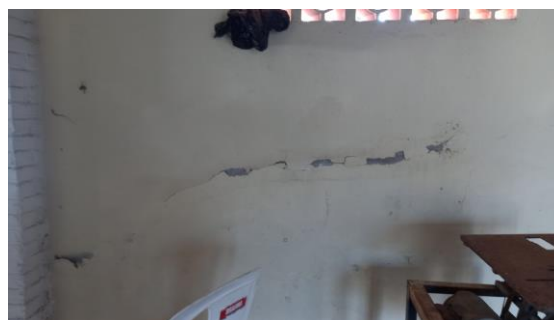
Fotos 50 e 51: Vistas das patologias do Salão de Festas

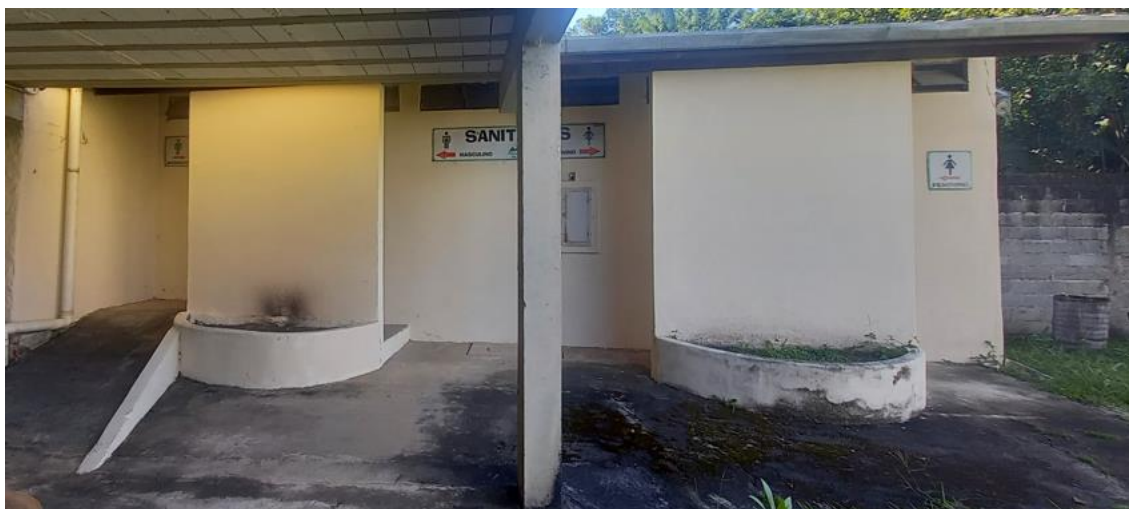
**VESTIÁRIOS** - Edificação em alvenaria rebocada interna e externamente, coberta com telhas cerâmicas. O acabamento inclui pisos cerâmicos e paredes azulejadas, sem forro.

Foto 52: Vista da fachada dos Vestiários

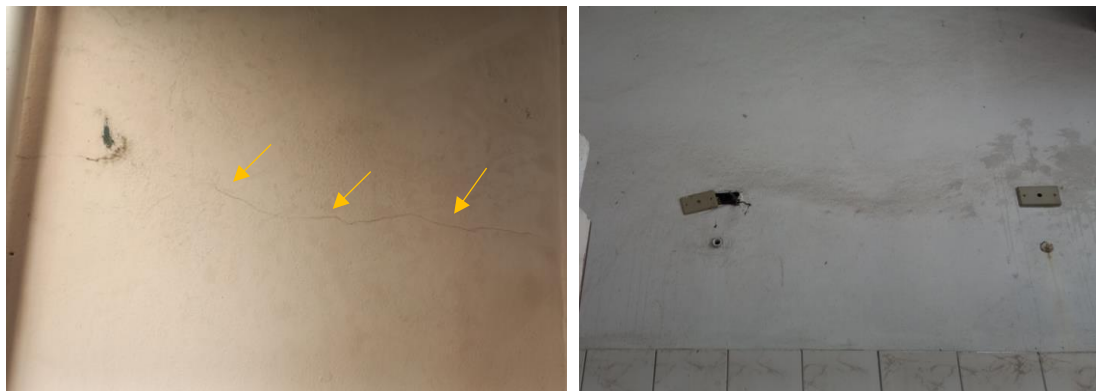
Considerando ainda os aspectos observados no tocante as partes prejudicadas, entende que o estado de conservação da edificação, se enquadra segundo a graduação que consta no estudo de Heideck, através do item referencial “C - REGULAR”, que descreve seu estado como sendo:

Fotos 55 e 56: Vistas das patologias dos Vestiários.

*“Edificação seminova ou com reforma geral e substancial, cujo estado geral possa ser recuperado apenas com reparos de eventuais fissuras superficiais localizadas e/ou pintura externa e interna.”*

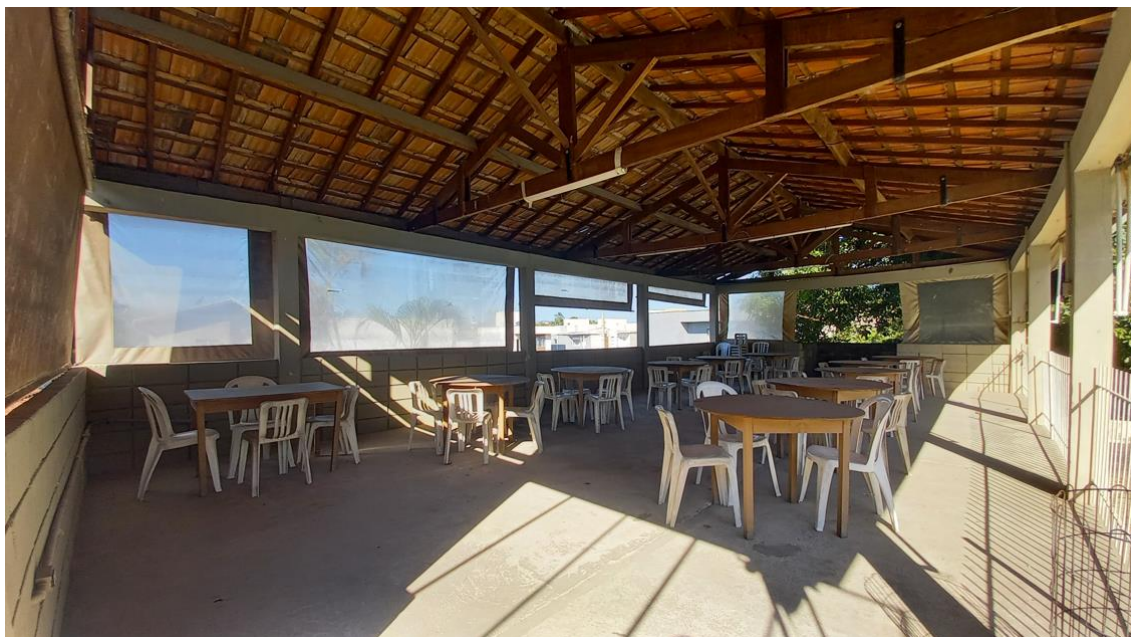
**RANCHO SEM CHURRASQUEIRA** - Edificação de dois pavimentos, construída com estrutura de concreto armado e cobertura de madeira com telhas cerâmicas. O acabamento inclui piso de cimento rústico e fechamento parcial com meias paredes em alvenaria, sem forro.

Foto 57: Vista geral do Rancho sem Churrasqueira

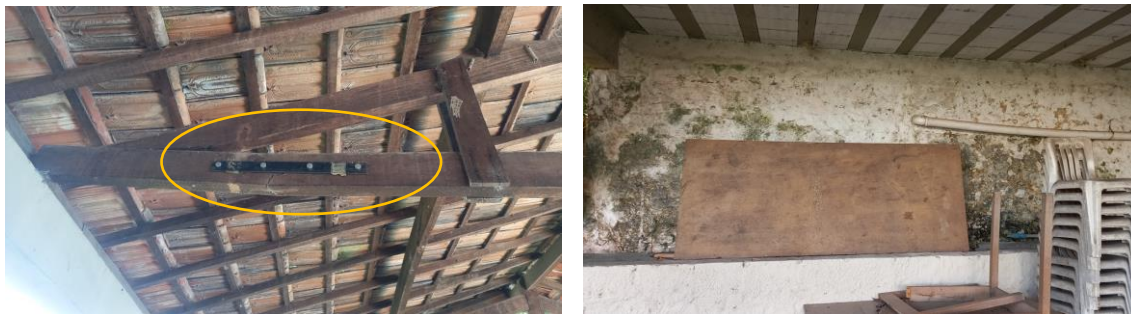
Considerando ainda os aspectos observados no tocante as partes prejudicadas, entende que o estado de conservação da edificação, se enquadra segundo a graduação que consta no estudo de Heideck, através do item referencial “C - REGULAR”, que descreve seu estado como sendo:

Fotos 59 e 60: Vistas das patologias do Rancho sem Churrasqueira.

*“Edificação seminova ou com reforma geral e substancial, cujo estado geral possa ser recuperado apenas com reparos de eventuais fissuras superficiais localizadas e/ou pintura externa e interna.”*

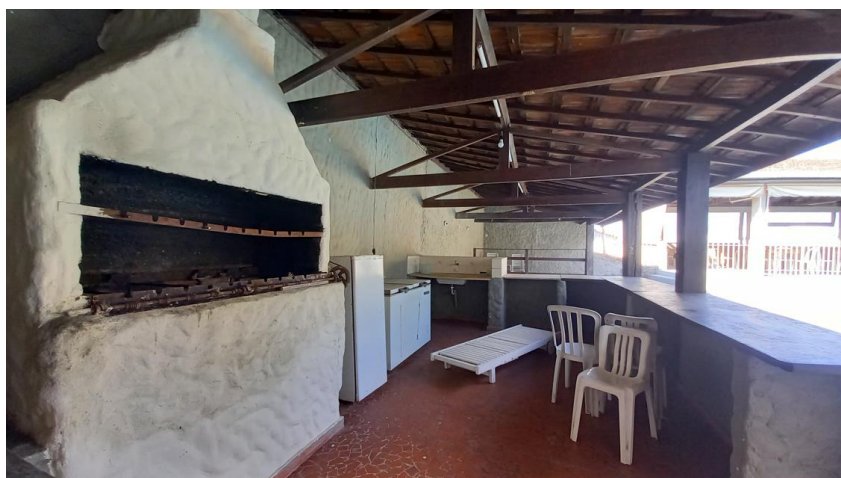
**RANCHO COM CHURRASQUEIRA** - Edificação contígua à área de piscina, construída em um pavimento com estrutura de madeira e coberta com telhas cerâmicas, piso em cimento queimado e fechamento parcial com paredes de alvenaria, sem forro.

Foto 61: Vista geral do Rancho com Churrasqueira

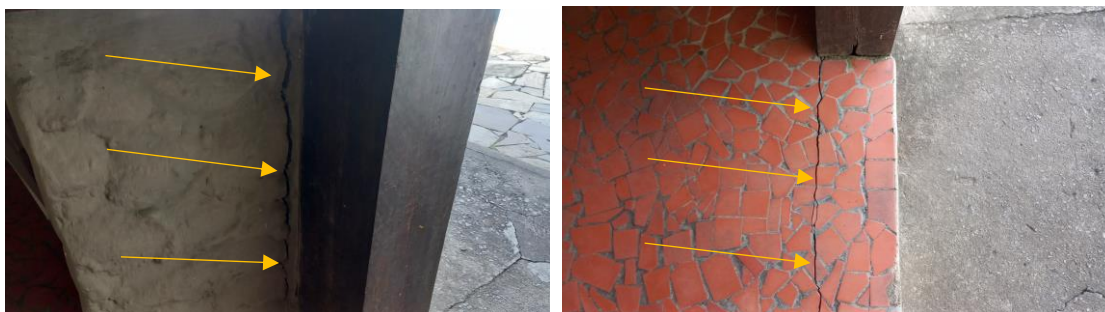
Considerando ainda os aspectos observados no tocante as partes prejudicadas, especialmente em decorrência de problemas de descascamento de pintura e trincas localizadas, entende que o estado de conservação da edificação, se enquadra segundo a graduação que consta no estudo de Heideck, através do item referencial “D - ENTRE REGULAR E NECESSITANDO DE REPAROS SIMPLES”, que descreve seu estado como sendo:

Fotos 62 e 63: Vistas das patologias do Rancho com Churrasqueira.

“Edificação seminova ou com reforma geral e substancial, cujo estado geral possa ser recuperado com reparo de fissuras e trincas localizadas e superficiais e pintura interna e externa. ”

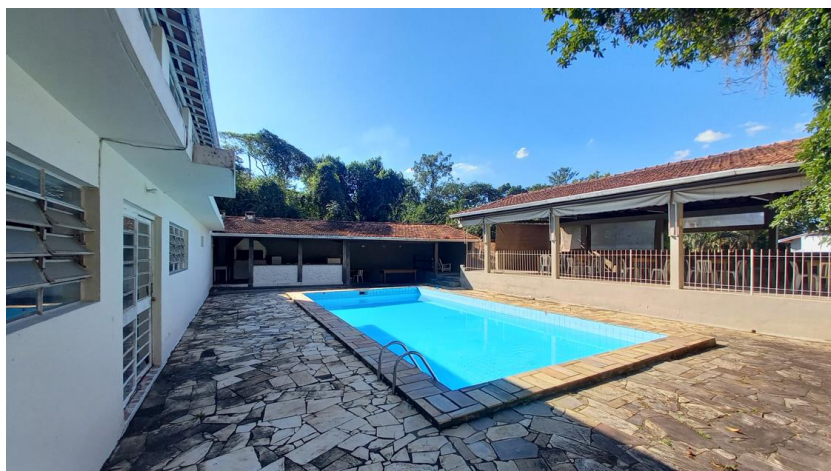
**PISCINA** – Construída em alvenaria e revestida de azulejos.

Foto 64: Vista geral da piscina

Considerando ainda os aspectos observados, entende que o estado de conservação da piscina, se enquadra segundo a graduação que consta no estudo de Heideck, através do item referencial “C - REGULAR”, que descreve seu estado como sendo:
