**Processo Geral nº 037/2023 - EDITAL DE LEILÃO PÚBLICO N.º 001/2026**

LAUDO TÉCNICO DE AVALIAÇÃO

**TIPO DOS BENS:** Veículos, máquinas, equipamentos e sucatas

**FINALIDADE:** Avaliação para leilão

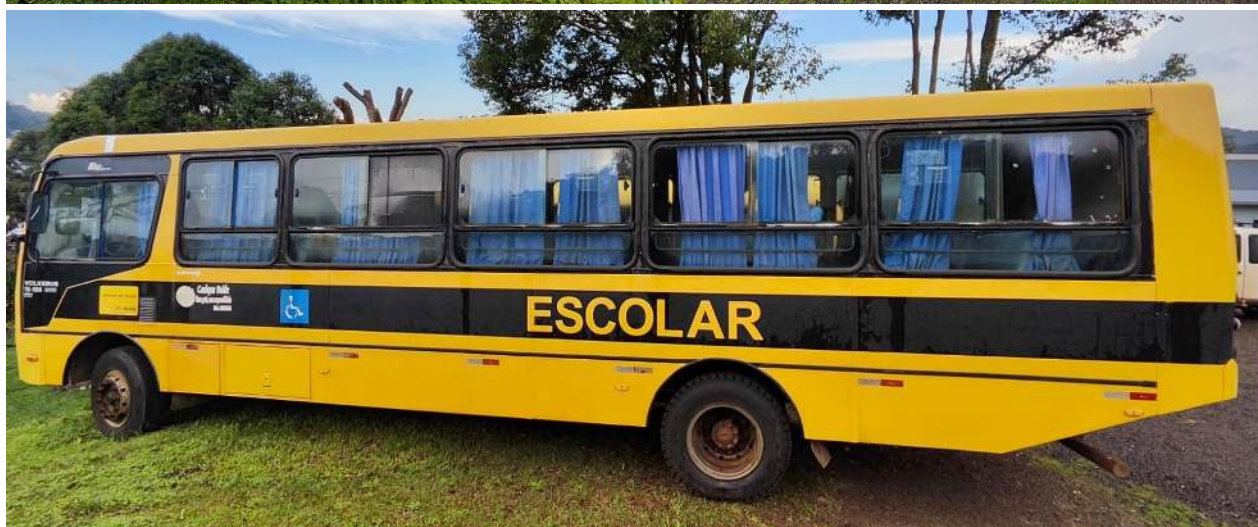
#### 4.3. Ônibus Escolar VW 15.190 EOD E.S. ORE – CAIO

**Avaliação:** O veículo encontra-se parado/sem uso continuado, porém em condição operacional de funcionamento. Apresenta estado geral de conservação entre regular e bom, com marcas de oxidação de superfície nos aros das rodas e desgastes estéticos compatíveis com a idade e o histórico de uso municipal. Em virtude do tempo em inatividade, recomenda-se a realização de revisão geral mecânica, elétrica, de fluidos, de freios e de pneus antes da colocação do bem em trânsito regular. Poderão existir peças ou componentes com necessidade de manutenção corretiva ou substituição por conta do arrematante.

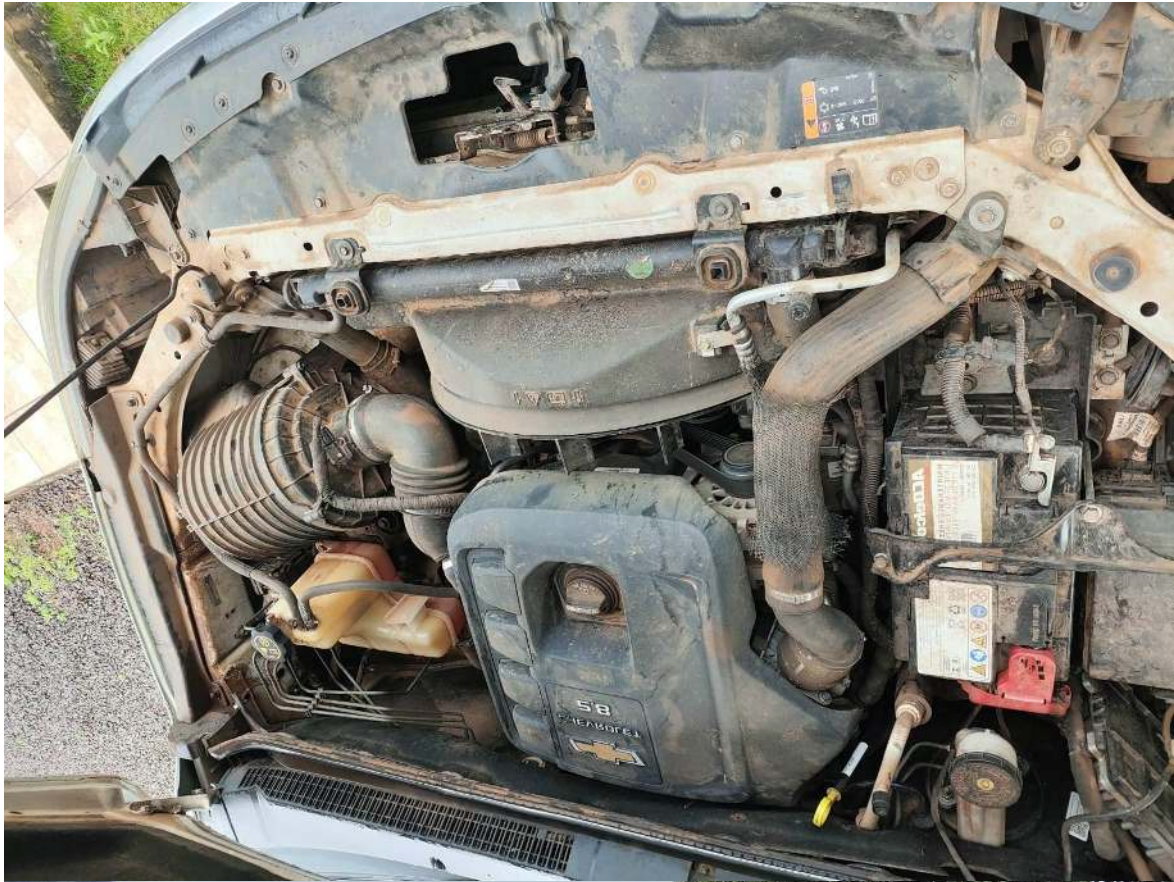
#### 4.4. Caminhonete CHEVROLET S10 LTZ DD4A (2.8 DIESEL 4x4)

**Avaliação:** O veículo apresenta estado geral de conservação entre bom e muito bom, com sinais leves e moderados de desgaste compatíveis com o tempo e a natureza do serviço público municipal. Recomenda-se ao arrematante a realização preventiva de troca de fluidos, filtros e revisão geral, suspensão e alinhamento antes da circulação regular.

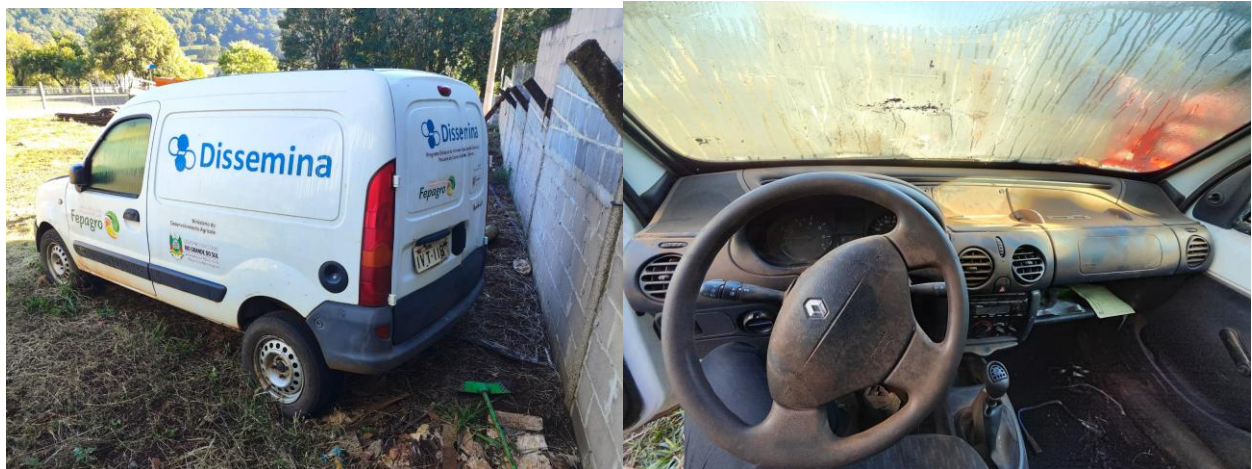
### 5.1. Renault Kangoo Express 1.6

**Avaliação:** O veículo encontra-se fora de operação há período considerável, apresentando estado geral de conservação entre ruim e péssimo. Conforme verificado visualmente, apresenta sinais de desgaste acentuado, sujeira acumulada, danos internos, corrosão em pontos da carroceria e ausência de peças, acabamentos e componentes diversos. O compartimento de carga encontra-se com objetos soltos e componentes desmontados, enquanto o interior da cabine apresenta desgaste nos bancos e acabamentos. Não foi possível realizar testes de funcionamento com o veículo ligado, em razão do estado de conservação e da prolongada inatividade. Recomenda-se revisão completa mecânica, elétrica e estrutural, podendo haver necessidade de substituição significativa de componentes para eventual retorno às condições normais de uso.

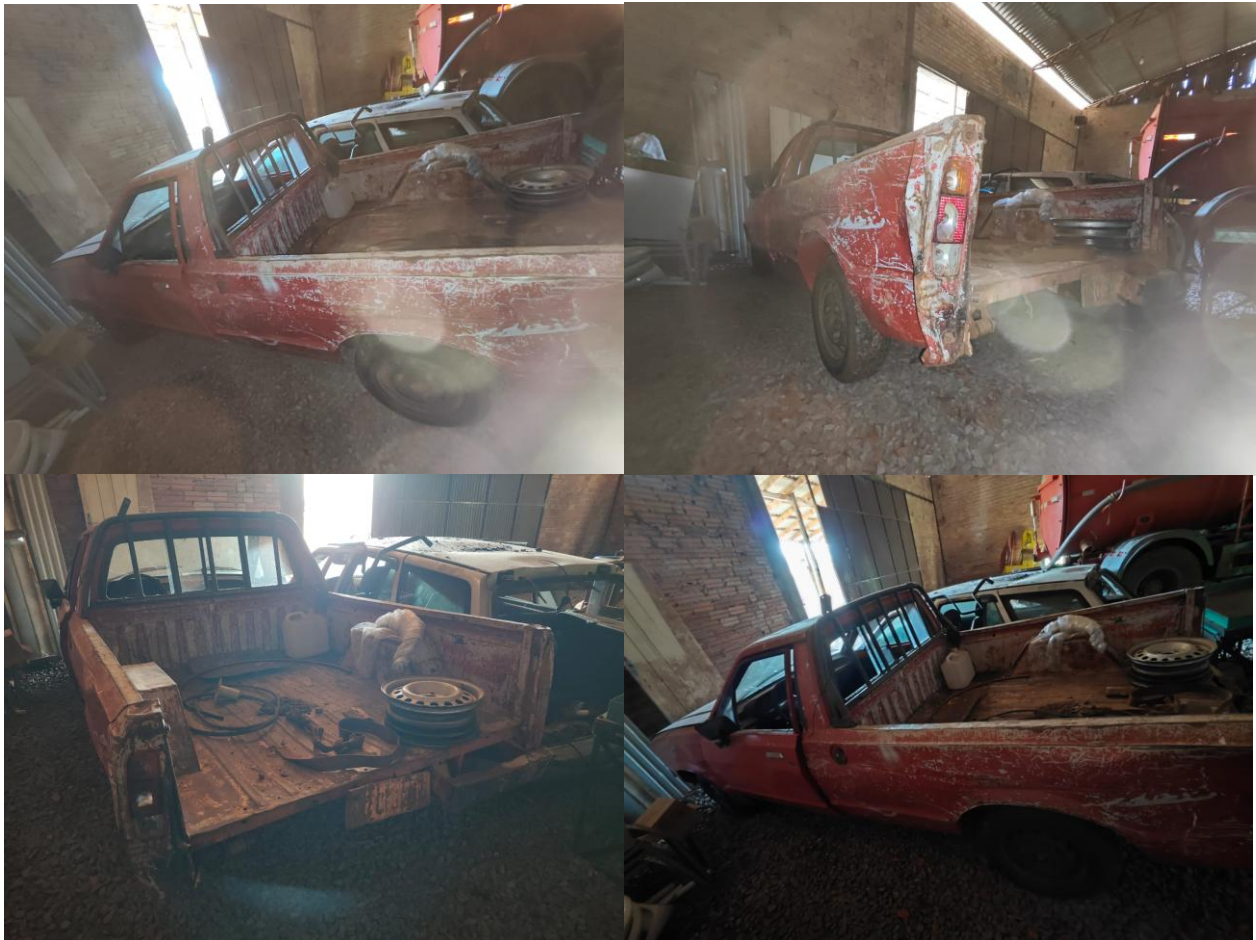
## 5.2. Ford Pampa 1.8

**Avaliação:** O veículo encontra-se fora de operação há período considerável, apresentando estado geral de conservação entre ruim e péssimo. Conforme verificado visualmente, possui desgaste acentuado na carroceria, avarias estruturais, pontos de corrosão, danos internos e ausência de acabamentos, peças e componentes diversos. O interior apresenta elevado desgaste, com forrações danificadas e componentes incompletos. Não foi possível realizar testes de funcionamento com o veículo em operação, em razão de seu estado e inatividade prolongada. Recomenda-se revisão completa mecânica, elétrica e estrutural, podendo haver necessidade de substituição significativa de componentes para retorno às condições normais de uso.

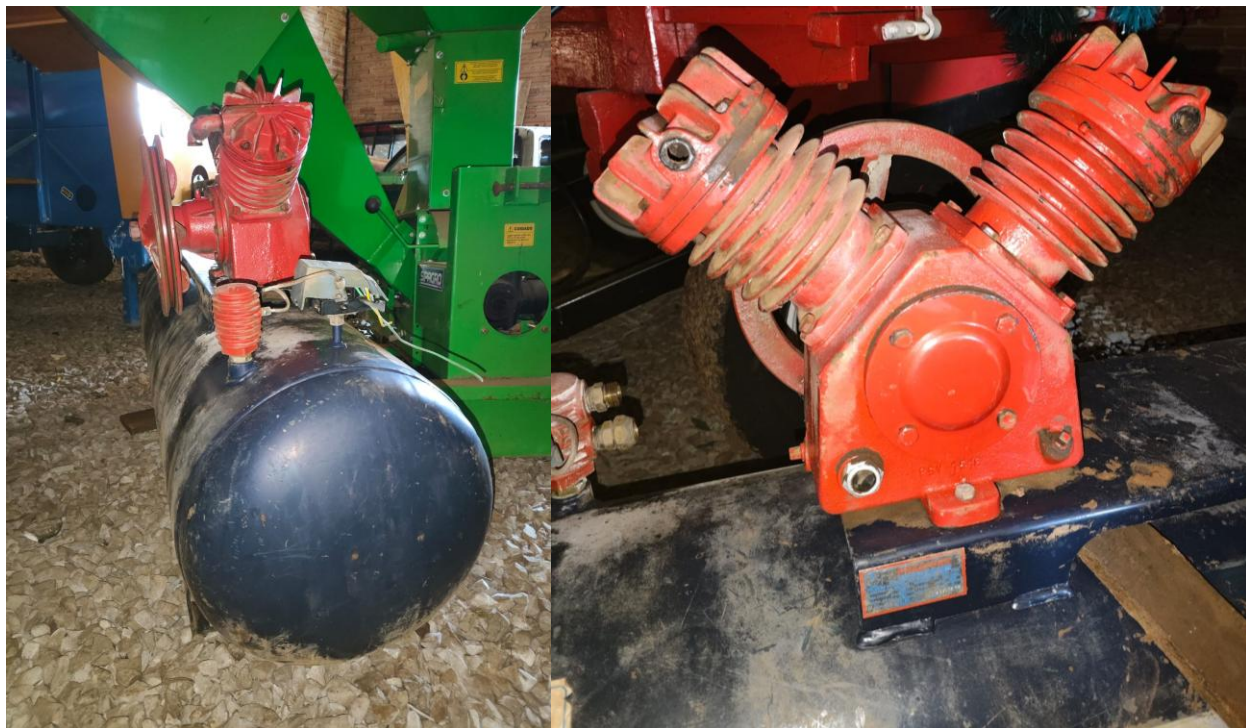
### 6.1. Compressor de ar Pressure PSV 15/200

**Avaliação:** Equipamento fora de operação, apresentando elevado grau de desgaste e conservação precária, com ausência de componentes essenciais para funcionamento, incluindo motor elétrico e sistema de transmissão por correia.

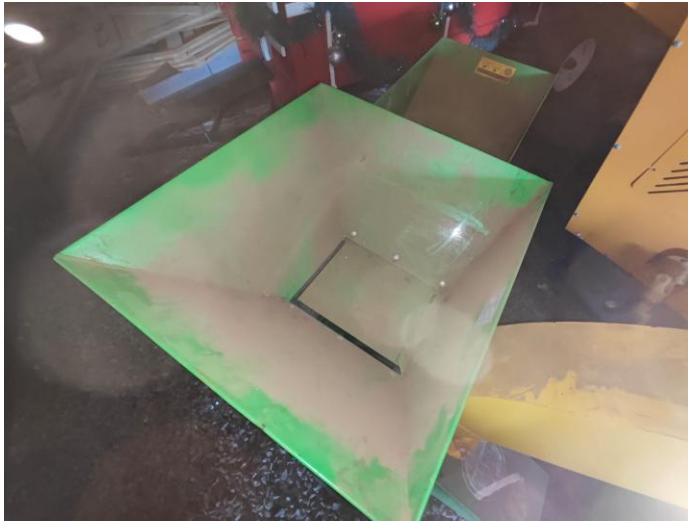
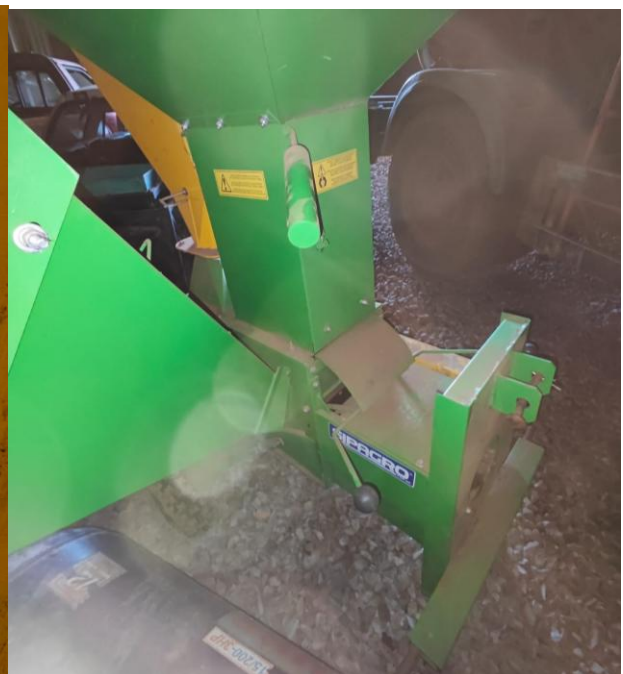
## 6.2. Triturador de galhos/resíduos Trapp TR 500T

**Avaliação:** Equipamento utilizado, apresentando sinais de desgaste compatíveis com o uso, incluindo riscos, marcas superficiais e pontos de oxidação. Estado geral de conservação bom. Funcionamento não testado no momento da avaliação.

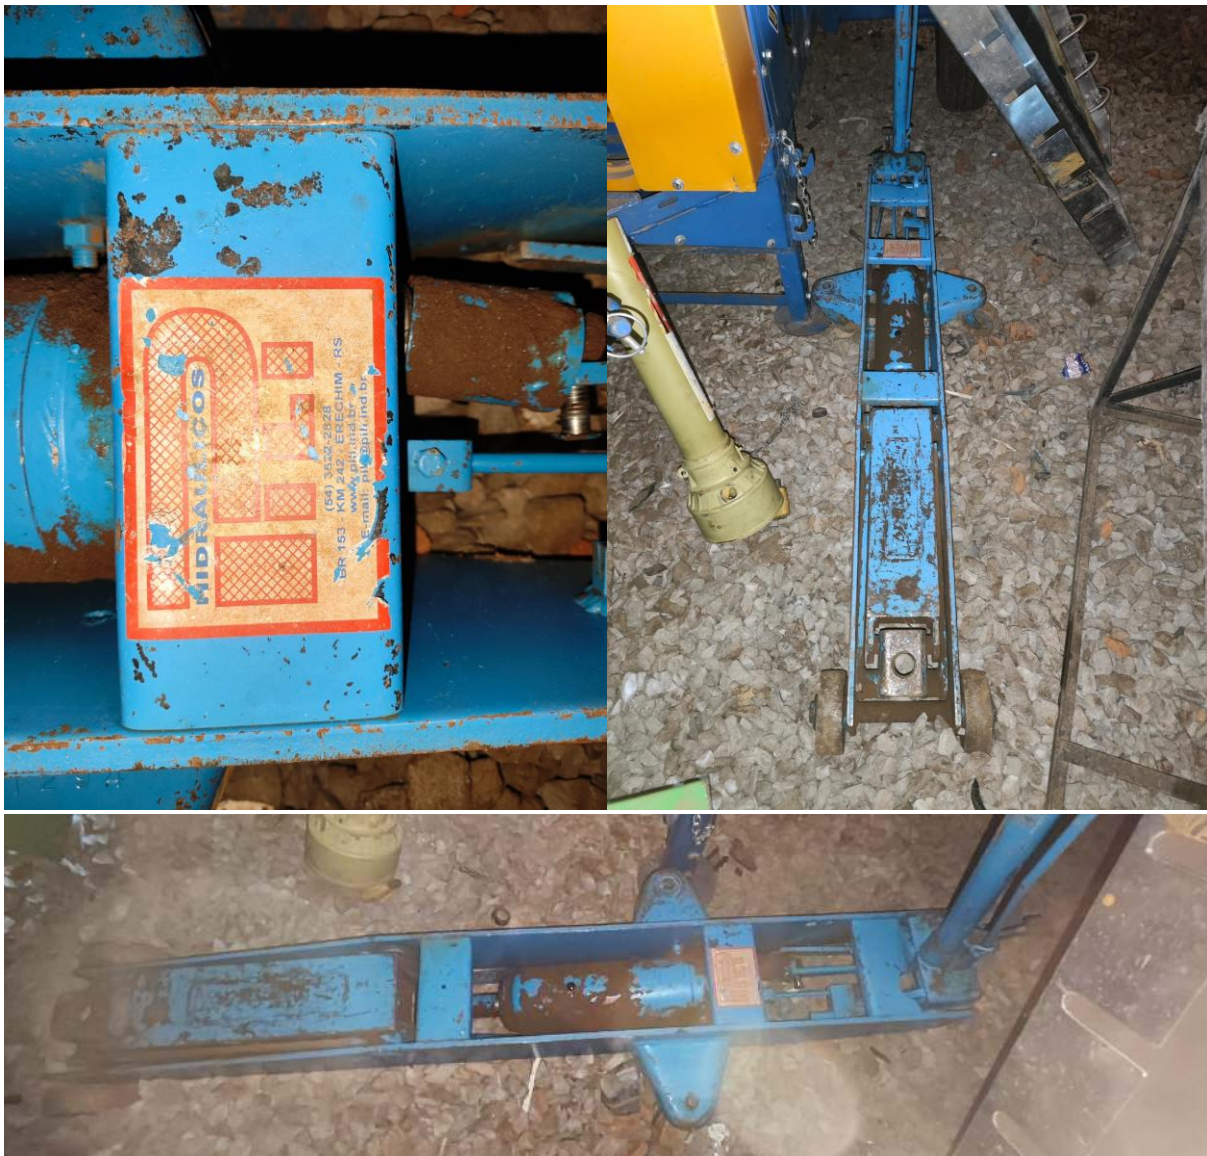
### 6.3. Macaco hidráulico modelo jacaré

**Avaliação:** O macaco hidráulico encontra-se sem uso há longo período, apresentando estado geral de conservação entre regular e ruim. Observa-se desgaste por oxidação, descascamento de pintura e sinais de envelhecimento dos componentes metálicos e rodízios. Não foi possível realizar teste de funcionamento do sistema hidráulico no momento da avaliação, podendo haver necessidade de manutenção, substituição de vedadores, reparos internos ou reposição de peças e componentes. Recomenda-se revisão geral completa antes de eventual utilização.

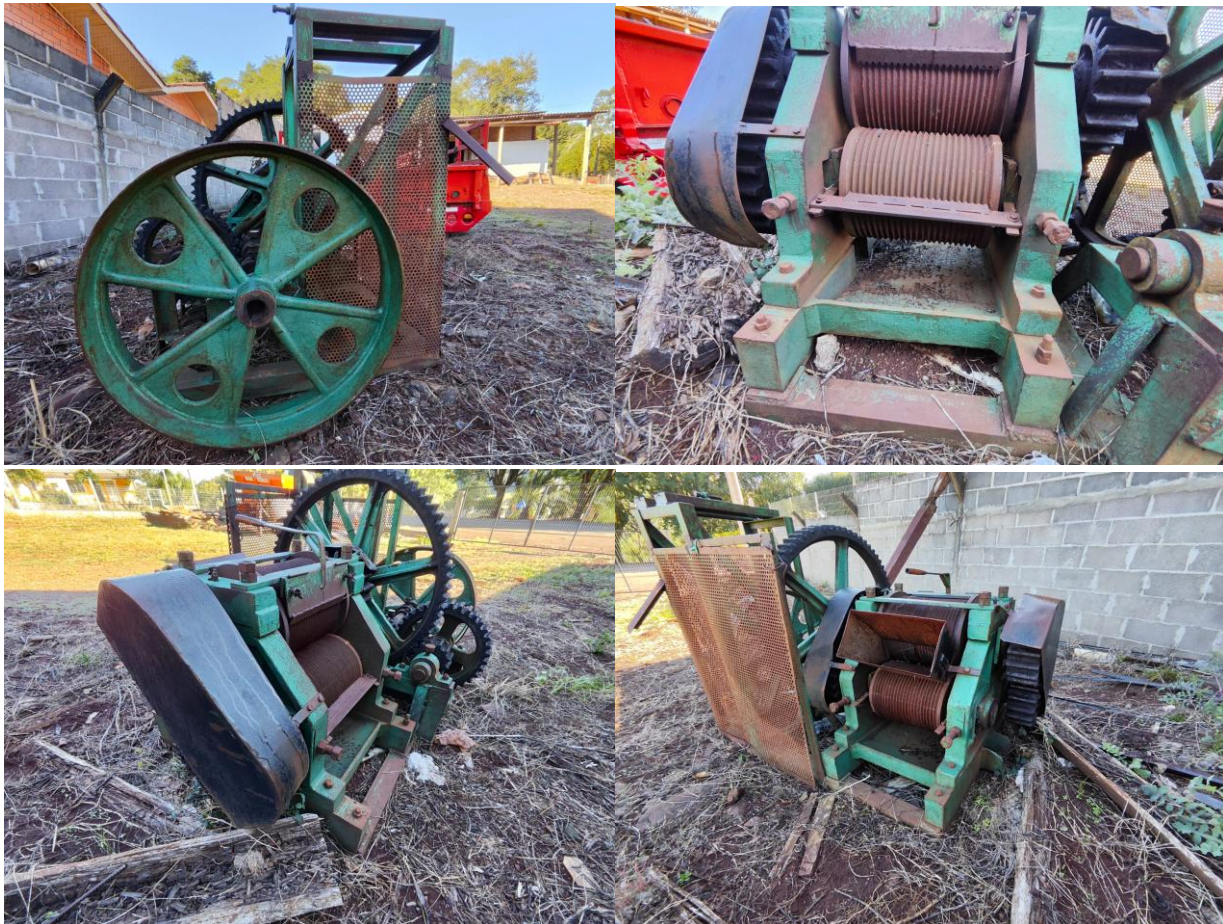
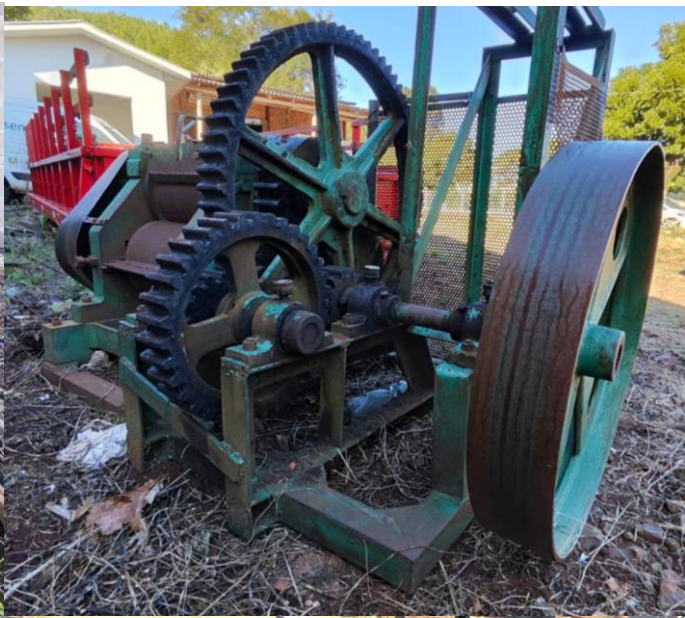
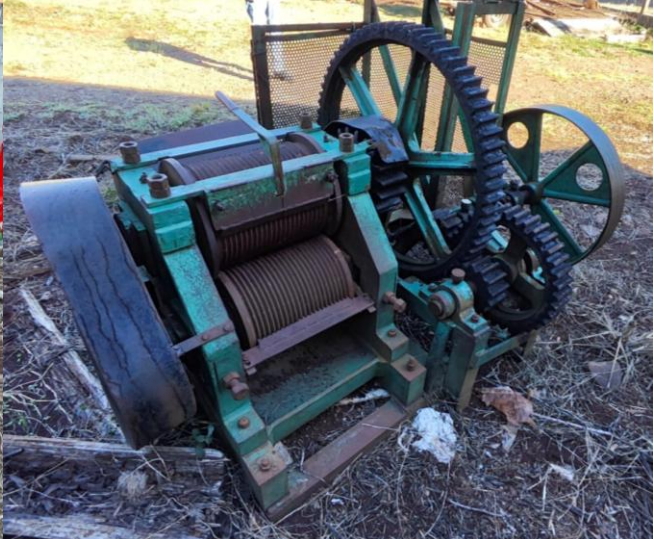
#### 6.4. Moenda de cana série 739

O equipamento encontra-se fora de operação há aproximadamente 05 anos. Conforme verificado visualmente, apresenta estado geral de conservação entre regular e bom, com sinais de desgaste natural em componentes mecânicos e acúmulo de sujeira compatíveis com o período de inatividade. A estrutura principal em ferro fundido aparenta estar íntegra, bem como os conjuntos de engrenagens e rolos, não sendo identificadas avarias estruturais graves aparentes no momento da avaliação. Não foi possível realizar testes de funcionamento em operação. Poderão existir peças, partes ou componentes ausentes ou com necessidade de substituição.

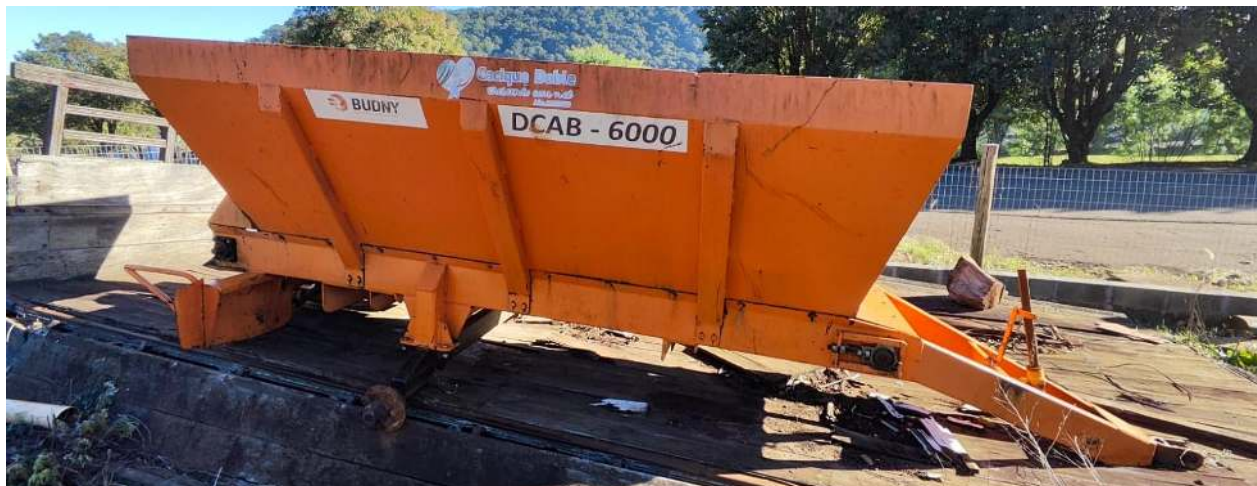
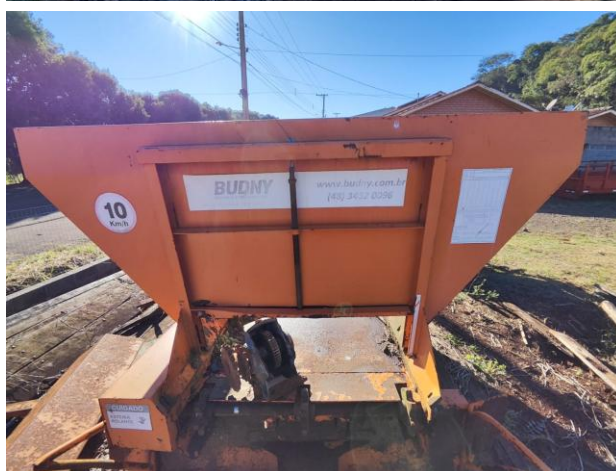
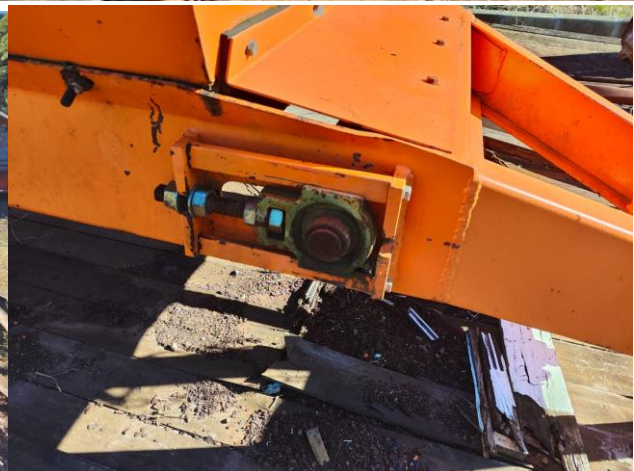
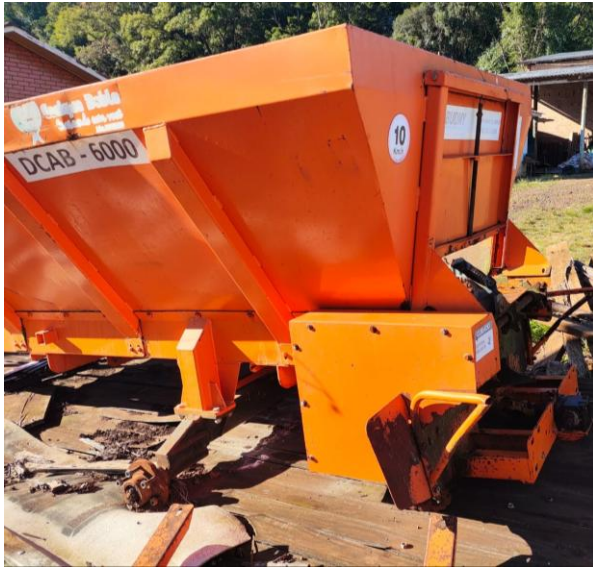
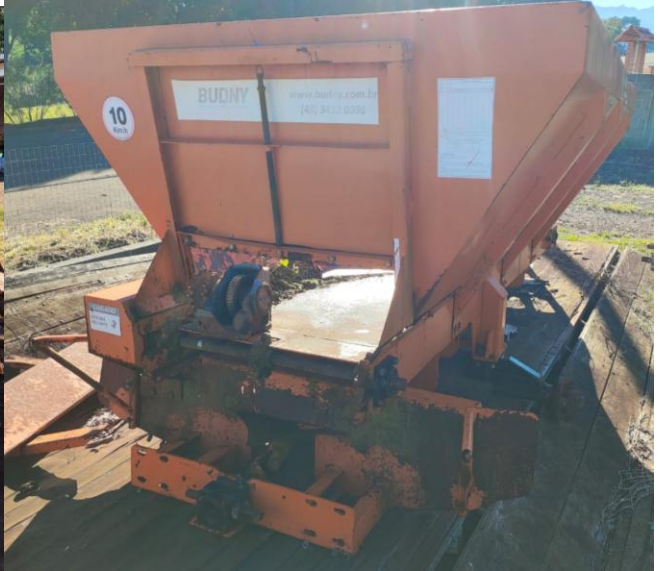
### 6.5. Distribuidor de Calcário e Adubo Budny DCAB 6000

**Avaliação:** O equipamento encontra-se fora de operação há período considerável, apresentando estado geral de conservação entre ruim e péssimo. Conforme verificado visualmente, possui sinais acentuados de desgaste, corrosão, oxidação em componentes mecânicos e estruturais, além de ausência de peças, partes e componentes diversos do sistema de transmissão e acionamento. Foram observados danos e desmontagens em conjuntos mecânicos, correntes, engrenagens e componentes internos do sistema distribuidor. Recomenda-se revisão completa mecânica e estrutural, podendo haver necessidade de substituição significativa de componentes para eventual retorno às condições normais de funcionamento.

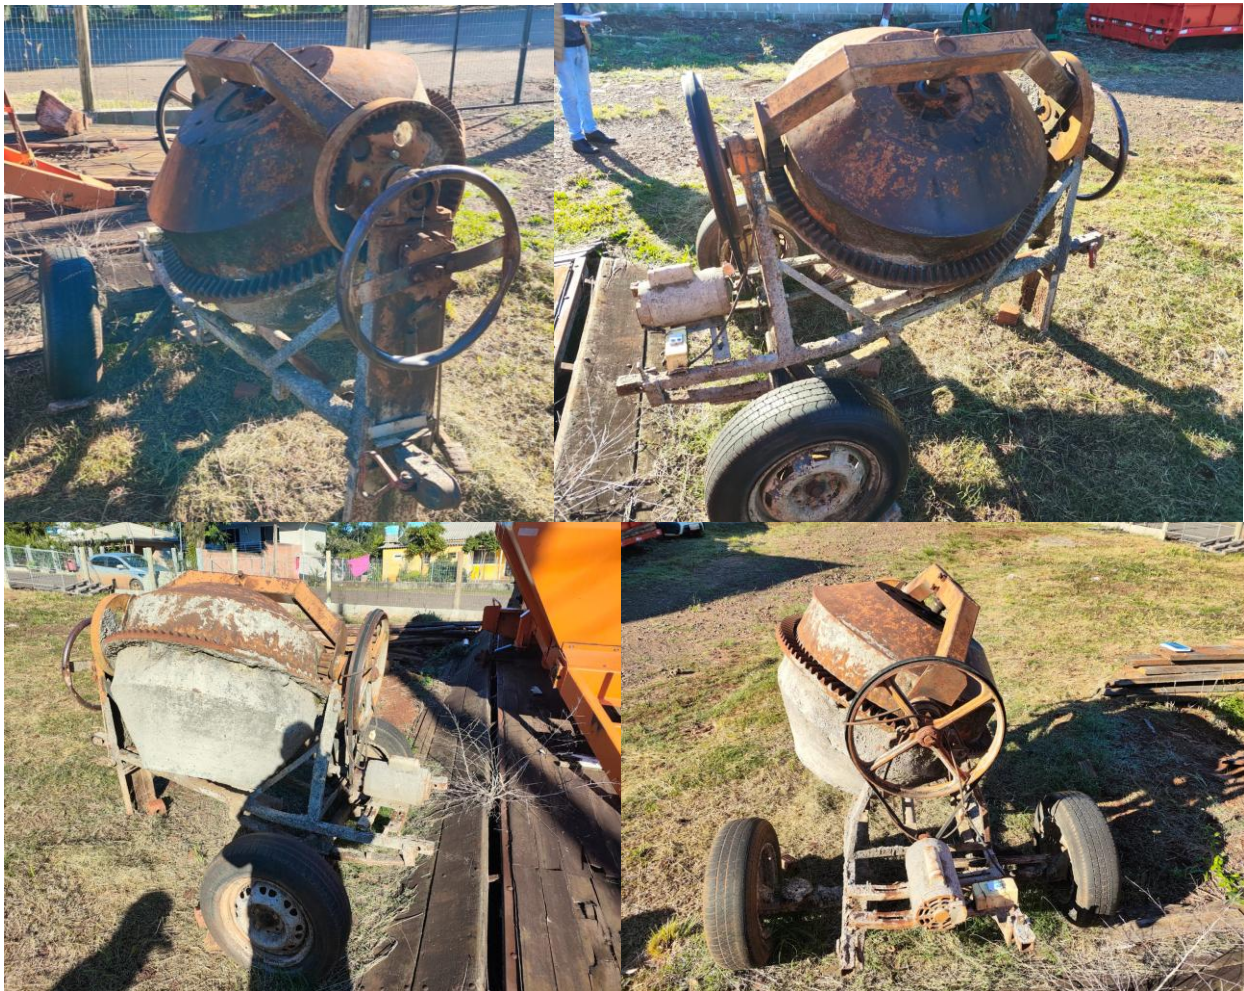
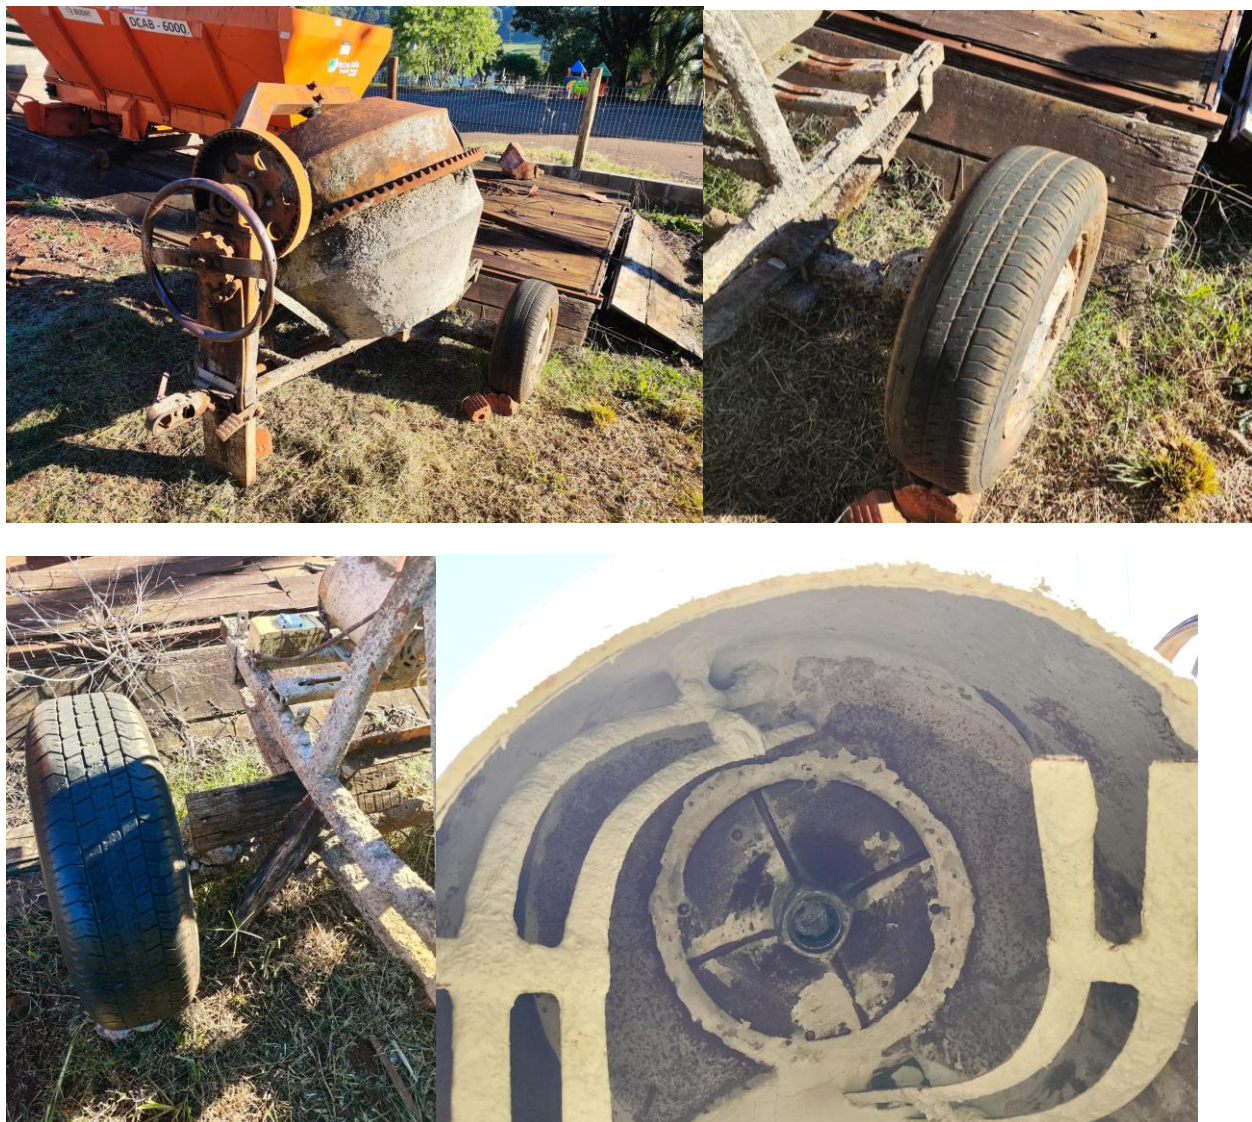
### 6.3. Betoneira Menegotti 400 litros

**Avaliação:** A betoneira encontra-se desativada há longo período, apresentando estado geral de conservação ruim. Observa-se acentuado desgaste decorrente da ação do tempo, com presença significativa de oxidação em componentes metálicos, estrutura, tambor, sistema de transmissão e rodas. O equipamento aparenta estar incompleto e poderá possuir peças, partes ou componentes faltantes ou danificados. Não foi possível realizar teste de funcionamento do motor e do sistema de acionamento no momento da avaliação, podendo não estar operacionais. Recomenda-se revisão geral mecânica e elétrica completa antes de eventual reutilização.

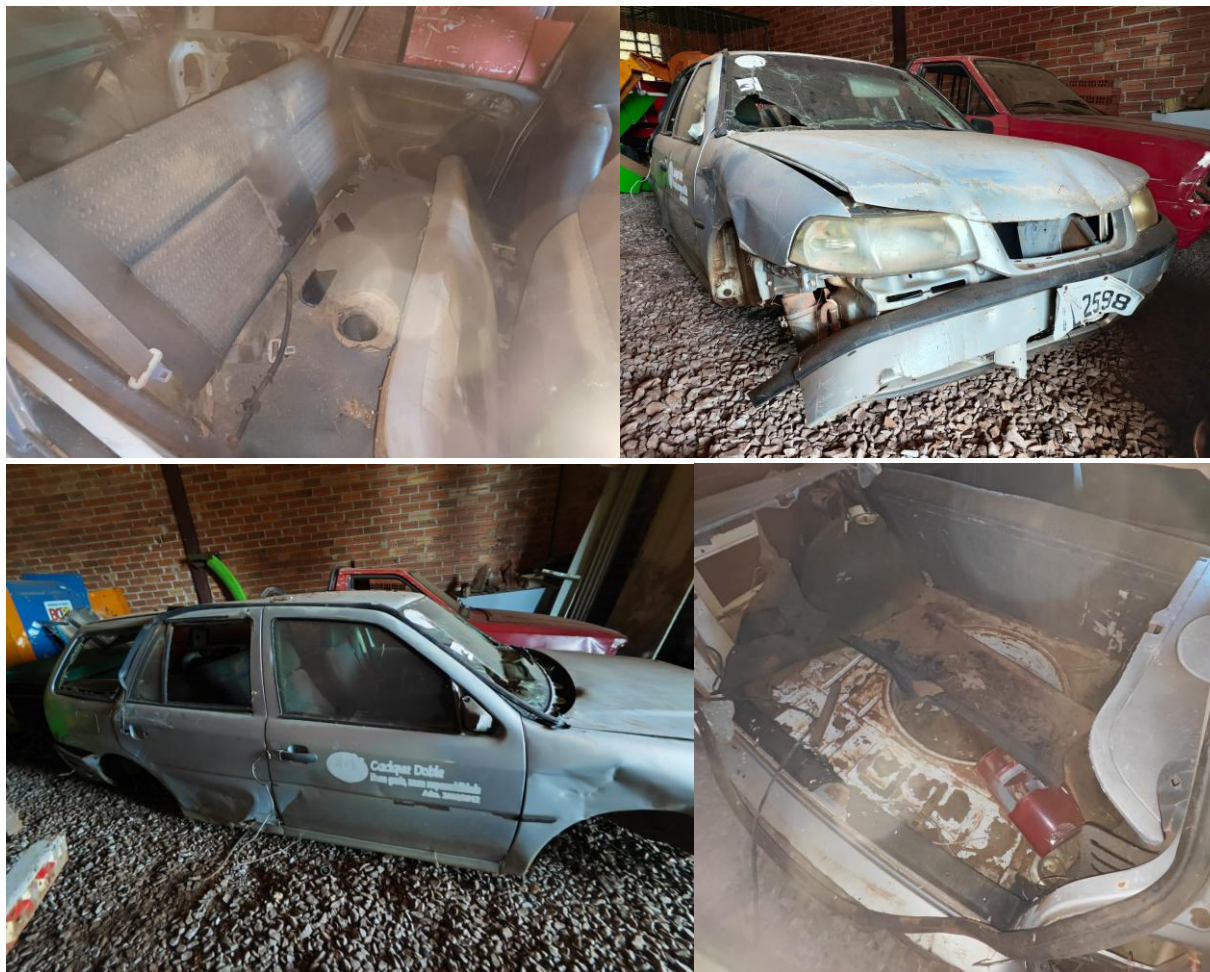
### 7.1. Volkswagen Parati

**Avaliação:** O veículo encontra-se em estado de sucata, fora de operação há período considerável, apresentando elevado grau de deterioração e conservação entre péssimo e irrecuperável para uso regular sem ampla reconstrução. Conforme verificado visualmente, possui avarias estruturais

severas na carroceria, teto, laterais e parte frontal, além de vidros quebrados, ausência de componentes externos e internos, danos mecânicos aparentes e diversos acabamentos faltantes. O interior apresenta elevado desgaste, acúmulo de sujeira, peças desmontadas e ausência de componentes essenciais, incluindo partes do painel, acabamento interno e itens do compartimento traseiro. Verificou-se ainda ausência do conjunto motriz (motor) e componentes da suspensão, reduzindo significativamente sua possibilidade de recuperação operacional. Poderão existir outras peças, componentes mecânicos, elétricos e estruturais ausentes não identificados visualmente no momento da avaliação.

Não foi possível realizar testes de funcionamento mecânico ou elétrico. Recomenda-se considerar o bem apenas para aproveitamento de peças remanescentes, reciclagem ou sucata metálica.

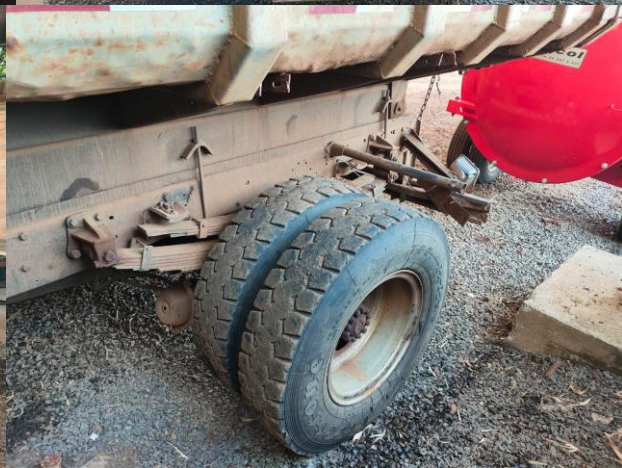
## 7.2. Caminhão Caçamba M. Benz / LA 1113

Caminhão basculante M. Benz LA 1113, ano 1974, equipado com caçamba metálica basculante. Bem em avançado estado de conservação precária, apresentando desgaste generalizado, oxidação, danos estruturais e necessidade de manutenção integral dos sistemas mecânicos, elétricos e funcionais. Veículo sem condições normais de operação, classificado como sucata/inservível, destinado preferencialmente para desmonte, reaproveitamento de peças e reciclagem de materiais.
