Autos nº **0005126-92.2019.8.26.0704**

## **LAUDO de AVALIAÇÃO**

Na unidade penhorada, à fls.266, Apartamento de Cobertura Duplex nº 183, Bloco C, Edifício Santa Margherita, com 02 (duas) vagas, localizado no 18º pav. inferior e 19º pav. superior, integrante do Residencial Riviera Italiana, situado a Rua Dr. Luiz Migliano, nº 761, Jardim Cabore, São Paulo/SP, contribuinte 171.258.0670-7, não encontramos o proprietário nos dois dias, que a vistoria foi agendada.

Objetivo avaliar o Apartamento de Cobertura Duplex nº 183, Bloco C, Edifício Santa Margherita, com 02 (duas) vagas, localizado no 18º pav. inferior e 19º pav. superior, integrante do Residencial Riviera Italiana, situado a Rua Dr. Luiz Migliano, nº 761, Jardim Cabore, São Paulo/SP, contribuinte 171.258.0670-7 relacionado na Matrícula nº 133.922 do 18º C.R.I., de São Paulo/SP, às fls.913/97 dos autos, a seguir:

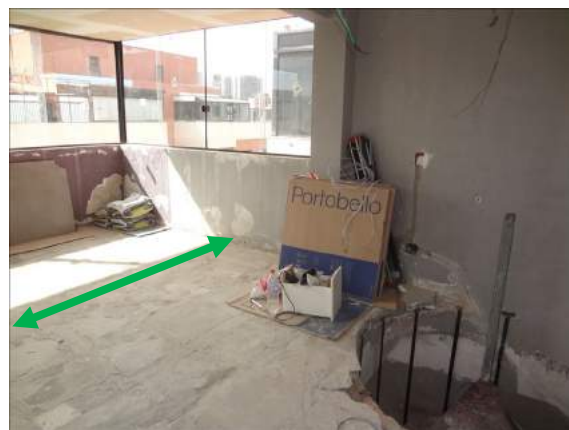
**FOTO 86-** Sala no 19º pav., apartamento 184 – Bloco A, vistoriado. Ampliação (linha **verde** = comprimento), idêntica ao apartamento 183 – Bloco C, penhorado.

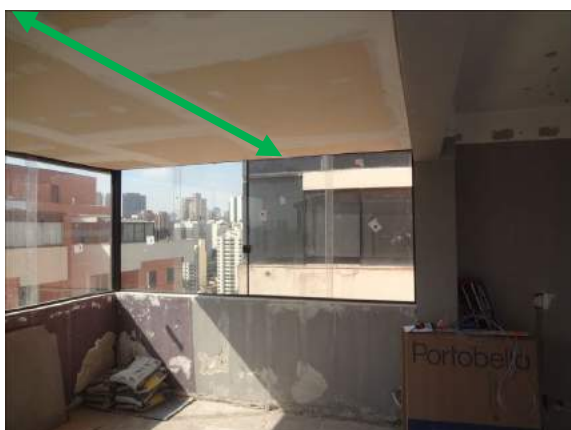
**FOTO 87-** Sala no 19º pav., apartamento 184 – Bloco A, vistoriado. Ampliação (linha **verde** = comprimento), idêntica ao apartamento 183 – Bloco C, penhorado.
