**EXMA. SRA. DRA. JUÍZA DE DIREITO DA 4ª VARA  
CÍVEL DO FÓRUM REGIONAL III - JABAQUARA.**

**Processo nº: 0002488-50.2022.8.26.0003**

**CUMPRIMENTO DE SENTENÇA**

**ESCLARECIMENTOS**

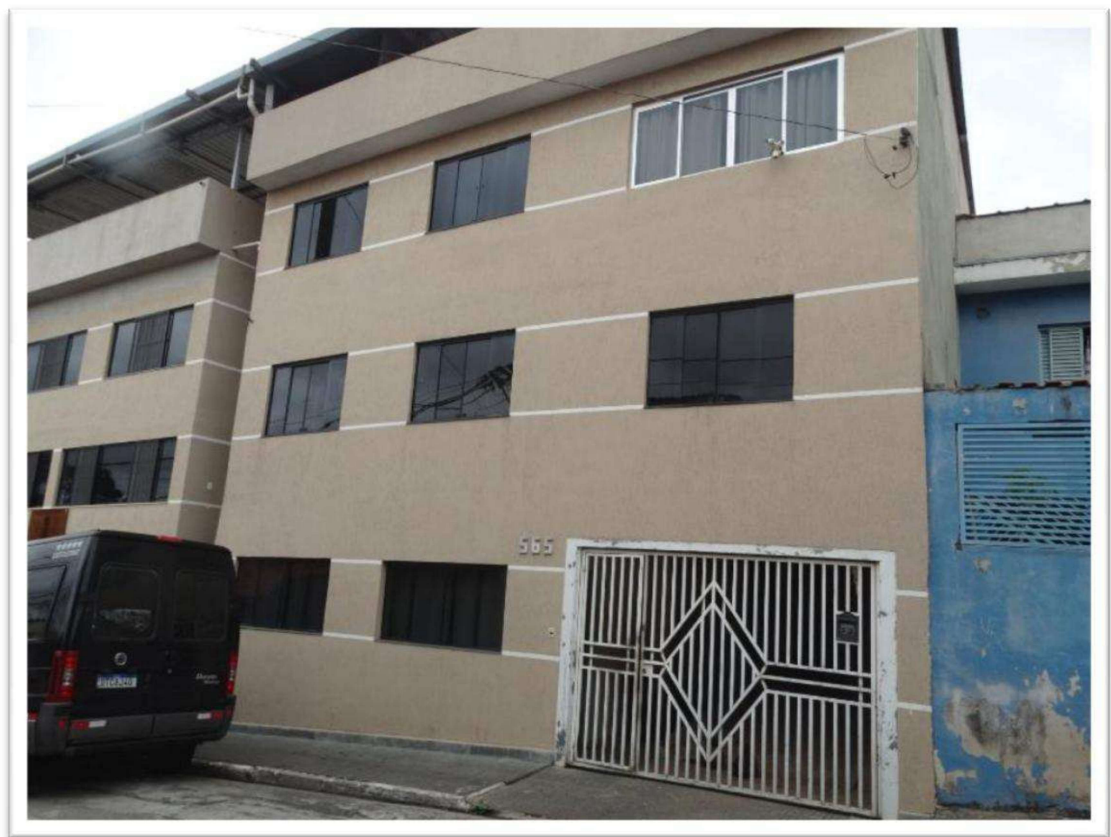
**Foto nº 1** - Vista frontal do imóvel sob matrícula nº 65.578 do 12º Oficial de Registro de Imóveis de São Paulo, localizado na Rua Raimundo Lúlio, 565 – Jardim São Nicolau – Distrito de São Miguel Paulista – São Paulo-SP., objeto da presente vistoria.

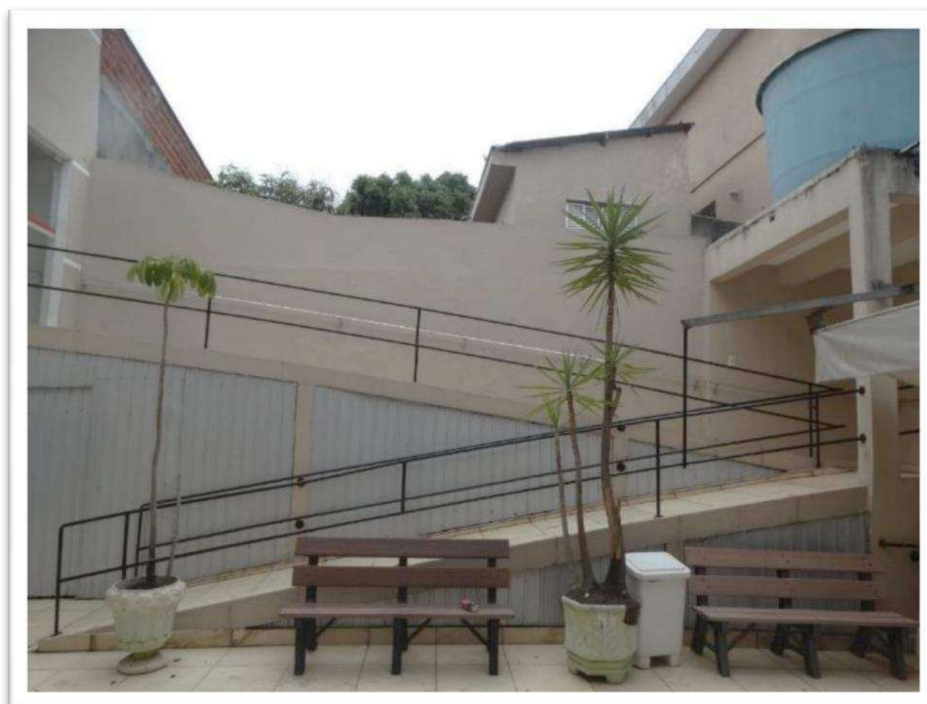
**Foto nº 12.** Vista parcial do imóvel objeto da vistoria – Rampa de acesso ao imóvel sob matrícula 171.748 (Casa de Repouso) à esquerda da imagem.

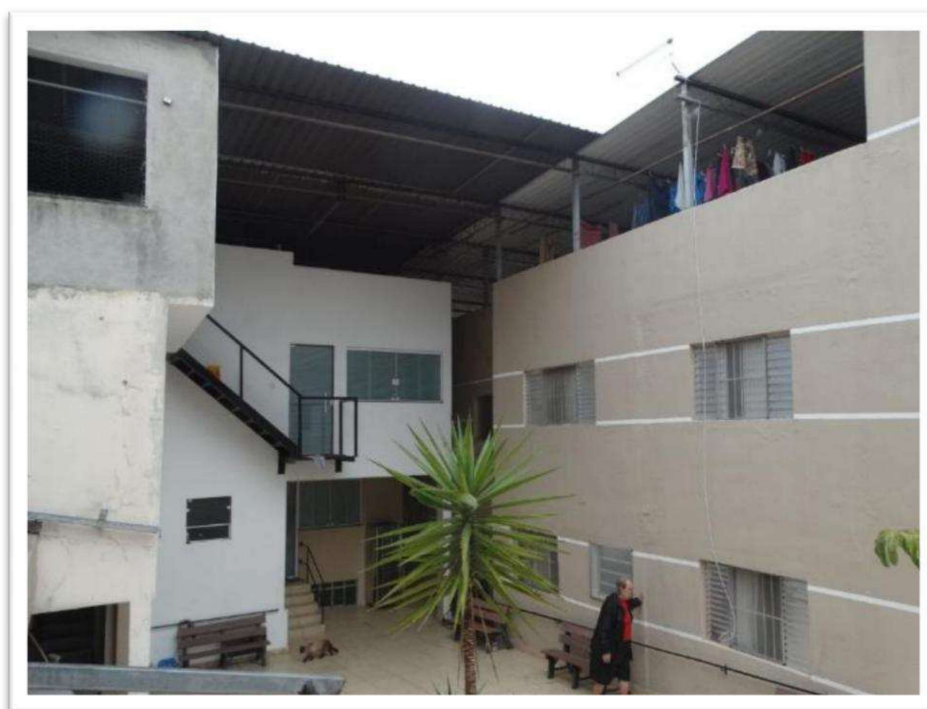
**Foto nº 13.** Vista do pátio entre os imóveis sob matrículas nº 65.578 (à esquerda) e matrícula nº 171.748 (casa de repouso) à direita da imagem.
