### III DESCRIÇÃO DO IMÓVEL

#### III.1 Terreno

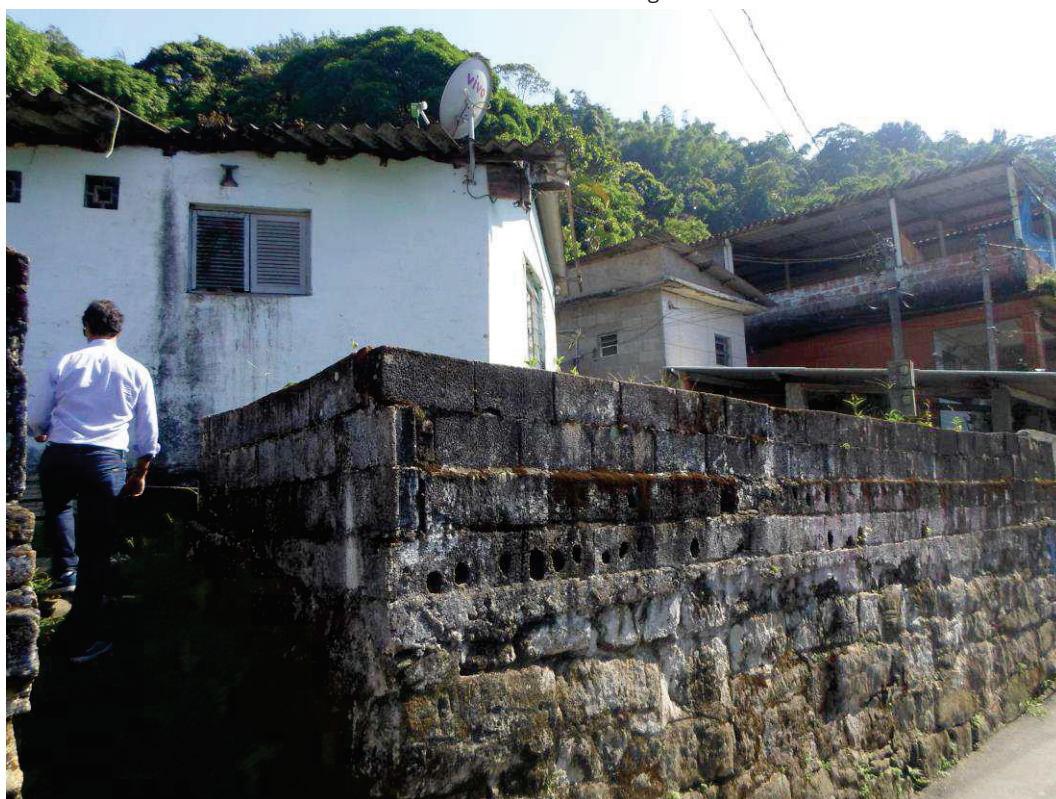
Nas imagens a seguir, tem-se demonstrações da testada do imóvel, apresentando acessibilidade direta, formato regular e consistência seca.

Na imagem acima, tem-se uma demonstração da fachada do imóvel, onde nota-se as suas características de acesso e topografia.

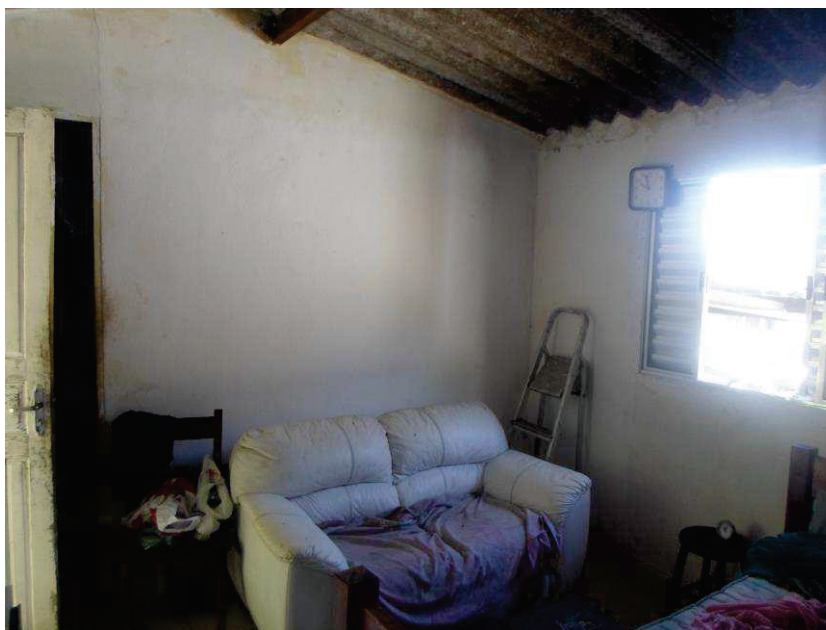
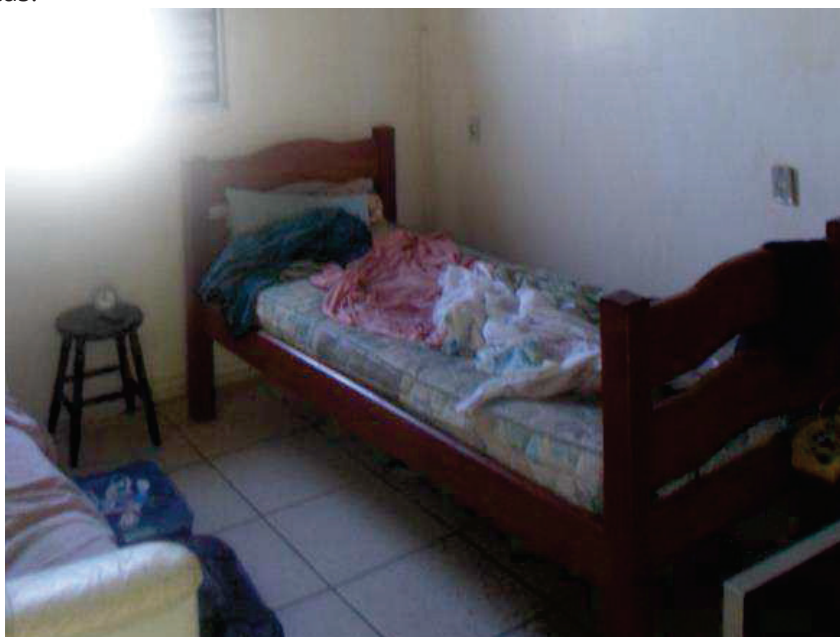
### **Sala de Estar**

A sala de estar apresenta paredes com pintura sobre massa grossa, piso com revestimento cerâmico, janela em alumínio, cobertura em telhas de fibrocimento onduladas sobre madeiramento não estruturado e porta de madeira.

Acima, tem-se imagem da sala de estar do imóvel, onde nota-se suas dimensões e características.

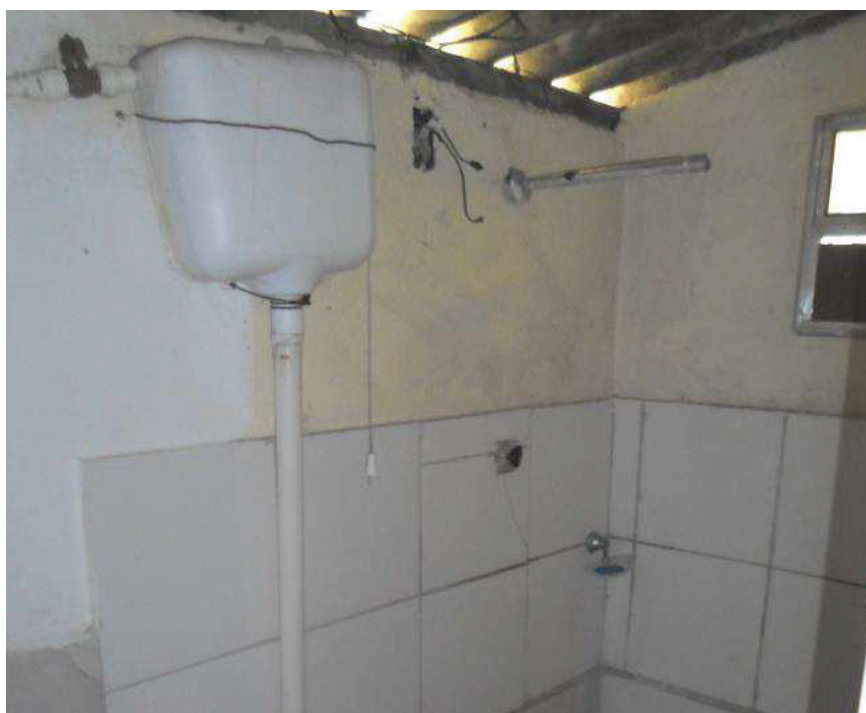
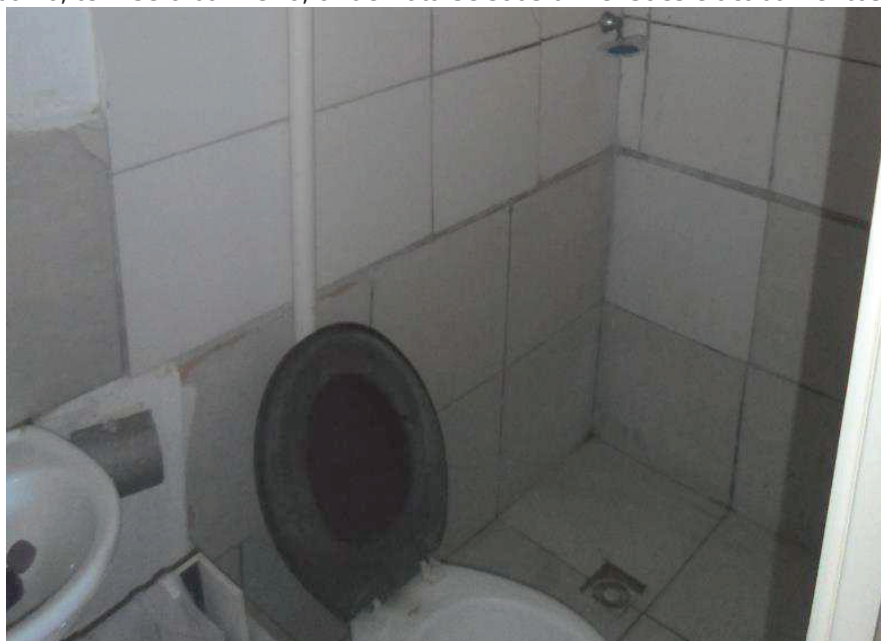
### **Banheiro**

O banheiro apresenta piso e parte das paredes com revestimento cerâmico, janela em vidro e alumínio, cobertura com telhas onduladas de fibrocimento sobre madeiramento não estruturado e porta de madeira.

Acima e abaixo, tem-se o banheiro, onde nota-se suas dimensões e acabamentos.

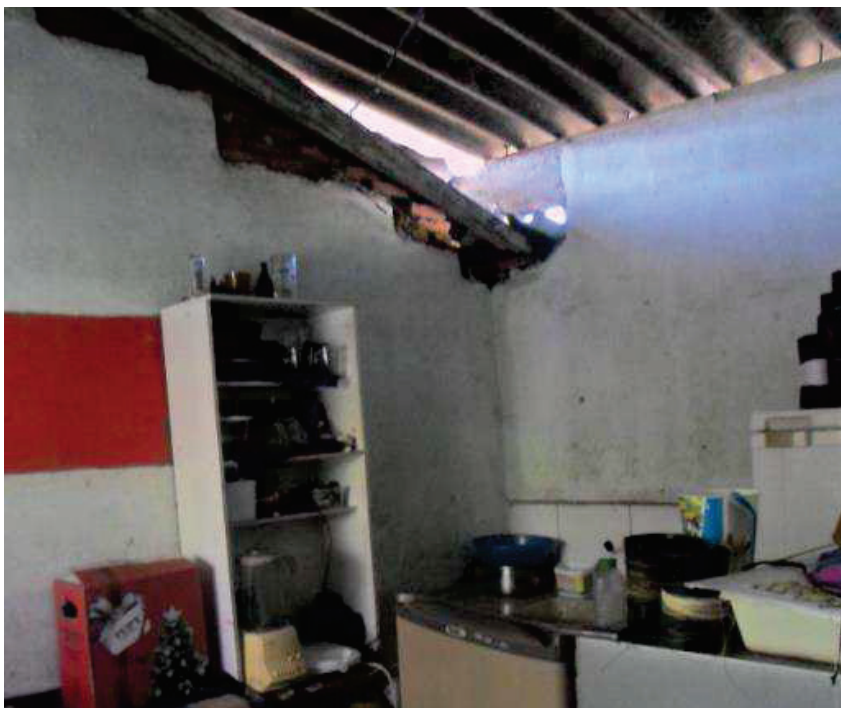
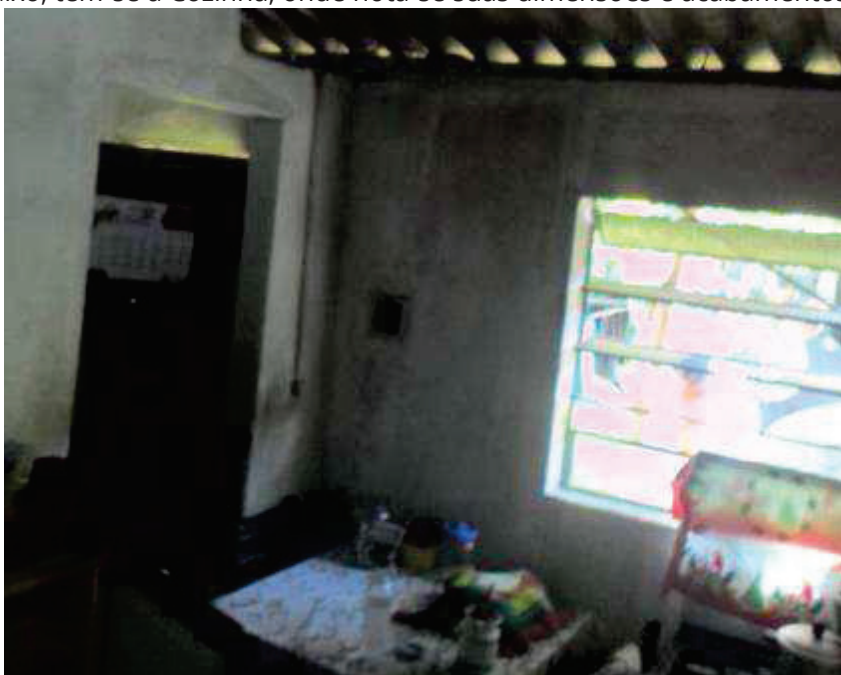
### Cozinha

A cozinha apresenta paredes com pintura sobre massa grossa, piso com revestimento cerâmico, cobertura em telhas de fibrocimento onduladas sobre madeiramento não estruturado e janela de vidro.

Acima e abaixo, tem-se a Cozinha, onde nota-se suas dimensões e acabamentos.
