**Processo: - Nº 1012194-90.2014.8.26.0562**

# **L A U D O**

## **P E R I C I A L**

### **D E A V A L I A Ç Ã O**

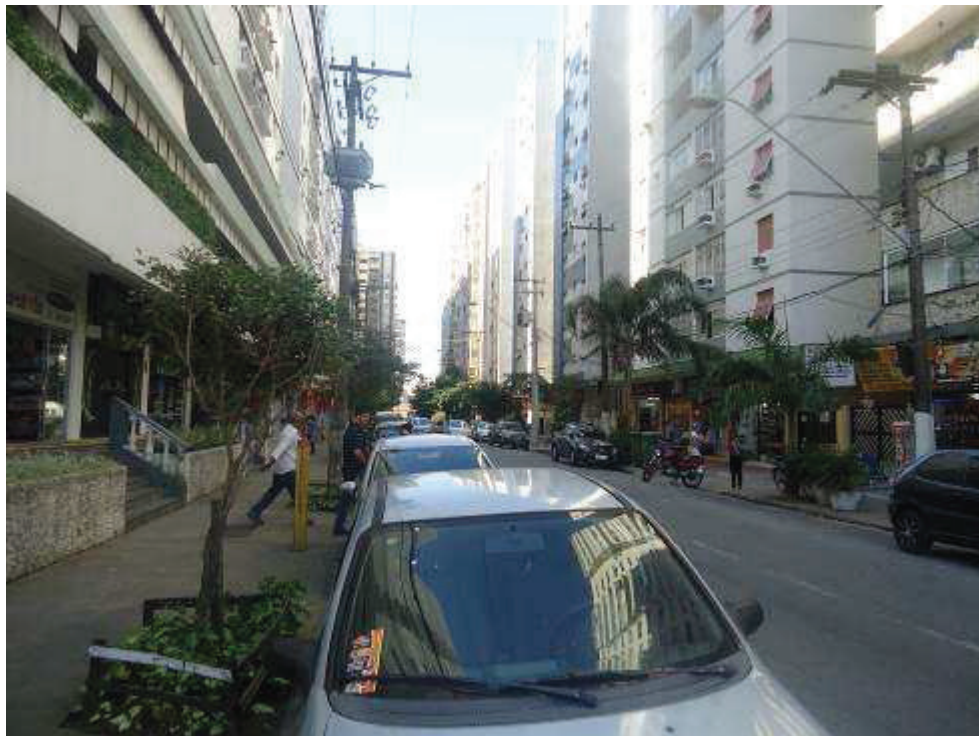
Acima temos uma tomada da Rua Bassim Nagib Trabulsi, onde notamos os melhoramentos públicos existentes na via.

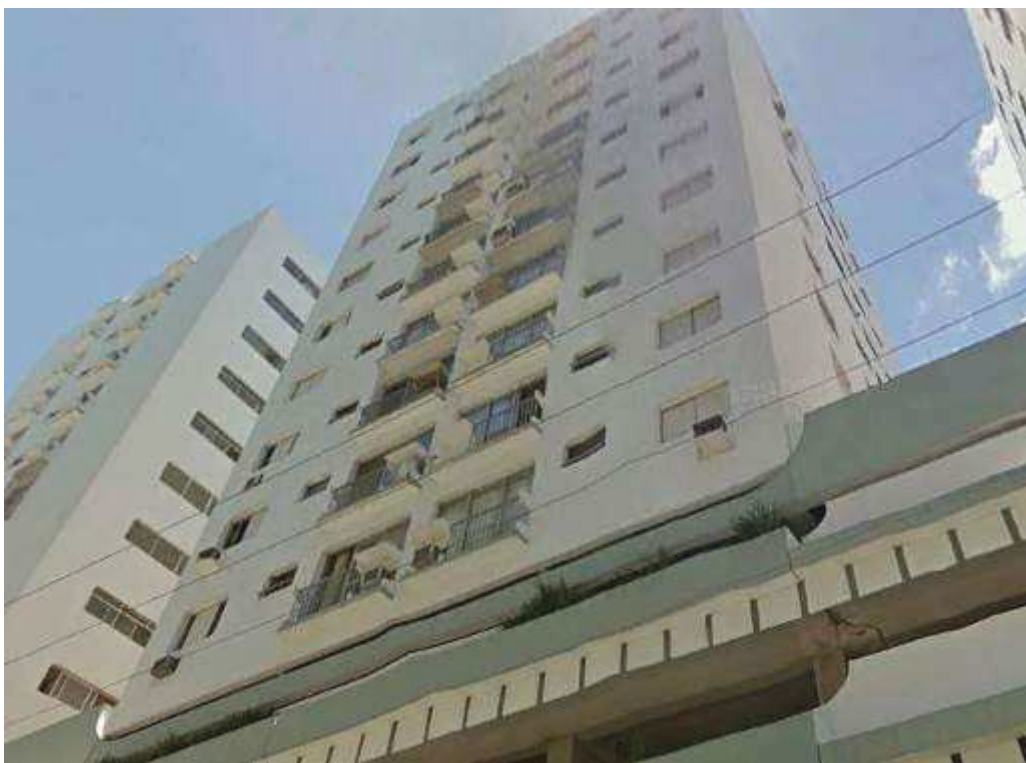
Acima, temos uma tomada da fachada do Edifício Bagdá, bem como é possível observar a fachada em massa grossa pintada e janelas de alumínio e vidro.

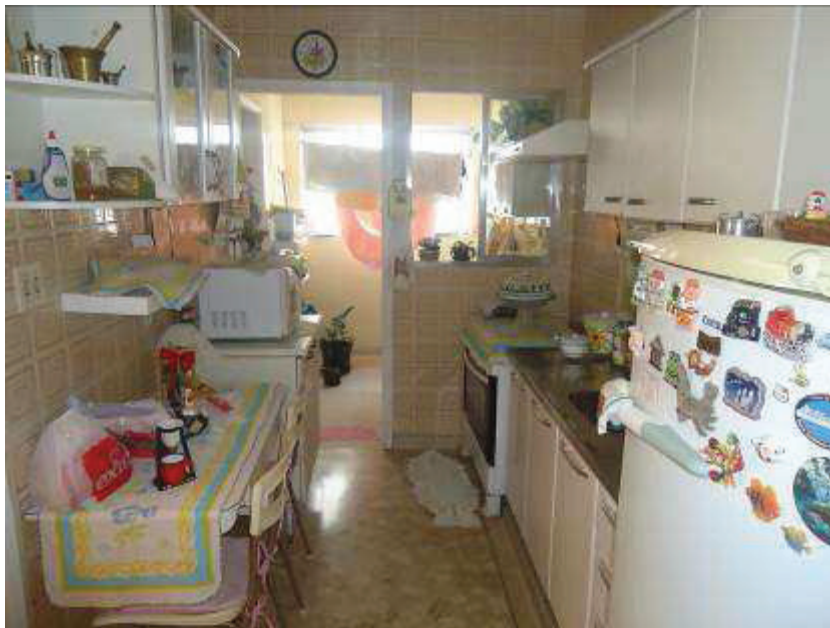
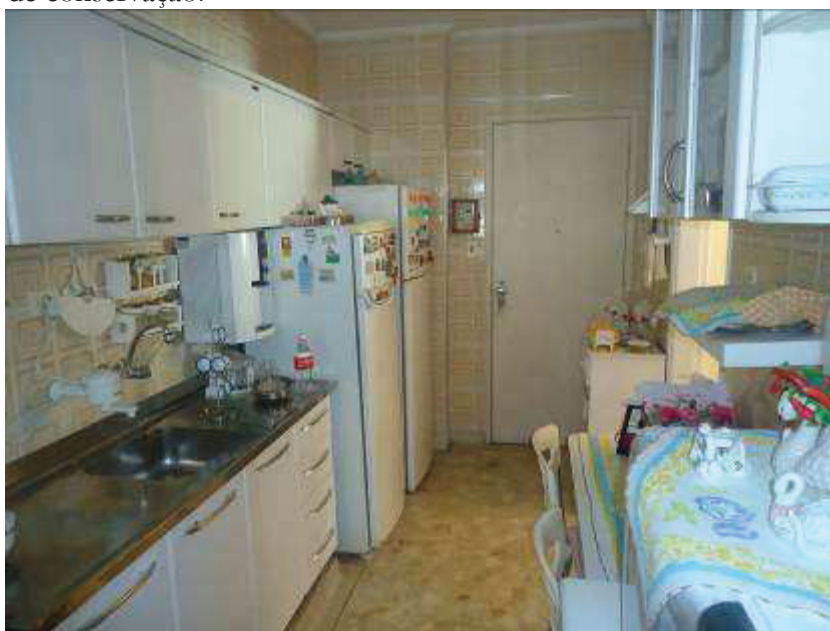
### Cozinha

A cozinha possui piso laminado, parede revestida com azulejo, pia com tampo em inox, porta de madeira, janela de correr com caixilho de alumínio com duas folhas de vidro e a cobertura de gesso.

Nas tomadas acima e abaixo, temos imagens da cozinha, onde se nota as paredes revestidas com azulejo, bem como a janela de alumínio e vidro e a porta de madeira apresentando bom estado de conservação.

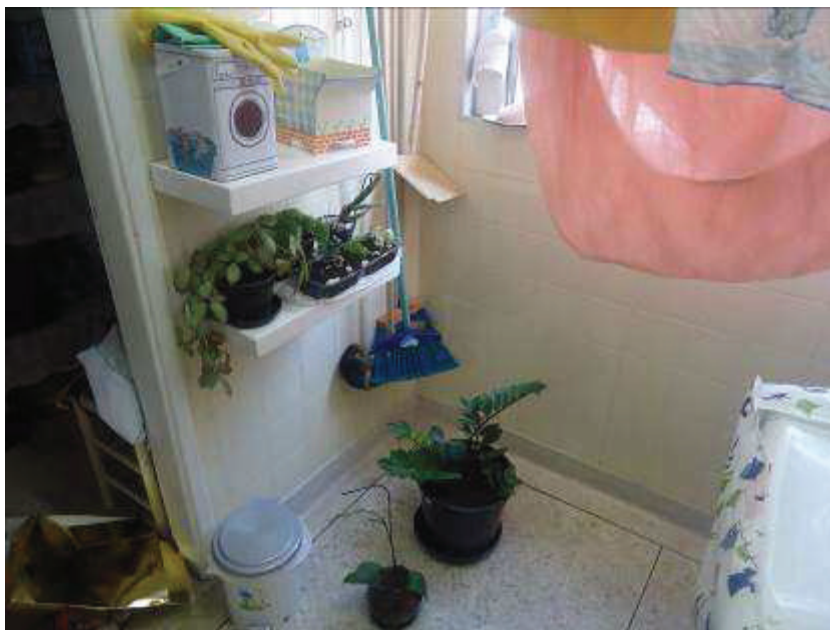
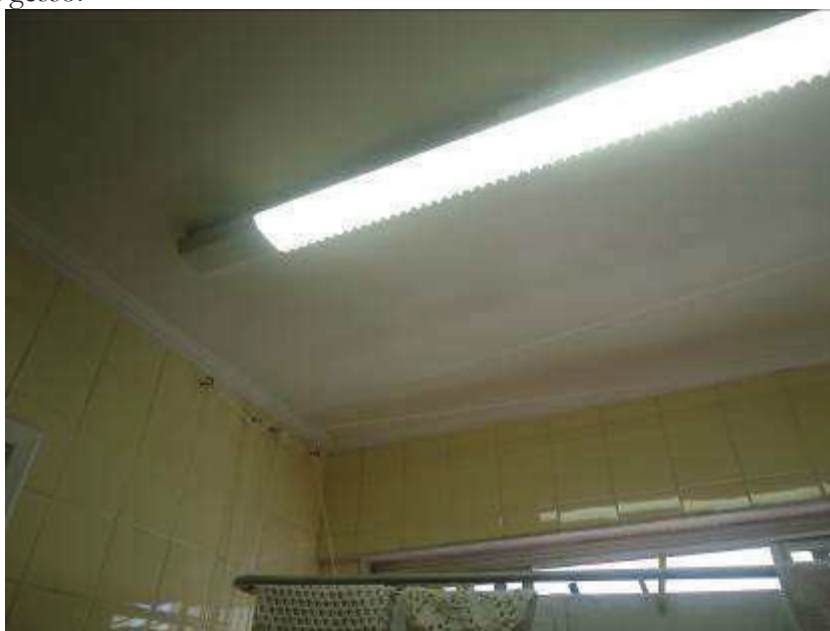
### Área de Serviço

A área de Serviço apresenta piso laminado, paredes revestidas com azulejo, bem como porta de madeira e janela de correr com caixilho de alumínio com folhas de vidro e cobertura tendo seu acabamento em gesso.

Na tomada acima, temos uma imagem da área de serviço, onde nota-se o piso laminado e as paredes revestidas com azulejo. E a imagem abaixo, pode-se observar o teto com detalhes em gesso.

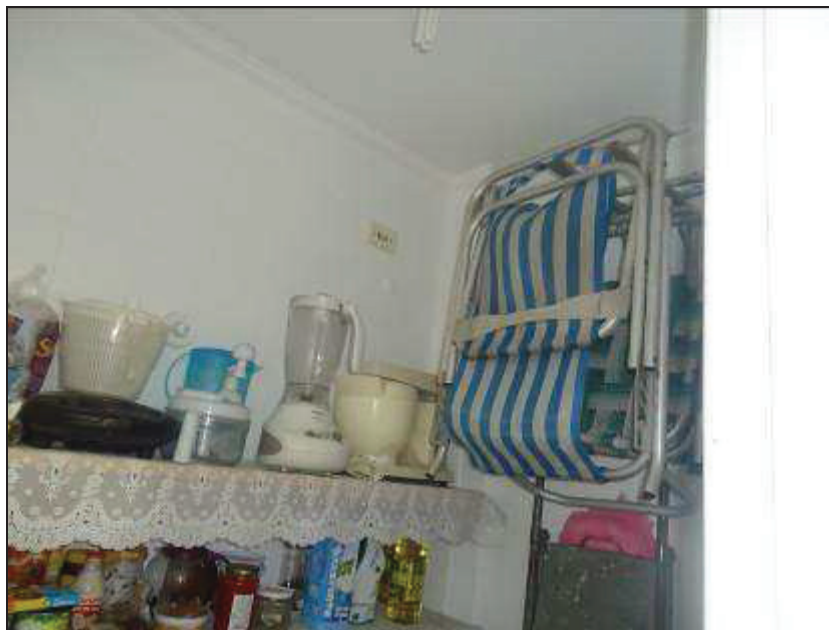
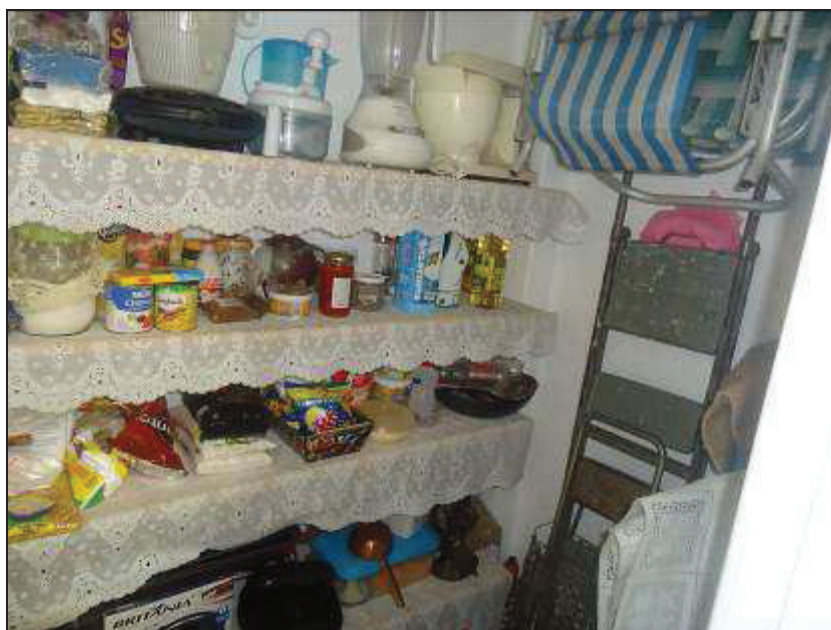
### Despensa

Na despensa é possível observar as paredes parcialmente azulejadas e com massa fina pintada, porta de madeira, piso laminado e teto com detalhes em gesso.

Acima e abaixo, temos uma tomada da referida despensa, onde constata-se parede revestida parcialmente em massa fina e azulejada, bem como o teto com detalhes em gesso.

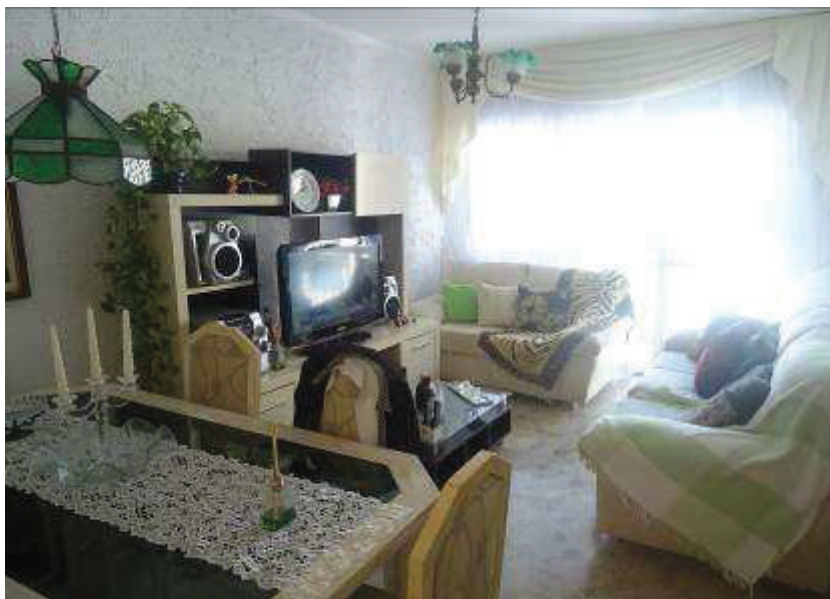
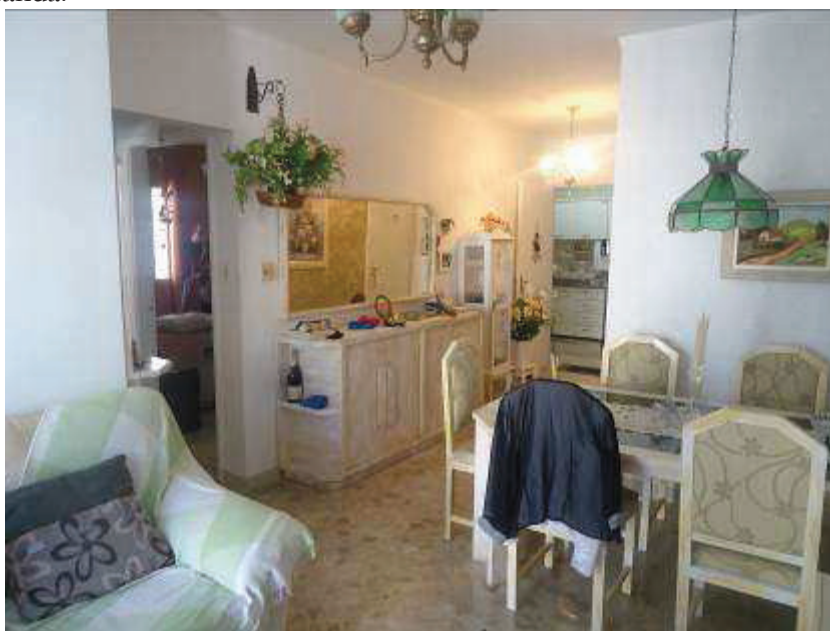
### Sala de Estar/Jantar

A sala de estar e jantar apresenta piso laminado, porta de madeira, paredes revestidas em massa com textura pintadas, porta de alumínio e vidro do tipo “correr” com acesso à varanda e teto com acabamento em gesso.

Acima e abaixo, temos duas tomadas da sala de estar e jantar da referida unidade habitacional, onde observa-se as paredes revestidas em massa com textura pintadas, piso laminado, bem como a porta de giro na entrada da sala e a porta balcão de correr com acesso à varanda.

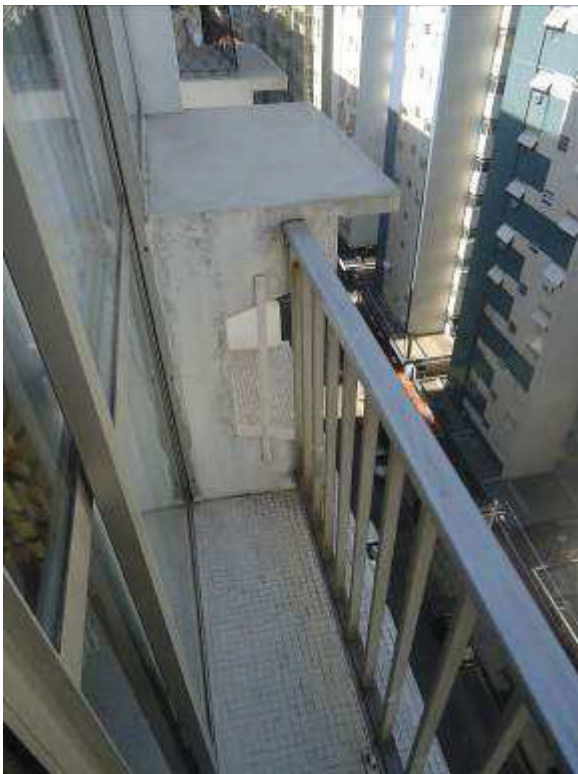
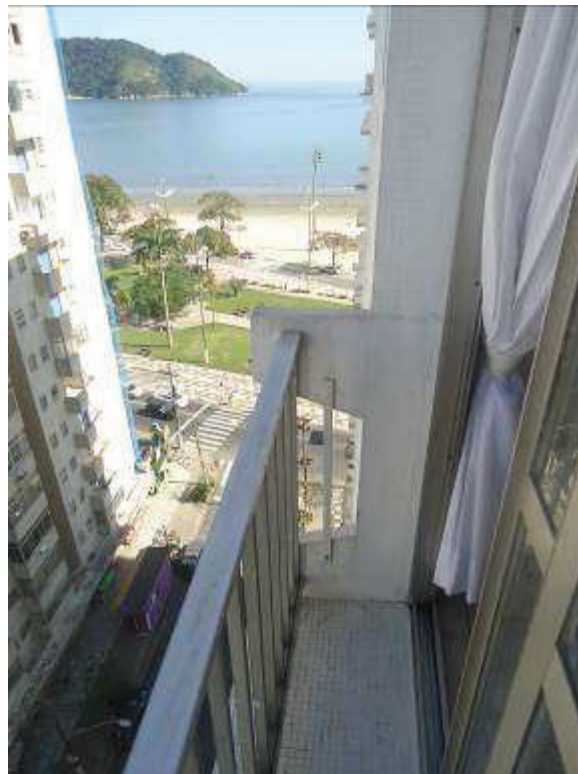
**Varanda**

Na varanda é possível observar a porta tipo “correr” de alumínio e vidro, sendo do mesmo material a grade de proteção, bem como o piso em cerâmica e paredes em massa grossa pintadas.

Nas imagens acima referem-se a varanda onde nota-se as características citadas anteriormente tais como a porta tipo “balcão” de acesso à varanda, a grade de proteção de alumínio e as paredes com acabamento em massa grossa pintadas.

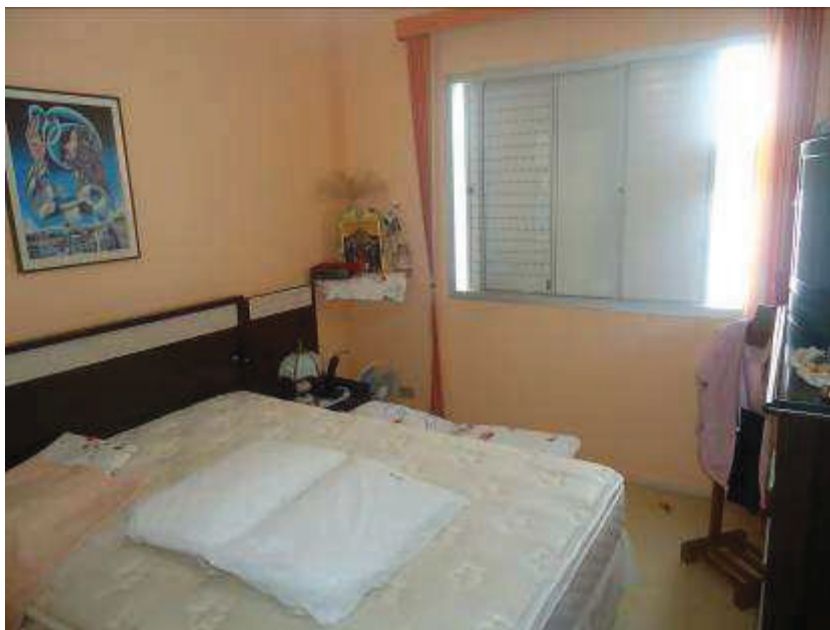
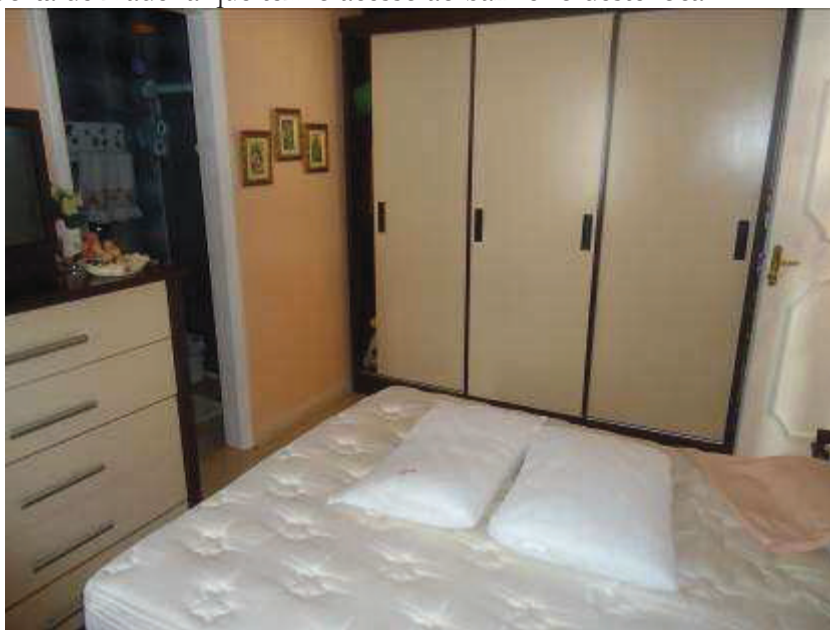
### Suíte

A suíte apresenta paredes revestidas em massa fina pintada, bem como janela do tipo “correr” com caixilho de alumínio e duas folhas de vidro, além de possuir piso laminado de madeira e porta de madeira.

Acima temos a imagem da referida suíte, onde podemos notar as paredes revestidas em massa fina pintada, e janela de alumínio com folhas de vidro. Na imagem abaixo é possível observar a porta de madeira que tem o acesso ao banheiro deste local.

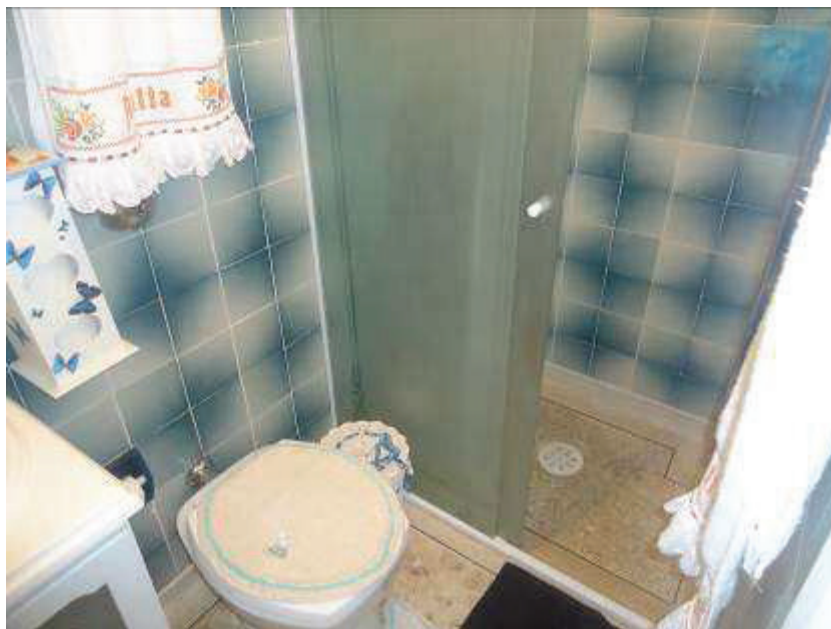
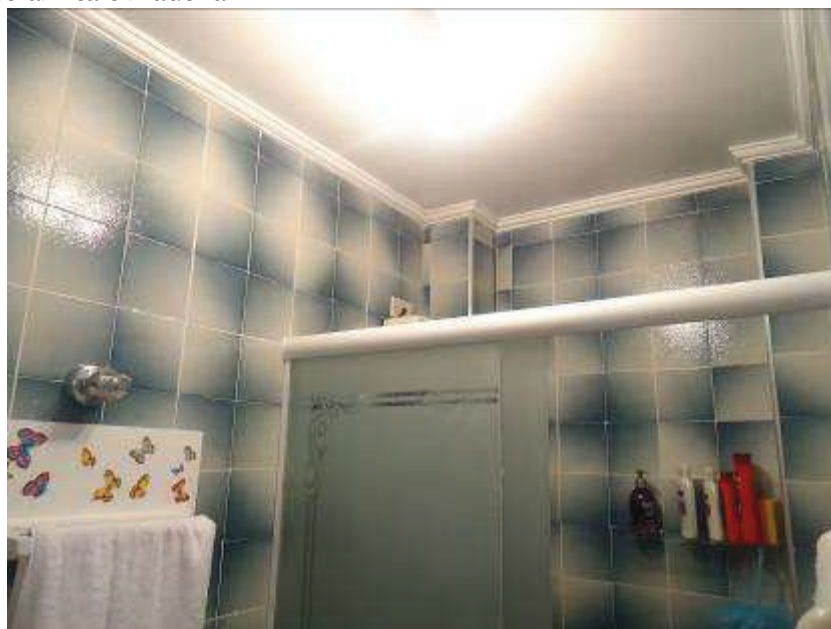
### **Banheiro (Suíte)**

O referido banheiro possui piso laminado, bem como paredes revestidas com azulejo até o teto, box de vidro e lavatório em cerâmica e madeira.

Acima pode-se observar o piso laminado, parede azulejada, box de vidro, lavatório com tampo em cerâmica e madeira.
