PROC. No.: 1002488-96-2014.8.26.0590

**RICARDO FERREIRA DE SOUZA LYRA***Avaliações, Perícias e Inspeções***LAUDO PERICIAL****1 - INTRODUÇÃO**

O presente laudo tem por objetivo avaliar o imóvel constituído pelo apartamento 618 do Edifício Cruzeiro do Sul, situado na Rua Av. Embaixador Pedro de Toledo 358, São Vicente - SP.

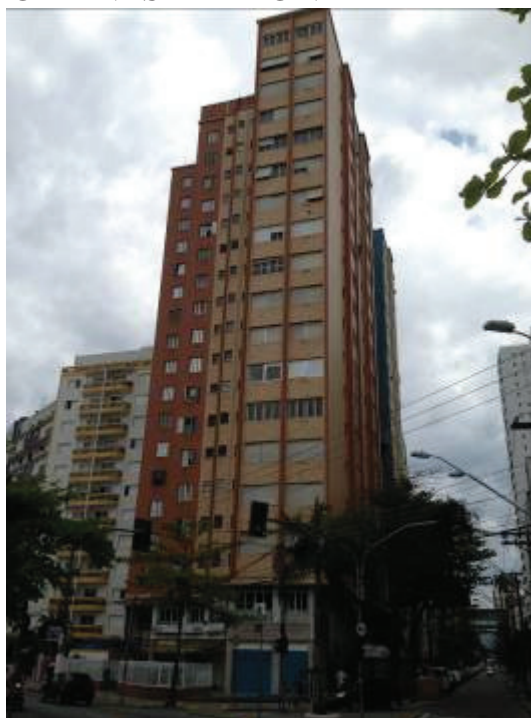
FOTO 1 – VISTA FRONTAL DA EDIFICAÇÃO

Trata-se de edificação com estrutura de concreto armado, fachada com revestimento em cerâmica, situando-se no pavimento térreo o hall de entrada e lojas comerciais.

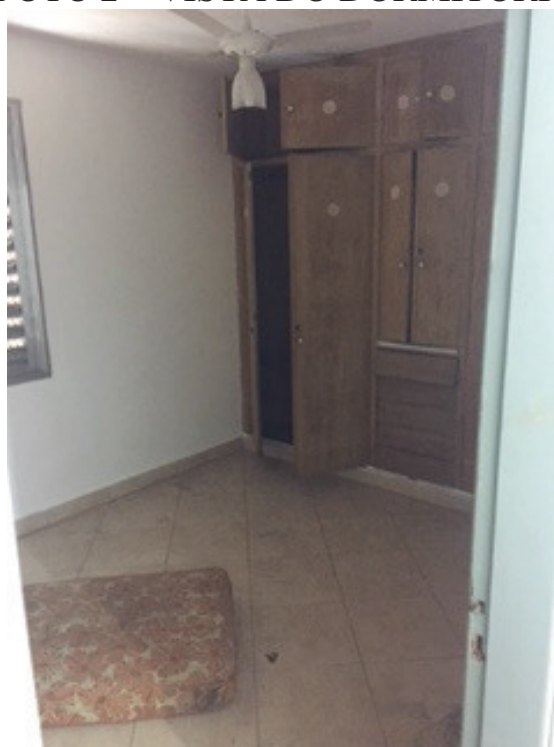
FOTO 2 – VISTA DO DORMITÓRIO

As áreas secas possuem piso em cerâmica, paredes pintadas com látex sobre massa fina e esquadrias de alumínio. As áreas molhadas possuem piso cerâmico, paredes revestidas com barra de azulejos, esquadrias de alumínio.

O apartamento apresenta em regular estado de conservação.
