**Processo: Nº 0013519-78.2018.8.26.0562**

# **L A U D O**

## **P E R I C I A L**

### **D E A V A L I A Ç ã O**

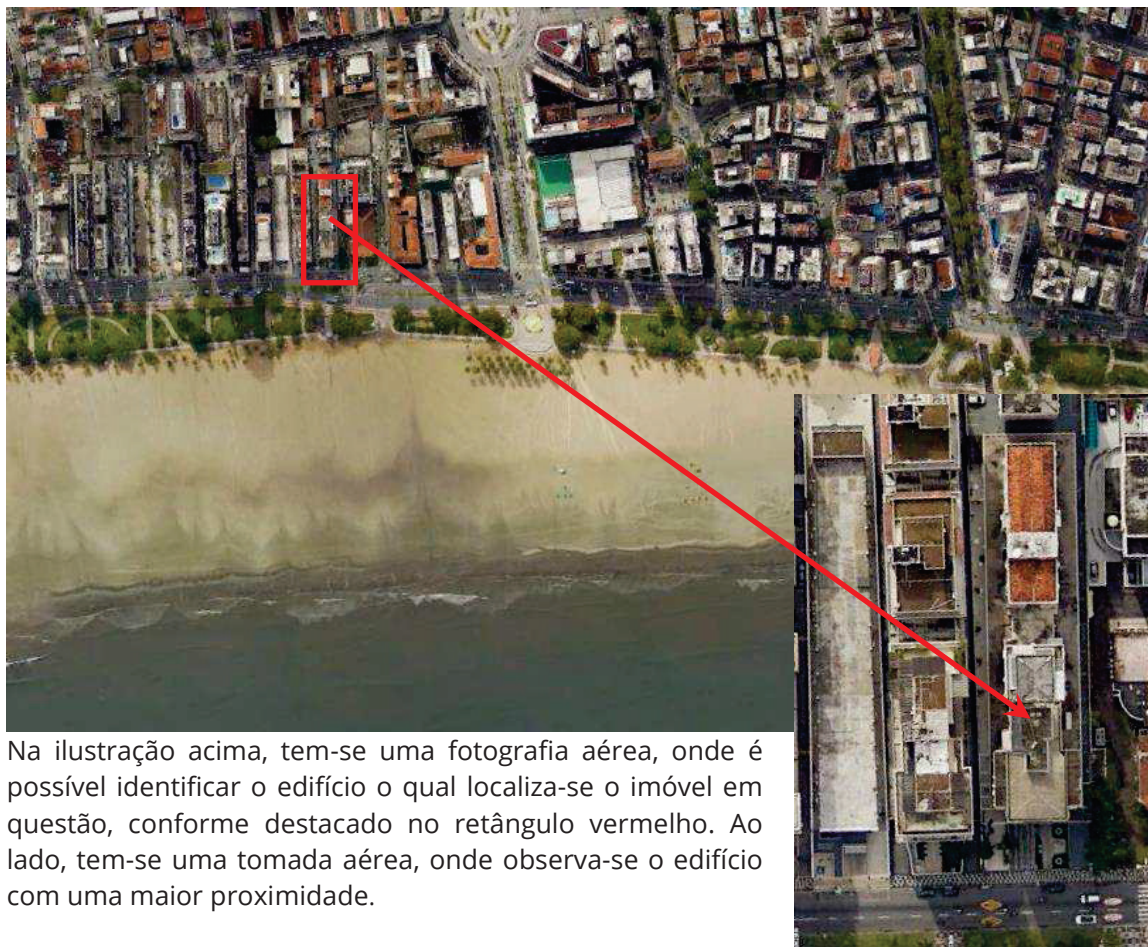
Na ilustração acima, tem-se uma fotografia aérea, onde é possível identificar o edifício o qual localiza-se o imóvel em questão, conforme destacado no retângulo vermelho. Ao lado, tem-se uma tomada aérea, onde observa-se o edifício com uma maior proximidade.

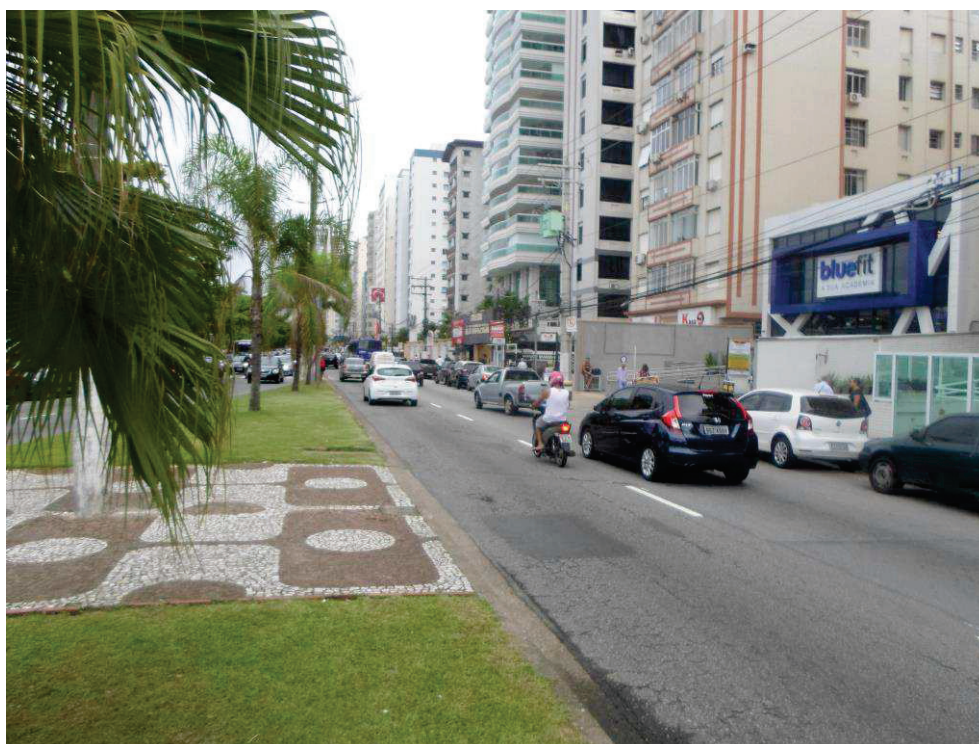
Acima, temos uma tomada da Avenida Presidente Wilson, onde nota-se os melhoramentos públicos existentes na via.
