**Processo: - Nº 1013786-04.2016.8.26.0562**

# L A U D O P E R I C I A L D E A V A L I A Ç Ã O

O objetivo do presente Laudo Pericial é determinar o valor de mercado para o imóvel constituído por Capital Terreno e Capital Benfeitoria, situado na Avenida Nossa Senhora de Fátima, Nº 616 – Bairro Jardim Santa Maria – Santos /SP, matriculado sob o Nº 48.879, junto ao 1º Cartório de Registro de Imóveis de Santos.

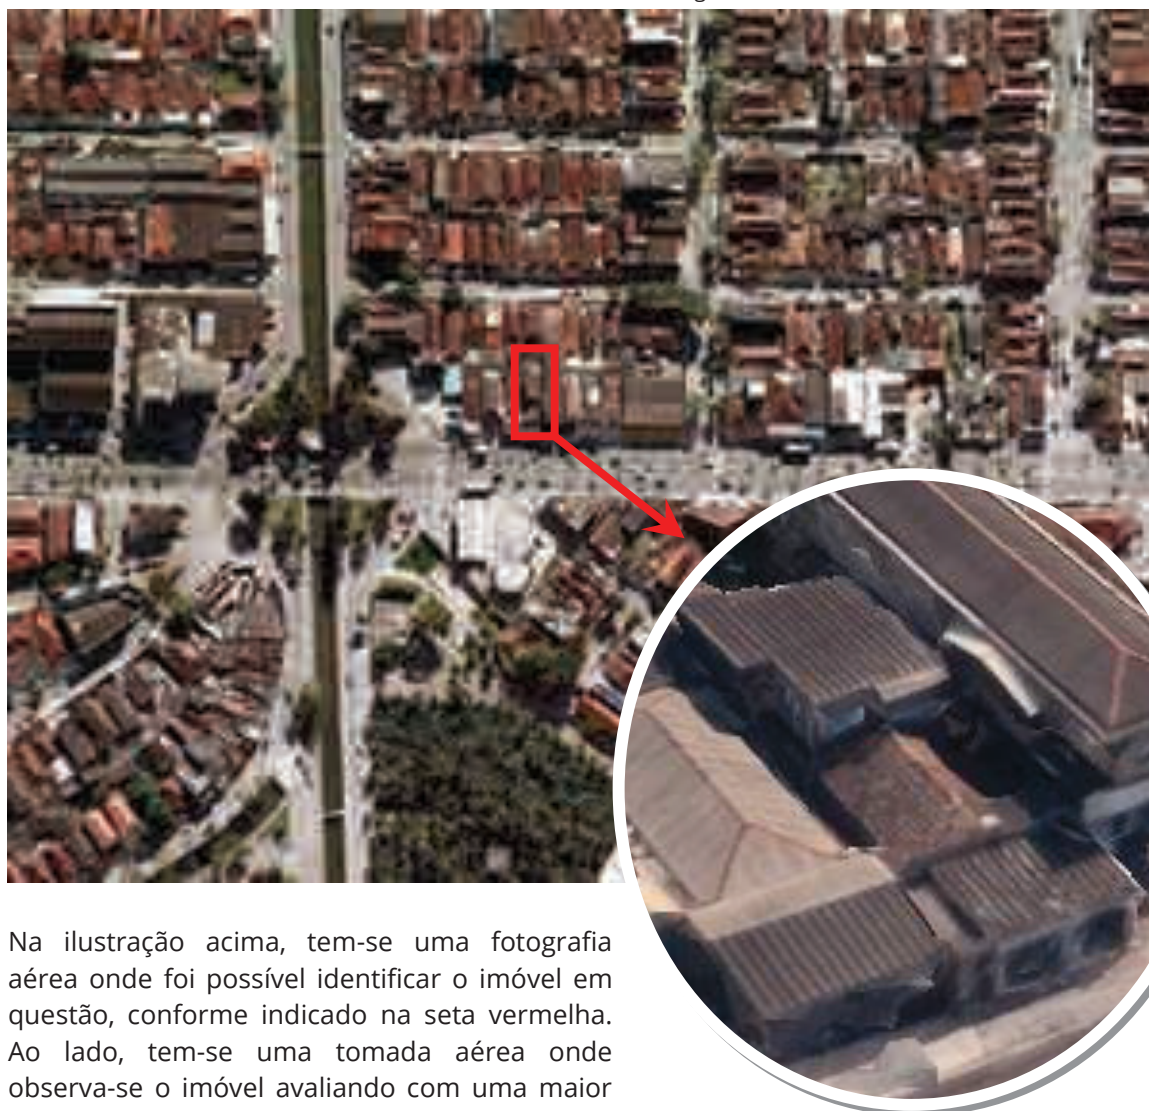
Na ilustração acima, tem-se uma fotografia aérea onde foi possível identificar o imóvel em questão, conforme indicado na seta vermelha. Ao lado, tem-se uma tomada aérea onde observa-se o imóvel avaliando com uma maior proximidade.

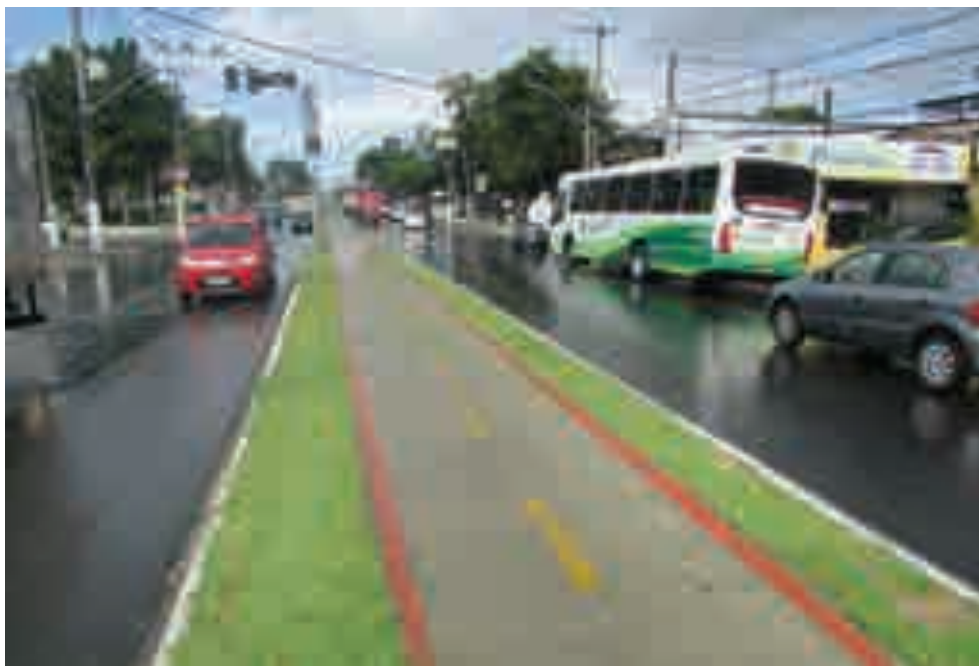
Acima temos uma ilustração da Avenida Nossa Senhora de Fátima, onde notam-se os melhoramentos públicos existentes.

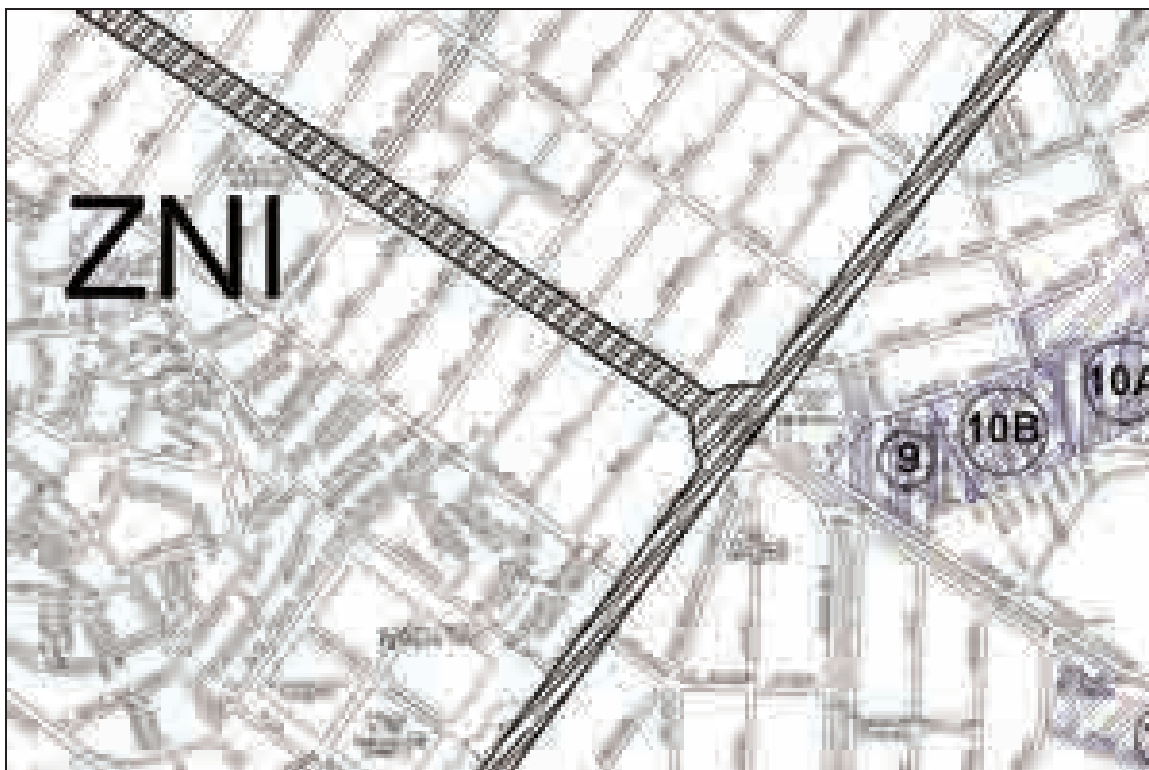
Na ilustração acima, tem-se parte da planta de Zoneamento de Santos, onde foi possível identificar a região na qual está situado o imóvel da Avenida Nossa Senhora de Fátima, bem como sua classificação, com sendo de ZNI – Zona Noroeste I.

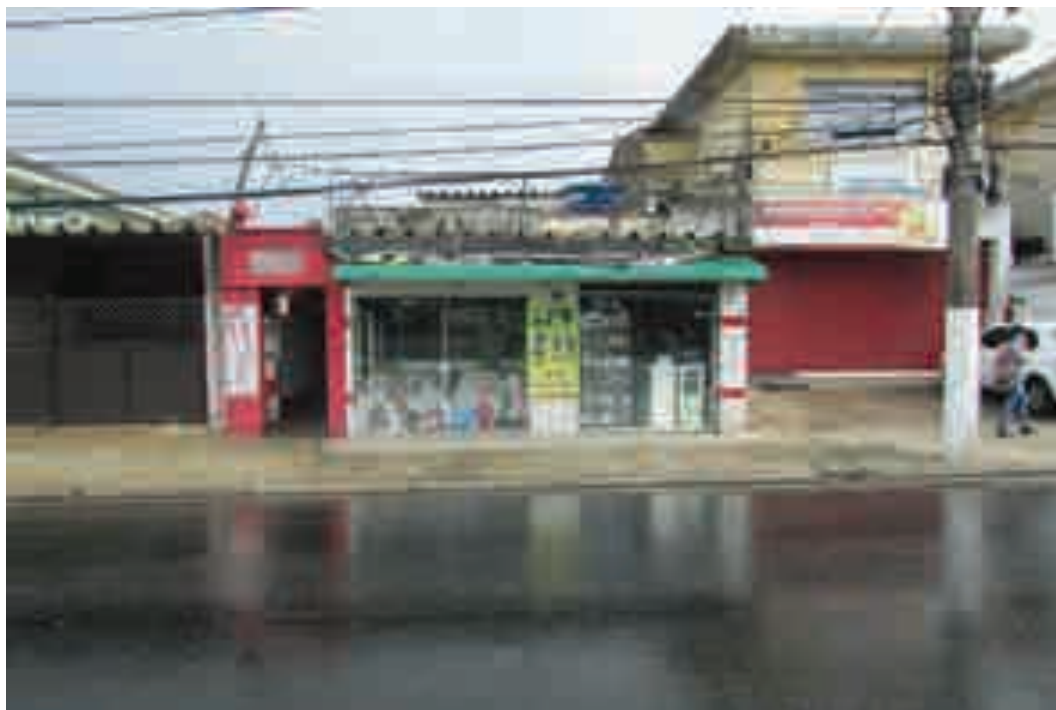
Na imagem acima, tem-se uma tomada da testada do imóvel, onde nota-se a sua acessibilidade direta, a consistência seca e a topografia plana do terreno.

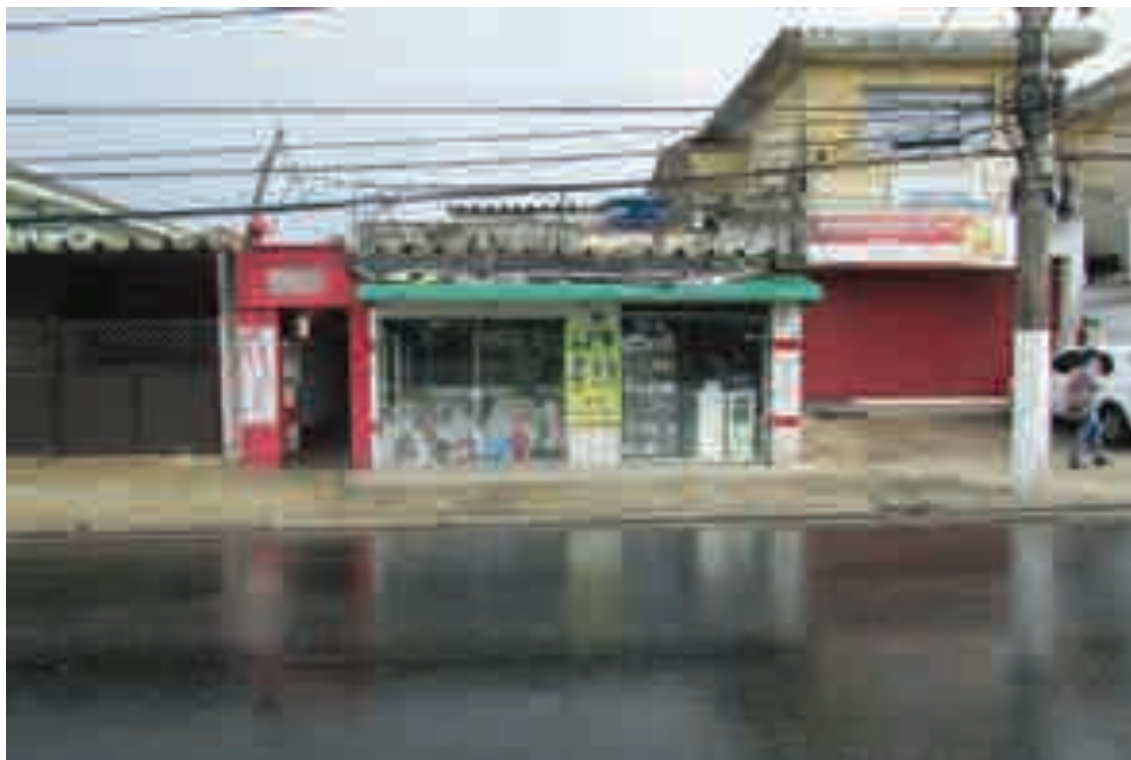
### **Fachada do Imóvel**

A edificação é constituída de alvenaria convencional composta de 02 (dois) pavimentos e subdivida em 03 (três) imóveis, sendo a sua fachada principal revestida em massa fina pintada e pastilhas.

Na imagem acima, nota-se a edificação constituída de alvenaria convencional, fachada revestida com massa fina pintada e pastilhas.

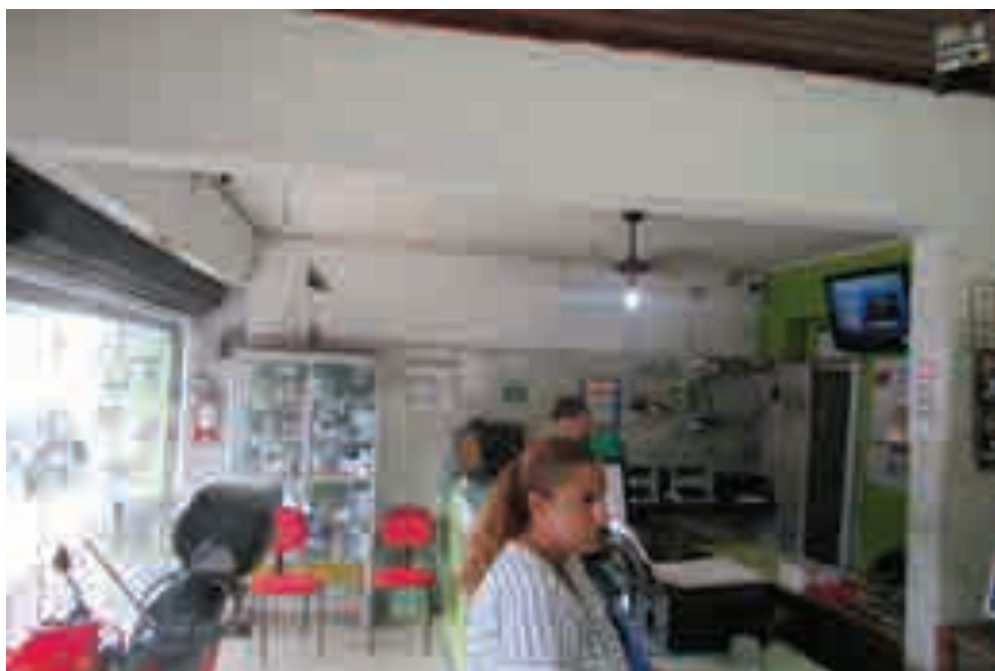
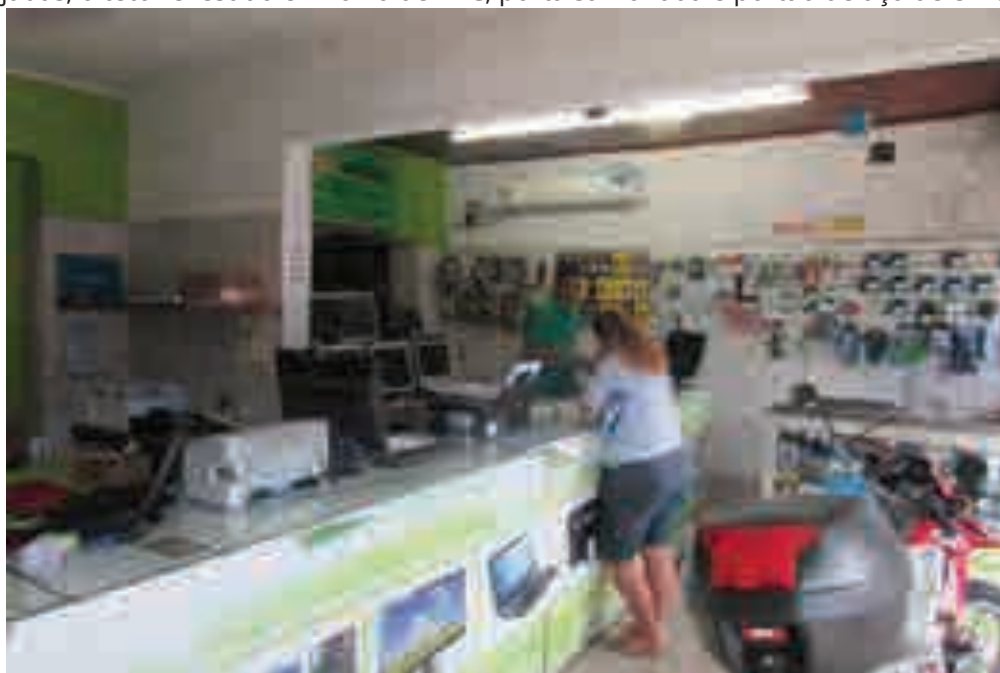
### Loja

A loja apresenta piso revestido em cerâmica, paredes parcialmente azulejadas, o teto revestido em forro de PVC, porta sanfonada e portão de aço de enrolar.

Nas imagens, acima e abaixo, nota-se o piso revestido em cerâmica, paredes parcialmente azulejadas, o teto revestido em forro de PVC, porta sanfonada e portão de aço de enrolar.

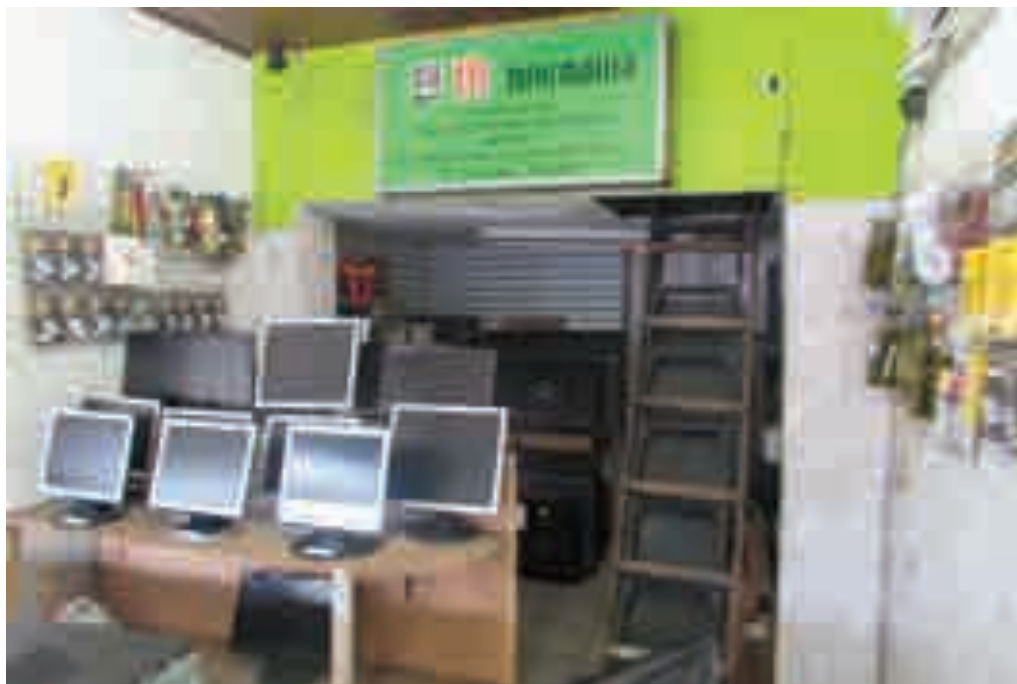
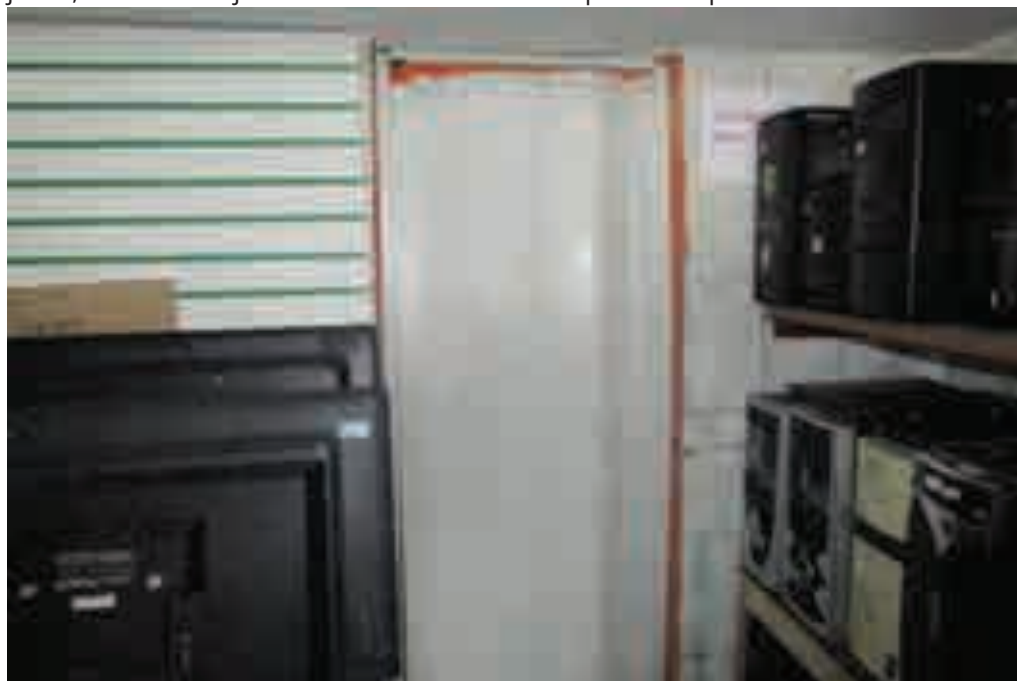
### Sala

A sala apresenta piso revestido em cerâmica, paredes totalmente azulejadas, o teto em laje revestida com massa fina pintada e porta sanfonada.

Nas imagens, acima e abaixo, nota-se o piso revestido em cerâmica, paredes totalmente azulejadas, o teto em laje revestida com massa fina pintada e porta sanfonada.

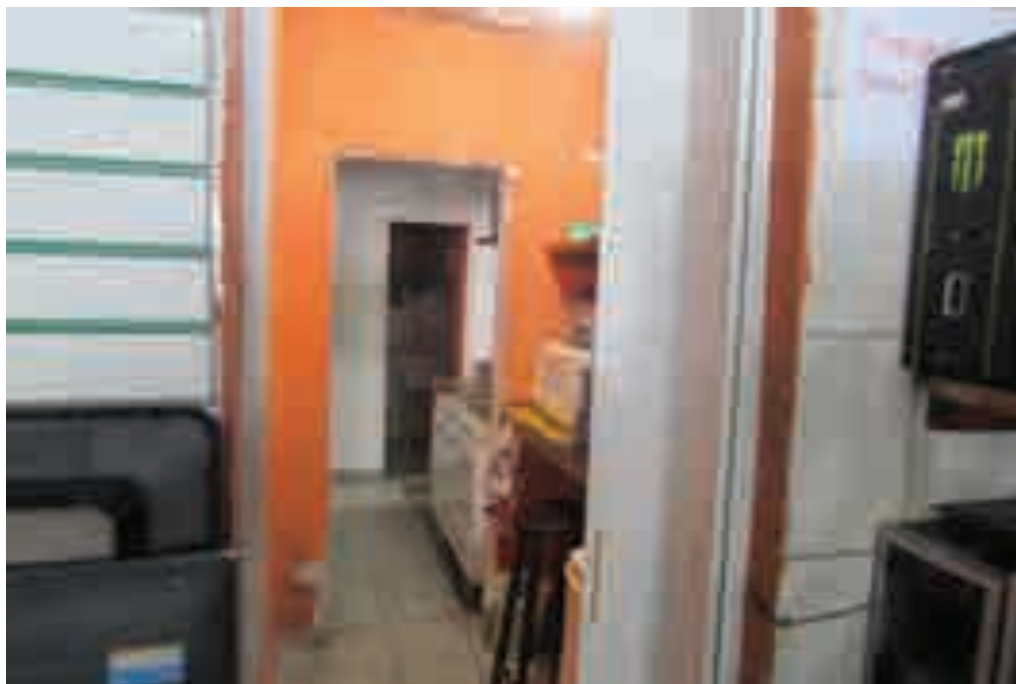
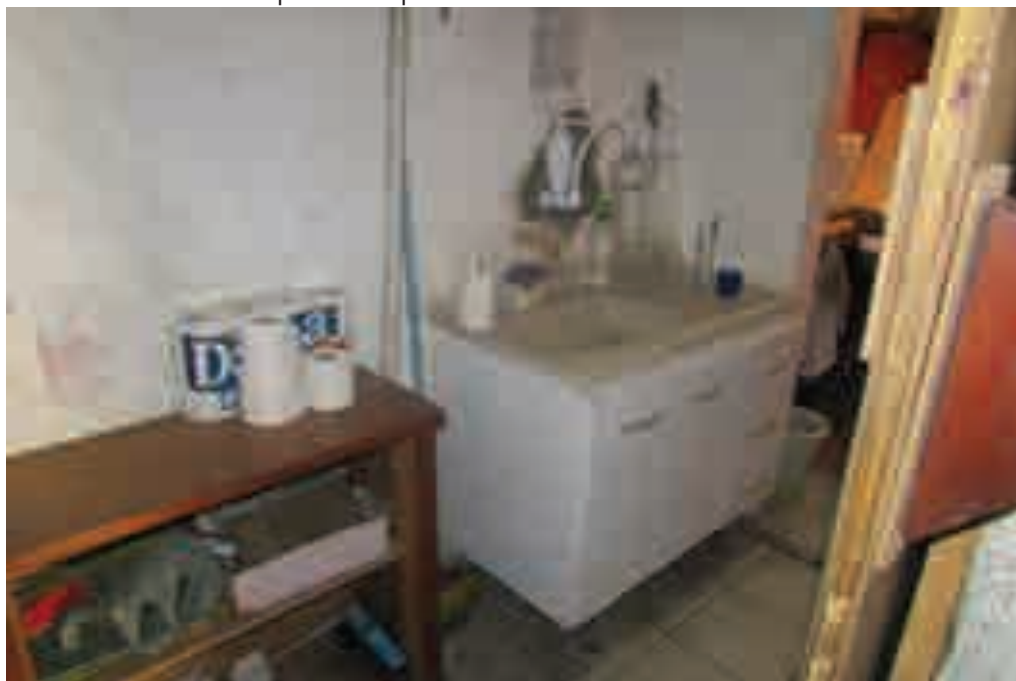
### Cozinha

A cozinha apresenta piso revestido em cerâmica, paredes e o teto revestidos com massa fina pintada e porta sanfonada.

Nas imagens, acima e abaixo, nota-se o piso revestido em cerâmica, paredes e o teto revestidos com massa fina pintada e porta sanfonada.

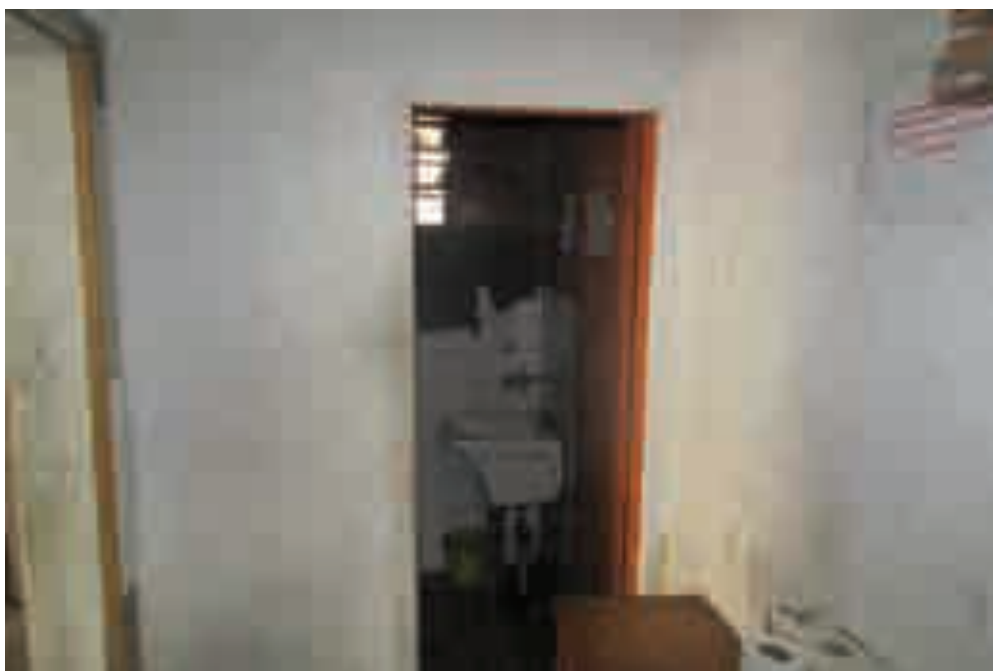
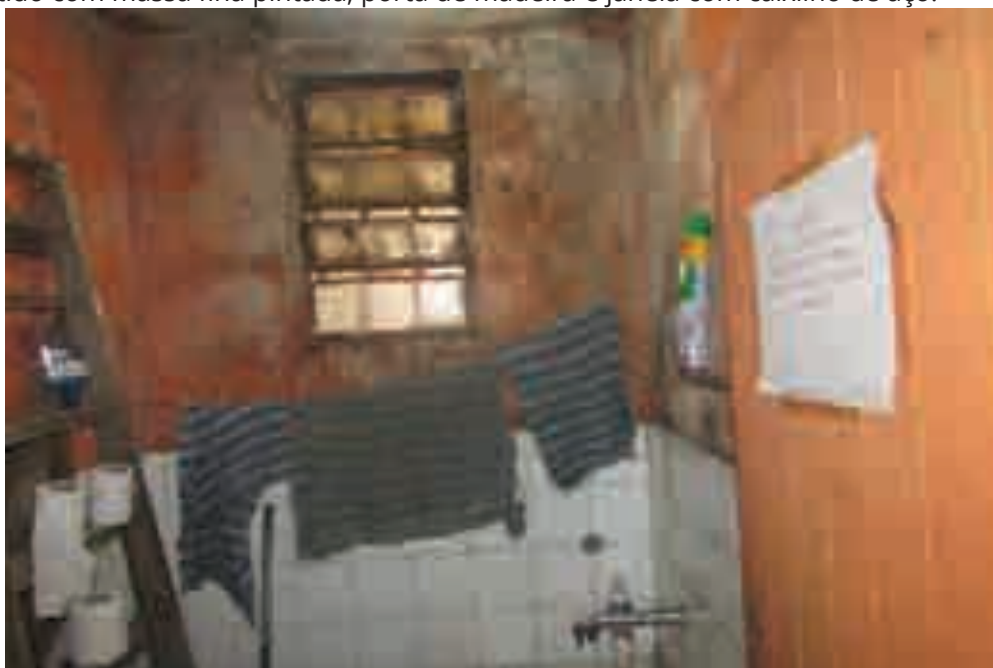
### **Banheiro**

O banheiro apresenta piso em cacos de cerâmica, paredes azulejadas, teto revestido com massa fina pintada, porta de madeira e janela do tipo “basculante” com caixilho de aço.

Nas imagens, acima e abaixo, nota-se o piso em cacos de cerâmica, paredes azulejadas, teto revestido com massa fina pintada, porta de madeira e janela com caixilho de aço.

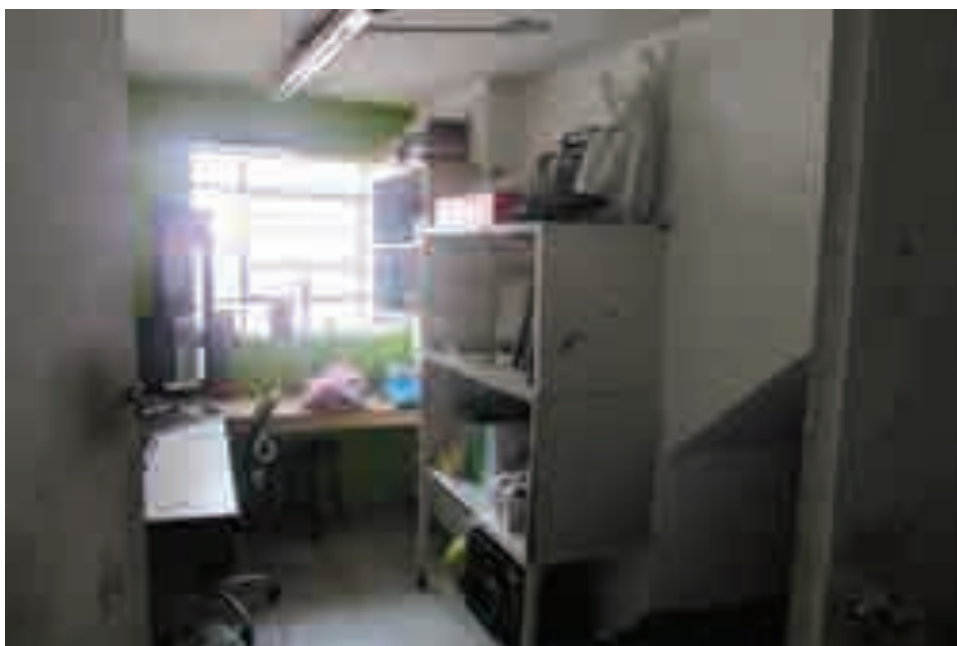
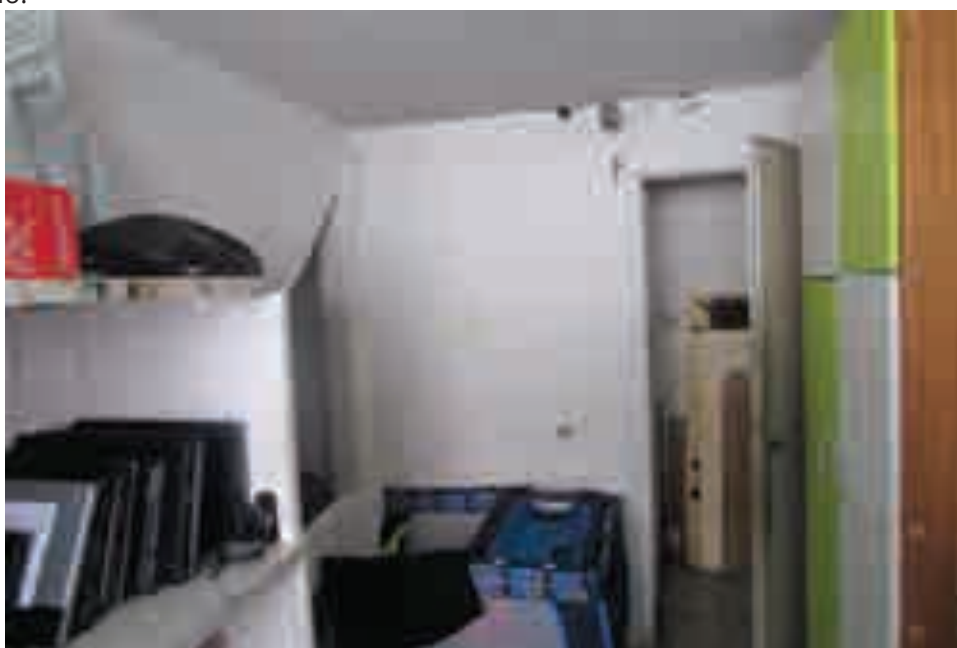
### Dispensa

A dispensa apresenta piso revestido em cerâmica, paredes e o teto revestidos com massa fina pintada, porta de madeira e janela de vidro com caixilho de aço.

Nas imagens, acima e abaixo, nota-se o piso revestido em cerâmica, paredes e o teto revestidos com massa fina pintada, porta de madeira e janela de vidro com caixilho de alumínio.

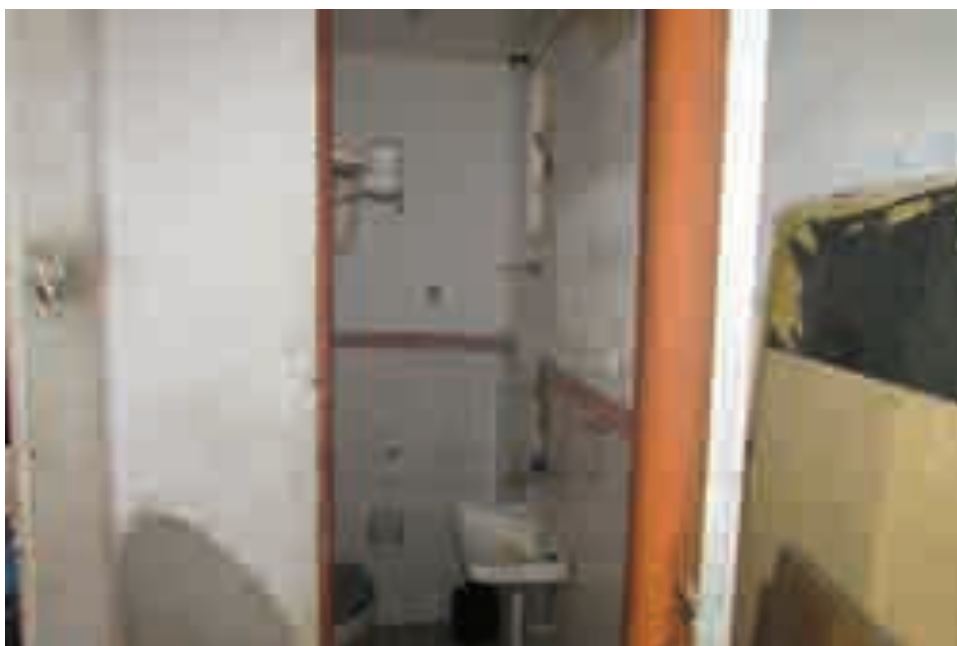
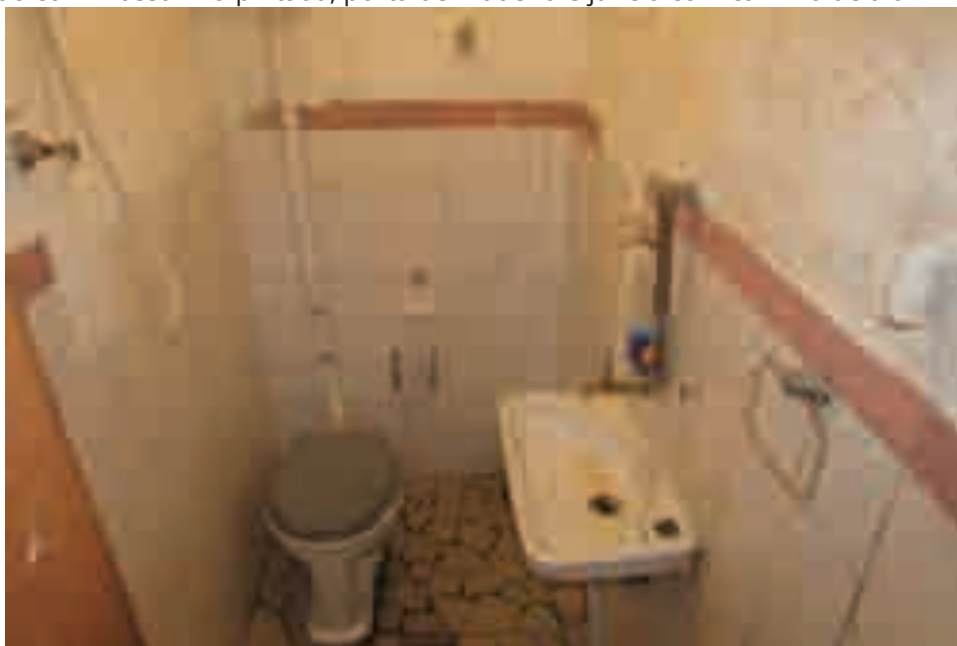
### **Banheiro**

O banheiro apresenta piso com cerâmica, paredes azulejadas, teto revestido com massa fina pintada, porta de madeira e janela tipo “basculante” com caixilho de alumínio.

Nas imagens, acima e abaixo, nota-se o piso com cerâmica, paredes azulejadas, teto revestido com massa fina pintada, porta de madeira e janela com caixilho de alumínio.

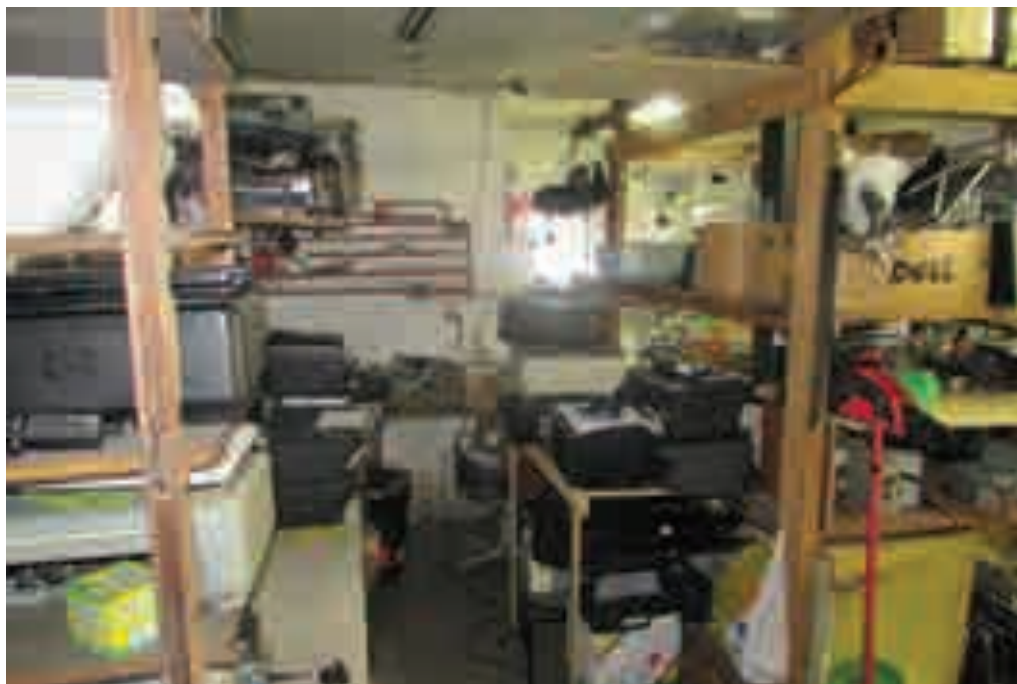
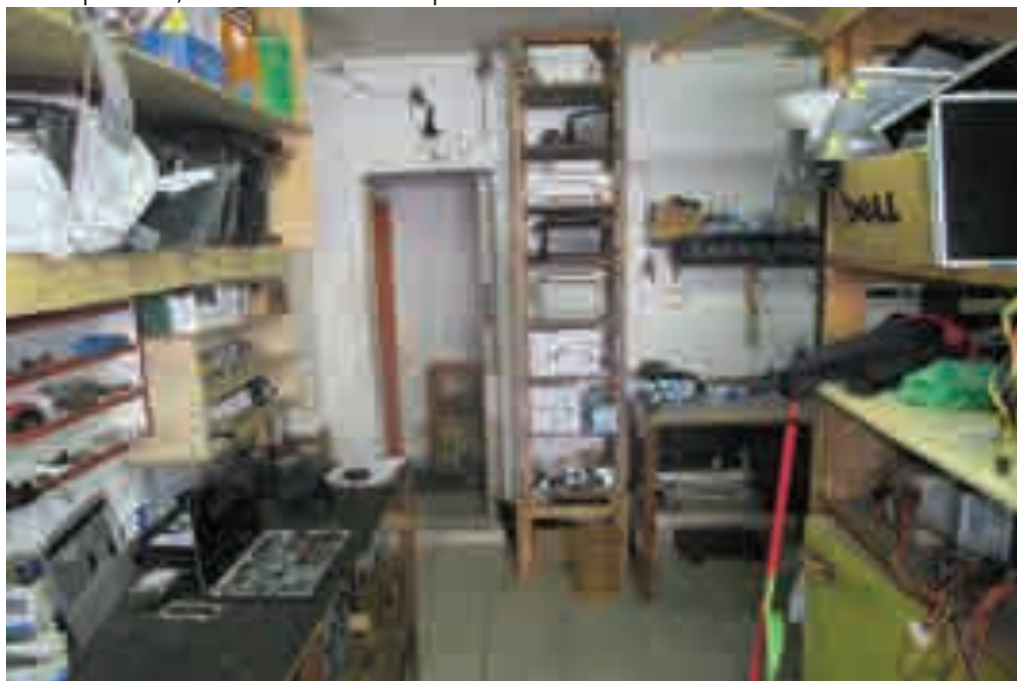
### Oficina

A Oficina apresenta piso revestido em cerâmica, paredes revestidas com massa fina pintada, bem como o teto e porta sanfonada.

Nas imagens, acima e abaixo, nota-se o piso revestido em cerâmica, paredes revestidas com massa fina pintada, bem como o teto e porta sanfonada.

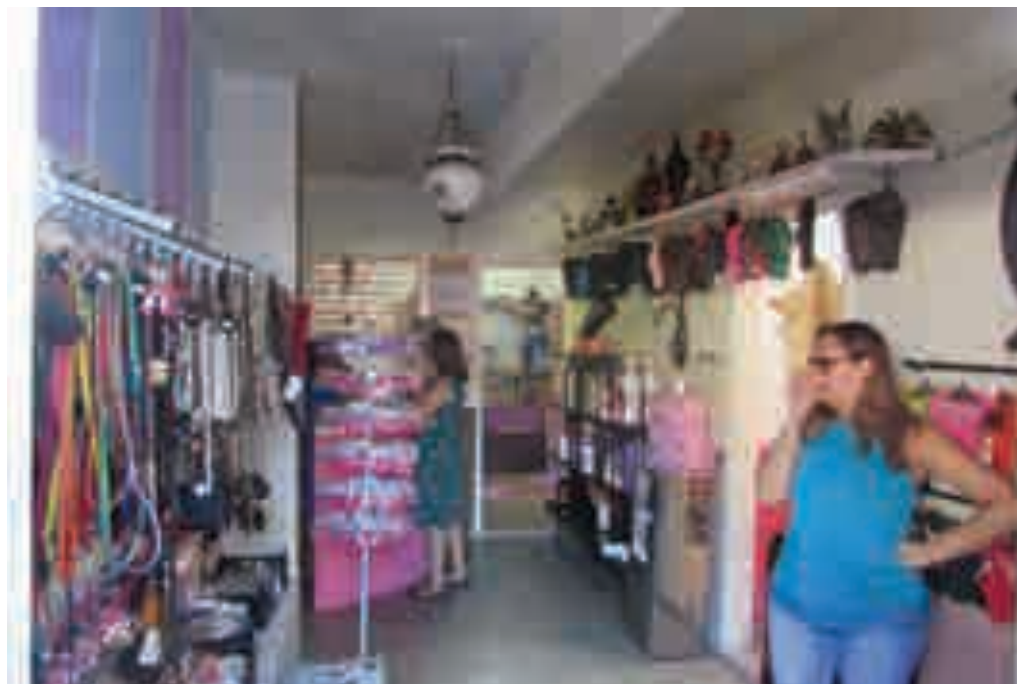
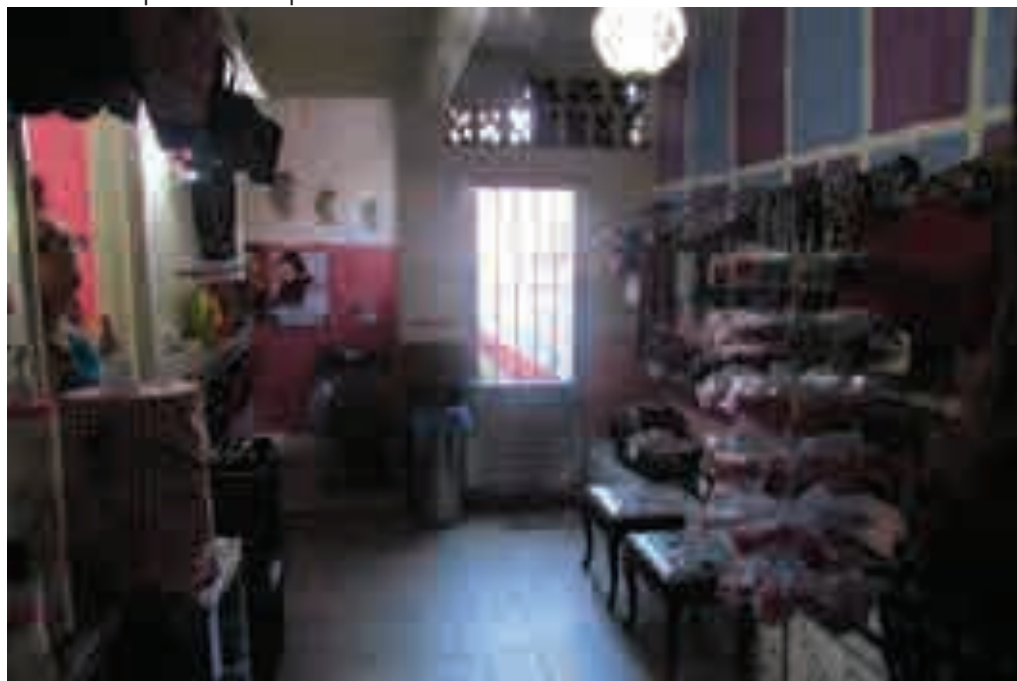
### **Sala I**

A sala I apresenta piso revestido cerâmica, paredes revestidas com massa fina pintada, bem como o teto, e porta de alumínio.

Nas imagens, acima e abaixo, nota-se o piso revestido em cerâmica, as paredes revestidas com massa fina pintada e a porta em alumínio.

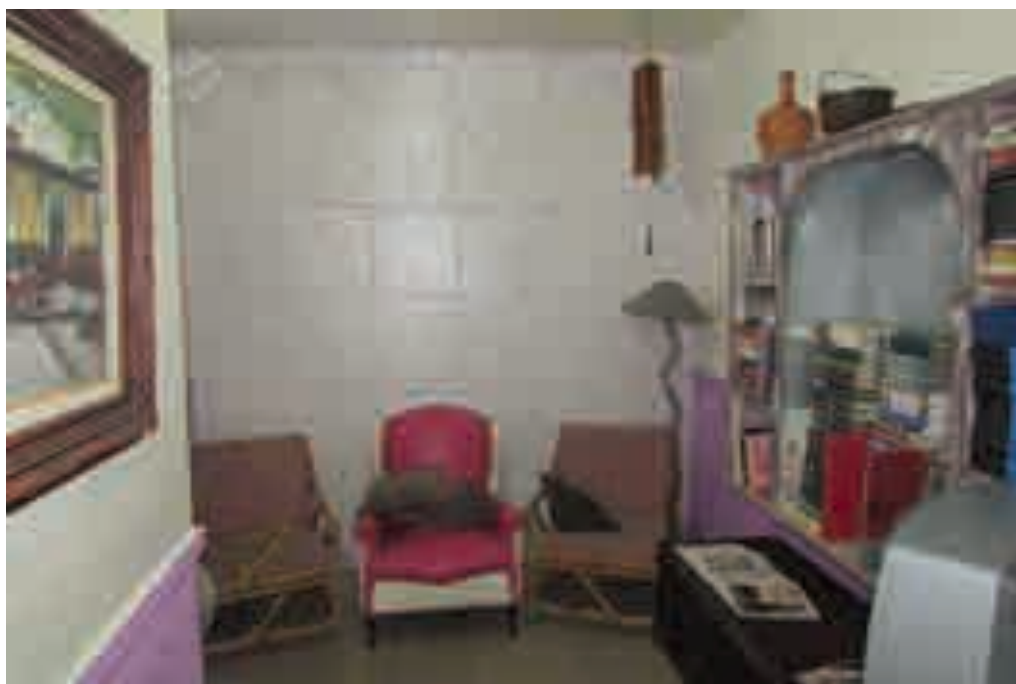
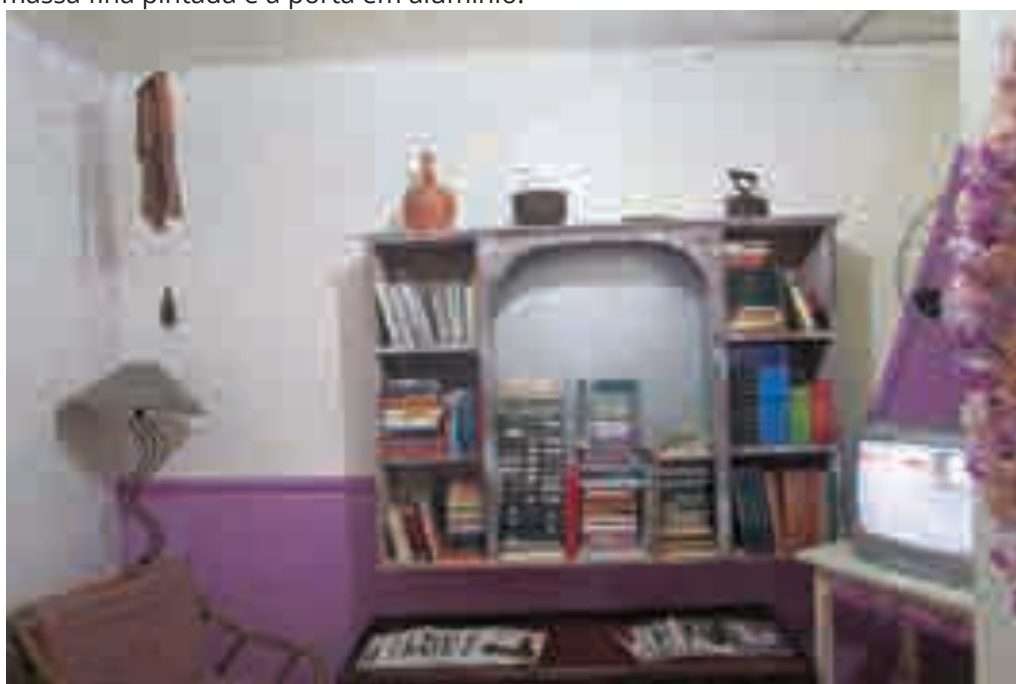
## **Sala II**

A sala II apresenta piso revestido cerâmica, paredes revestidas com massa fina pintada, parcialmente revestida em cacos de cerâmica, teto revestido com massa fina pintada.

Nas imagens, acima e abaixo, nota-se o piso revestido em cerâmica, as paredes revestidas com massa fina pintada e a porta em alumínio.

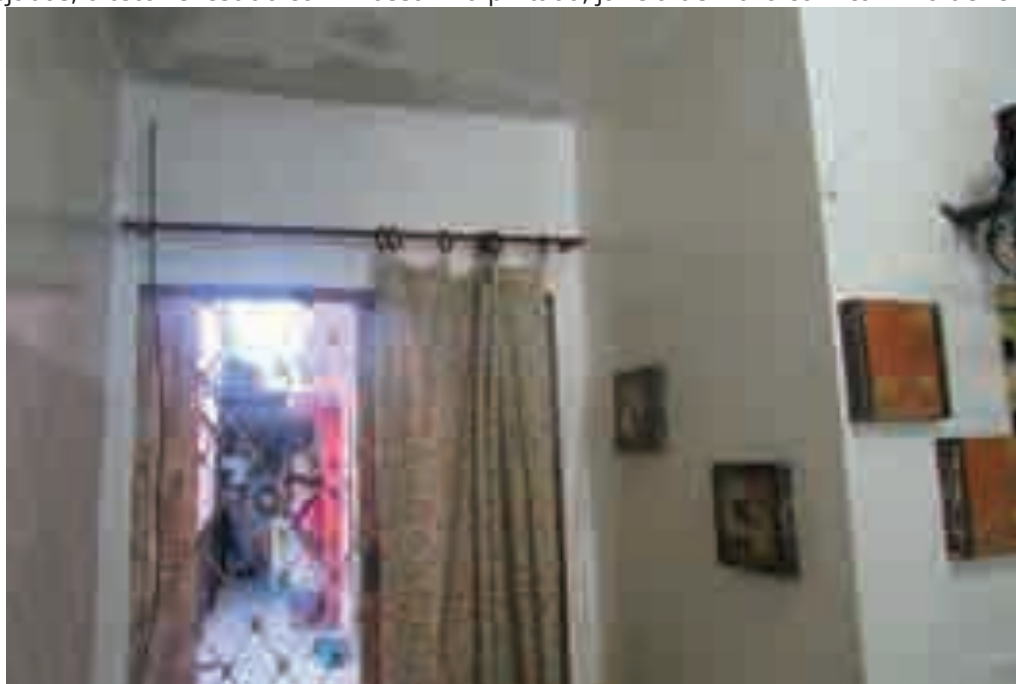
### **Sala III**

A sala III apresenta piso revestido cerâmica, paredes parcialmente azulejadas, o teto revestido com massa fina pintada, janela de vidro com caixilho de ferro.

Nas imagens, acima e abaixo, nota-se o piso revestido cerâmica, paredes parcialmente azulejadas, o teto revestido com massa fina pintada, janela de vidro com caixilho de ferro.

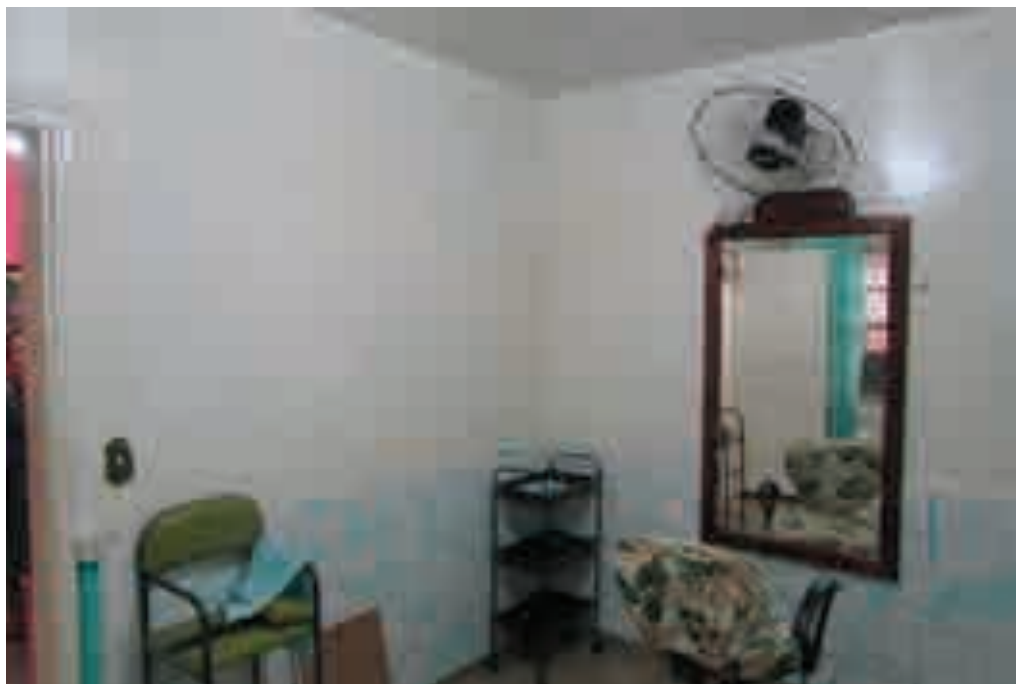
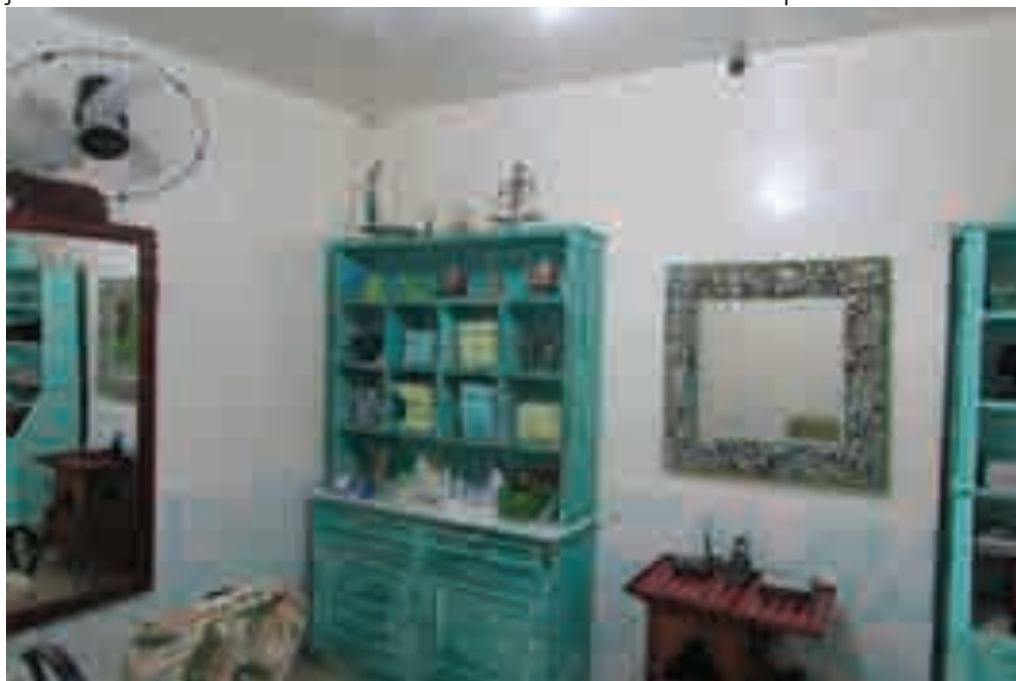
### **Sala IV**

A sala IV apresenta piso revestido cerâmica, paredes parcialmente azulejadas em cacos de cerâmica e o teto revestido com massa fina pintada.

Nas imagens, acima e abaixo, nota-se o piso revestido cerâmica, paredes parcialmente azulejadas em cacos de cerâmica e o teto revestido com massa fina pintada

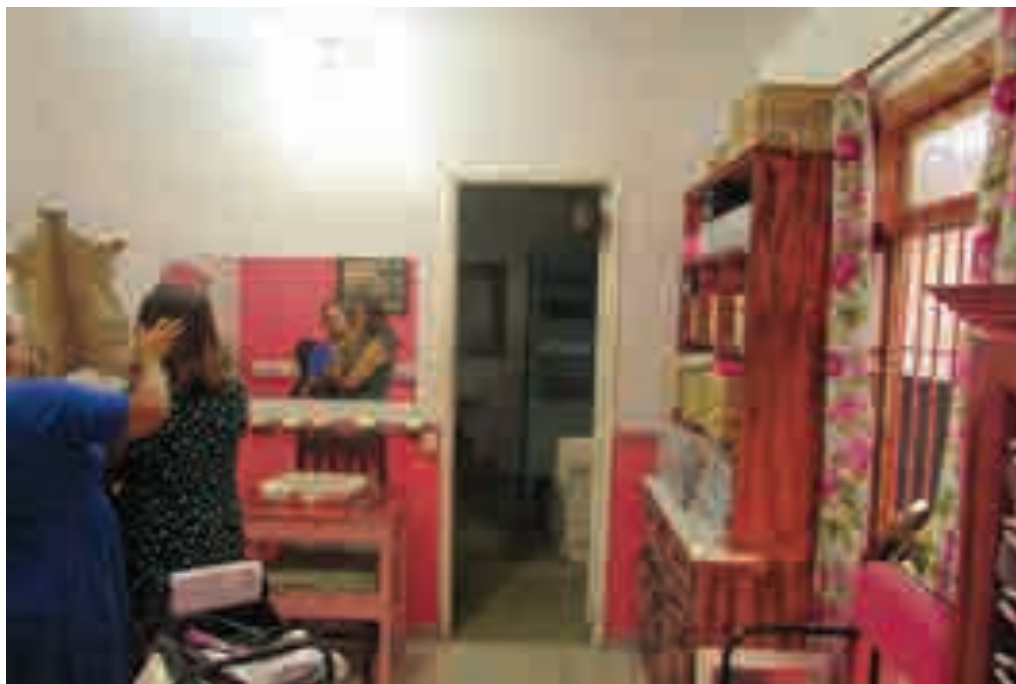
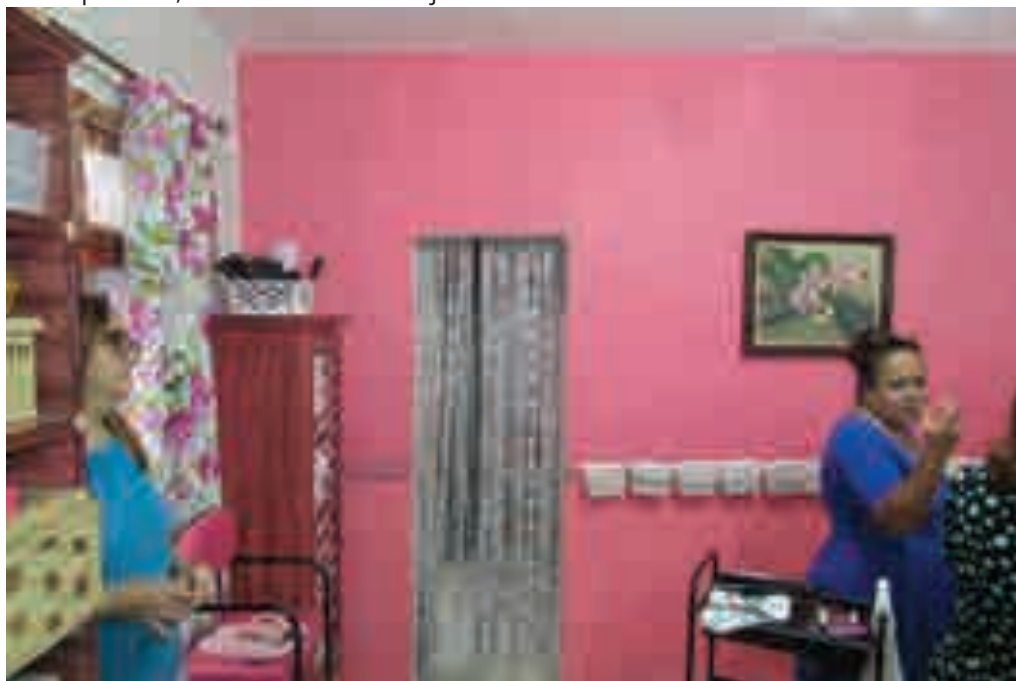
### **Sala V**

A sala V apresenta piso revestido cerâmica, paredes revestidas com massa fina pintada, bem como o teto e janela de vidro com caixilho de ferro.

Nas imagens, acima e abaixo, nota-se o piso revestido cerâmica, paredes revestidas com massa fina pintada, bem como o teto e janela de vidro com caixilho de ferro.

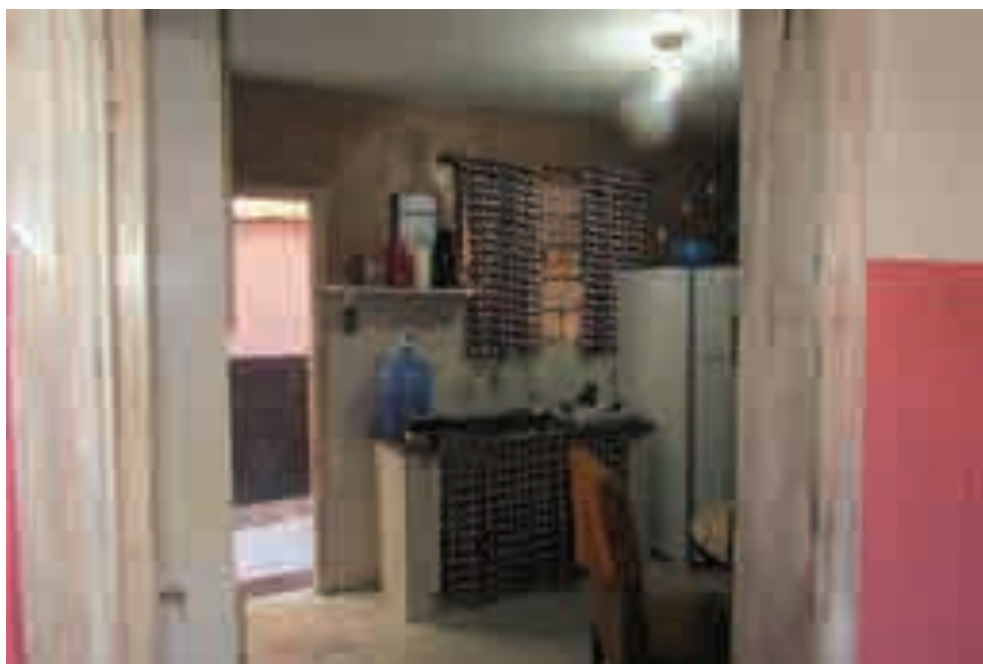
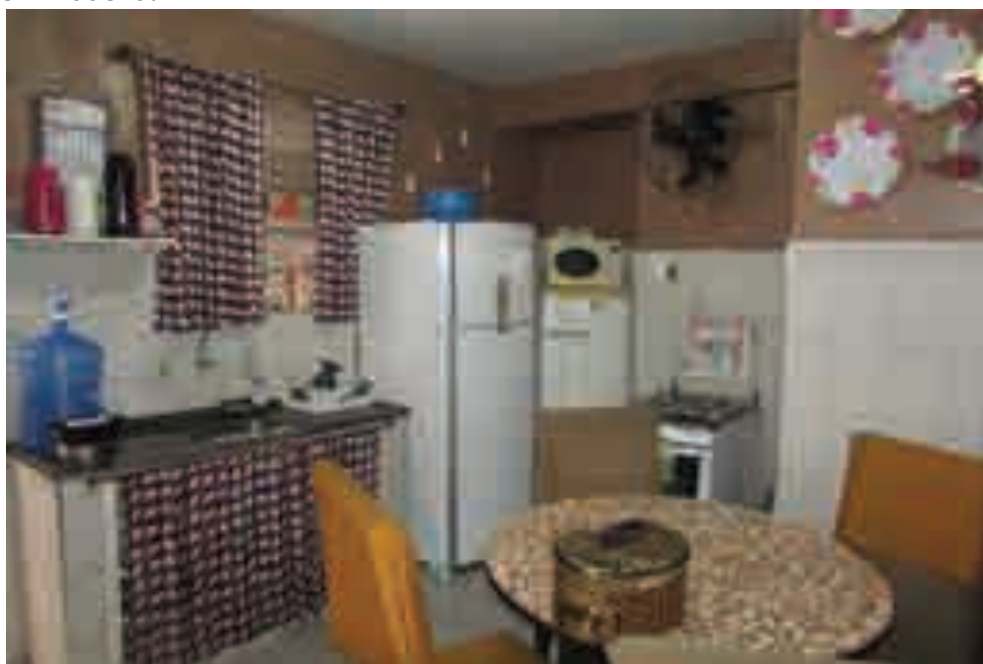
### Cozinha

A cozinha apresenta piso revestido cerâmica, paredes parcialmente azulejadas, o teto revestido com massa fina pintada, janela de vidro com caixilho de ferro e porta em madeira.

Nas imagens, acima e abaixo, nota-se o piso revestido cerâmica, paredes parcialmente azulejadas, o teto revestido com massa fina pintada, janela de vidro com caixilho de ferro e porta em madeira.
