**Processo: - Nº 1013786-04.2016.8.26.0562**

# L A U D O P E R I C I A L D E A V A L I A Ç Ã O

O objetivo do presente Laudo Pericial é determinar o valor de mercado para o imóvel constituído por Capital Terreno e Capital Benfeitoria, situado na Avenida Nossa Senhora de Fátima, Nº 616 – Bairro Jardim Santa Maria – Santos /SP, matriculado sob o Nº 48.879, junto ao 1º Cartório de Registro de Imóveis de Santos.

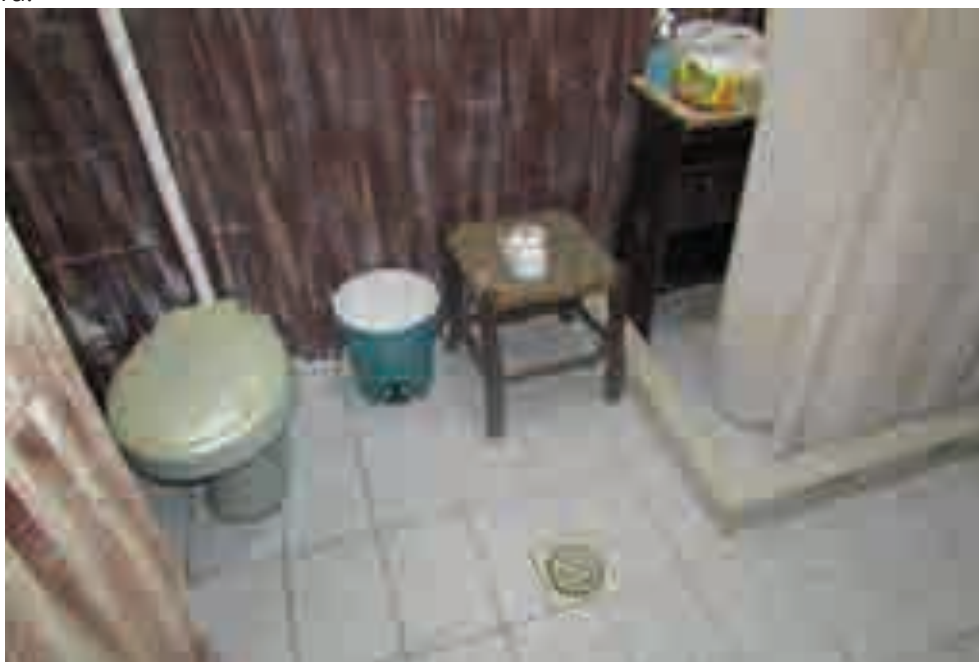
### **Banheiro**

O banheiro apresenta piso revestido cerâmica, paredes revestidas com massa fina pintada, bem como o teto, janela de vidro com caixilho de alumínio e porta em madeira.

Nas imagens, acima e abaixo, nota-se piso revestido cerâmica, paredes revestidas com massa fina pintada, bem como o teto, janela de vidro com caixilho de alumínio e porta em madeira.

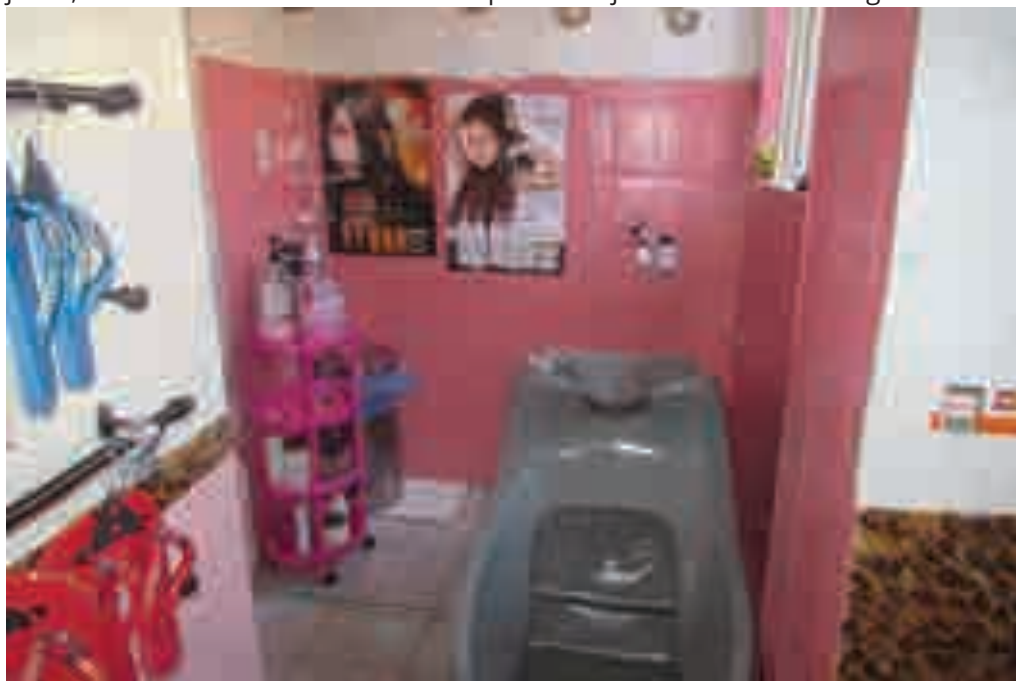
### Hall

O hall apresenta piso revestido cerâmica, paredes parcialmente azulejadas, o teto revestido com massa fina pintada e janela em barras de gesso.

Nas imagens, acima e abaixo, nota-se o piso revestido cerâmica, paredes parcialmente azulejadas, o teto revestido com massa fina pintada e janela em barras de gesso

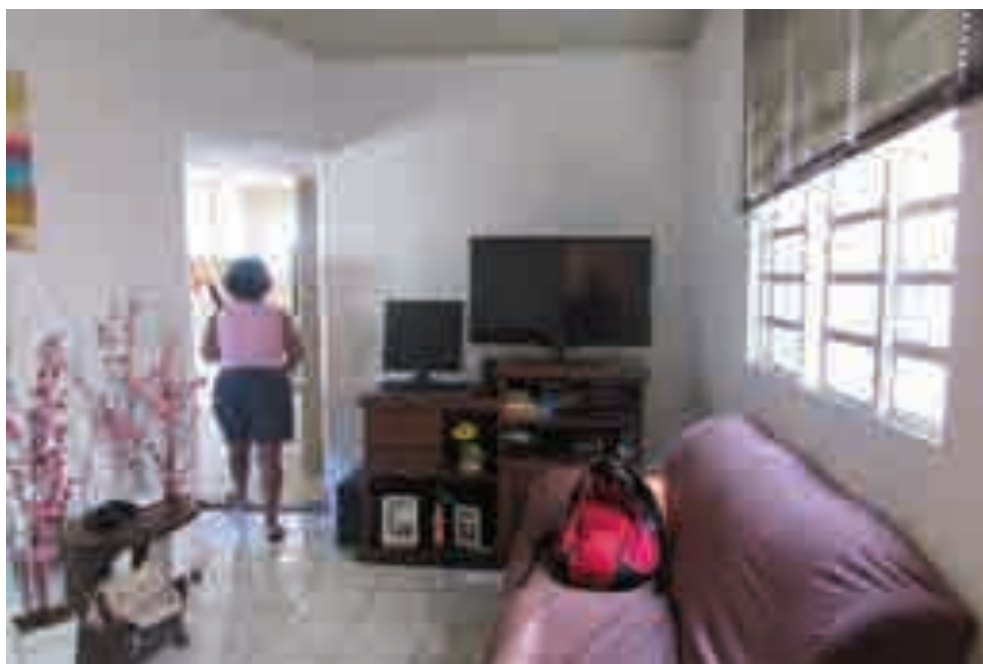
### Sala

A sala apresenta piso revestido cerâmica, paredes revestidas com massa fina pintada, o teto revestido com forro em PVC, janela de vidro com caixilho de ferro e porta em madeira.

Nas imagens, acima e abaixo, nota-se o piso revestido cerâmica, paredes revestidas com massa fina pintada, o teto revestido com forro em PVC, janela de vidro com caixilho de ferro e porta em madeira.

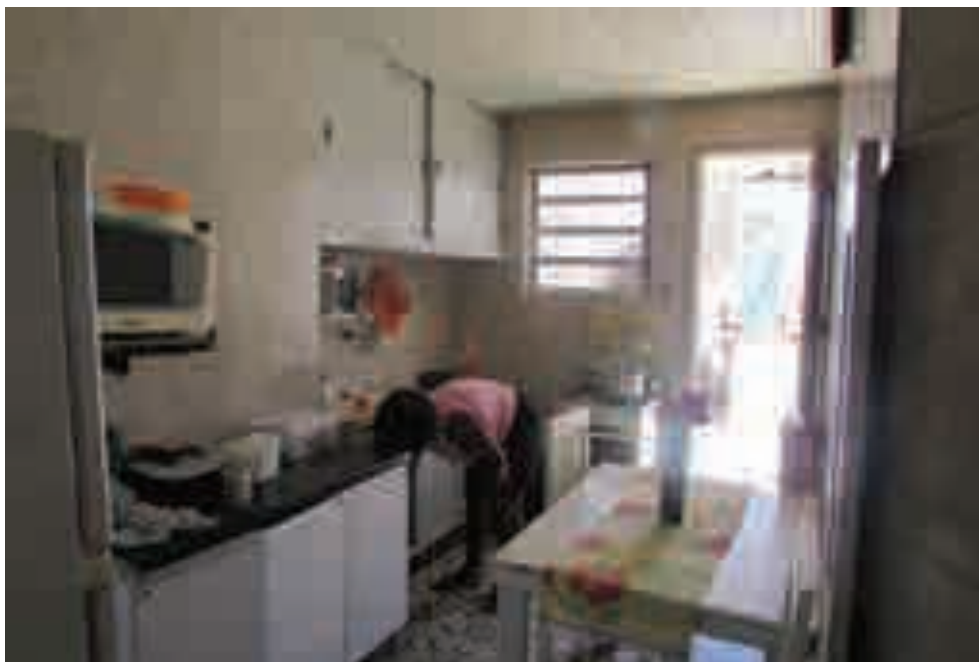
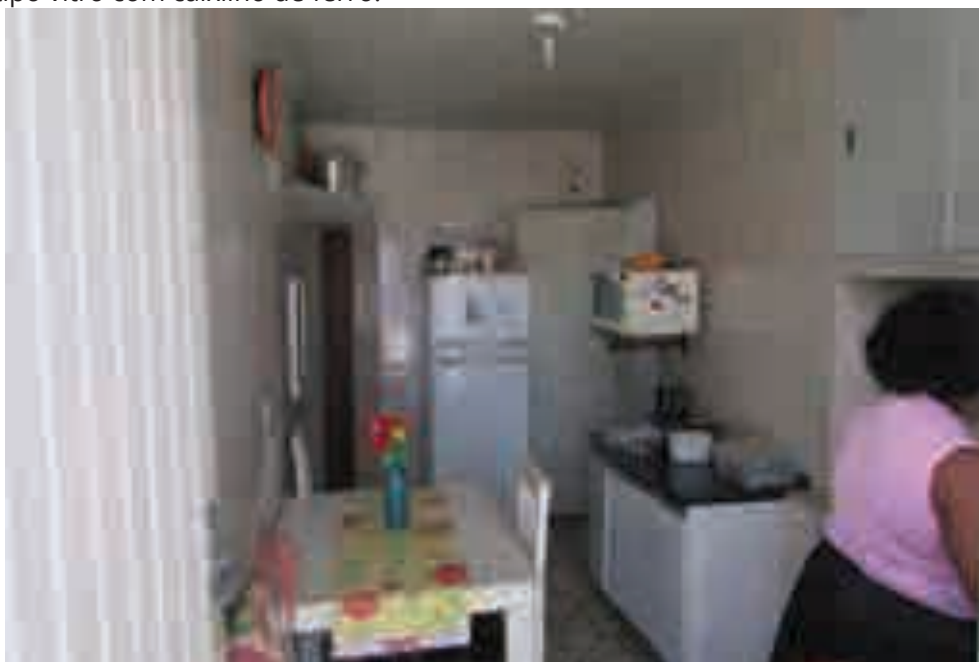
### Cozinha

A cozinha apresenta piso revestido em cacos de cerâmica, paredes totalmente azulejadas, o teto revestido com forro de gesso, porta de madeira e janela de vidro tipo vitro com caixilho de ferro.

Nas imagens, acima e abaixo, nota-se o piso revestido em cacos de cerâmica, paredes totalmente azulejadas, o teto revestido com forro de gesso, porta de madeira e janela de vidro tipo vitro com caixilho de ferro.

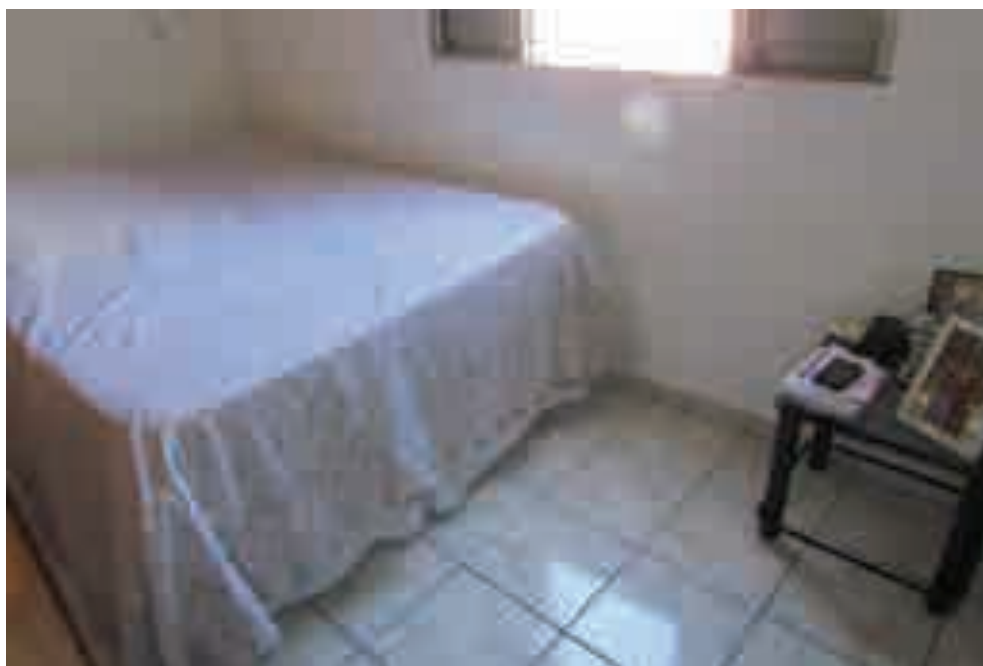
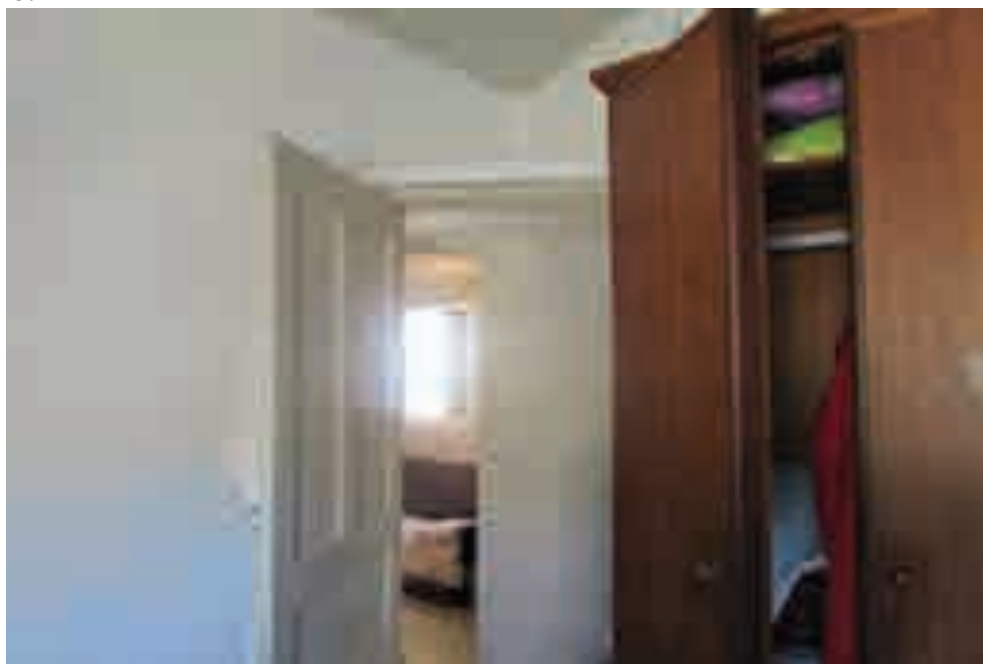
### **Dormitório I**

O dormitório apresenta piso revestido cerâmica, paredes revestidas com massa fina pintada, o teto revestido com forro de PVC, janela de vidro com caixilho de ferro e porta em madeira.

Nas imagens, acima e abaixo, nota-se o piso revestido cerâmica, paredes revestidas com massa fina pintada, bem como o teto, janela de vidro com caixilho de ferro e porta em madeira.

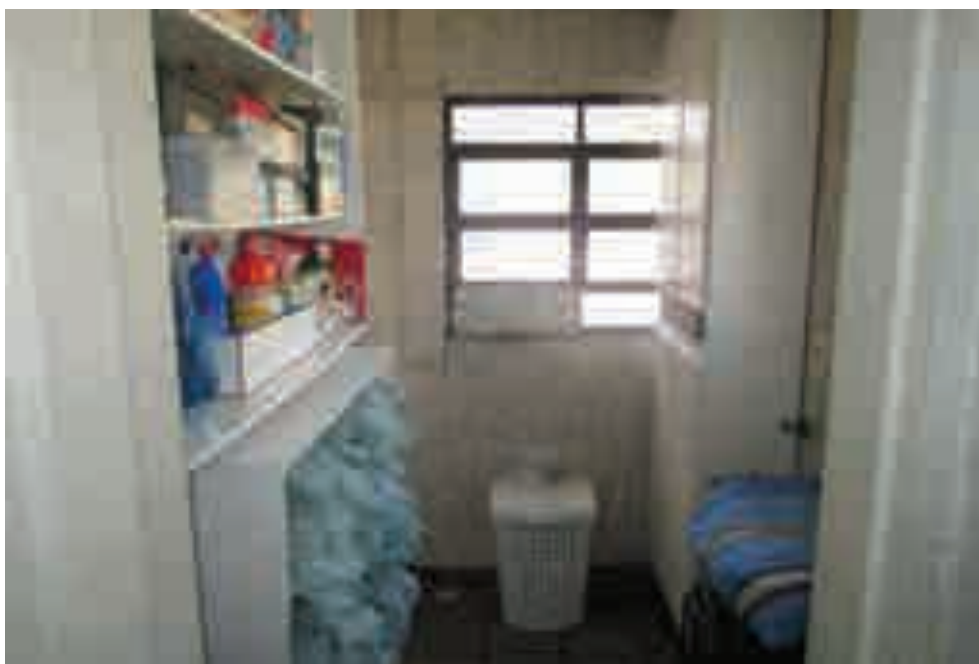
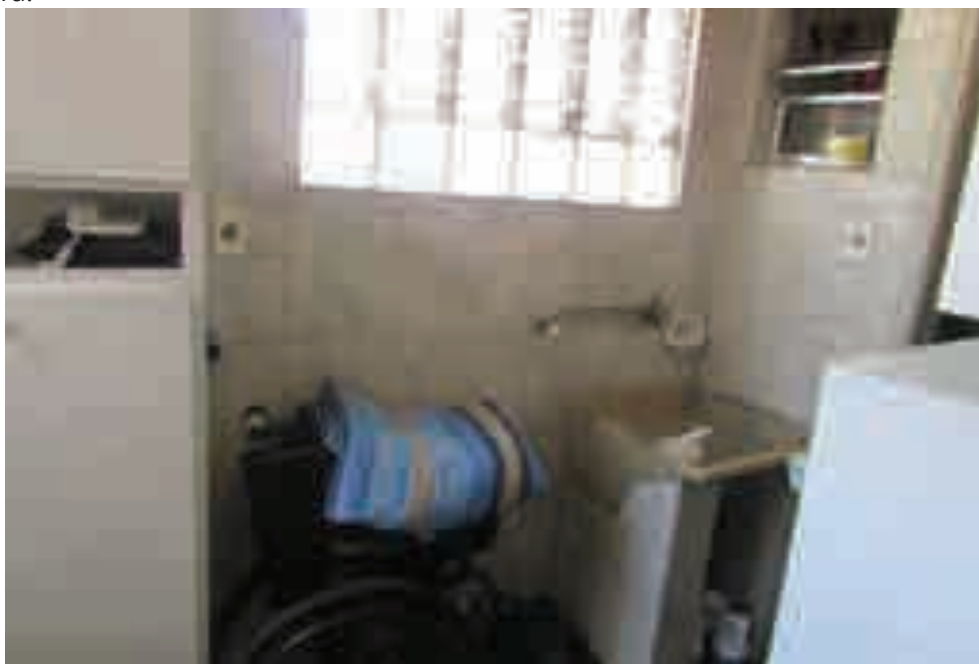
Nas imagens, acima e abaixo, nota-se o piso revestido cerâmica, paredes totalmente azulejadas, o teto revestido com forro de PVC, janela em blocos de vidro e porta em madeira.

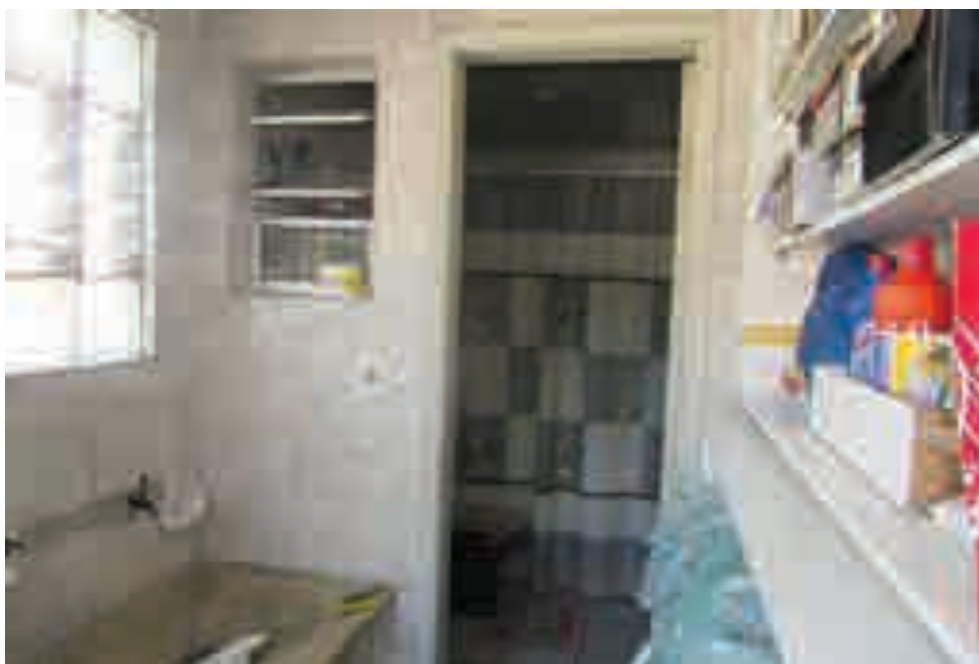
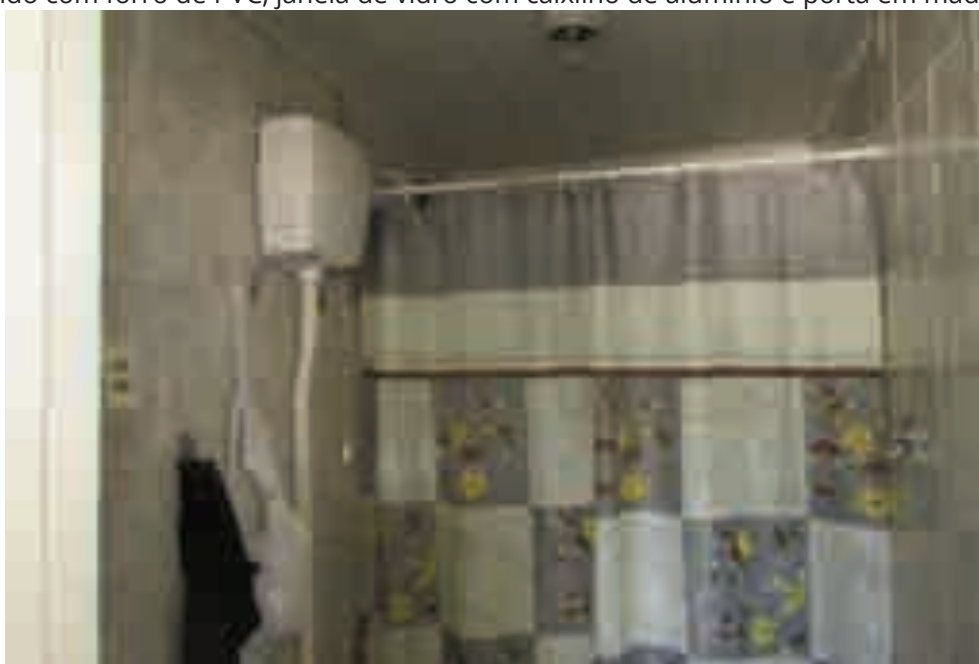
### **Banheiro**

Nas imagens, acima e abaixo, nota-se o piso revestido cerâmica, paredes azulejadas, o teto revestido com forro de PVC, janela de vidro com caixilho de alumínio e porta em madeira.

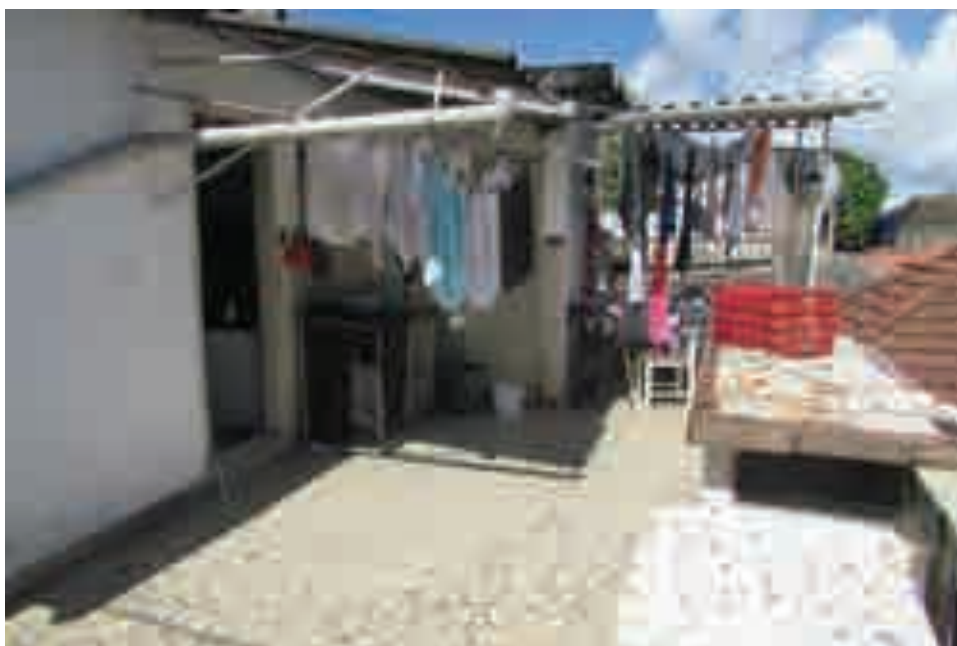
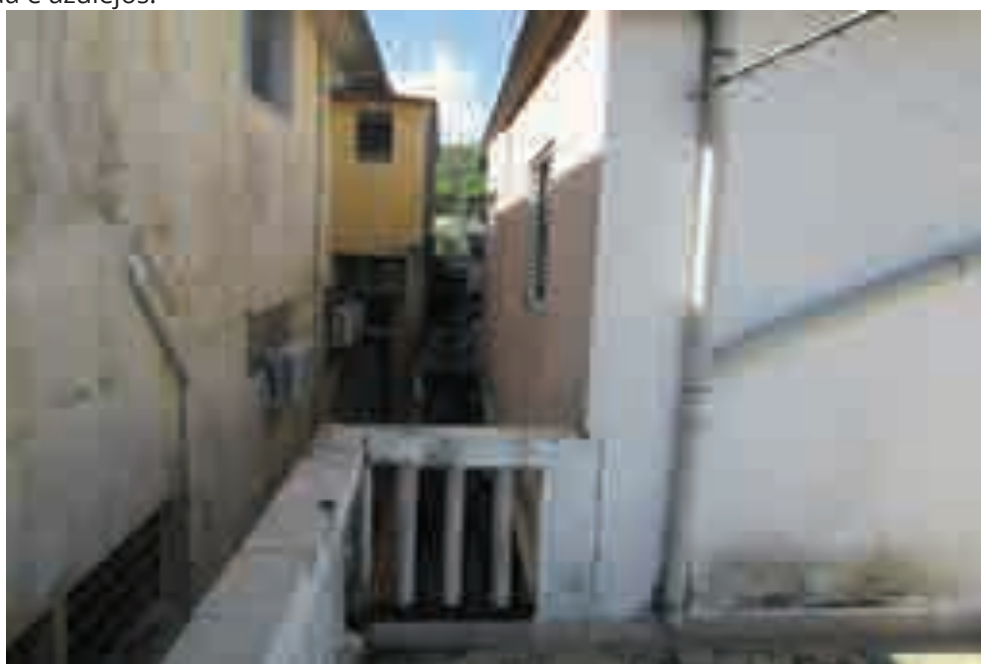
Nas imagens, acima e abaixo, nota-se piso revestido em cacos de cerâmica, paredes revestidas com massa fina pintada e muretas em alvenaria revestida com massa fina pintada e azulejos.

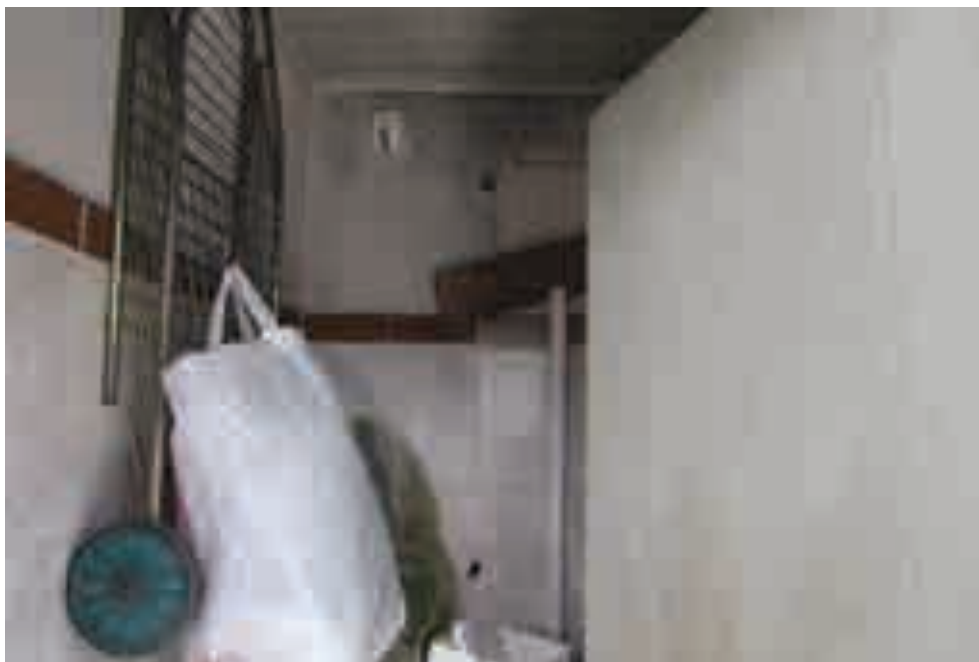
Na imagem acima, as paredes azulejadas, o teto revestido com forro de PVC e porta em madeira

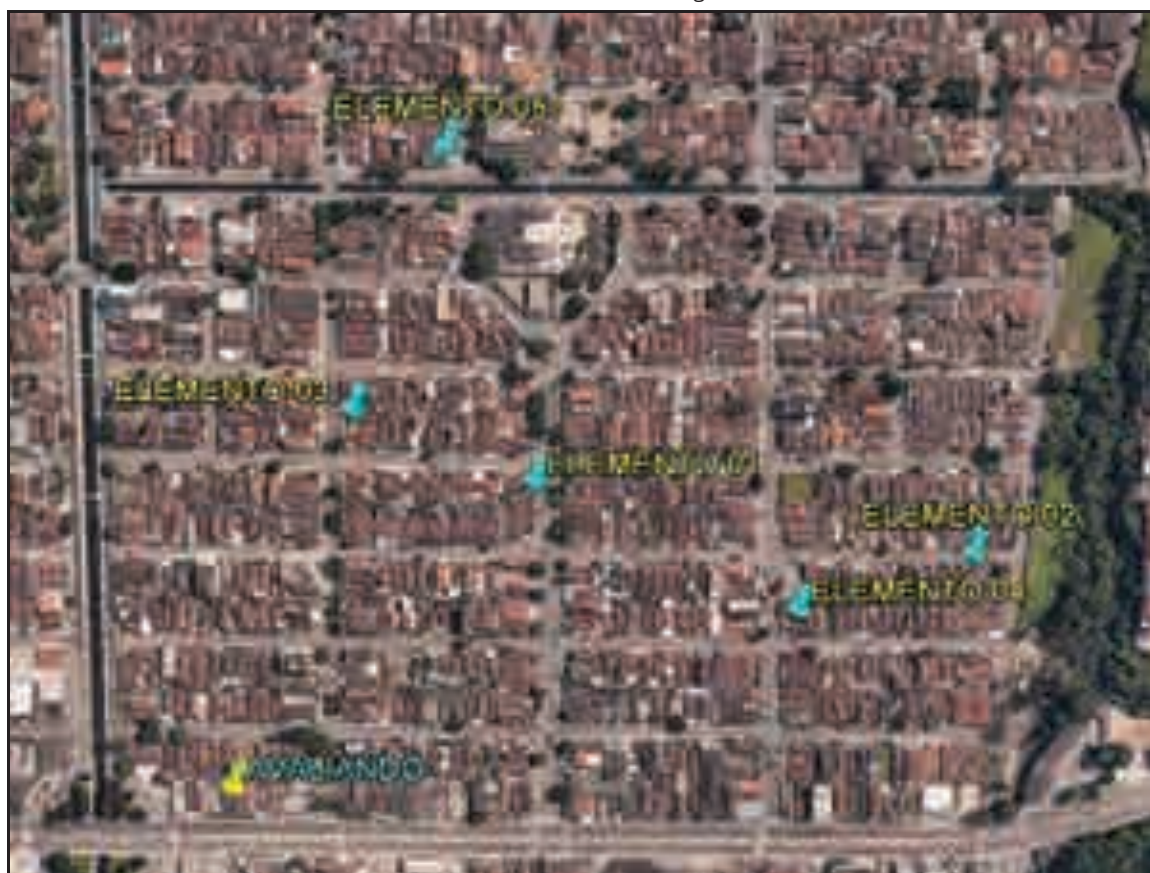
Acima temos uma imagem do Google Earth onde nota-se a localização dos elementos da pesquisa, em relação ao imóvel avaliando.
