**Processo: Nº 0009081-09.2018.8.26.0562**

# **L A U D O**

## **P E R I C I A L**

### **D E A V A L I A Ç ã O**

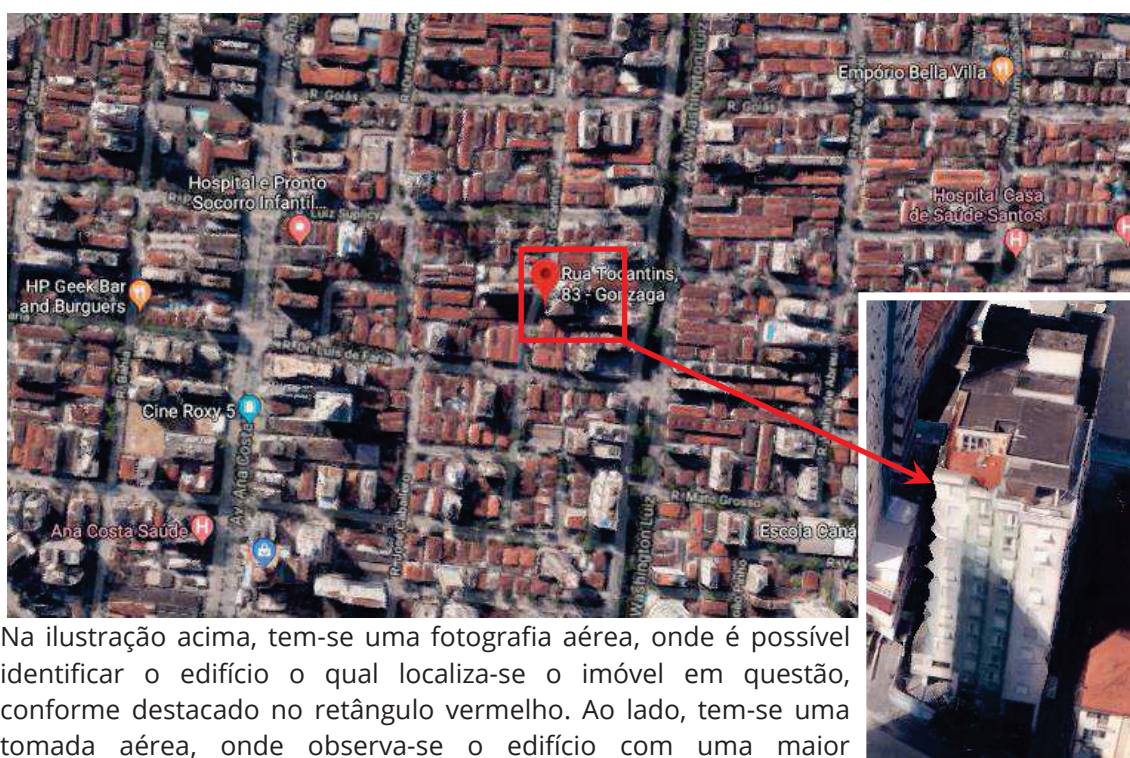
A imagem aérea a seguir ilustra a localização do “Edifício Rita Luiza”, onde encontra-se situada a unidade habitacional avalianda.

Na ilustração acima, tem-se uma fotografia aérea, onde é possível identificar o edifício o qual localiza-se o imóvel em questão, conforme destacado no retângulo vermelho. Ao lado, tem-se uma tomada aérea, onde observa-se o edifício com uma maior proximidade.

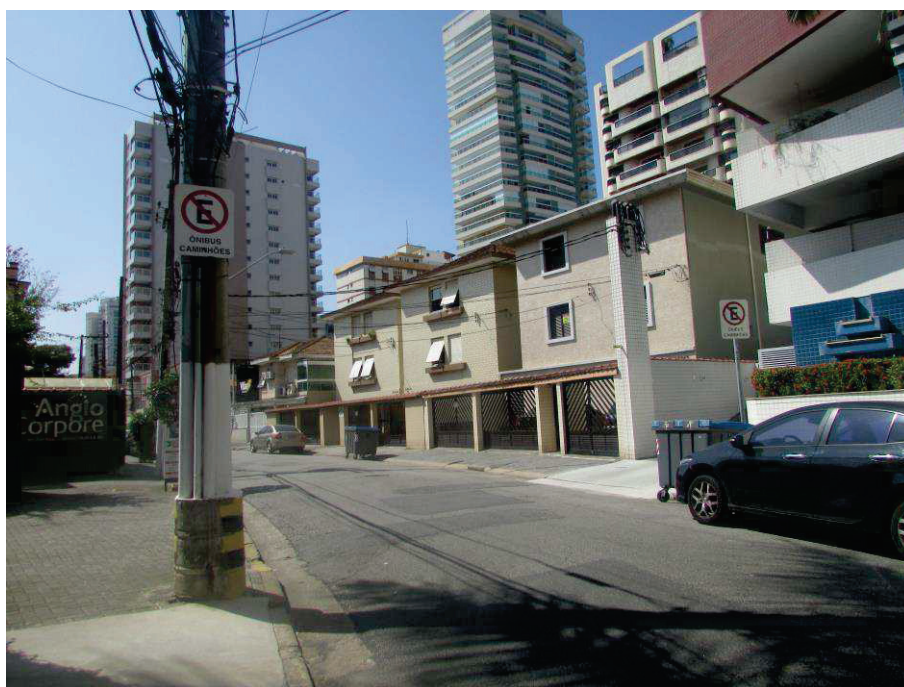
Acima, temos uma tomada da Rua Tocantins, onde nota-se os melhoramentos públicos existentes na via.

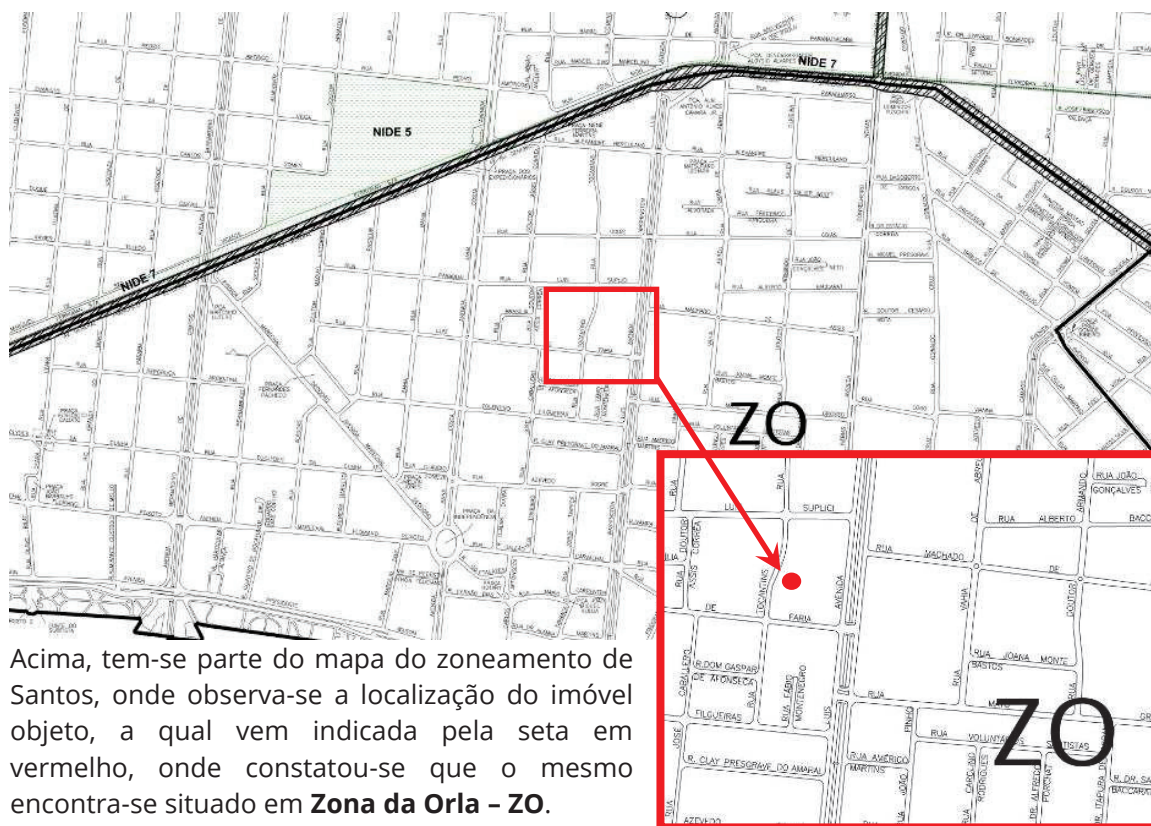
Acima, tem-se parte do mapa do zoneamento de Santos, onde observa-se a localização do imóvel objeto, a qual vem indicada pela seta em vermelho, onde constatou-se que o mesmo encontra-se situado em **Zona da Orla – ZO**.
