**Processo Digital nº : 0011784-63.2003.8.26.0100**  
**Classe - Assunto : Procedimento Comum Cível - Prestação de Serviços**  
**Requerente : Kimberly Clark Kenko Indústria e Comércio Ltda**  
**Requerido : Fabíola Regina Massara Antiquera e outro**

## LAUDO PERICIAL

Perito Judicial em Engenharia Civil,  
Construções e Avaliações de Imóveis  
CREA 5060658894

- Um **apartamento** sob o nº 111 – Duplex, do EDIFÍCIO PORTO DE ESPANHA, situado à Rua Dr. Alfredo Porchat nº 19, município de Santos/SP.

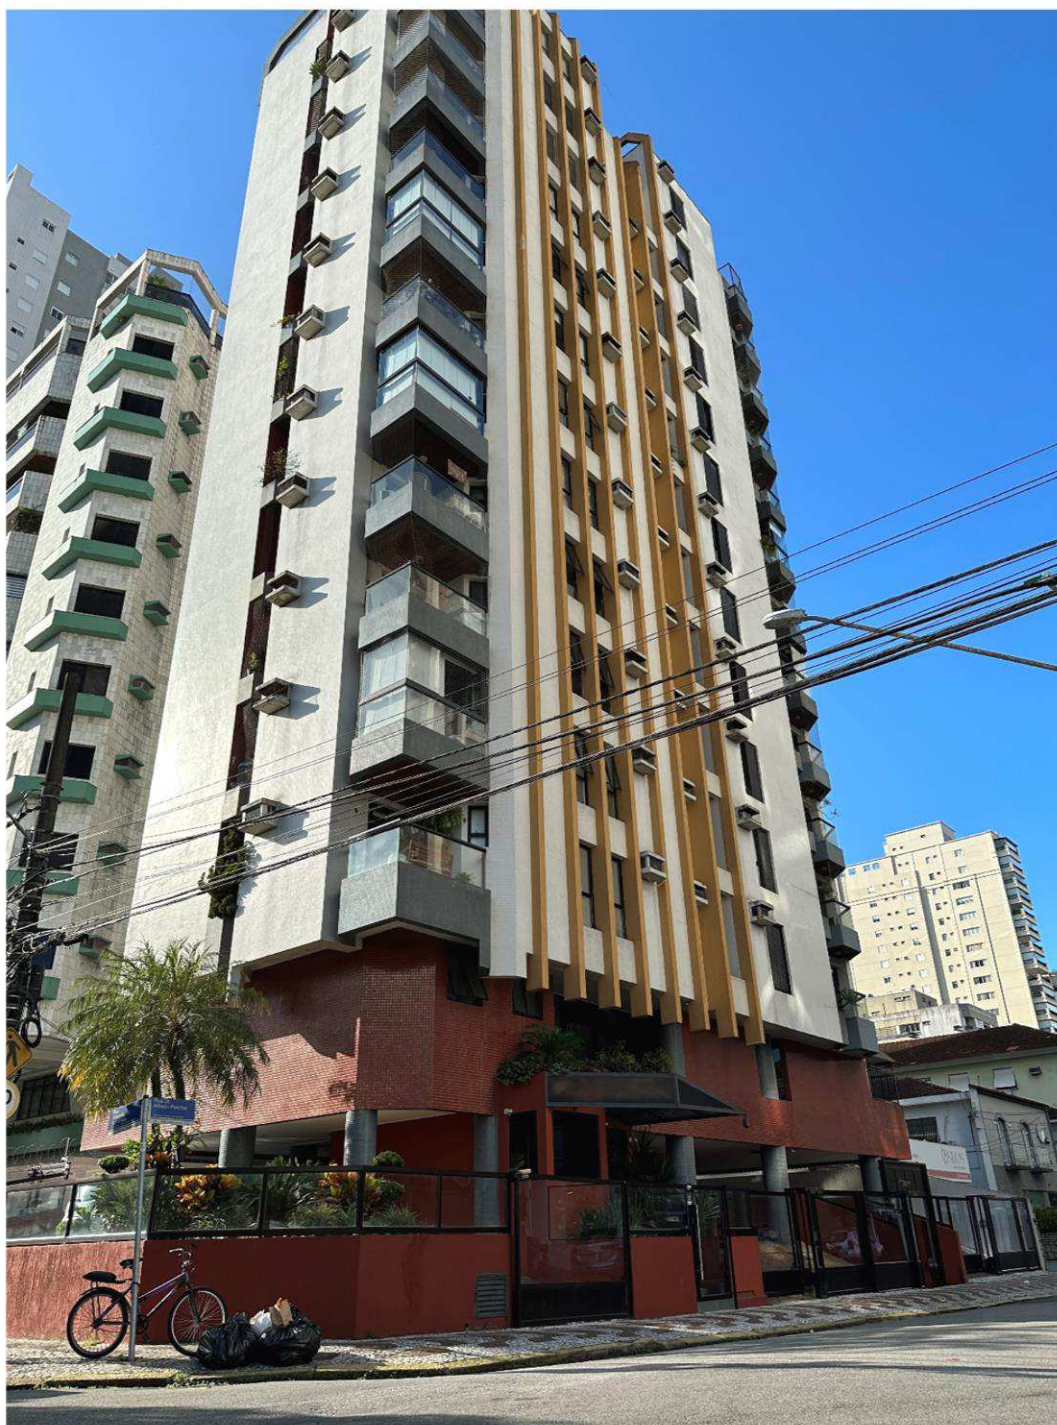
Figura 1 – Vista lateral do Edifício Porto de Espanha

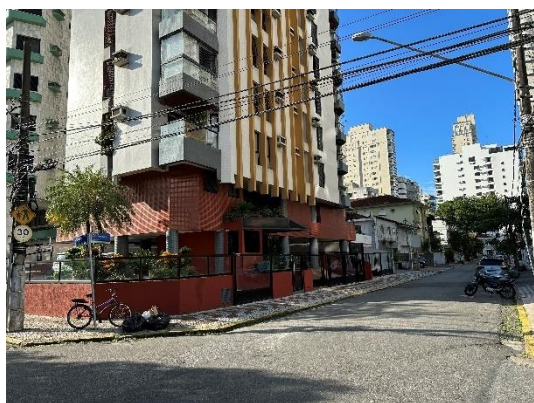
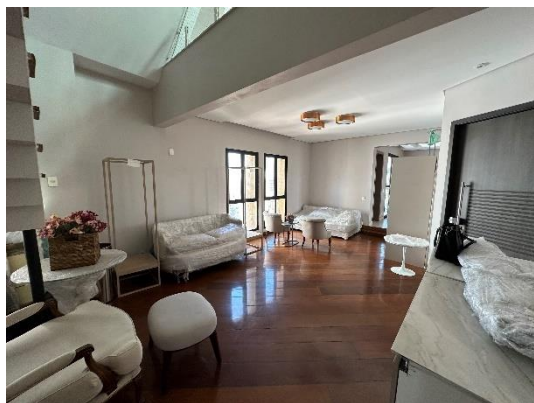
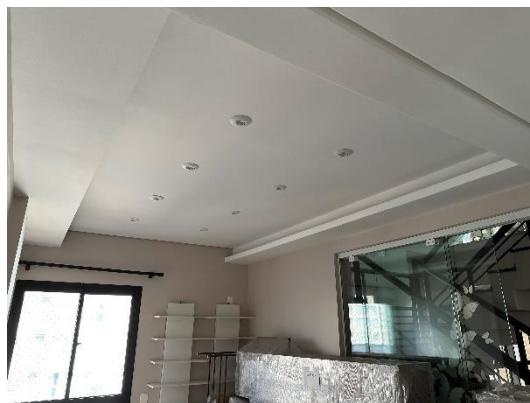
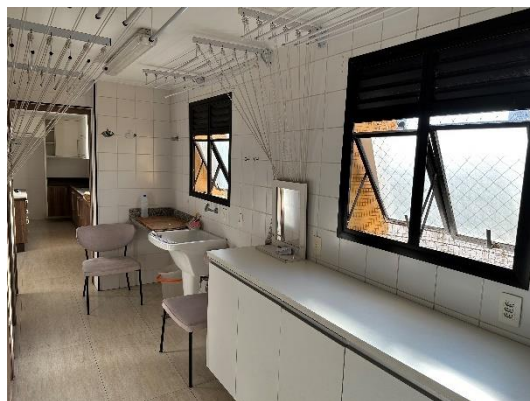
## 7. RELATÓRIO FOTOGRÁFICO

**Pavimento tipo:** conta com sala para dois ambientes com pisos de madeira em tábuas corridas desgastadas pelo tempo, necessitando de reparos, tetos com gesso em sancas com iluminação embutida e paredes em pintura látex. Sala de jantar com piso cerâmico e gesso com iluminação embutida no teto. Cozinha com piso cerâmico e azulejo nas paredes, teto com gesso em sanca com iluminação embutida e armários. Área de serviço com dependência de empregada e banheiro, revestidos com cerâmicas e azulejos. Também conta com lavabo revestido com cerâmica e azulejo, e varanda com piso em mármore.

A área da cobertura conta com churrasqueira coberta por estrutura pergolada em vidros com peças quebradas, pisos em pedra desgastadas pelo tempo, e paredes revestidas por pastilhas necessitando de reparos e limpeza. A área descoberta apresenta uma piscina necessitando de revisão no rejuntamento, rodeada por deck desgastado pelo tempo.

O apartamento conta com pisos em revestimento cerâmicos em bom estado de conservação, e pisos em madeira necessitando de reparos com eventuais trocas de peças. As paredes contam com pintura em látex PVA necessitando de repintura, com manchas pontuais de infiltração nas suítes superiores. Os ambientes molhados revestidos com azulejos apresentam bom estado de conservação. Os tetos recebem pintura em látex PVA com sancas e molduras em gesso em boas condições. Apresenta instalações hidráulicas completas, atendendo disposição básica, com peças sanitárias e seus respectivos componentes de padrão comercial, em bom funcionamento. As instalações elétricas também estão completas, com circuitos independentes satisfazendo distribuição básica de pontos de luz e tomadas em condições regulares.

Com isso a edificação foi classificada como **“Necessitando de reparos simples”**.
