**Processo Digital nº : 1123693-05.2017.8.26.0100**  
**Classe - Assunto : Execução de Título Extrajudicial - Nota Promissória**  
**Exequente : HPE Automotores do Brasil Ltda**  
**Executado : LF Imports Ltda e outro**

## LAUDO PERICIAL

- Lote de terras urbano nº 623, situado na Quadra nº s/nº, Setor nº 13, município de Porto Velho/RO, com área de 9.400,00 m<sup>2</sup> (nove mil e quatrocentos metros quadrados). O imóvel está registrado no 1º Serviço Registral de Porto Velho – RO sob a Matrícula nº 19.489.

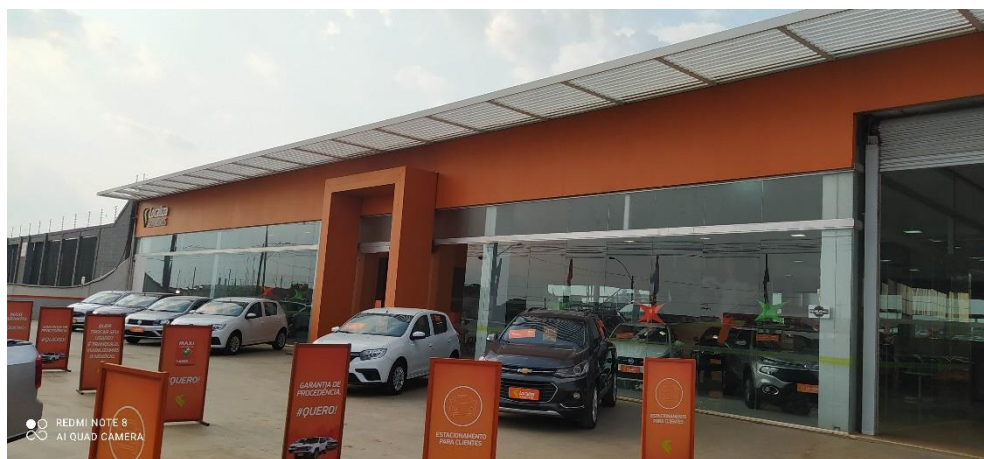
## 7.1. Benfeitoria 01

Local instalado o show room, na entrada do imóvel, com aproximadamente 460,00 m<sup>2</sup> de área construída em concreto armado e alvenaria, cobertura metálica, com pisos revestidos em cerâmica e laminado de madeira. O teto apresenta acabamento em forro de gesso, com instalações elétricas e hidráulicas em bom funcionamento.

Com isso, a edificação foi classificada como 2.2.3 – COMERCIAL – GALPÃO – PADRÃO MÉDIO, em estado REGULAR e idade aparente de 10 anos.

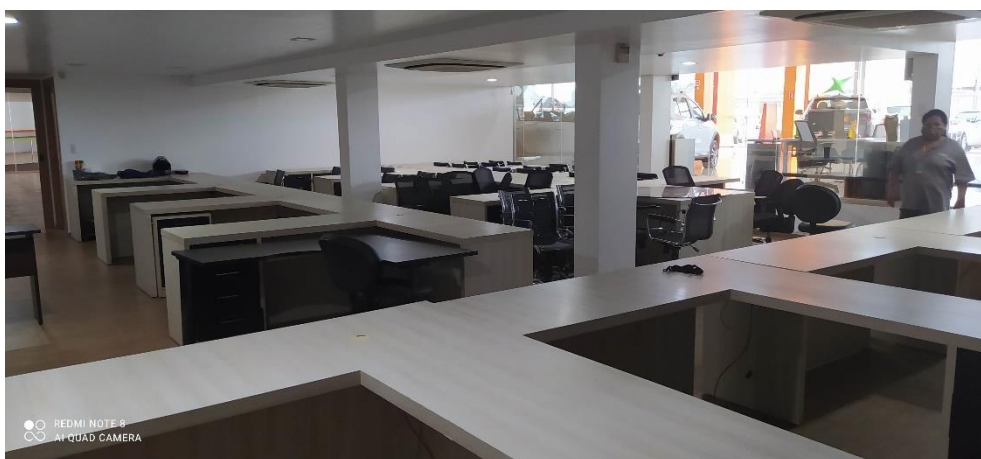
## 7.2. Benfeitoria 02

Local instalado o setor administrativo, com aproximadamente 480,00 m<sup>2</sup> de área construída em concreto armado e alvenaria, cobertura metálica, com pisos revestidos em cerâmica, laminado de madeira e porcelanato. O teto apresenta acabamento em forro de gesso, com instalações elétricas e hidráulicas em bom funcionamento.

Com isso, a edificação foi classificada como 2.1.2 – COMERCIAL – ESCRITÓRIO – PADRÃO

, em estado REGULAR e idade aparente de 10 anos.

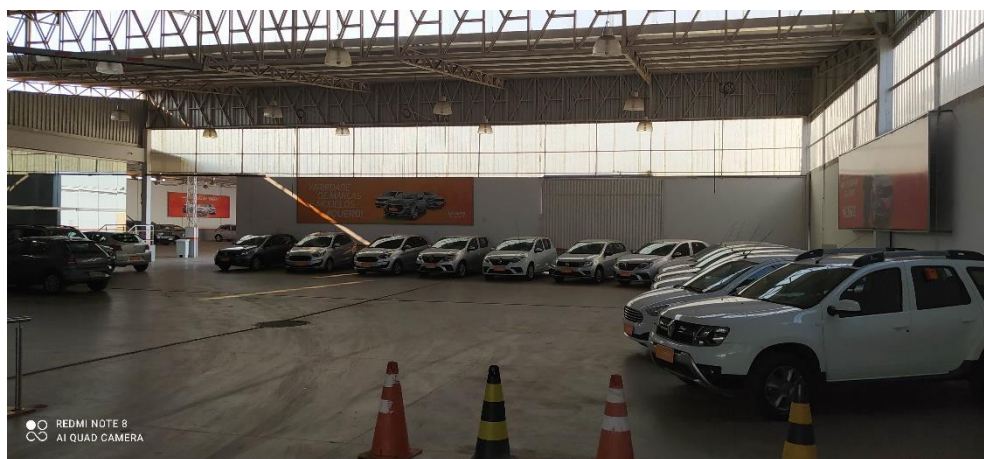
### 7.3. Benfeitoria 03

Local instalado um pátio de veículos, com aproximadamente 245,00 m<sup>2</sup> de área construída em concreto armado e alvenaria, cobertura metálica, com pisos de concreto polido, com acabamento em epóxi. As instalações elétricas e hidráulicas possuem bom funcionamento.

Com isso, a edificação foi classificada como 2.2.2 – COMERCIAL – GALPÃO – PADRÃO SIMPLES, em estado REGULAR e idade aparente de 10 anos.

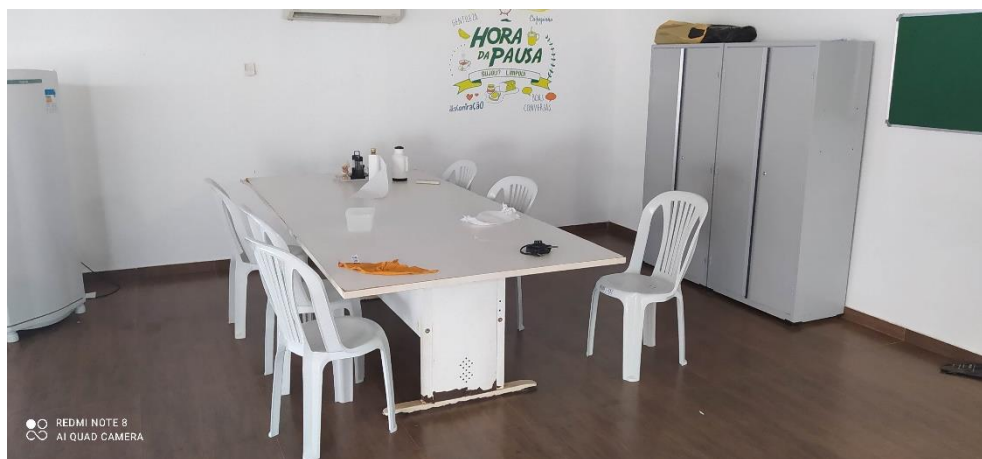
## 7.4. Benfeitoria 04

Local instalado o setor de peças, vestiários e copa, com aproximadamente 410,00 m<sup>2</sup> de área construída em concreto armado e alvenaria, cobertura metálica, com pisos revestidos em cerâmica e laminado de madeira. Apresenta algumas paredes necessitando de reparos de trincas e fissuras, além de pintura geral. As instalações elétricas e hidráulicas necessitam de eventuais trocas por desgastes e revisão geral.

Com isso, a edificação foi classificada como 2.1.2 – COMERCIAL – ESCRITÓRIO – PADRÃO SIMPLES, em estado ENTRE REGULAR E NECESSITANDO DE REPAROS SIMPLES e idade aparente de 15 anos.

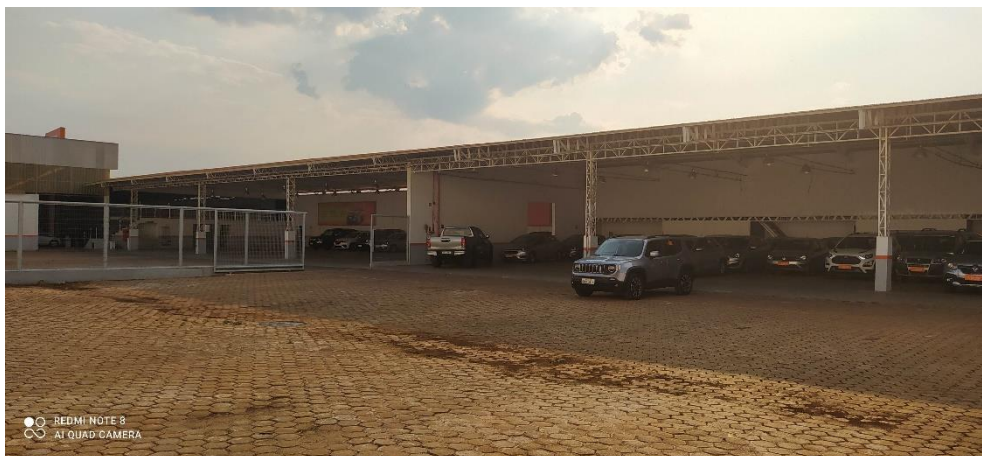
## 7.5. Benfeitoria 05

Local instalado um pátio de veículos, com aproximadamente 2.325,00 m<sup>2</sup> de área construída em concreto armado e alvenaria, cobertura metálica, com pisos de concreto polido, com acabamento em epóxi. As instalações elétricas e hidráulicas possuem bom funcionamento.

Com isso, a edificação foi classificada como 2.2.2 – COMERCIAL – GALPÃO – PADRÃO SIMPLES, em estado REGULAR e idade aparente de 10 anos.

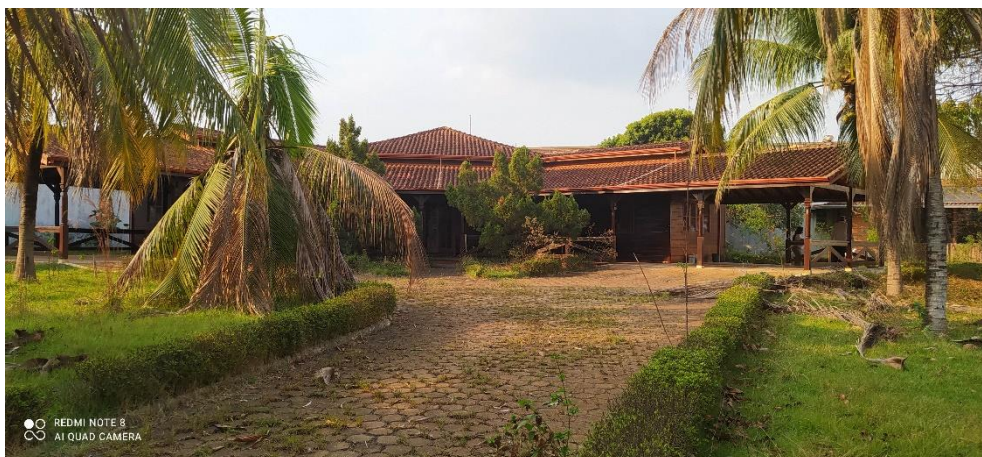
## 7.6. Benfeitoria 06

Local instalado uma residência, com aproximadamente 360,00 m<sup>2</sup> de área construída em concreto armado e alvenaria, cobertura em madeira e telhas de barro, com pisos revestidos em cerâmica e madeira. Apresenta pisos e revestimentos necessitando de eventuais reparos, além de pintura geral. As instalações elétricas e hidráulicas necessitam de eventuais trocas por desgastes e revisão geral.

Com isso, a edificação foi classificada como 1.2.5 – RESIDENCIAL – CASA – PADRÃO MÉDIO, em estado ENTRE REGULAR E NECESSITANDO DE REPAROS SIMPLES e idade aparente de 15 anos.

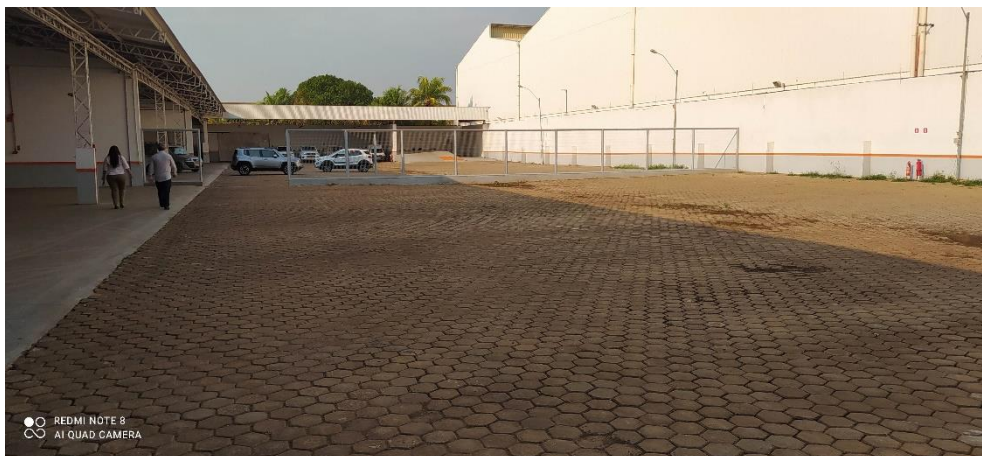
## 7.8. Benfeitoria 08

O imóvel tem cobertura de blocos de concreto sextavados em aproximadamente 3.200,00 m<sup>2</sup>, apresentando locais de desgaste, empoçamento, infiltrações e quebras.

Com isso, a pavimentação foi classificada como ENTRE REGULAR E NECESSITANDO DE REPAROS SIMPLES e idade aparente de 10 anos.
