**Processo: Nº 4012408-64.2013.8.26.0562**

# L A U D O

## P E R I C I A L

### D E A V A L I A Ç ã O

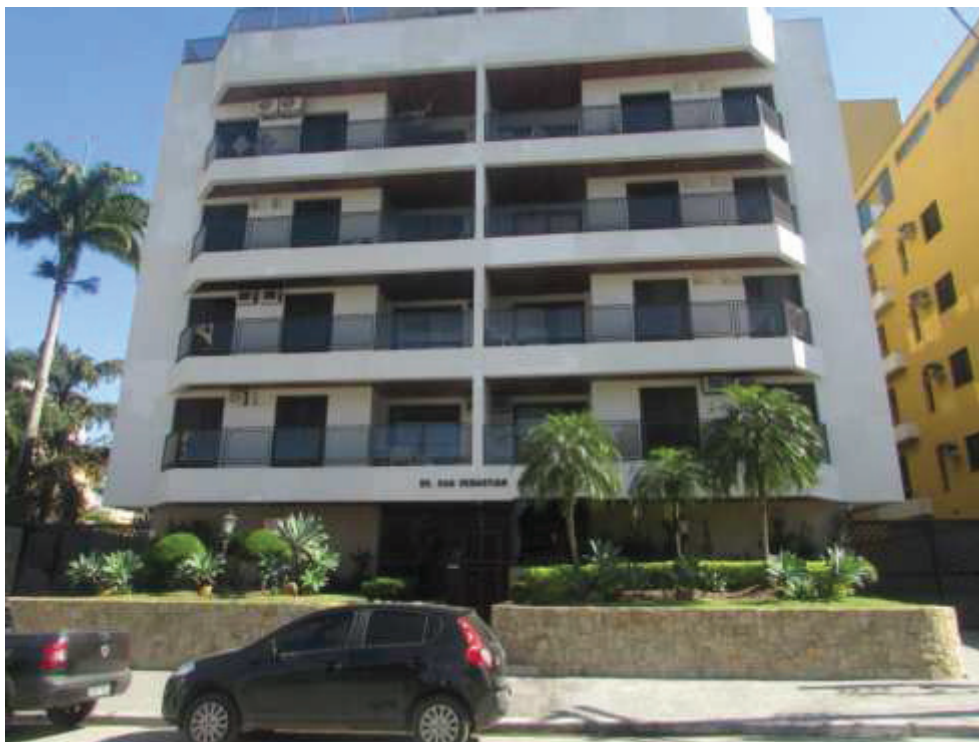
Acima, temos a vista externa do referido edifício, onde nota-se as paredes revestidas de massa fina pintada, com janelas e sacadas com detalhes em vidro.

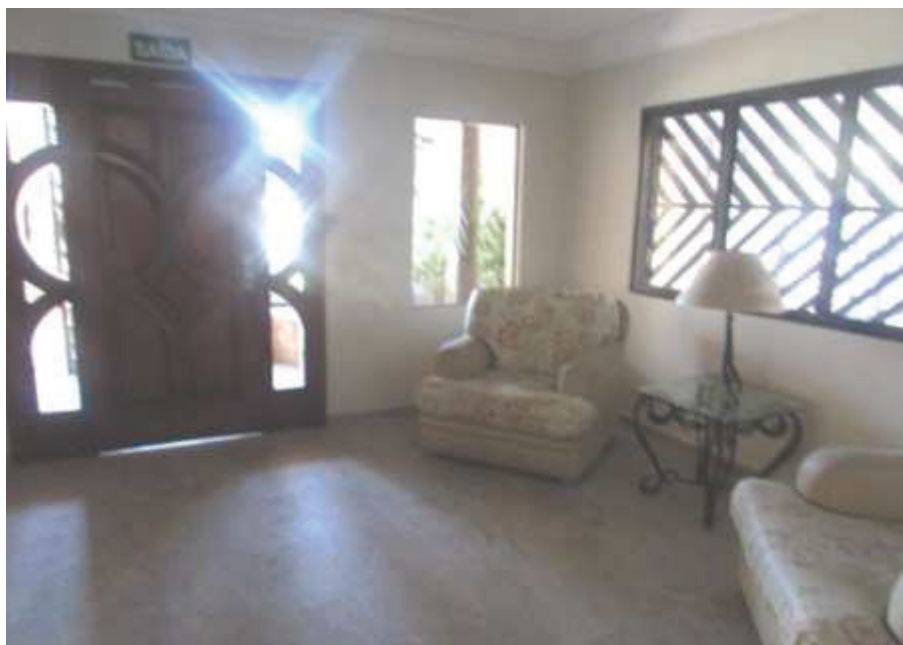
## **Hall**

O hall apresenta piso cerâmico, paredes revestidas de massa fina pintada, teto com acabamento em gesso, janelas de vidro e porta de madeira com folhas de vidro.

Acima e abaixo temos as imagens do hall, onde nota-se seus acabamentos.

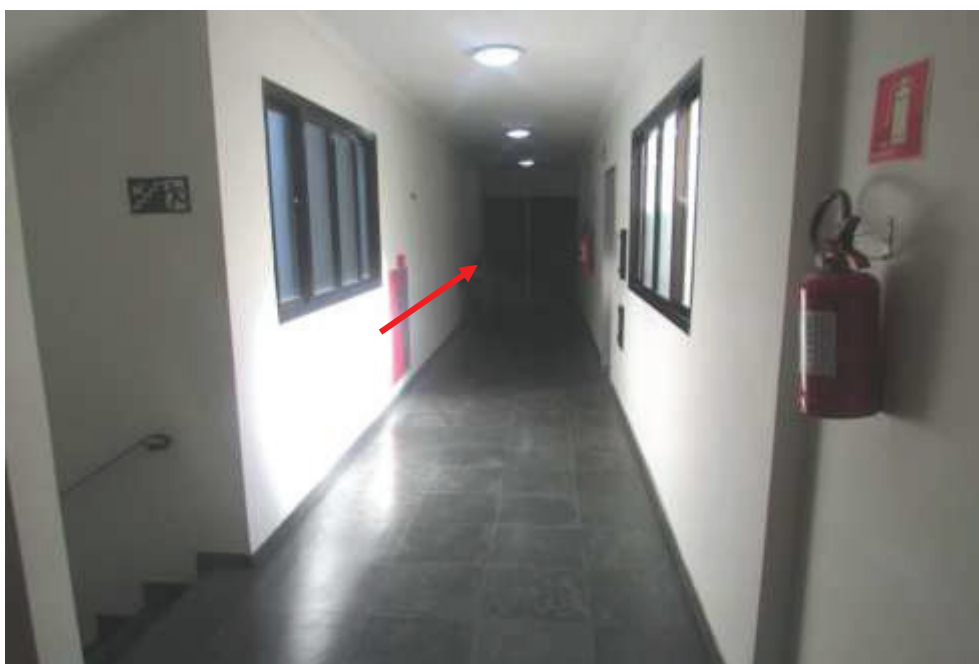
### Corredor

O corredor apresenta piso cerâmico, paredes revestidas de massa fina pintada e janelas de vidro. Nota-se também a escada e os elevadores de acesso.

Acima e abaixo, temos as imagens onde nota-se os acabamentos do corredor, bem como as escadas e os elevadores de acesso indicados pela seta vermelha.

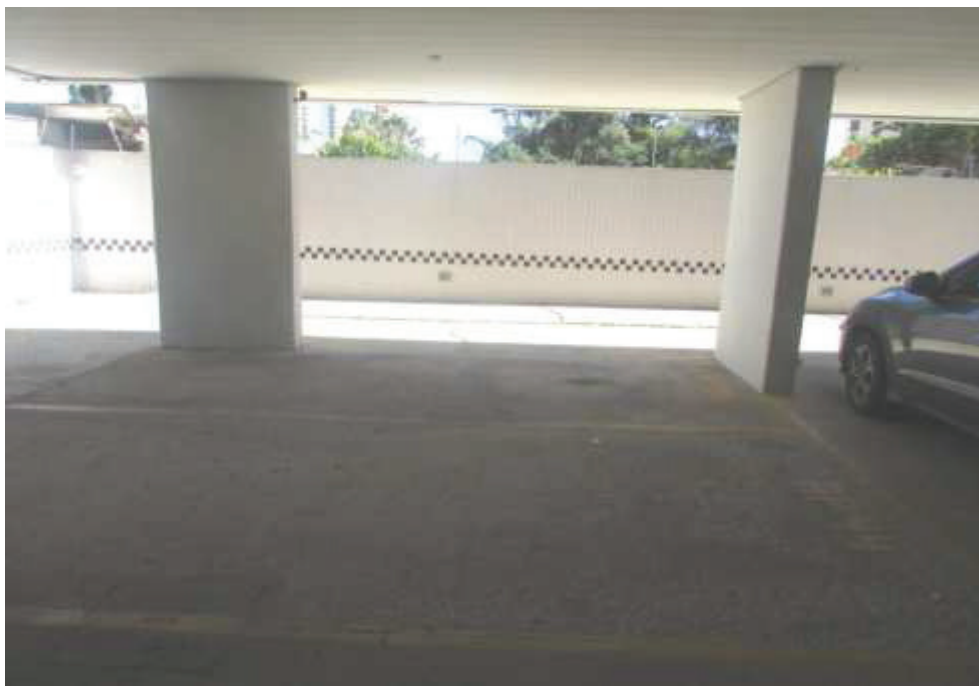
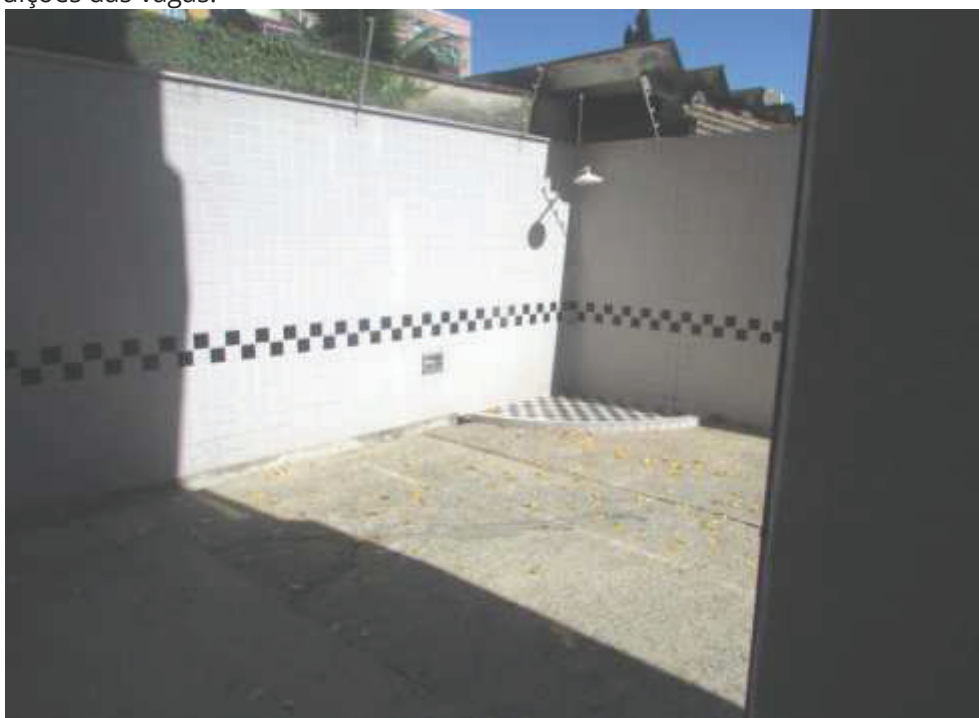
### Garagem

A garagem apresenta pavimento cimentado, paredes e pilares revestidos de azulejos e as distribuições das vagas.

Acima e abaixo, temos as imagens onde nota-se os acabamentos da garagem, bem como as distribuições das vagas.

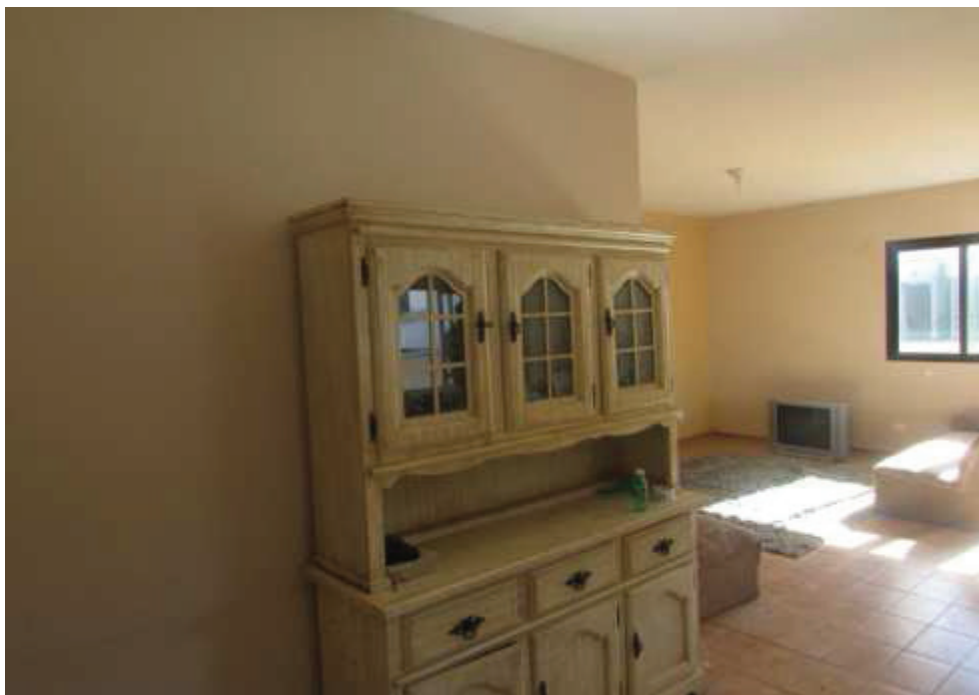
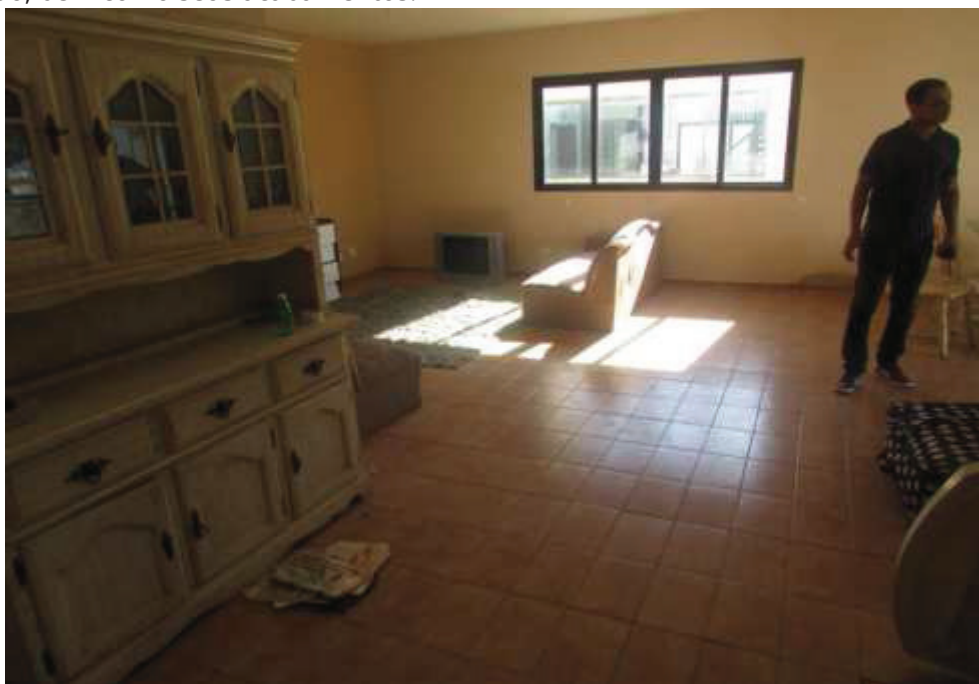
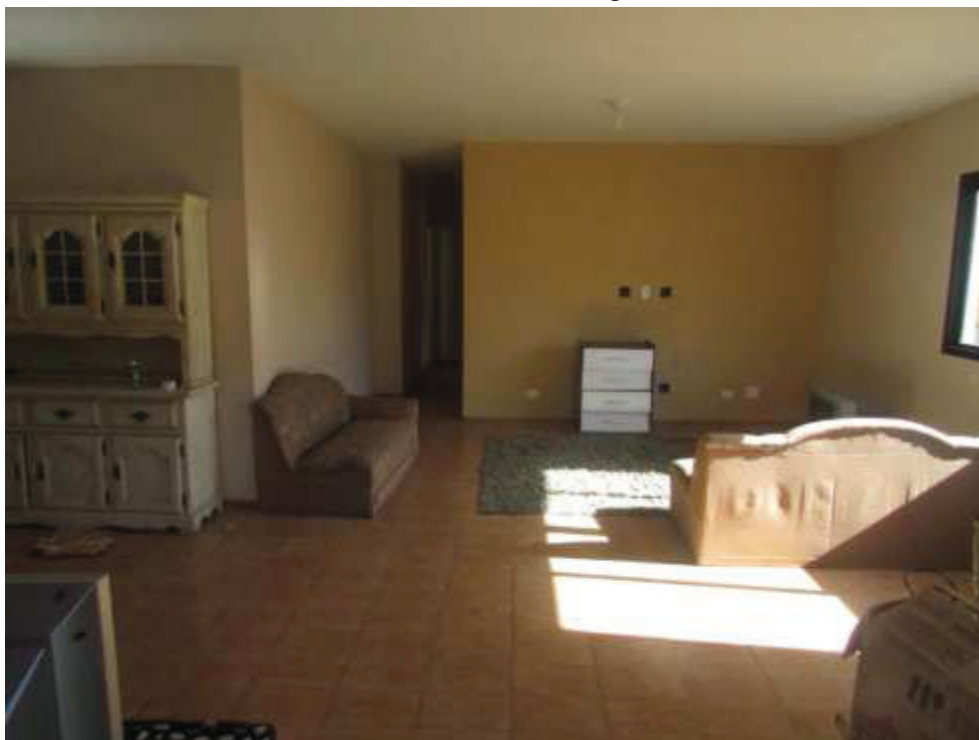
### Sala

A sala apresenta piso cerâmico, paredes e teto revestidos em massa fina pintada, janela e porta de vidro com caixilho de alumínio.

Acima e abaixo, tem-se a vista da sala onde é possível observar a dimensão do referido cômodo, bem como seus acabamentos.

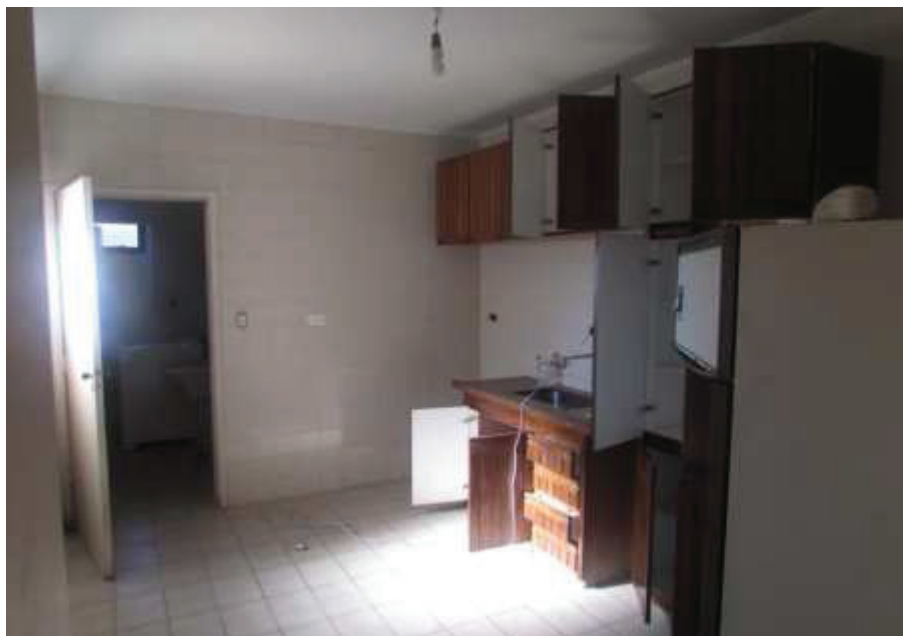
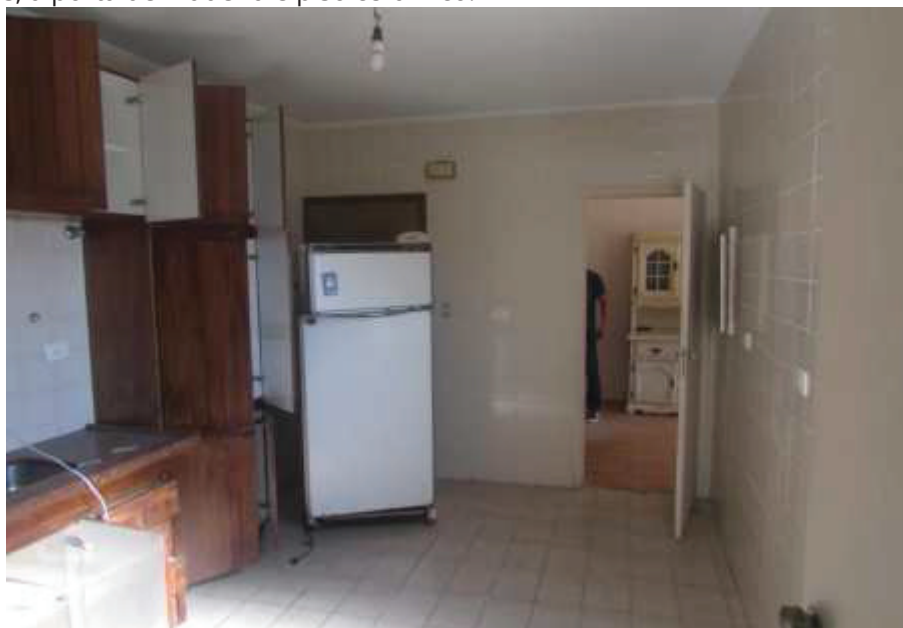
### Cozinha

A cozinha possui piso cerâmico, paredes totalmente azulejadas, teto com acabamento em gesso, porta de madeira e janela de vidro com caixilho de alumínio.

Nas tomadas, acima e abaixo, temos as imagens da cozinha, onde nota-se as paredes azulejadas, a porta de madeira e piso cerâmico.

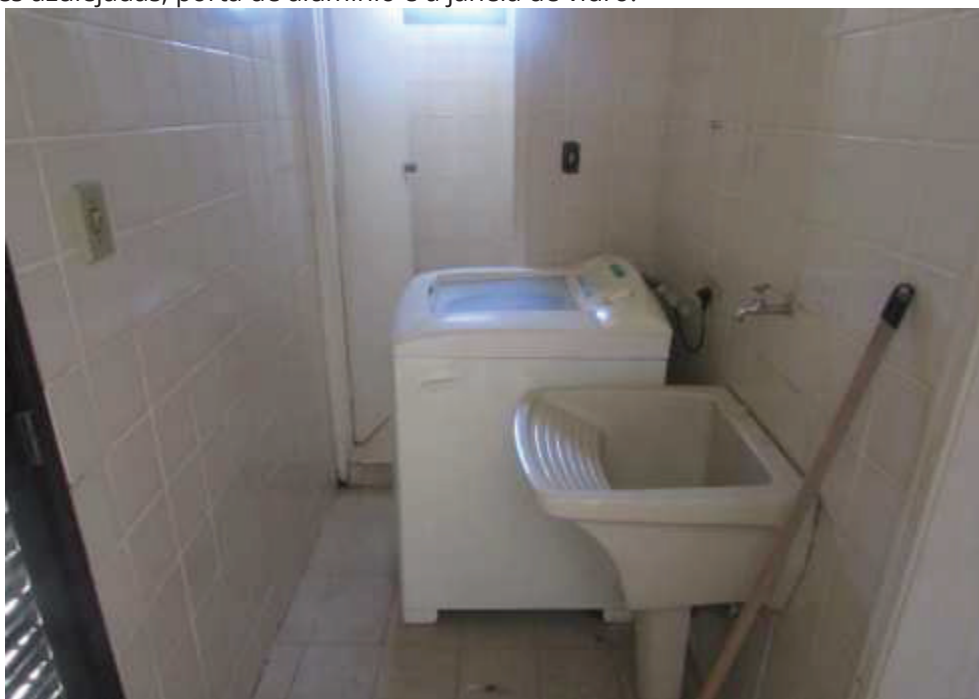
### Área de Serviço

A área de serviço possui piso cerâmico, paredes totalmente azulejadas teto com acabamento em gesso, porta de alumínio e janela de vidro.

Nas tomadas, acima e abaixo, temos as imagens da área de serviço, onde se nota as paredes azulejadas, porta de alumínio e a janela de vidro.

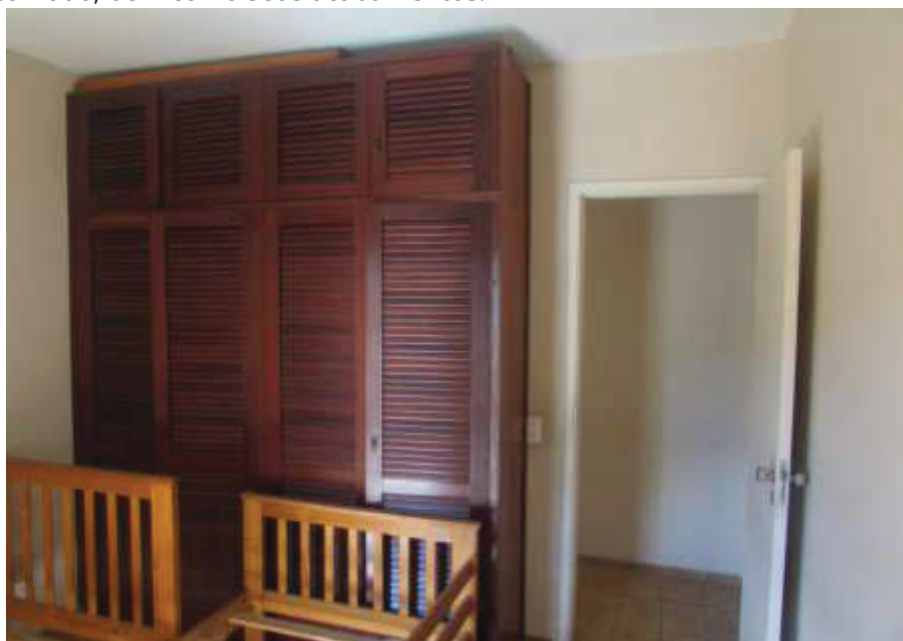
### **Dormitório 1**

O dormitório 1 apresenta piso cerâmico, paredes e teto revestidos com massa fina pintada, porta de madeira na entrada e porta de alumínio no acesso a sacada.

Acima e abaixo, temos a vista do dormitório 1 onde é possível observar a dimensão do referido cômodo, bem como seus acabamentos.

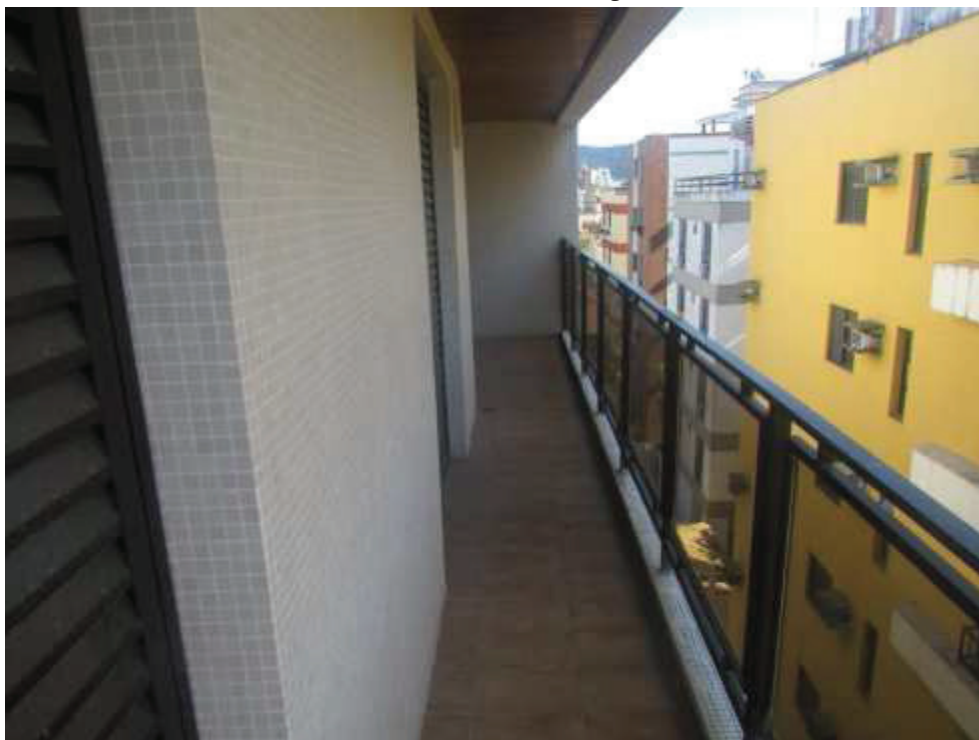
Acima e abaixo, temos a vista da varanda, onde nota-se o guarda-corpo em vidro e ferro.

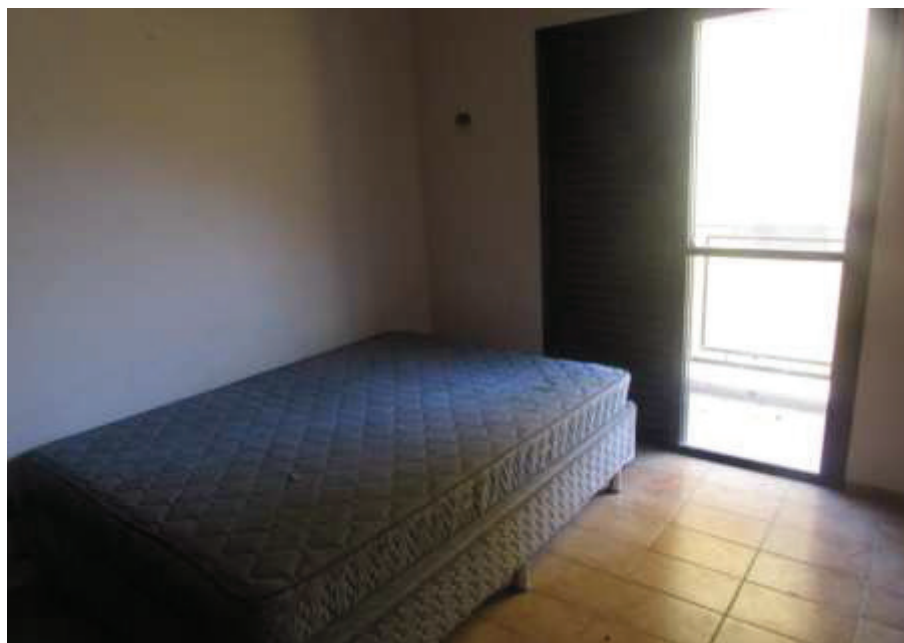
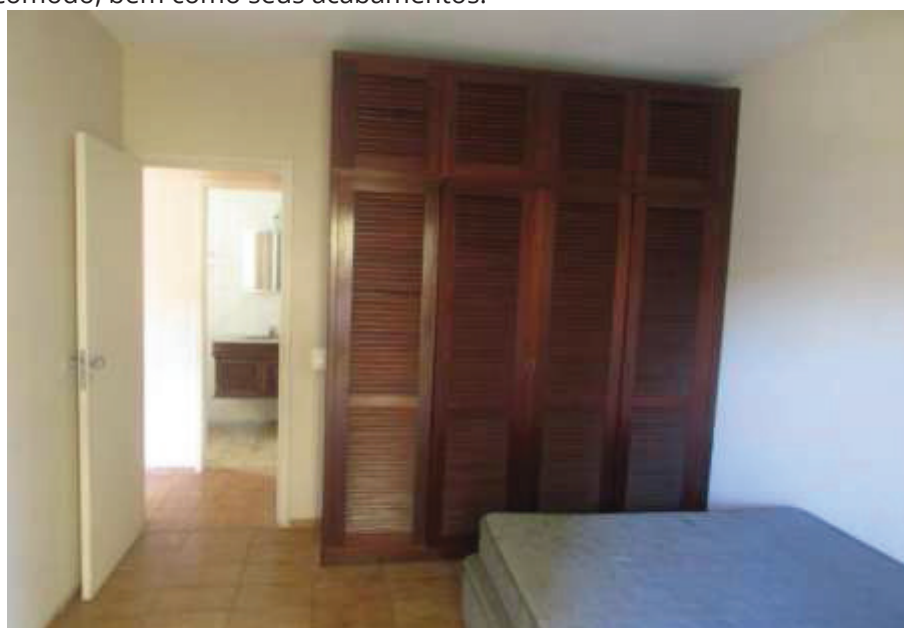
## **Dormitório 2**

O dormitório 2 apresenta piso cerâmico, paredes e teto revestidos com massa fina pintada, porta de madeira na entrada e porta de alumínio no acesso a sacada.

Acima e abaixo temos a vista do dormitório 2 onde é possível observar a dimensão do referido cômodo, bem como seus acabamentos.

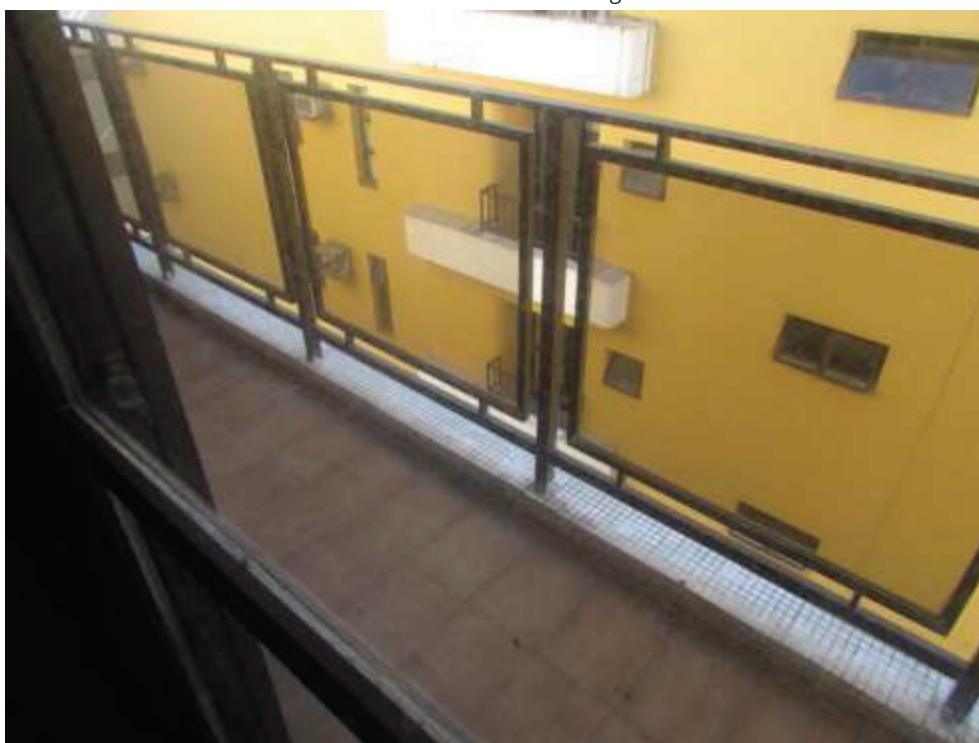
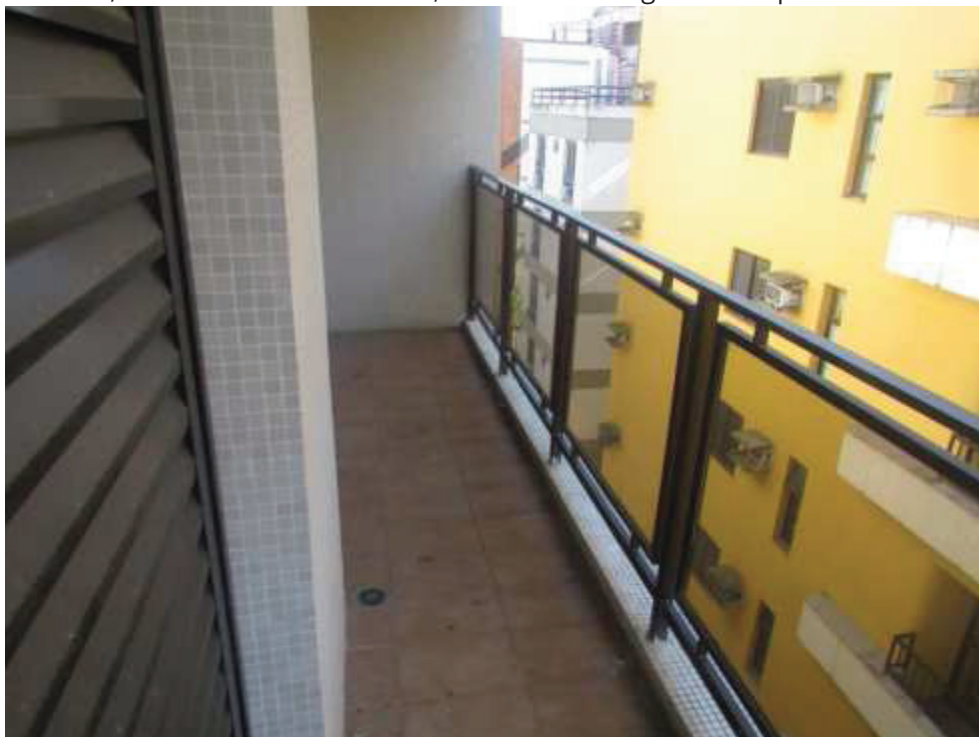
Acima e abaixo, temos a vista da varanda, onde nota-se o guarda-corpo em vidro e ferro.

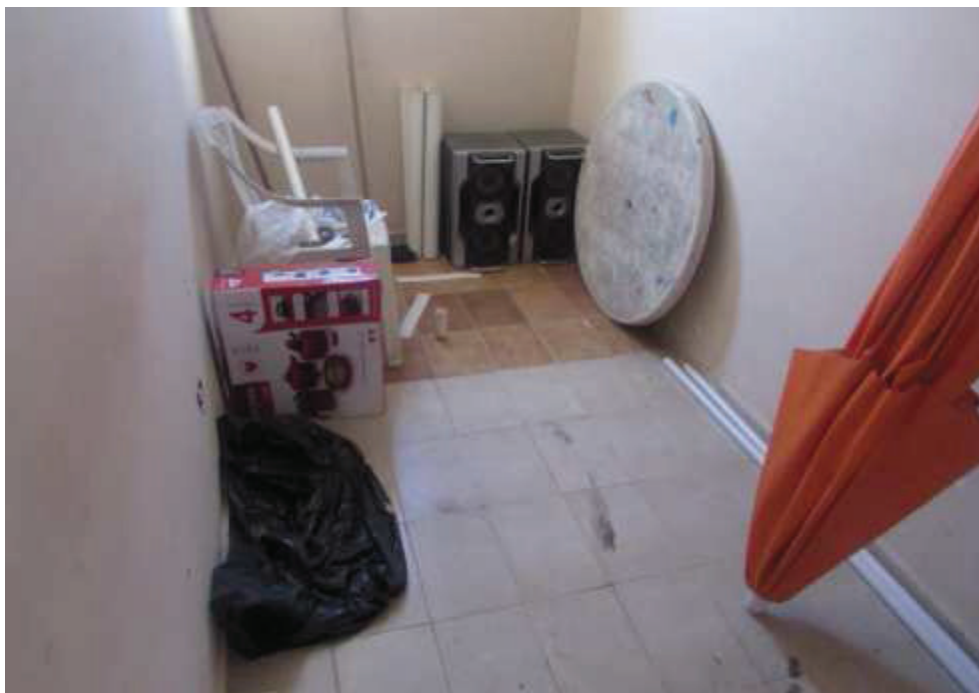
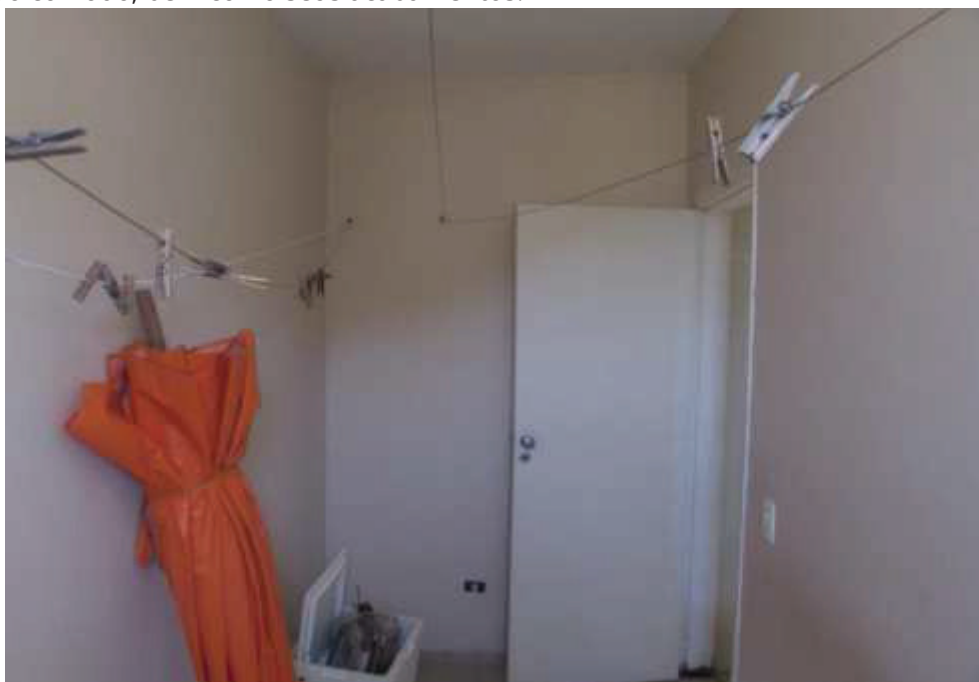
### **Dormitório 3**

O dormitório 3 apresenta piso cerâmico, paredes e teto em massa fina pintada e porta de madeira.

Acima e abaixo, temos a vista do dormitório 3 onde é possível observar a dimensão do referido cômodo, bem como seus acabamentos.

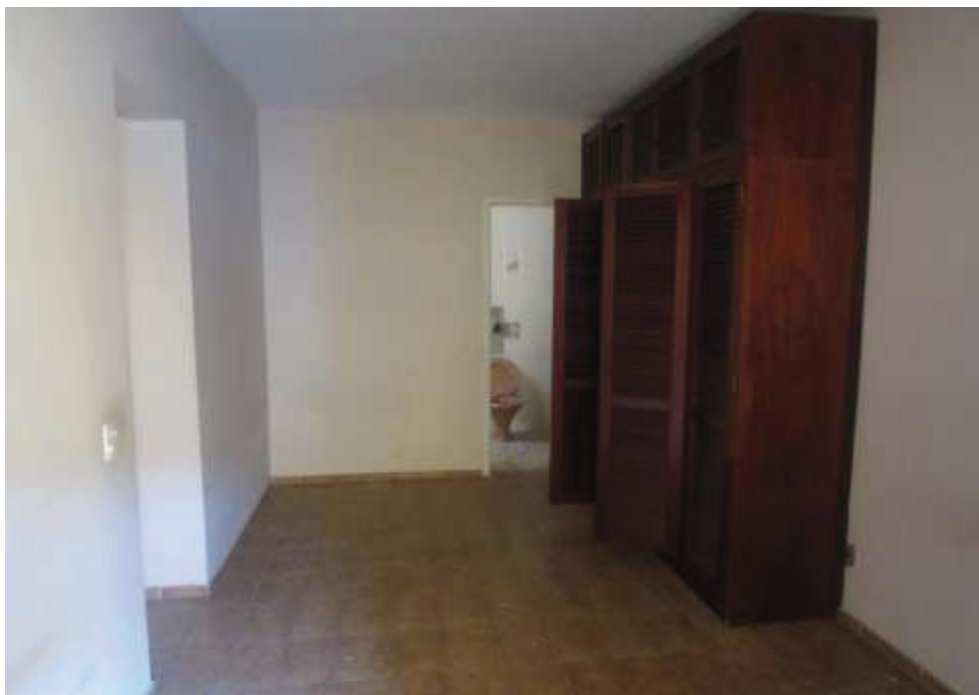
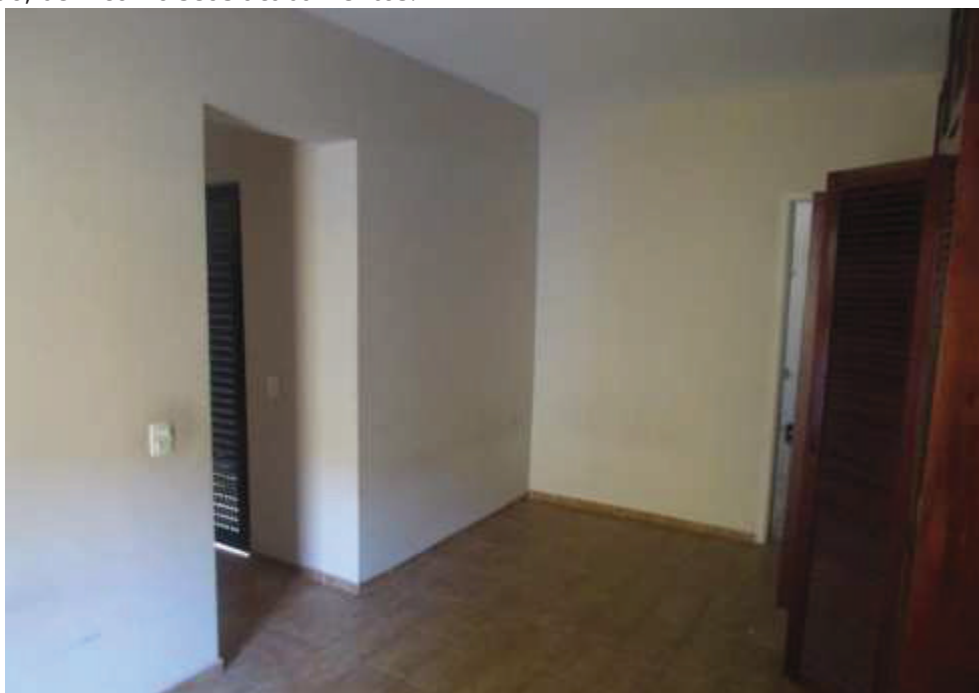
### **Suíte**

A suíte apresenta piso cerâmico, paredes e teto em massa fina pintada, porta de madeira na entrada e porta de alumínio no acesso à varanda.

Acima e abaixo temos a vista da suíte onde é possível observar a dimensão do referido cômodo, bem como seus acabamentos.

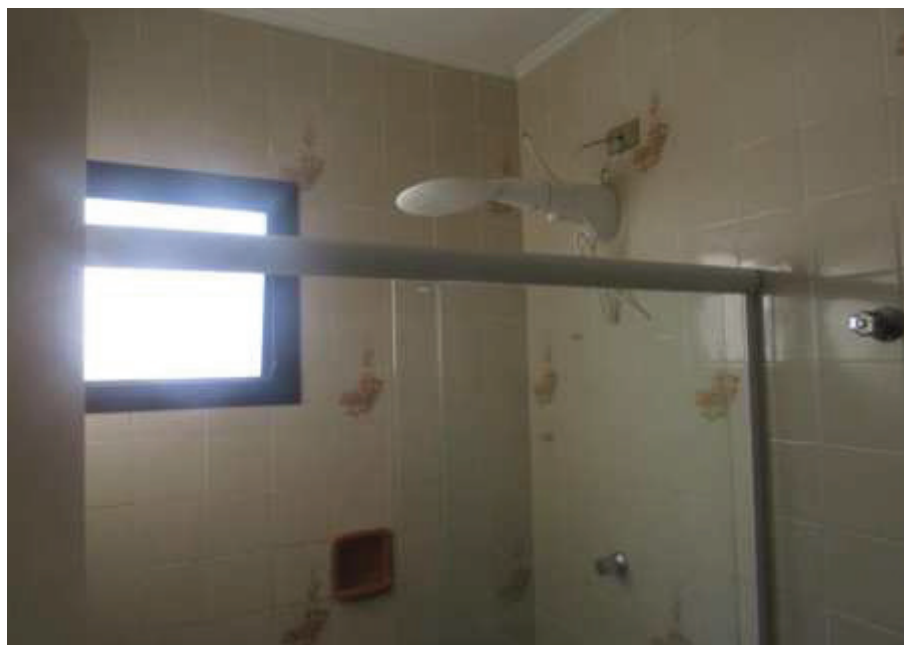
### **Banheiro - Suíte**

O banheiro da suíte apresenta piso cerâmico, paredes totalmente azulejadas, teto com acabamento em gesso, janela de vidro com caixilho de alumínio e porta de madeira.

Acima e abaixo, temos a vista do banheiro da suíte, onde é possível observar a dimensão do referido cômodo, bem como seus acabamentos.

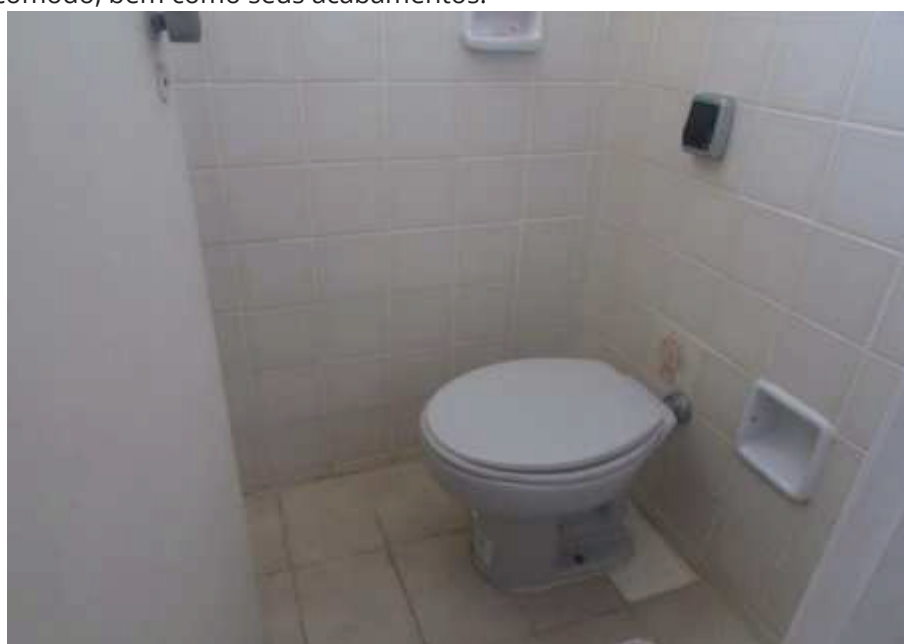
### **Banheiro 02**

O banheiro 02 apresenta piso cerâmico, paredes totalmente azulejadas, teto com acabamento em gesso, janela de vidro com caixilho de alumínio e porta de madeira.

Acima e abaixo, temos a vista do banheiro 02, onde é possível observar a dimensão do referido cômodo, bem como seus acabamentos.

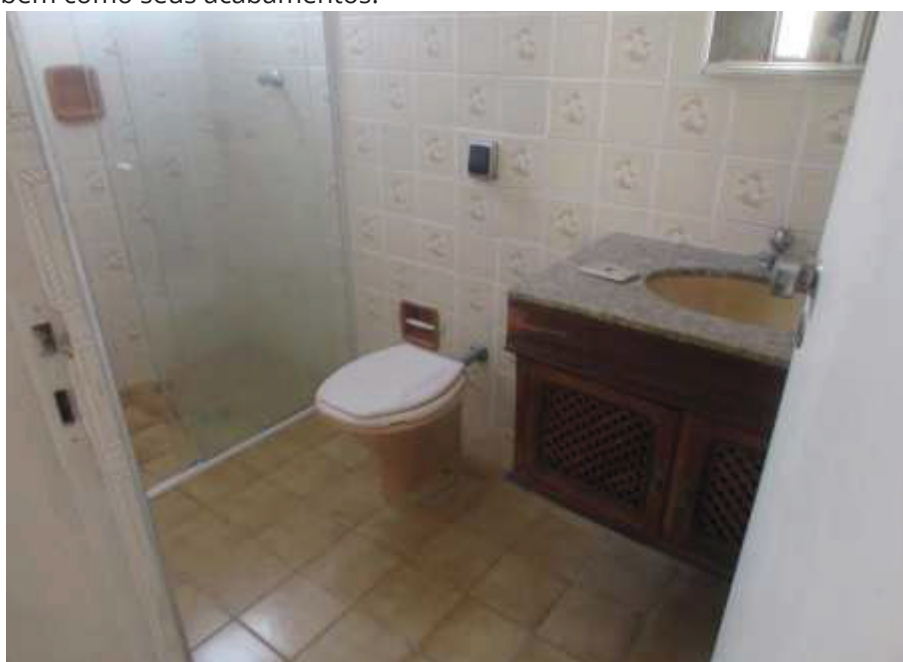
### **Banheiro 03**

O banheiro 03 apresenta piso em cerâmica, paredes totalmente azulejadas, teto com acabamento em gesso, janela de vidro com caixilho de alumínio e porta de madeira.

Acima e abaixo, tem-se a vista banheiro 03 onde é possível observar a dimensão do referido cômodo, bem como seus acabamentos.

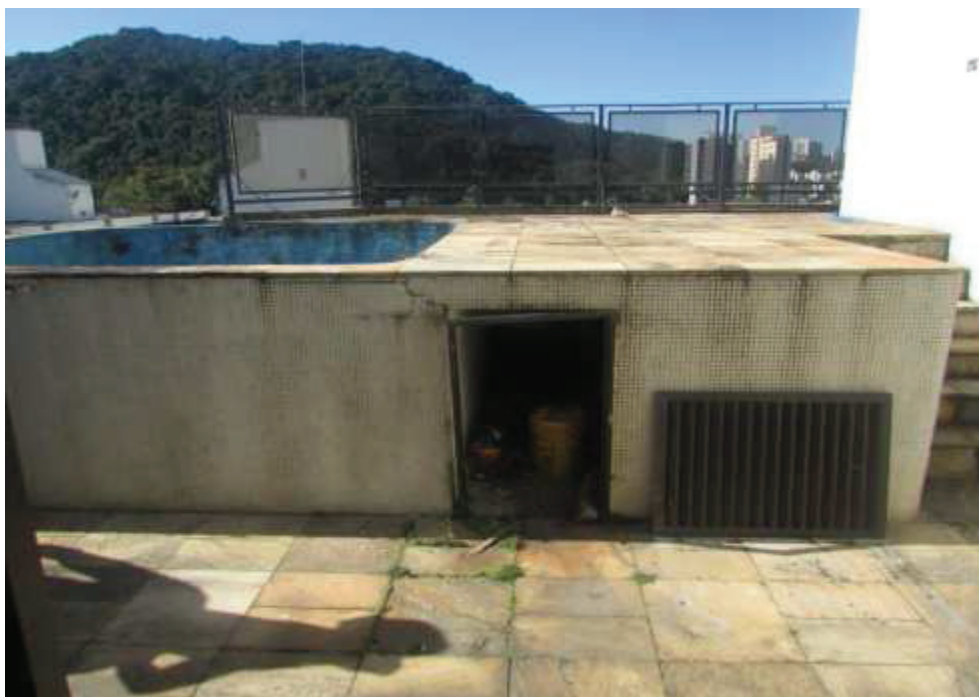
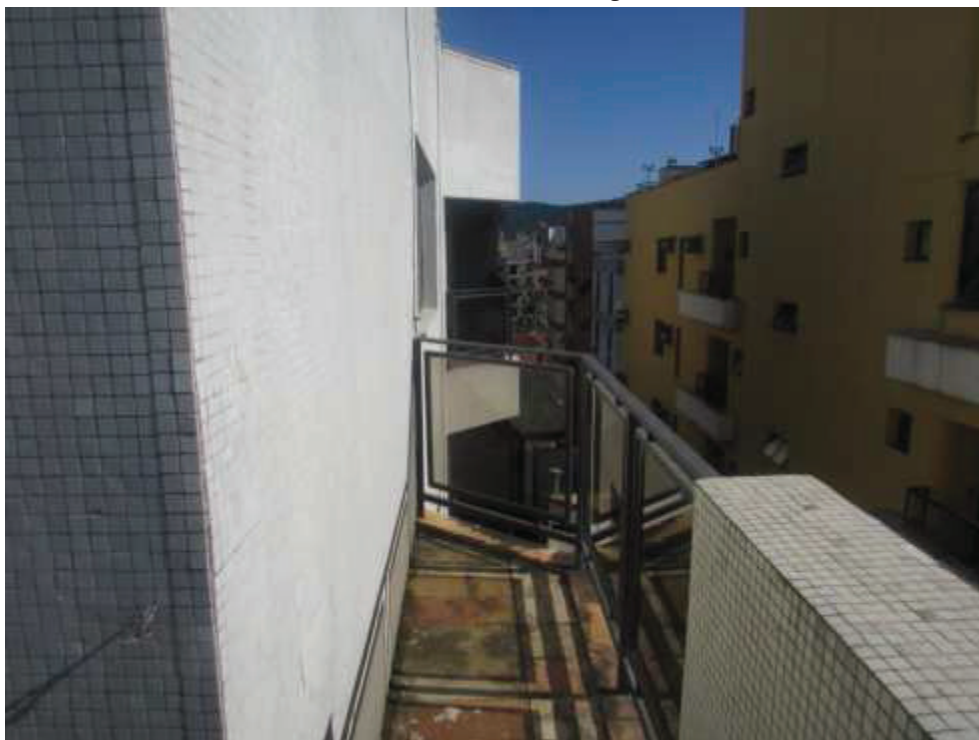
### **Piscina**

A piscina encontra-se no terraço e é constituída de concreto armado, possuindo em seu exterior piso com revestimento em pedras, necessitando de reparos.

Acima e abaixo, tem-se uma tomada da piscina.
