**Ao MM Juízo da 2ª Vara Especializada em Direito Bancário da Comarca de Cuiabá – MT.**

**Processo:** 1003918-78.2026.8.11.0041

## **LAUDO DE AVALIAÇÃO**

O presente trabalho técnico tem por finalidade apurar o valor justo, real e atualizado de mercado do imóvel matriculado sob o nº 71.535, registrado no 1º Serviço Notarial e Registral de Várzea Grande, correspondente a casa do Lote nº 08, Quadra 21, do Loteamento Joaquim Agostinho Curvo, situado no município de Várzea Grande/MT, em cumprimento à determinação judicial proferida nos autos do processo nº 1003918-78.2026.8.11.0041, pela MM. Juíza de Direito Rita Soraya Tolentino de Barros.

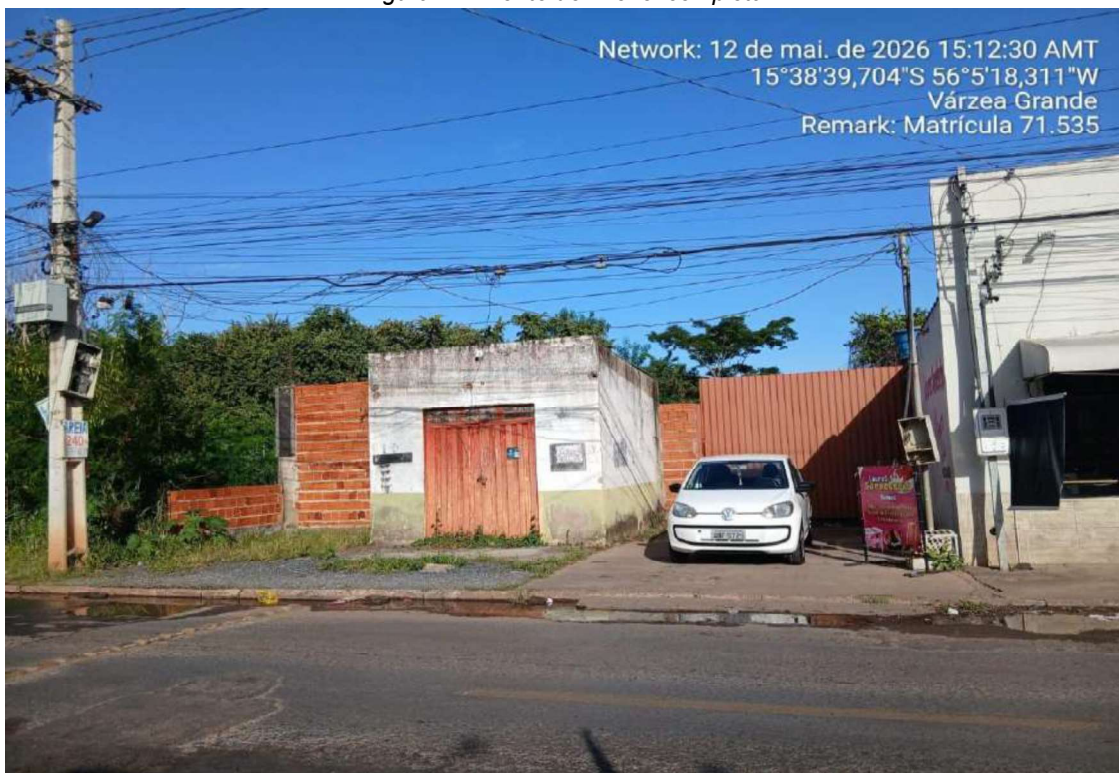
*Figura 1 – Frente do imóvel completa*

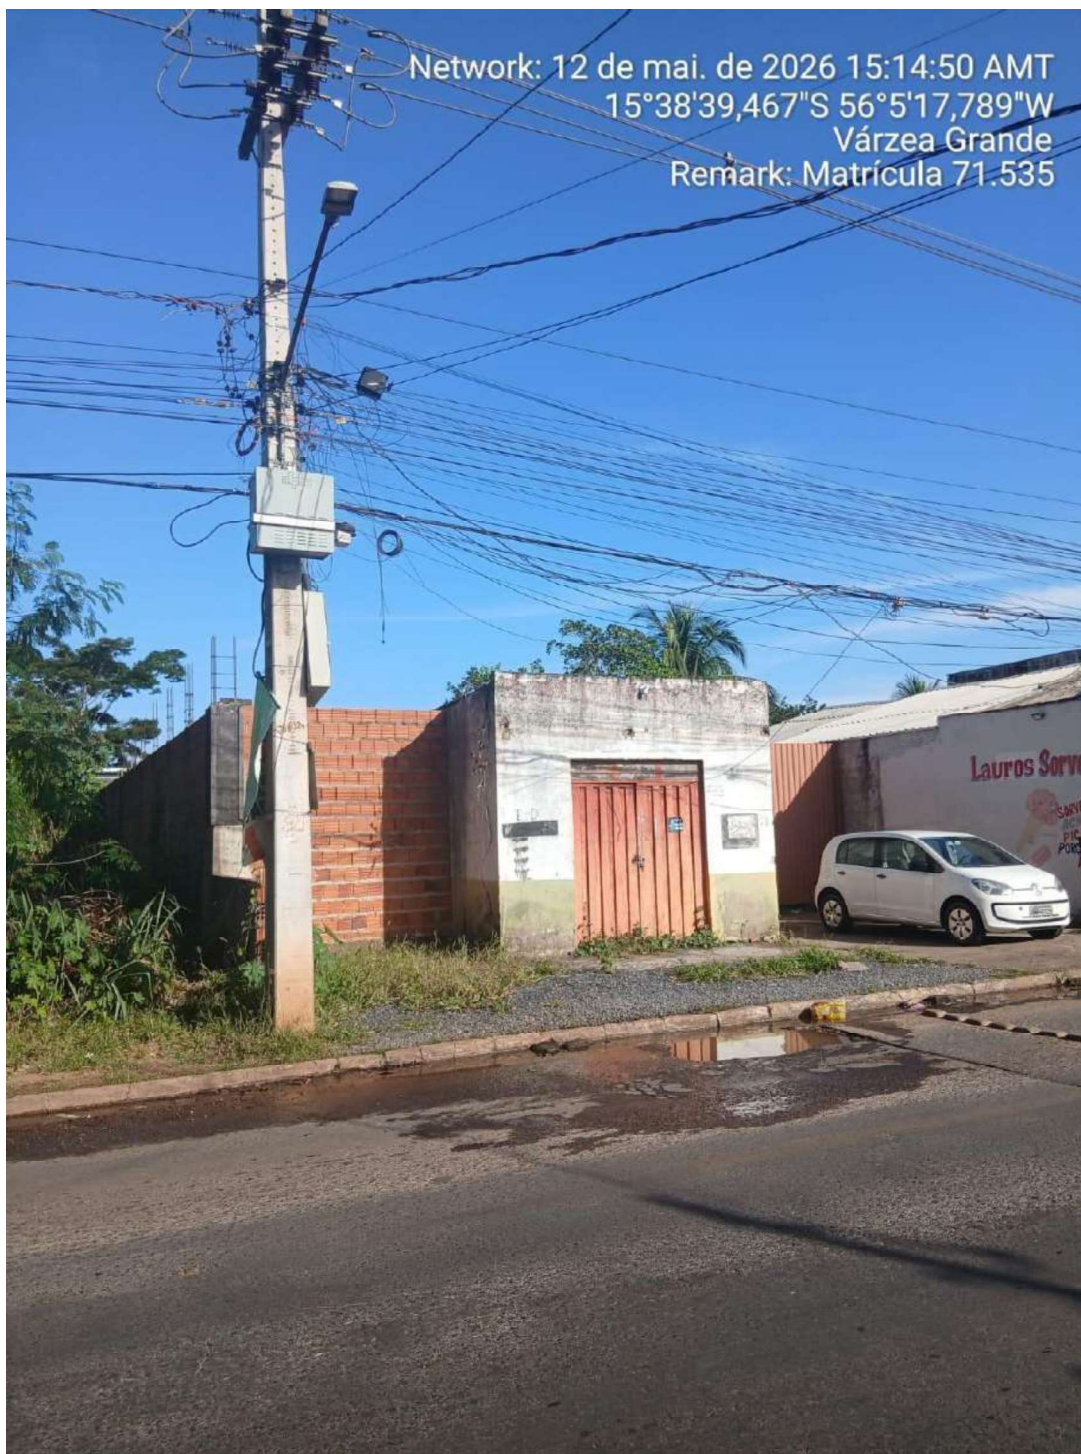
Figura 2 – Frente do imóvel mostrando o muro lateral de divisão de limites.

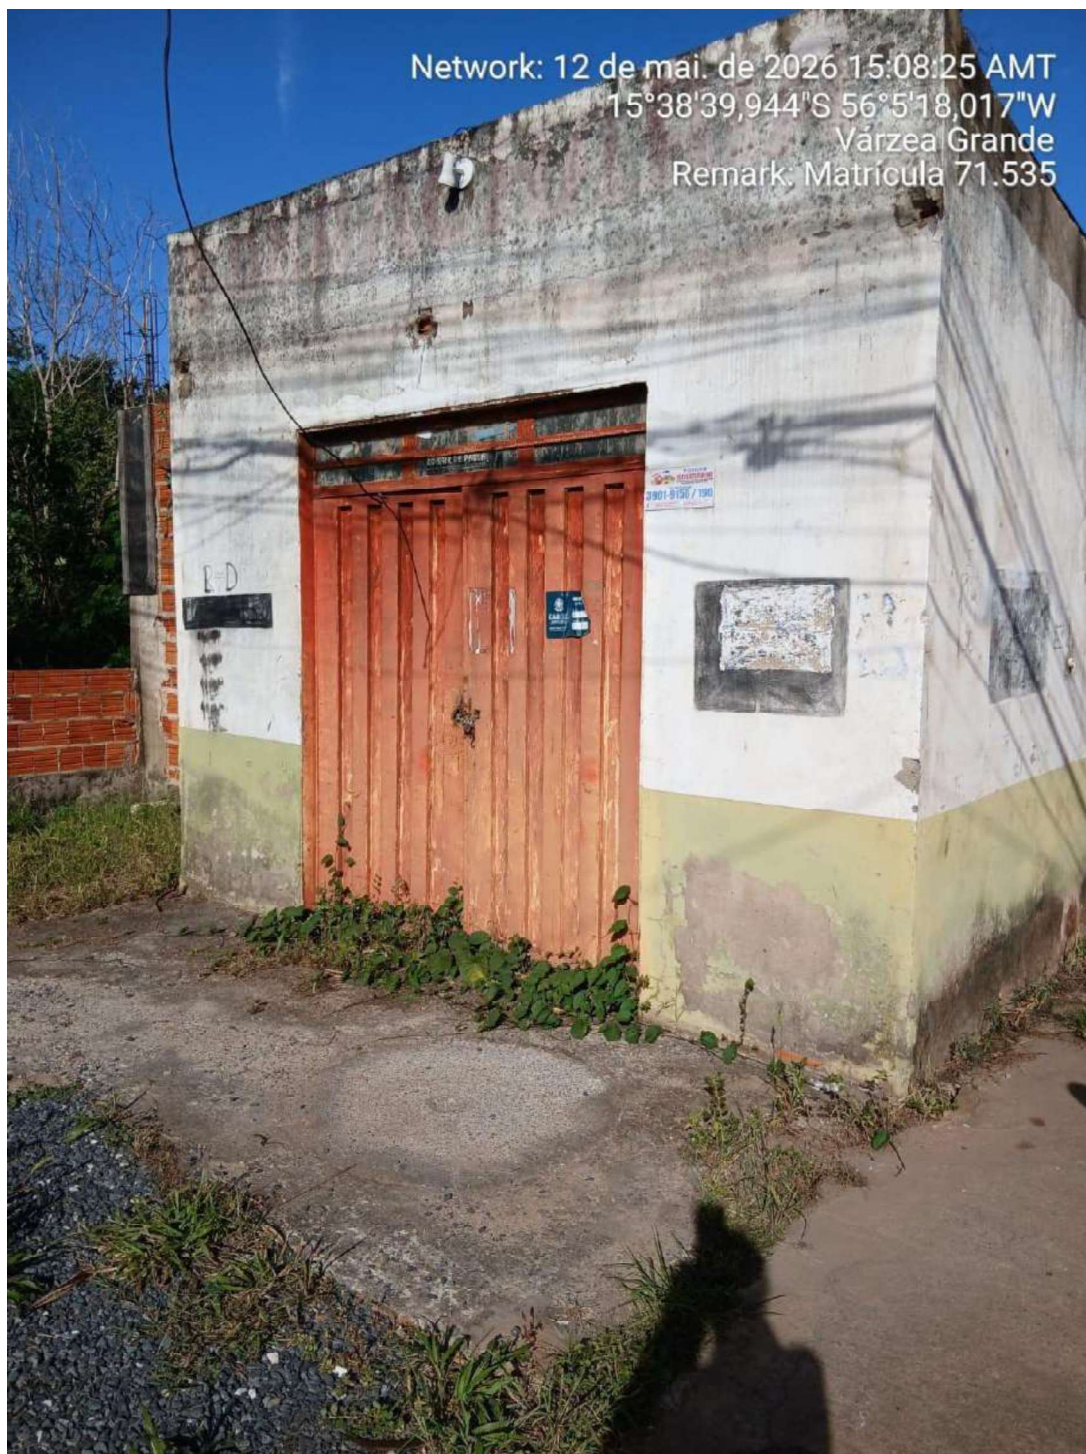
Figura 3 – Frente do imóvel.

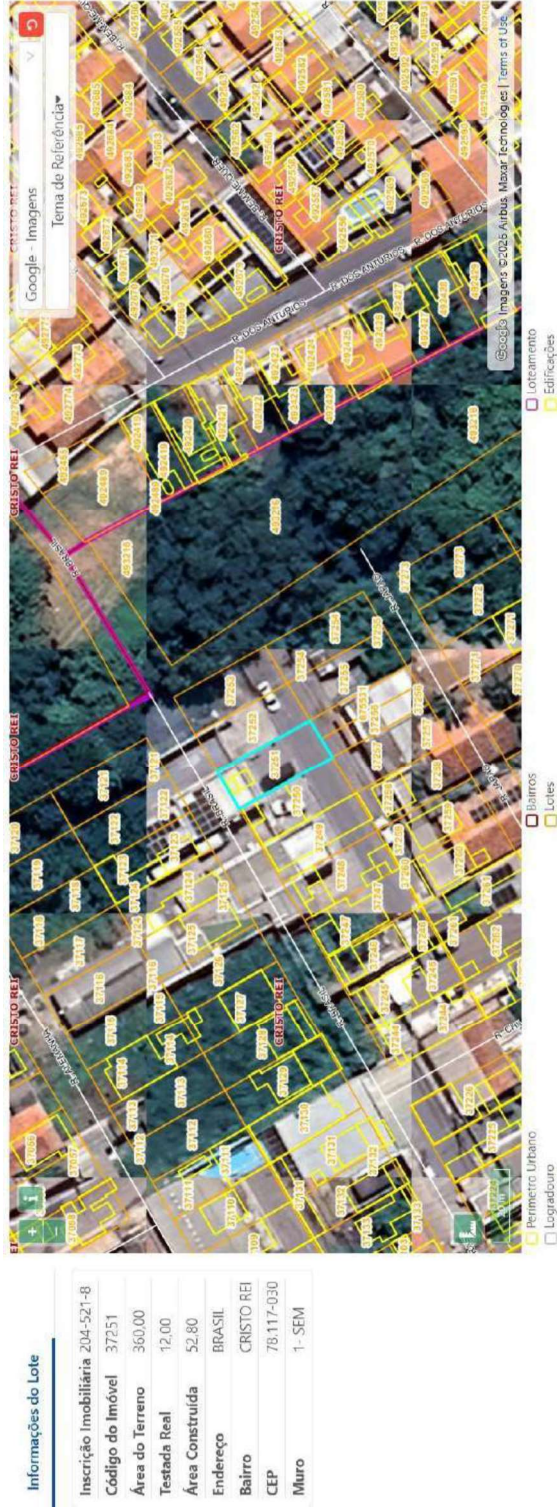
Figura 5 - Vista de satélite do imóvel avaliando, em destaque em azul ciano, polígono 37251.

Conforme o SIIG/VG - Smartgis, possui inscrição imobiliária nº 204-521-8#37251 e área total correspondente à matrícula, de 360,00 m².

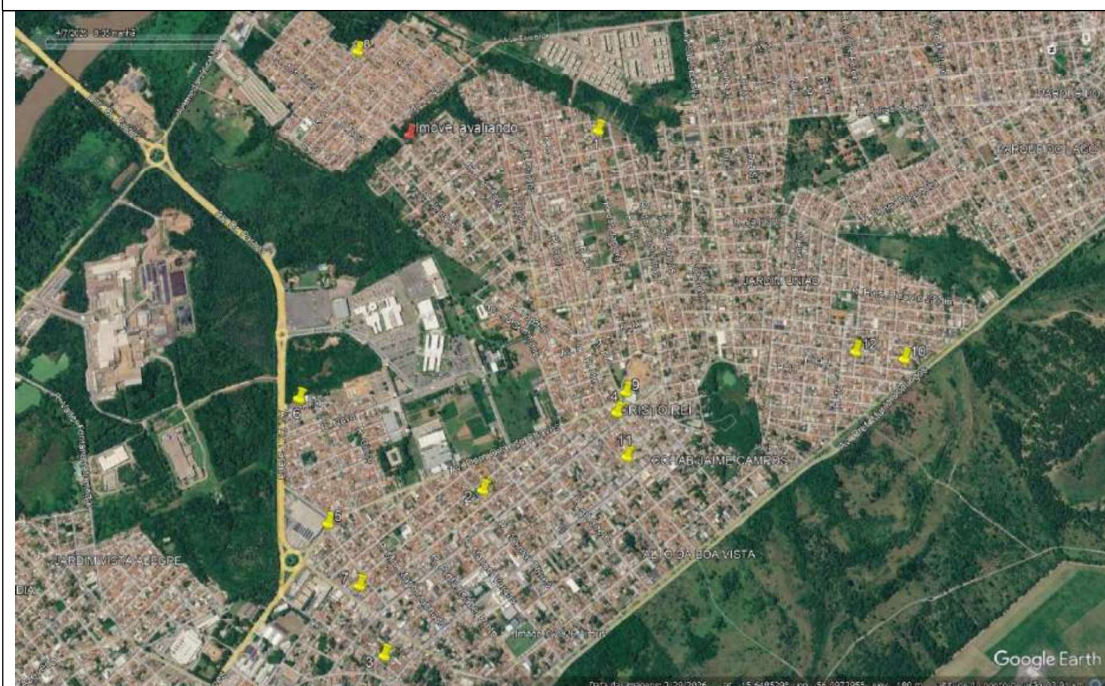
Figura 7 – Imóveis comparativos. Google My Maps

\*O marcador vermelho identifica a localização do imóvel avaliando. Em marcadores amarelos estão localizados os imóveis comparativos com numeração do item coincidente com a descrição do quadro apresentado no tópico "Resumo Geral".

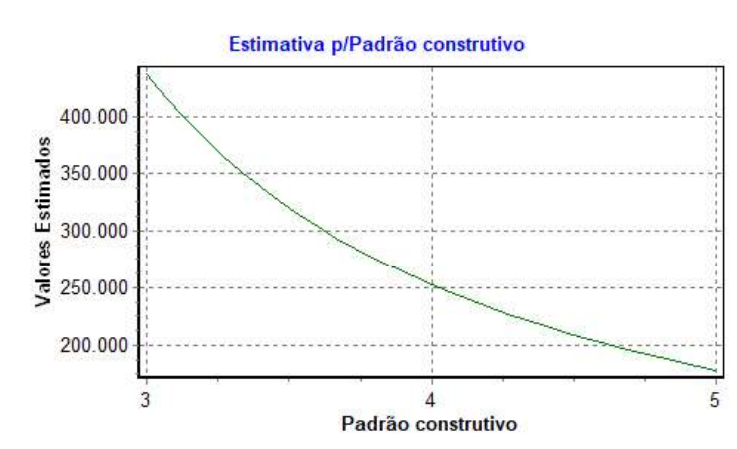
16) **GRÁFICOS DE ELASTICIDADE DA FUNÇÃO NO PONTO MÉDIO:**
