**1000825-23.2023.8.26.0453**

**LAUDO PERICIAL**

O valor da avaliação do imóvel (Figura 5, p. 32) situado na Rua Baptista Capossi, n. 261, Núcleo Habitacional Jardim Maravilha, Uru-SP, registrado sob a matrícula n. 5748 é de:

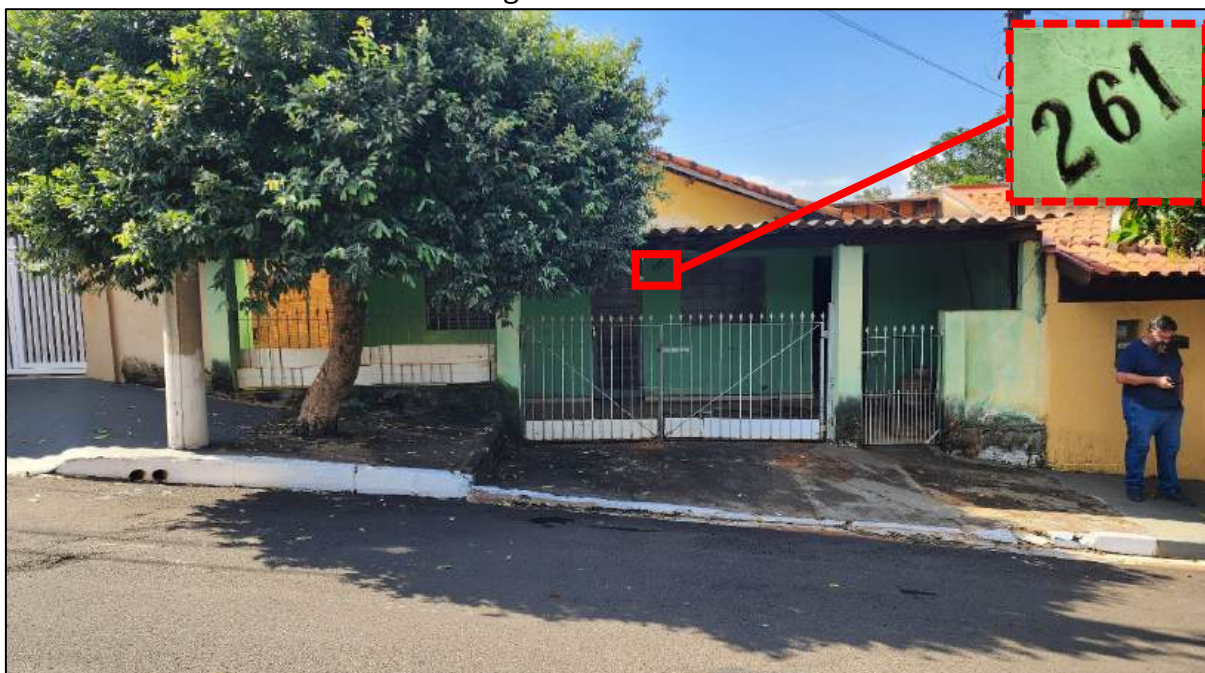
Figura 5 – Fachada

As Figura 1 à Figura 22, p. 40, demonstram a fachada do imóvel, bem como sua configuração geral.

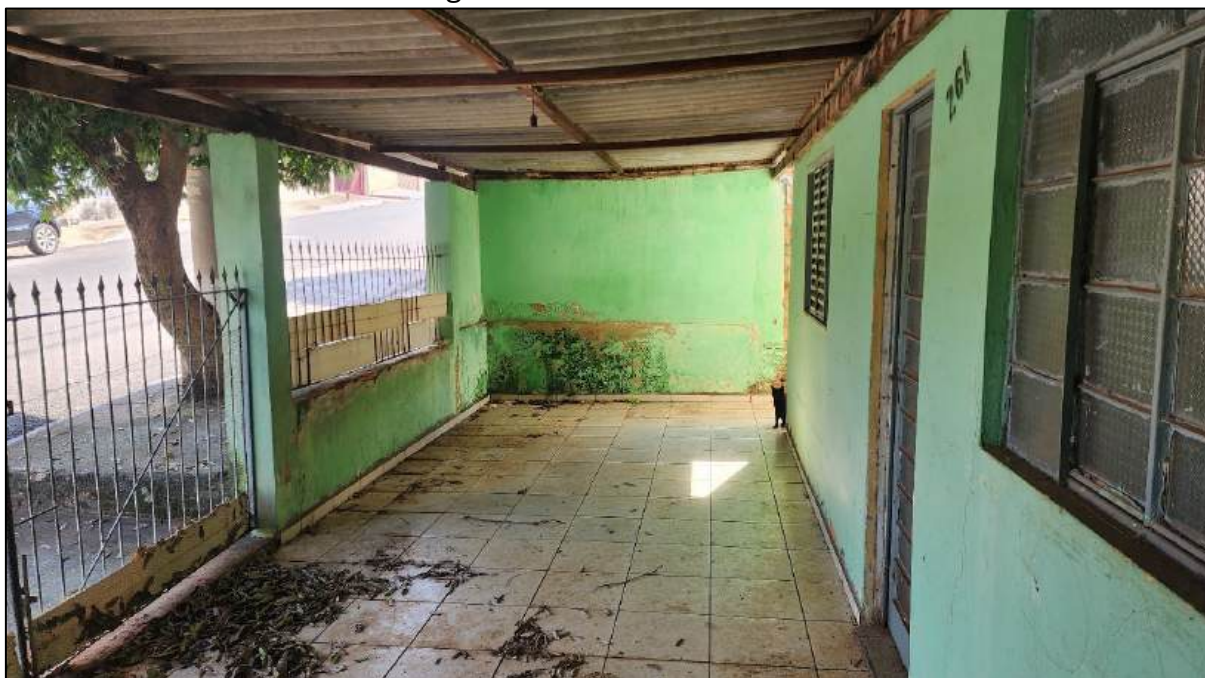
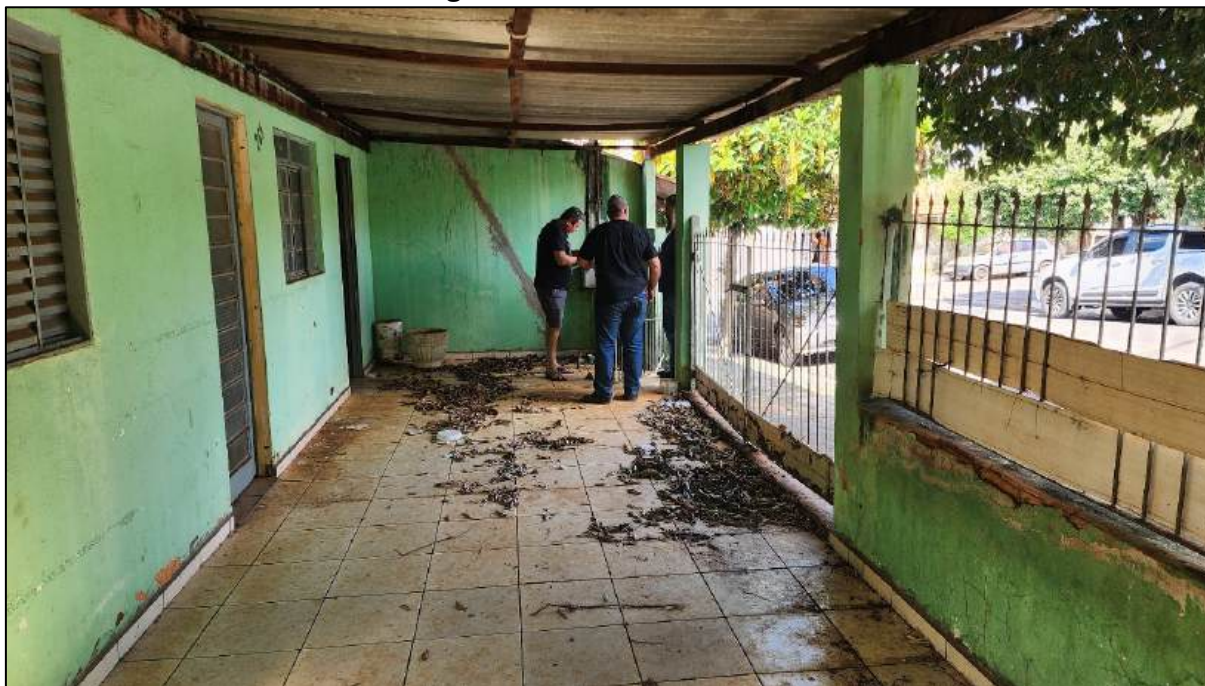
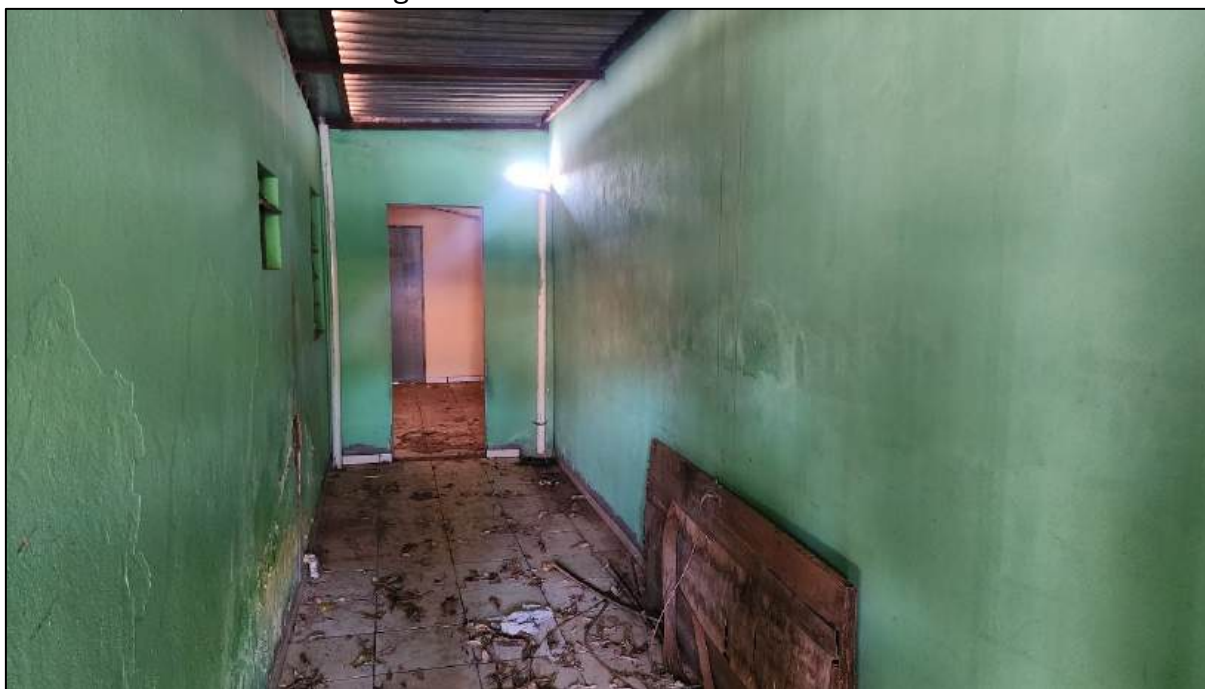
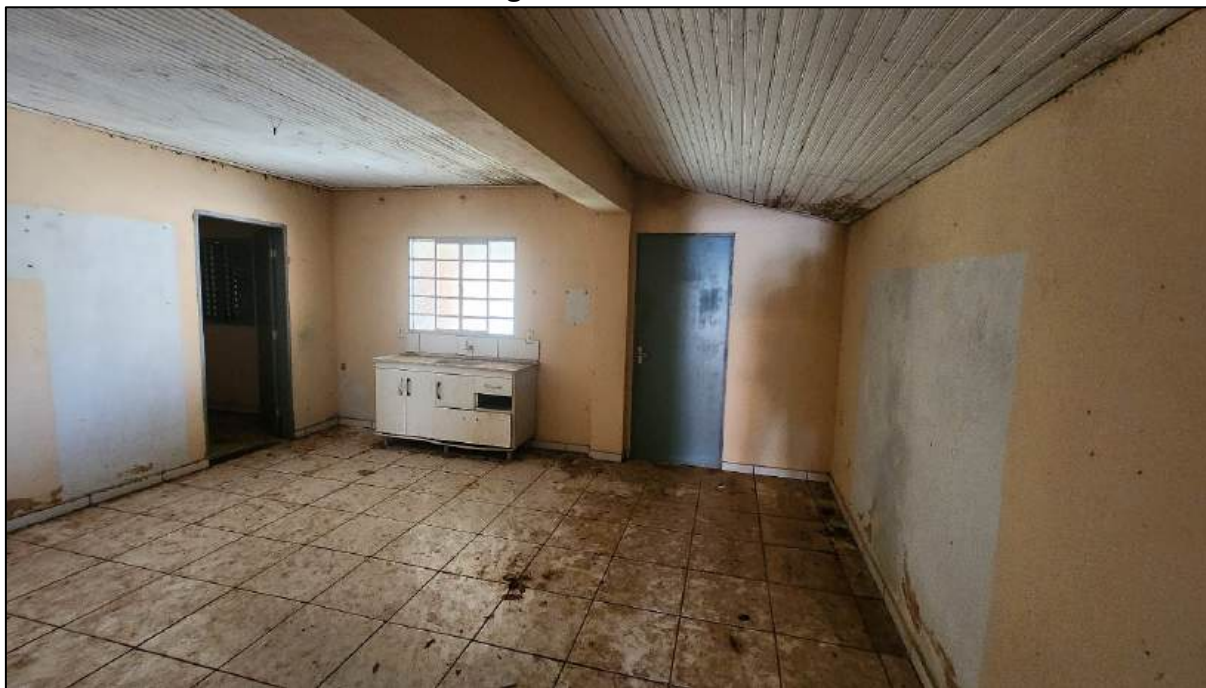
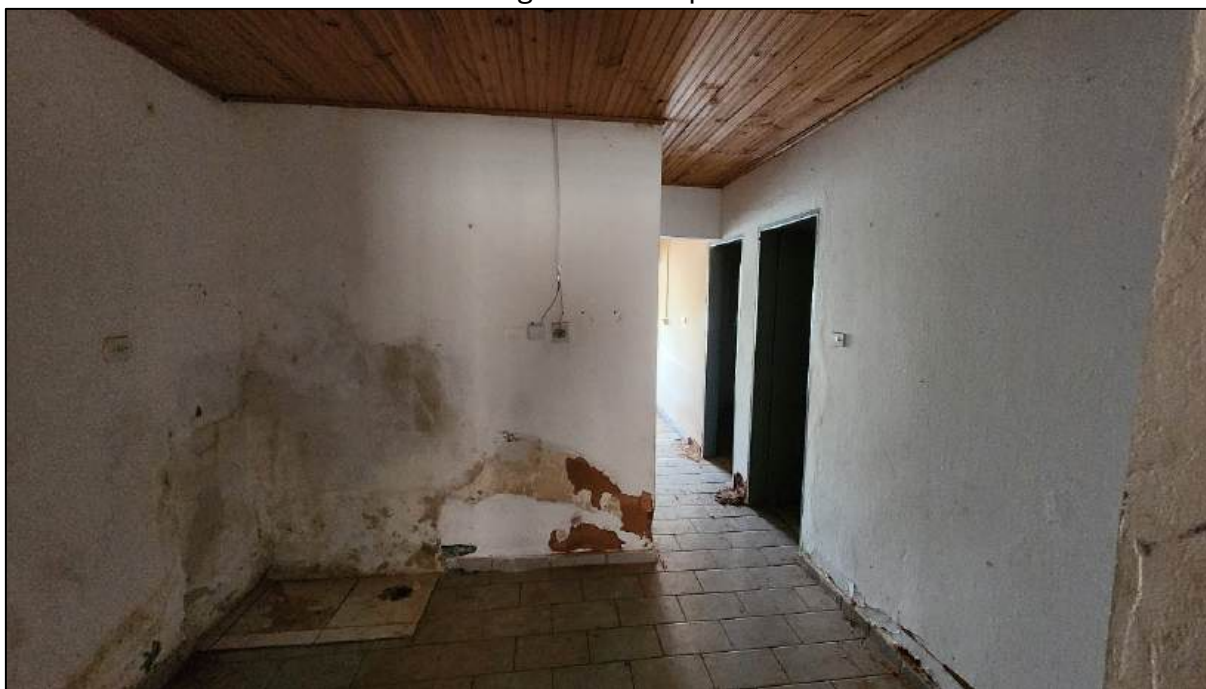
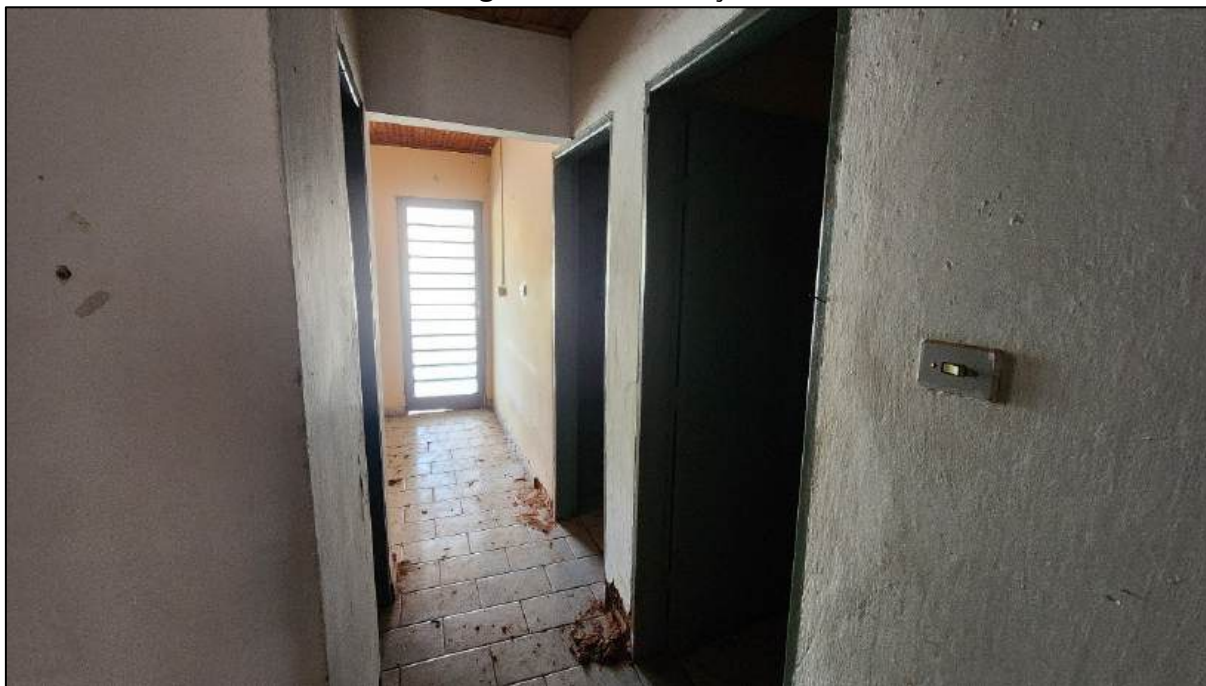
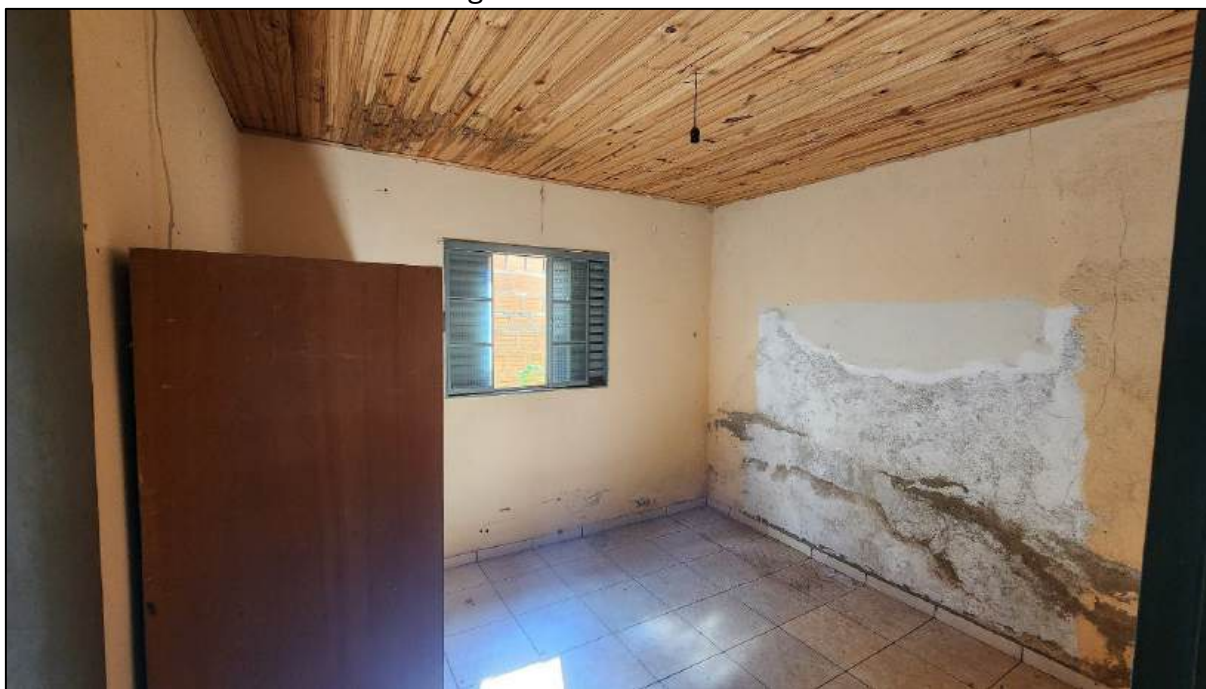
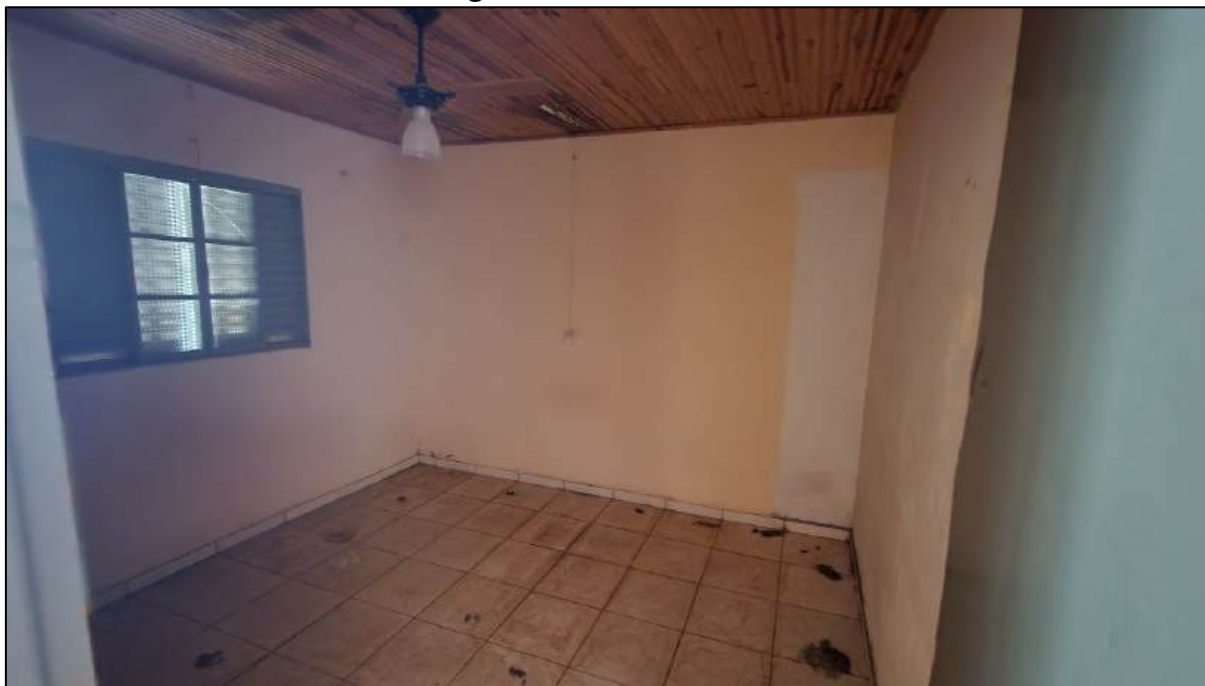
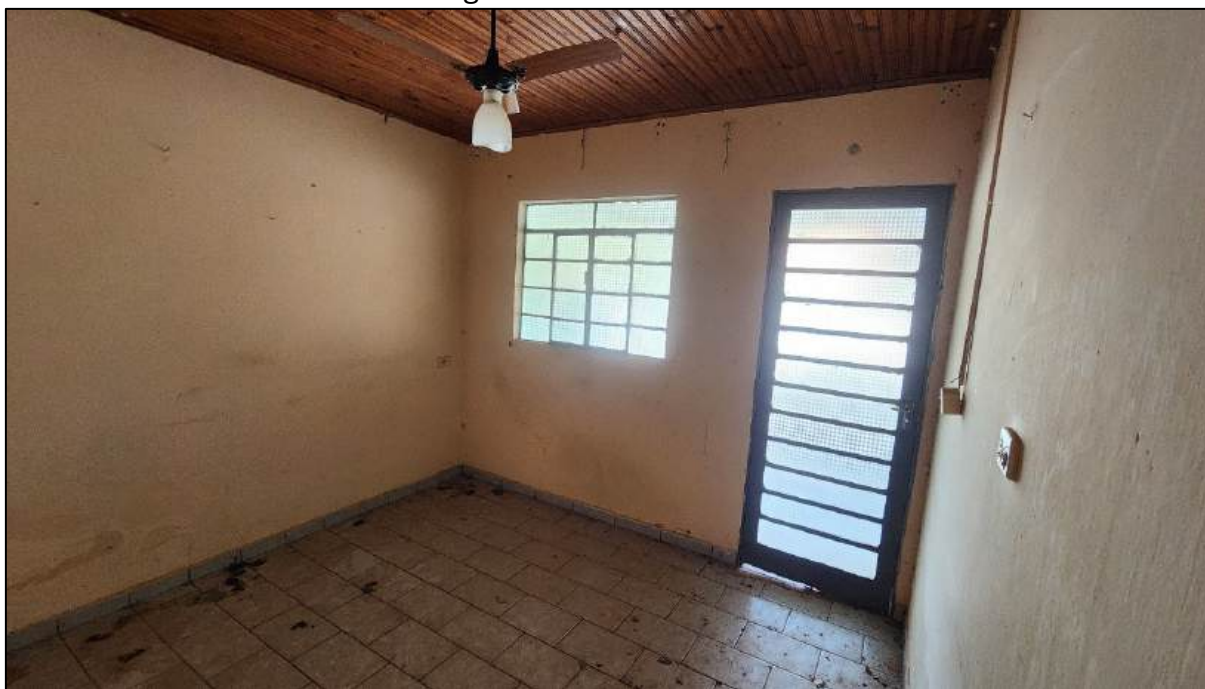
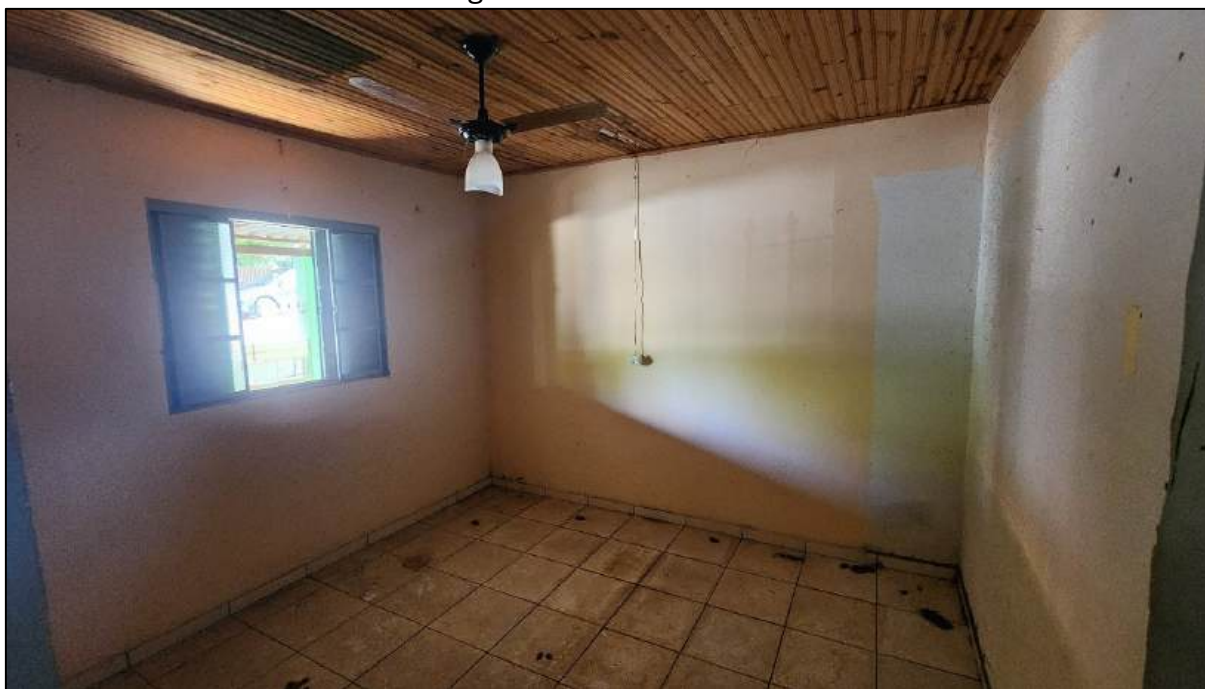
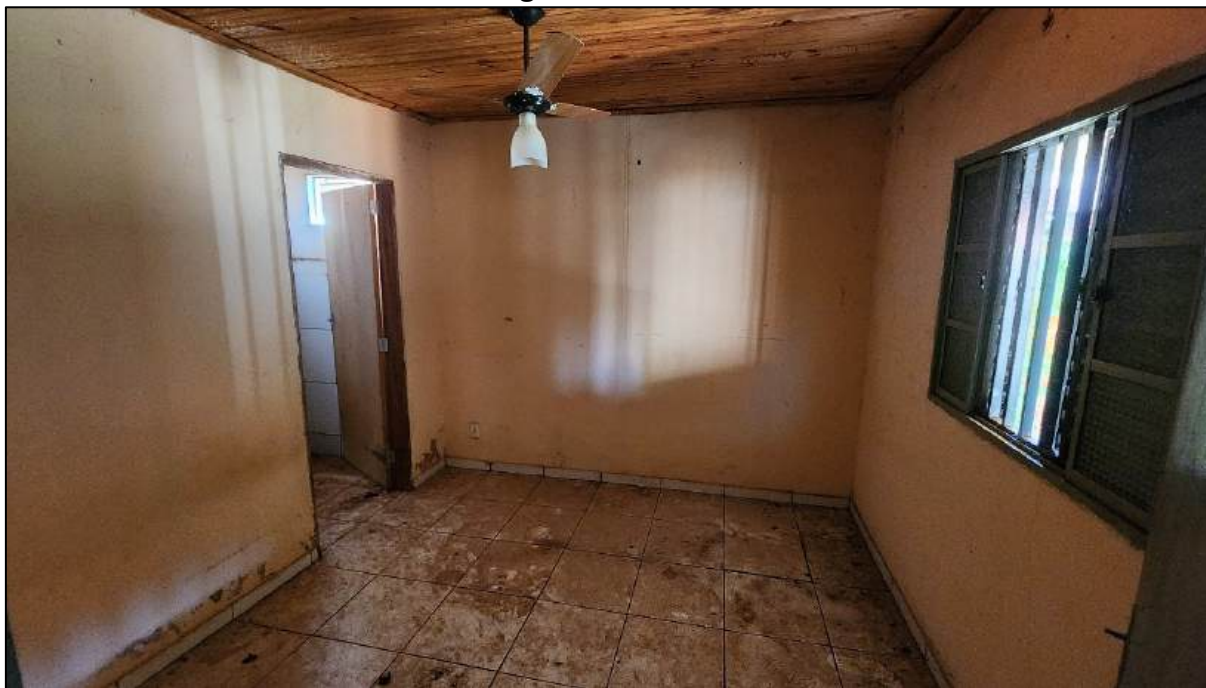
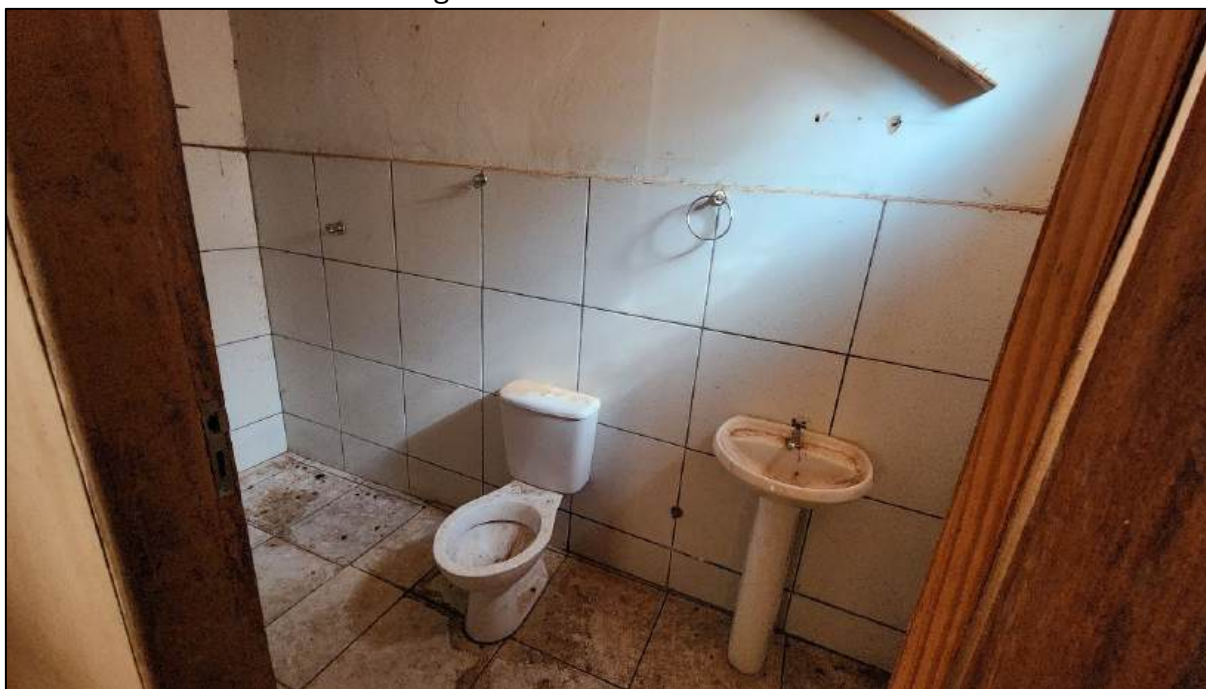
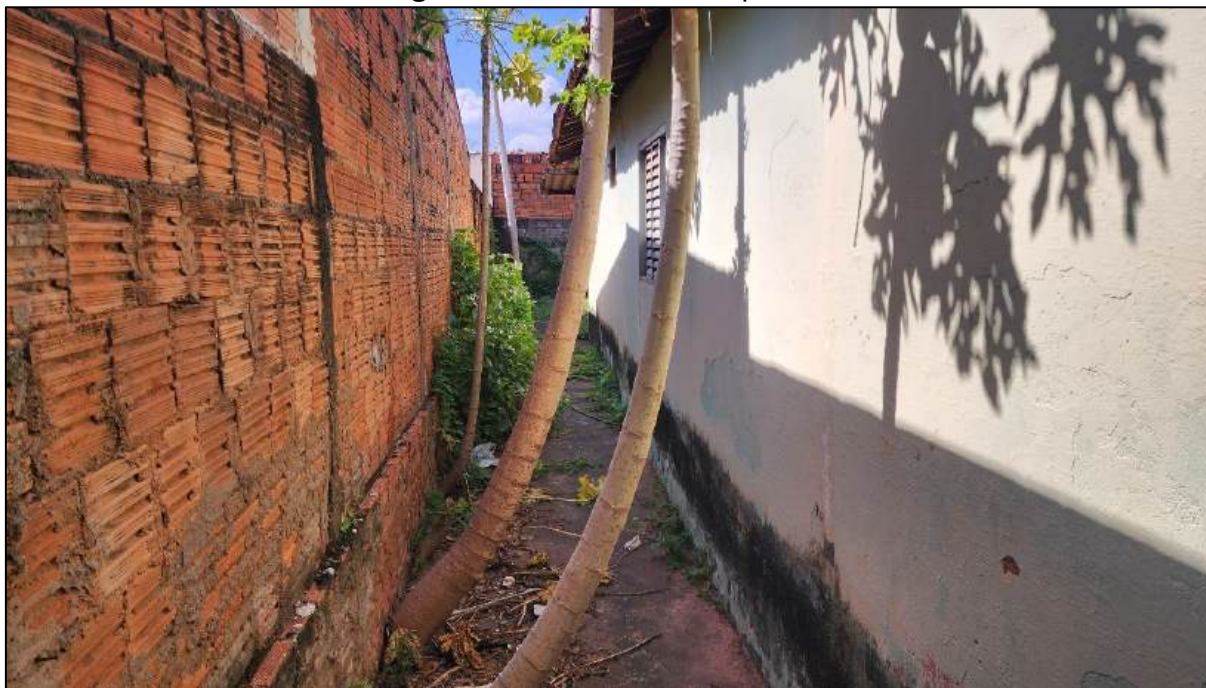
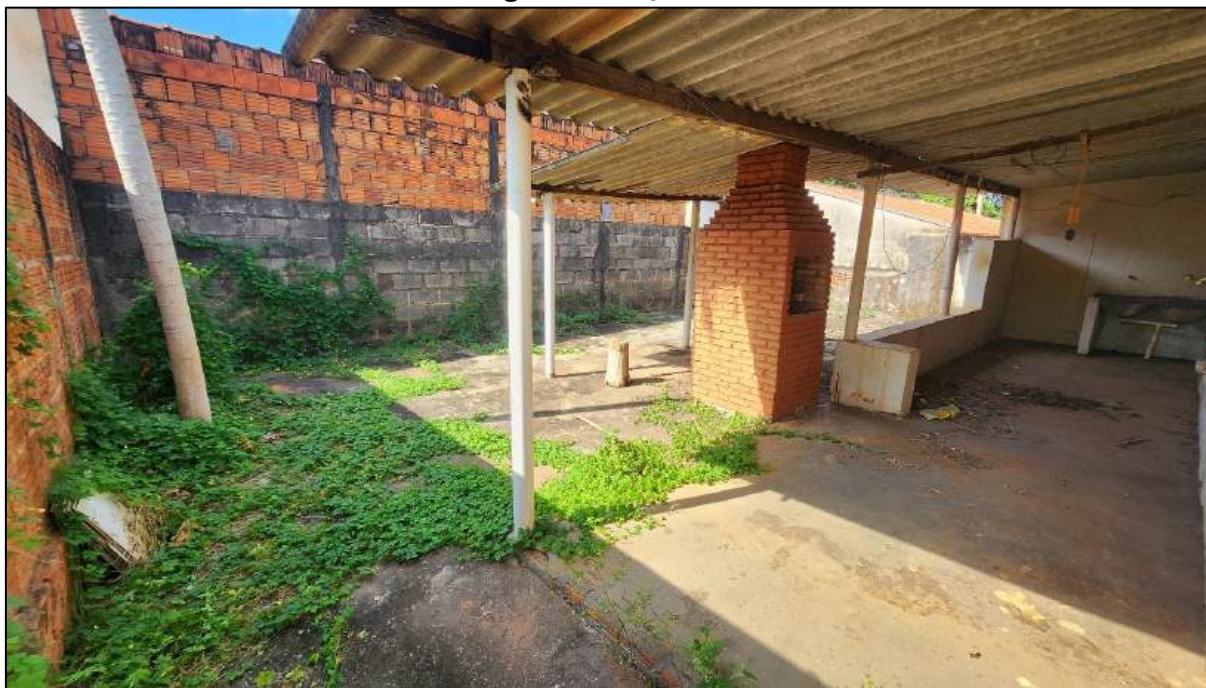
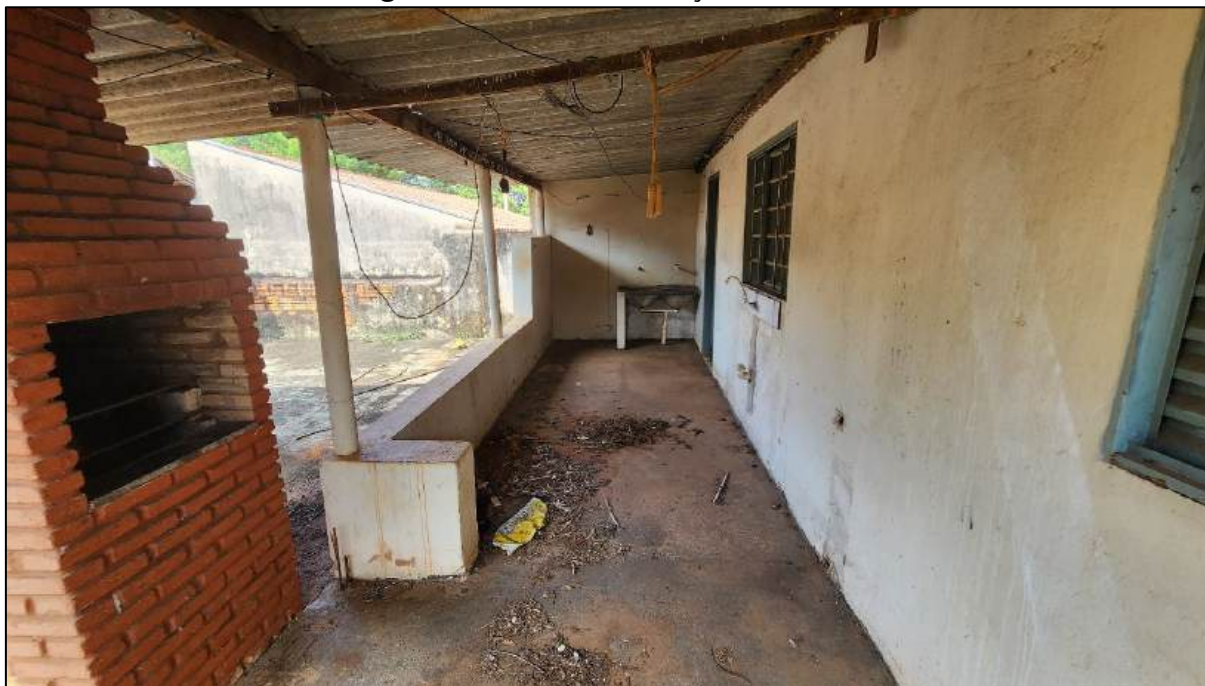
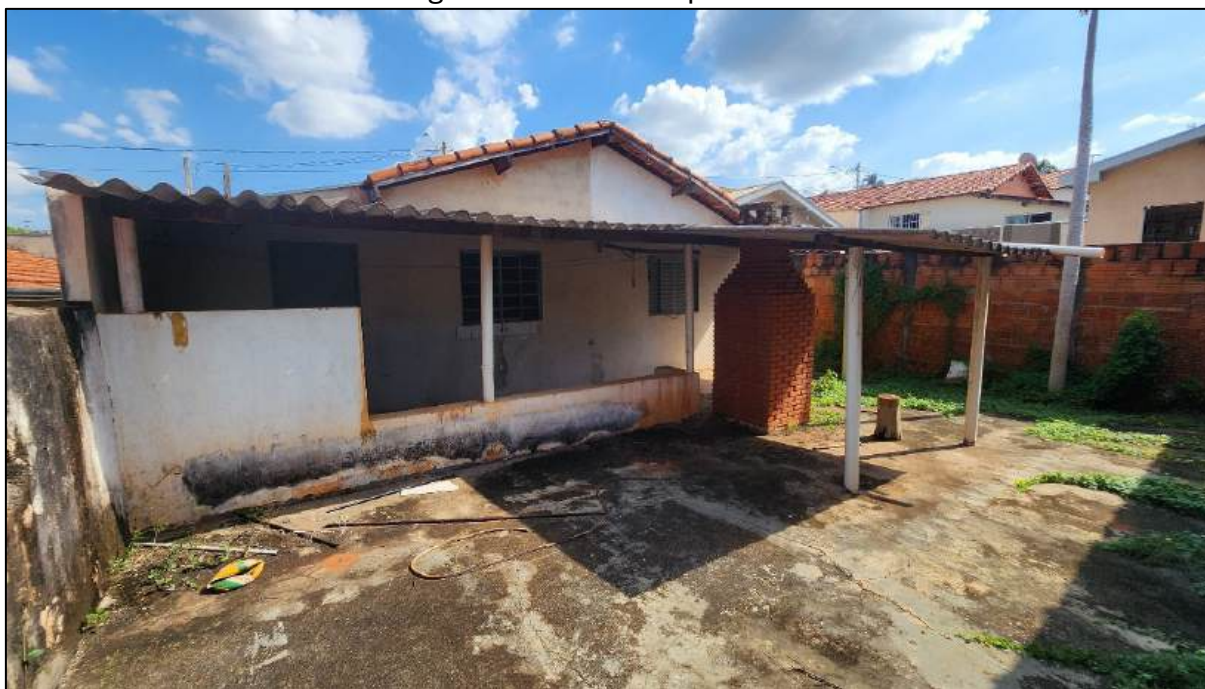
De forma geral, as manifestações patológicas observadas indicam estado avançado de degradação<sup>15</sup> da edificação, comprometendo os sistemas de vedação, acabamento e, pontualmente, elementos estruturais secundários, refletindo diretamente na perda de funcionalidade, salubridade e habitabilidade do imóvel.
