**AUTOS DE** : ALIENAÇÃO JUDICIAL DE BENS – ALIENAÇÃO JUDICIAL  
**REQUERENTE** : MARCIA REGINA SANTO LOPES  
**REQUERIDO** : JOÃO CARLOS SALATA  
**PROCESSO** : N° 1013427-96.2024.8.26.0037

## **LAUDO TÉCNICO PERICIAL**

Este trabalho tem por finalidade efetuar a Avaliação Técnica de um imóvel localizado na Av. Joaquim Vieira dos Santos, Nº 2346, Jardim Brasil, com a finalidade de Extinção de Condomínio e Alienação Judicial.

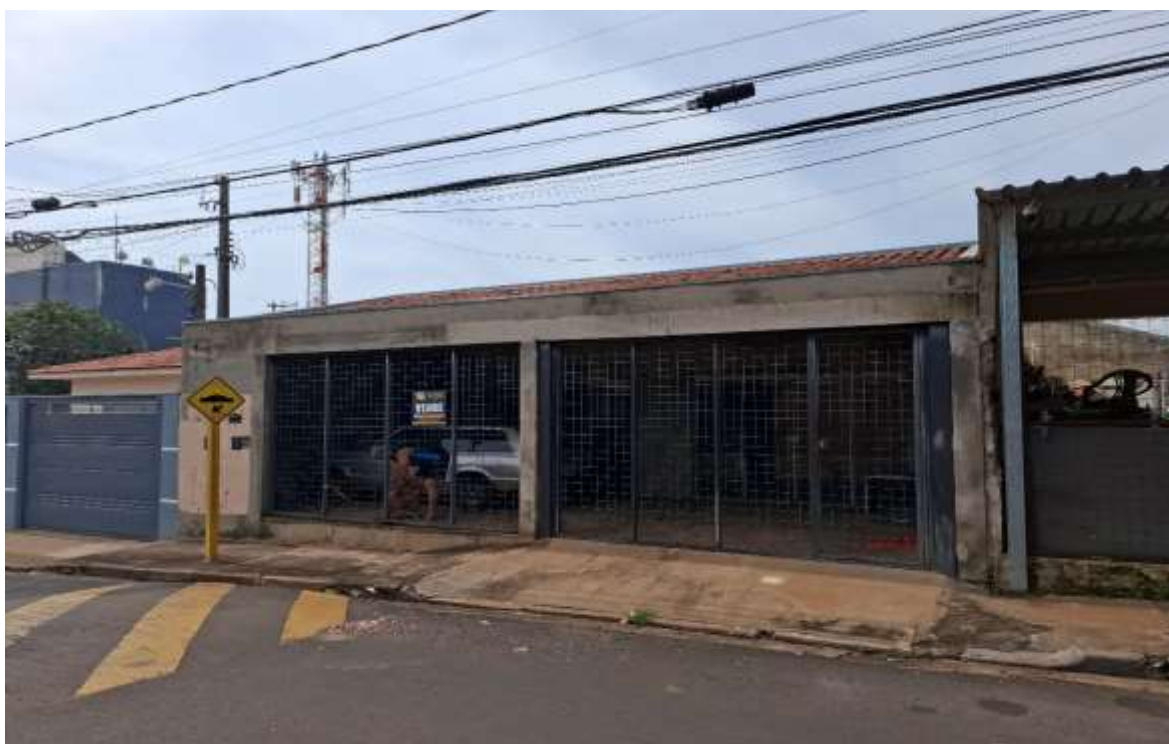
Foto N° 01: Mostrando a frente do imóvel.

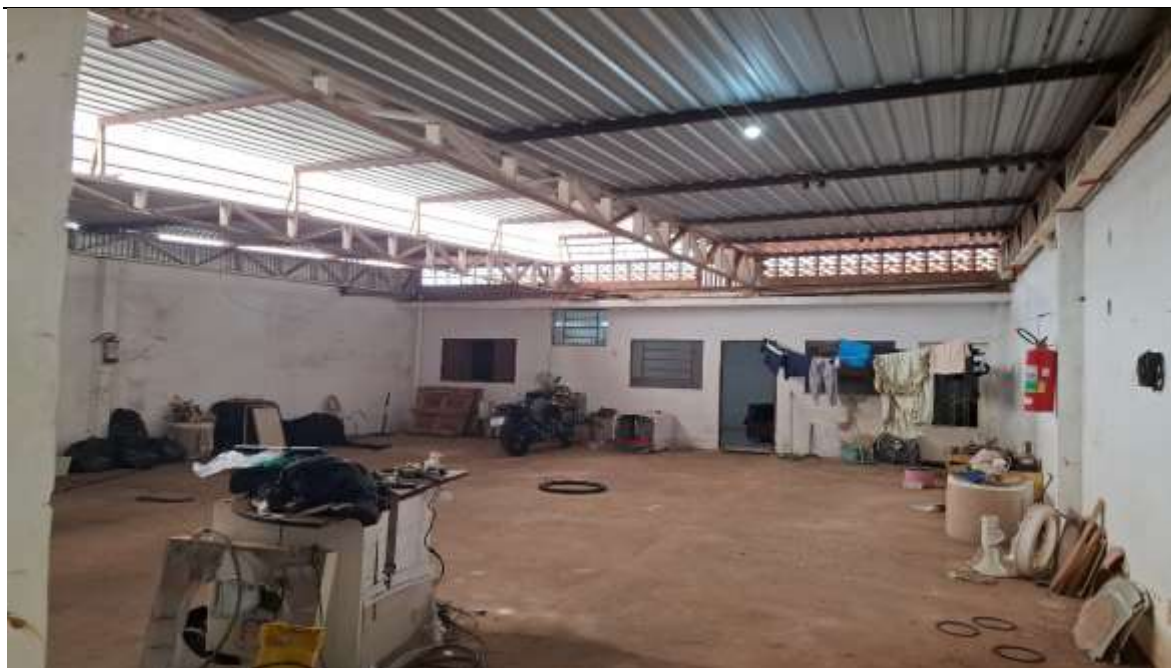
Foto Nº 02: Mostrando a frente da edícula aos fundos e a área coberta com telhas galvanizadas e estrutura metálica.

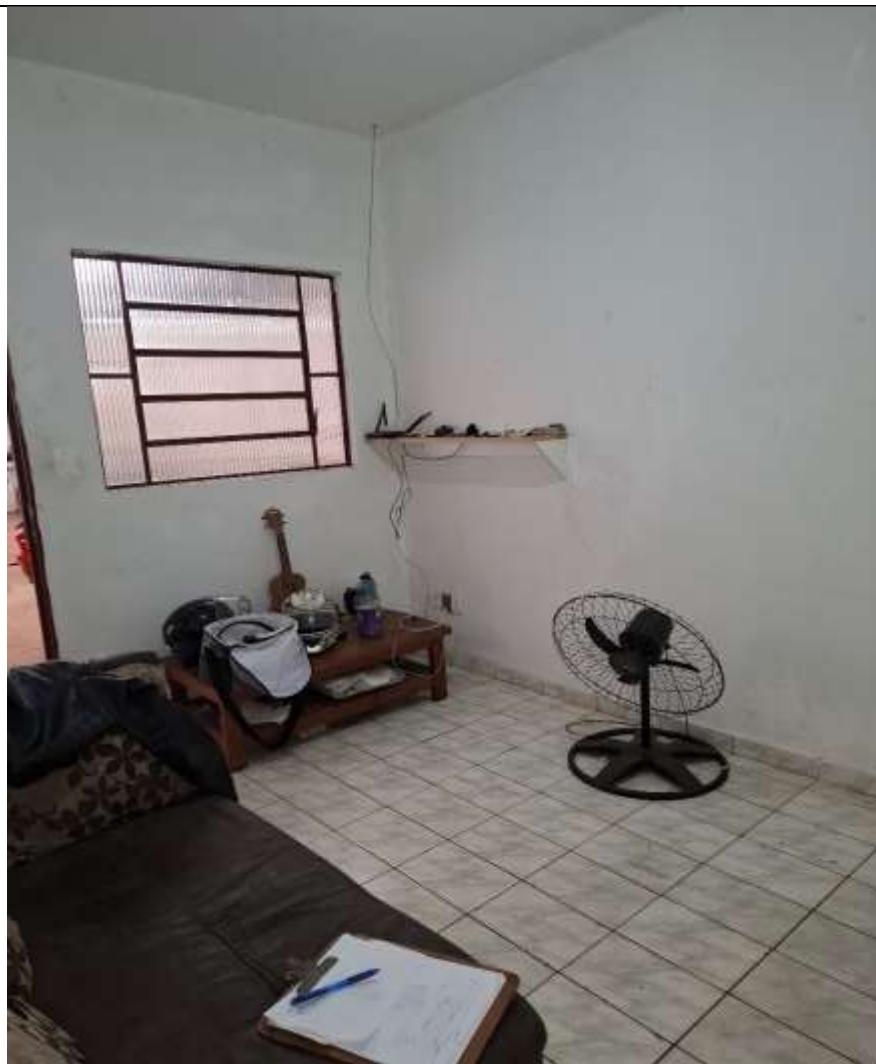
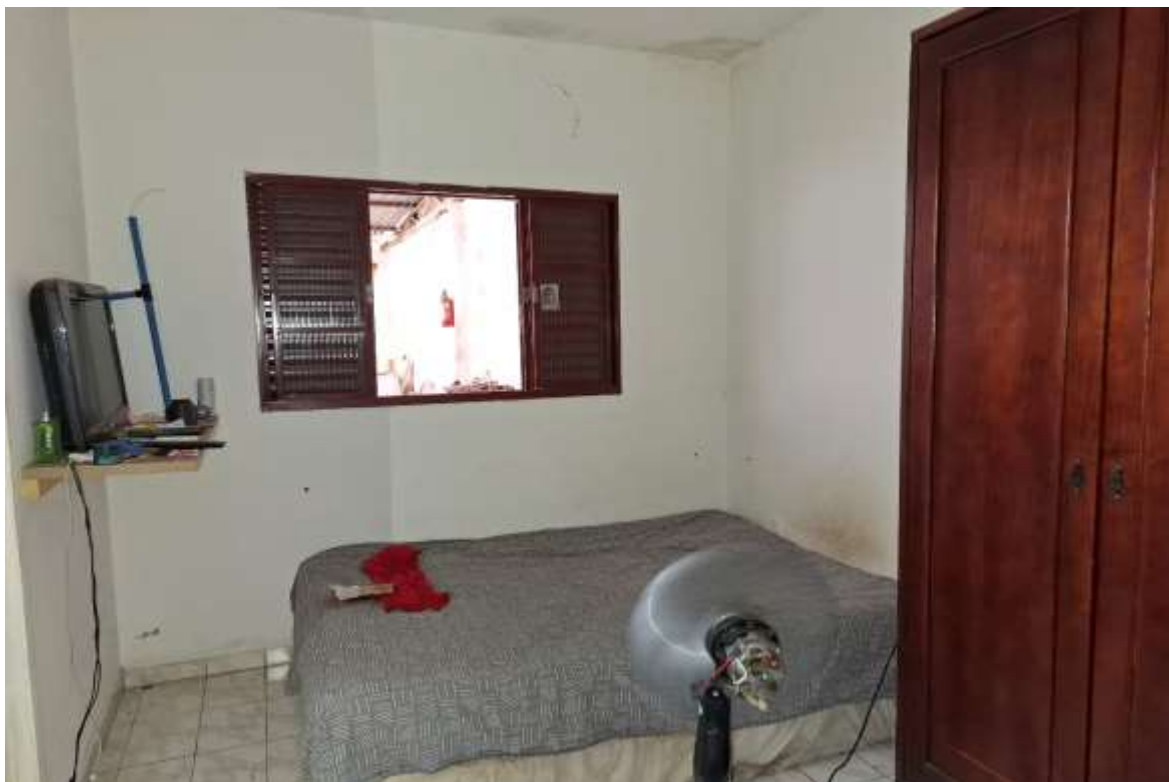
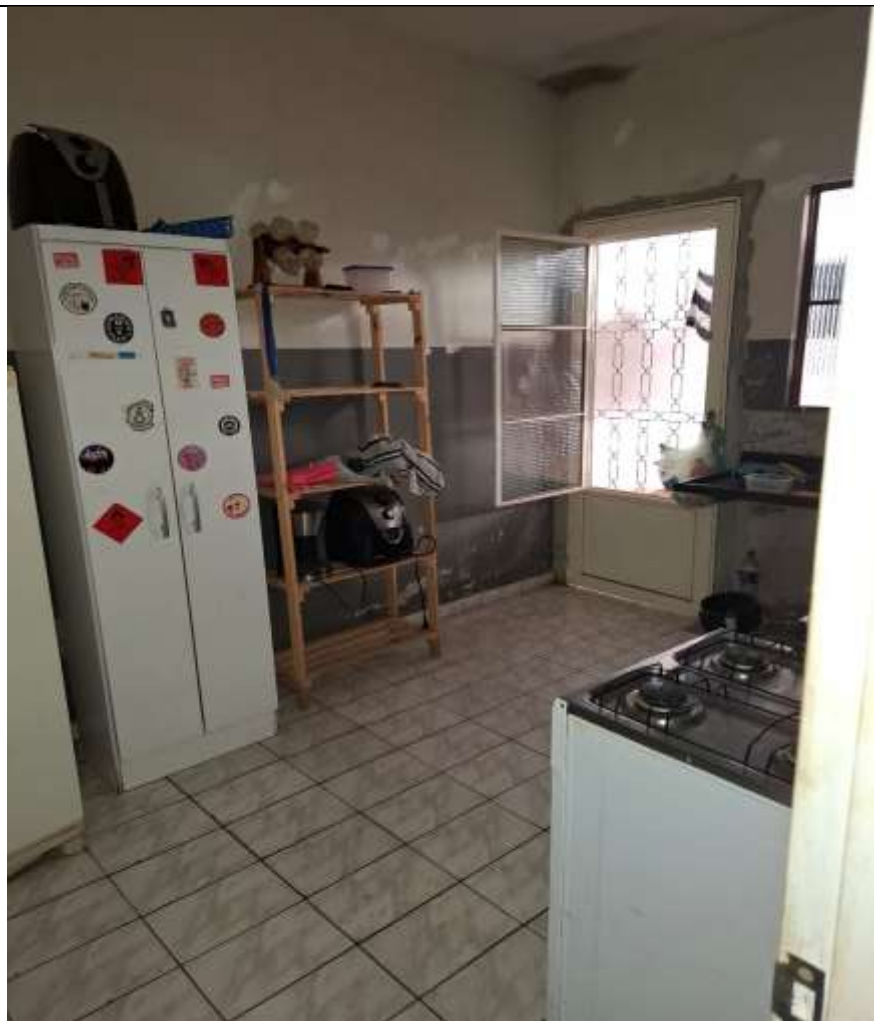
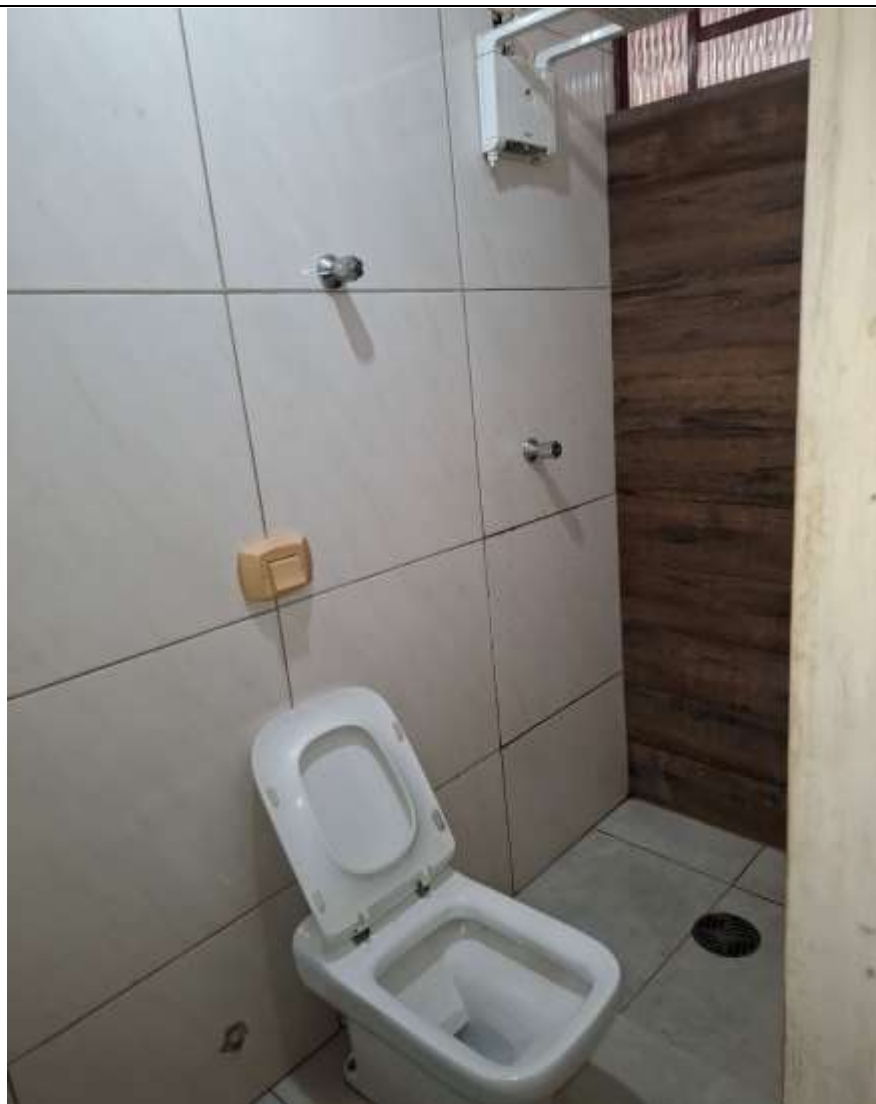
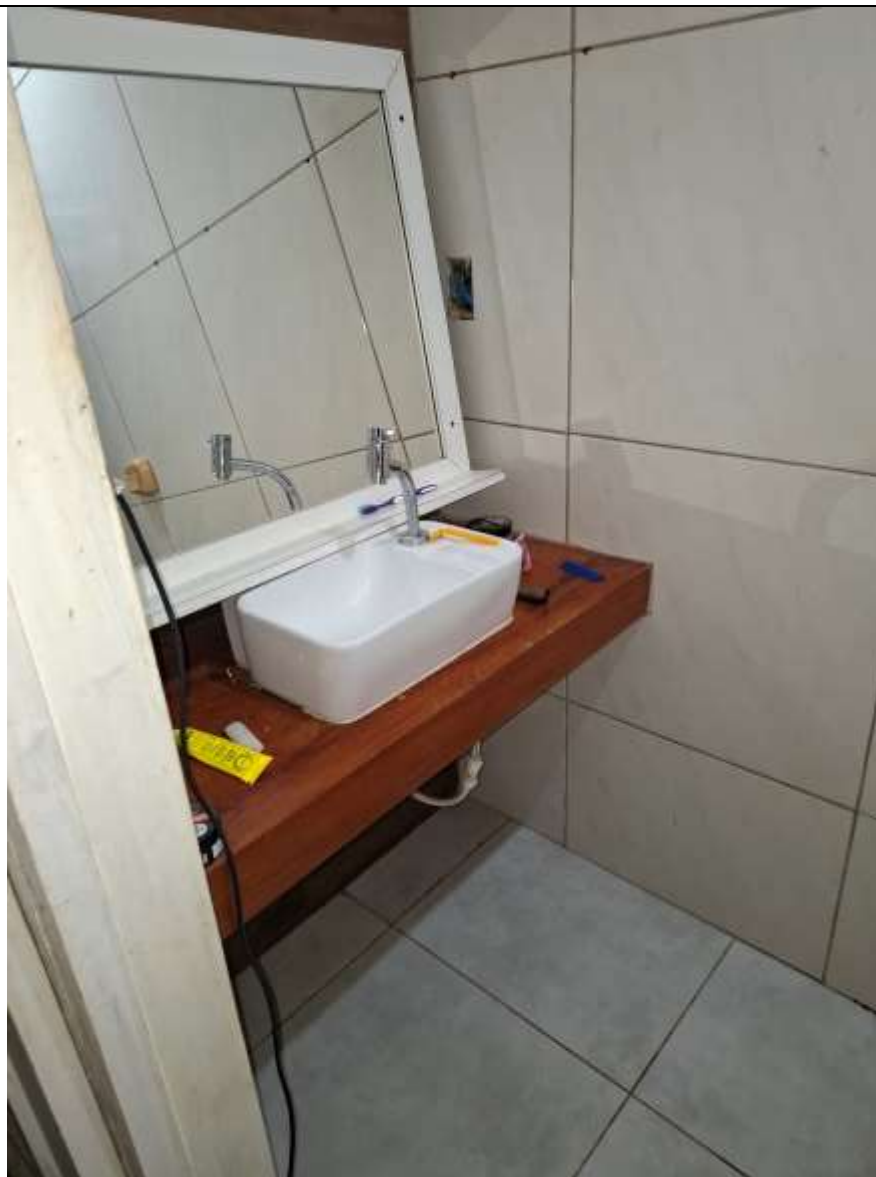
A edícula se encontra em bom estado de conservação, apresentando apenas desgastes normais pelo tempo de uso de intempéries, as partes elétricas e hidráulicas pelo que é possível observar se encontram em ordem.

Fotos Nºs: 03,04,05,06 e 07, na sequência, mostrando aspectos do interior da edícula, sala, quarto, cozinha, banheiro.

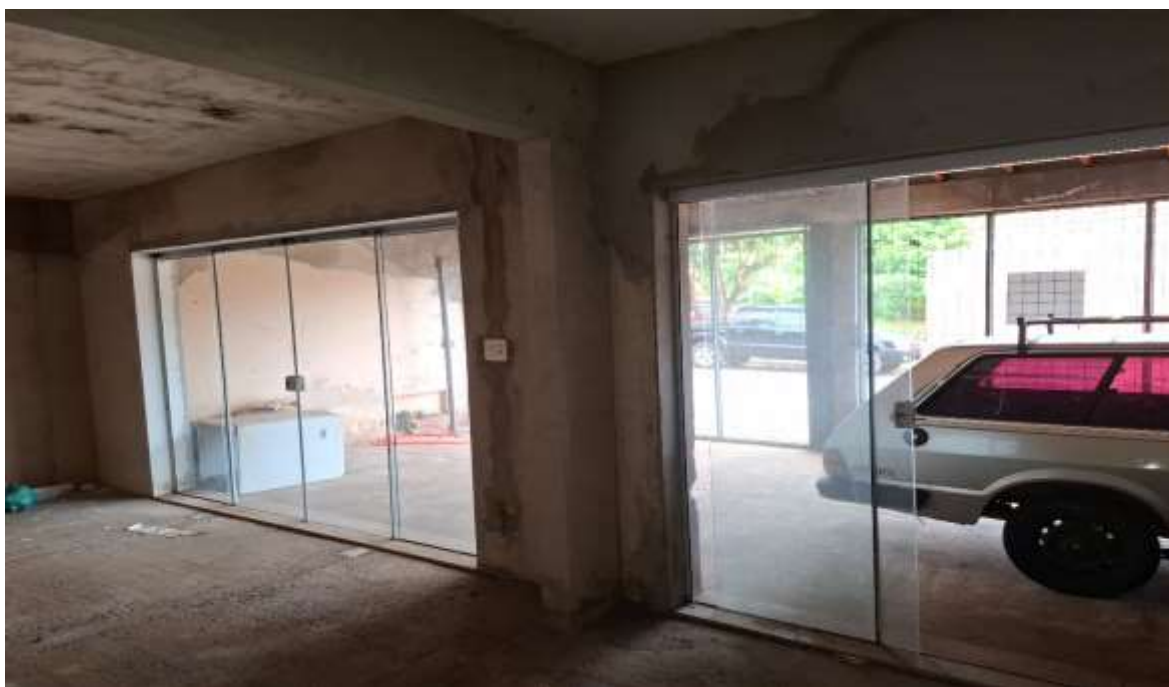
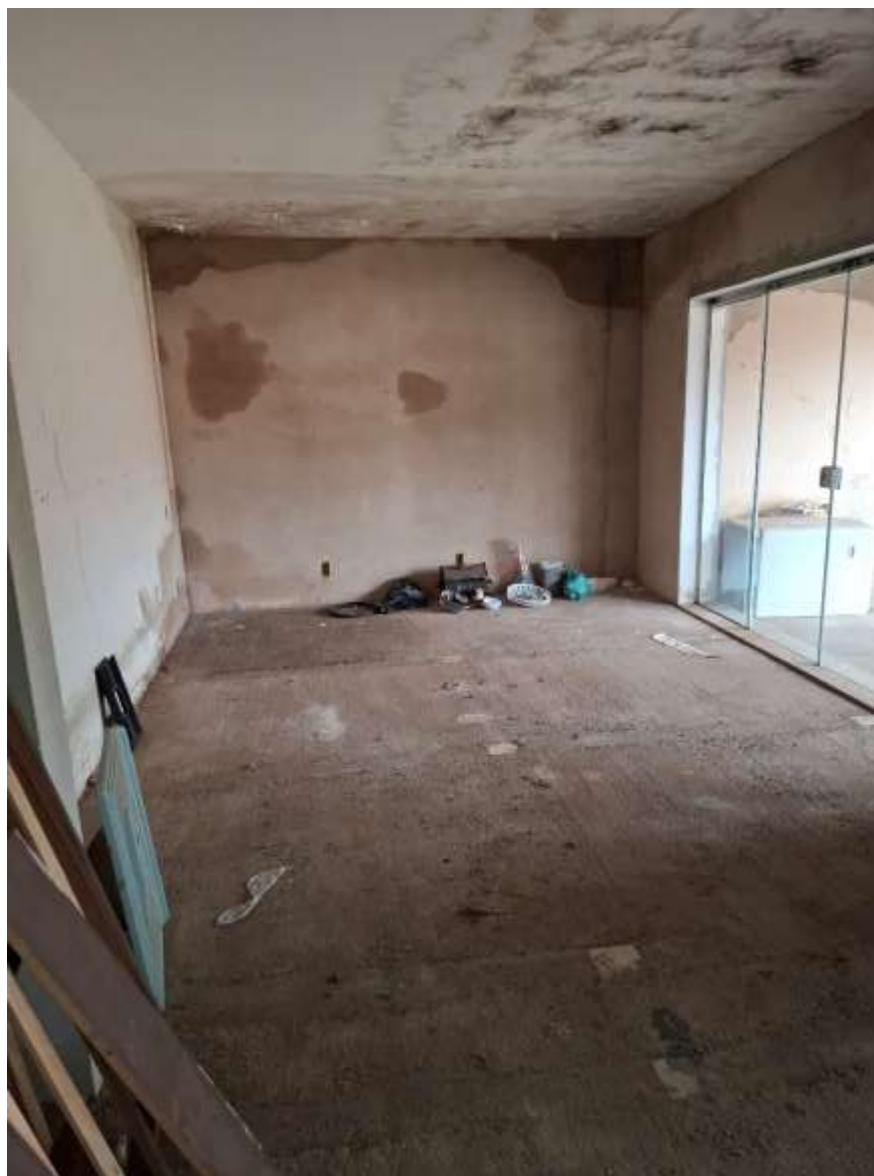
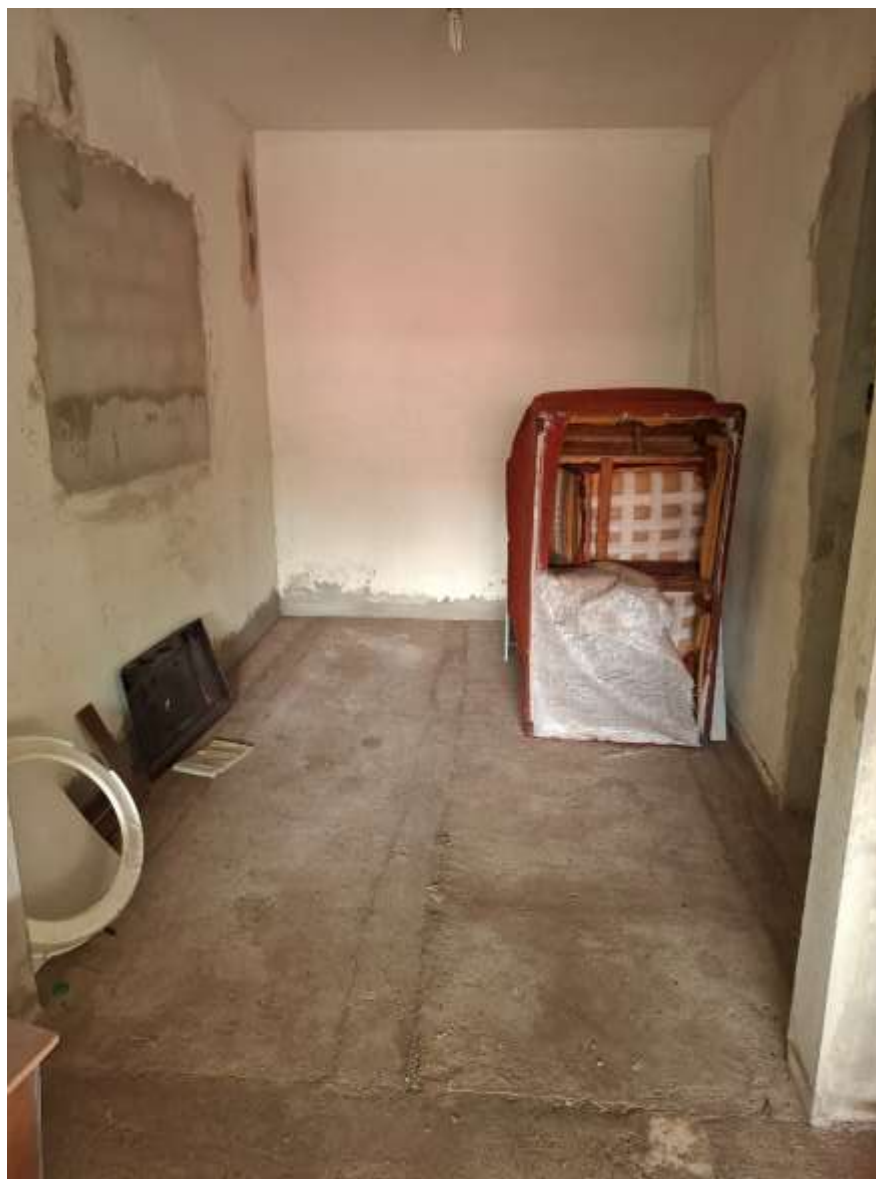
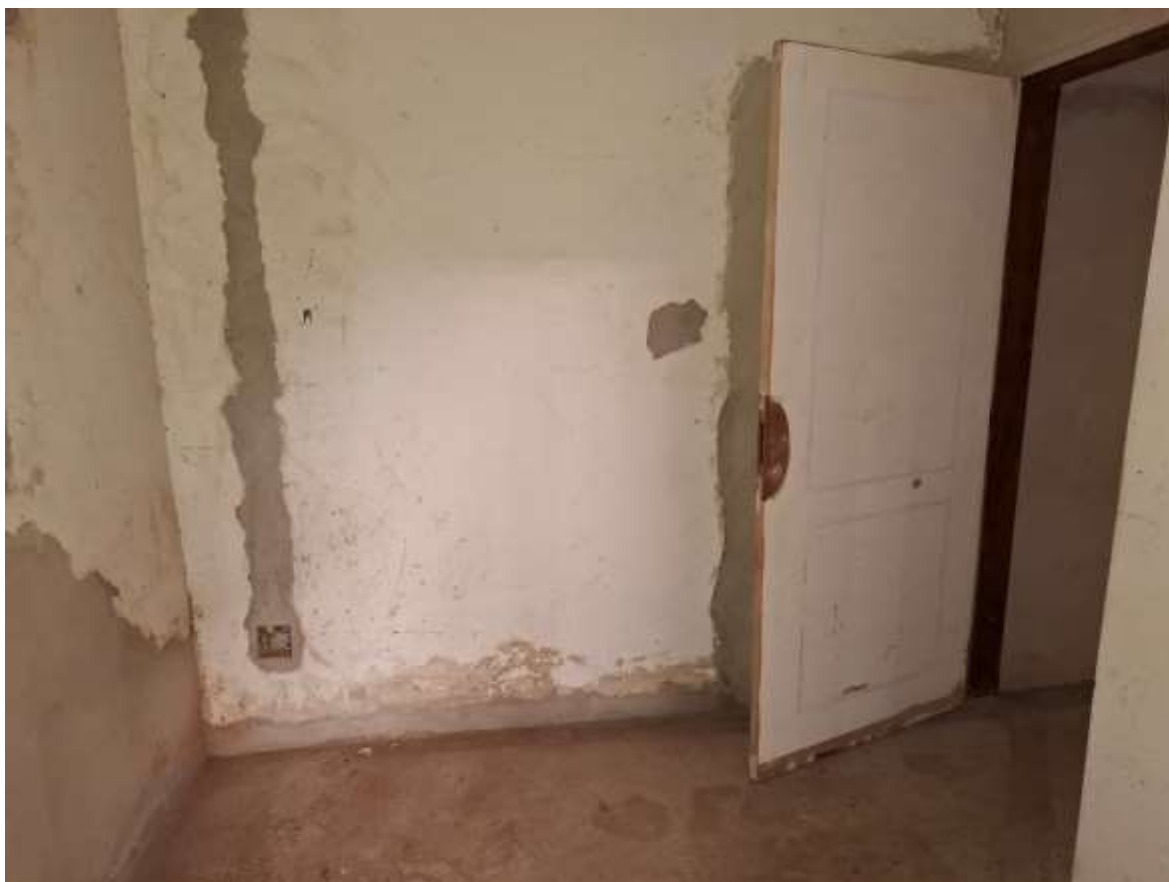
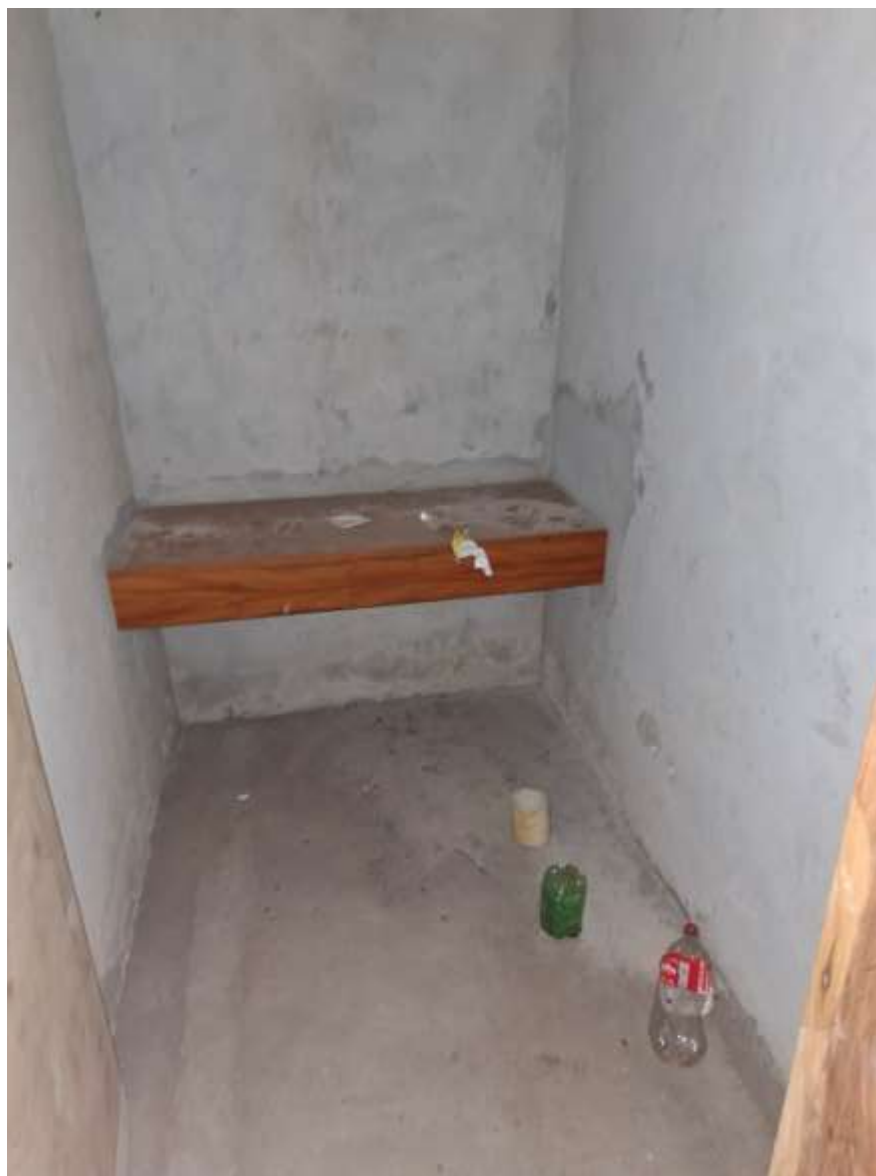
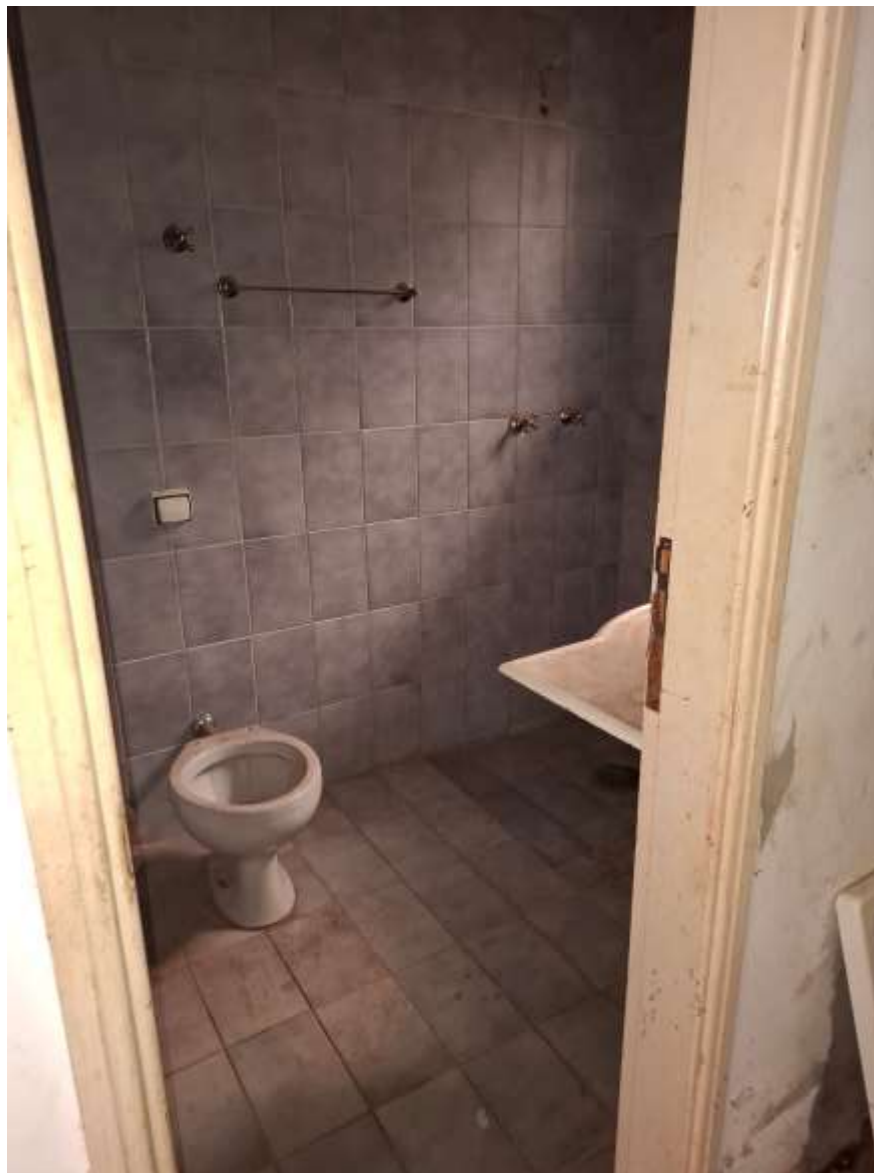
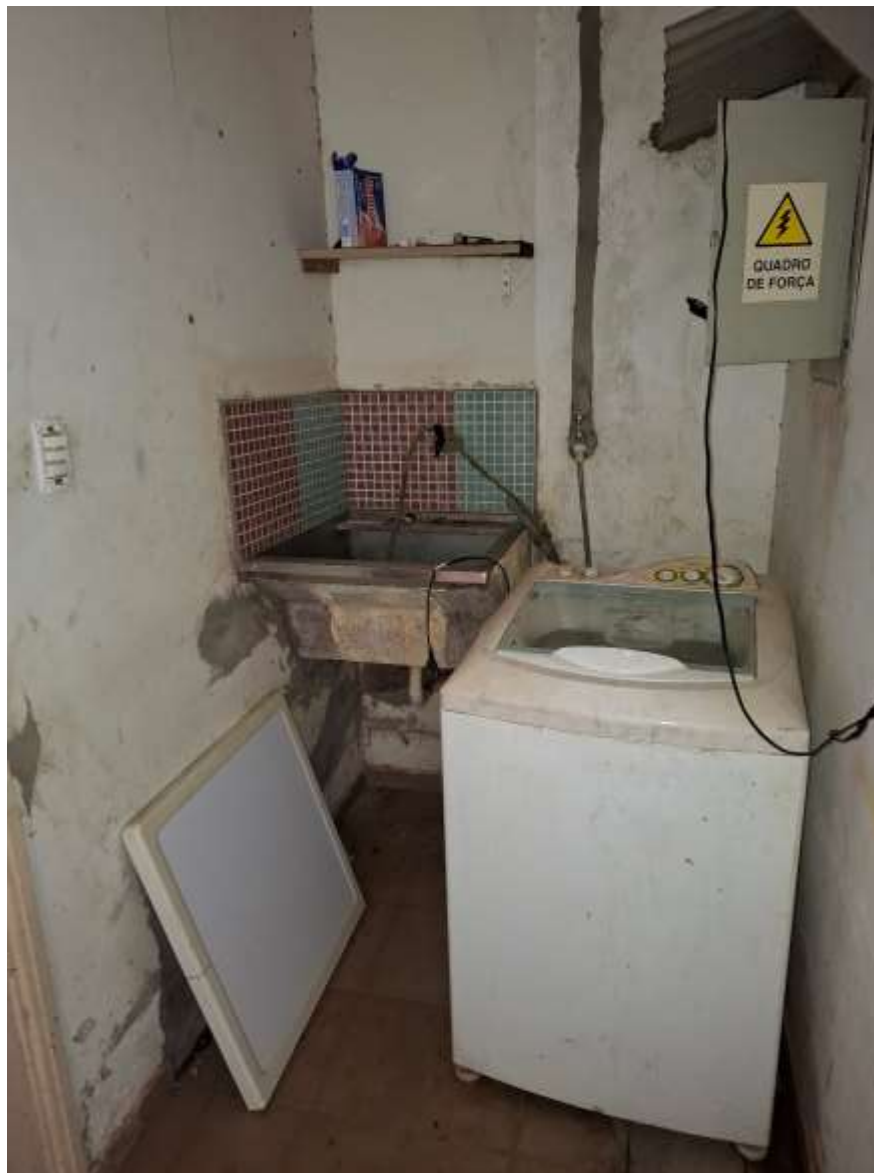
banheiro, com todas as características para atendimento ao público, toda estas edificações se encontram inacabadas, encontram-se com as paredes levantadas, cobertura (tipo laje), as paredes apenas no reboco, sem batentes e portas, o banheiro sem seus componentes, possivelmente, já se encontram-se executados, as partes embutidas das partes hidráulicas, esgoto e fiação, ressaltando que no primeiro cômodo encontra-se instalada 02 (duas) portas de correr em ( vidro blindex), o forro de laje, a estrutura da cobertura não foi possível observar, mas provavelmente é de madeira, e a cobertura é de telhas cerâmicas, a frente do imóvel é protegida com grades metálicas. Pela situação da construção, pode-se concluir que a construção encontra-se em torno de 70% (Setenta por cento) finalizada. Possuindo esta edificação uma área de construção de 86,92 metros quadrados, mais uma área coberta no corpo da edificação (garagem).

Fotos Nºs: 08,09,10,11,12,13 e 14, na sequência, mostrando aspectos do interior da edificação inacabada 70% (setenta por cento) concluída.
