## **CERTIDÃO DE CONSTATAÇÃO COM REAVALIAÇÃO TÉCNICA PARA FINS DE ALIENAÇÃO JUDICIAL**

**Processo: 5011226-48.2023.4.02.5001/ES**

**Descrição do bem:** Uma máquina poliborda, marca: **GIOM**, com 09 (nove) cabeçotes.

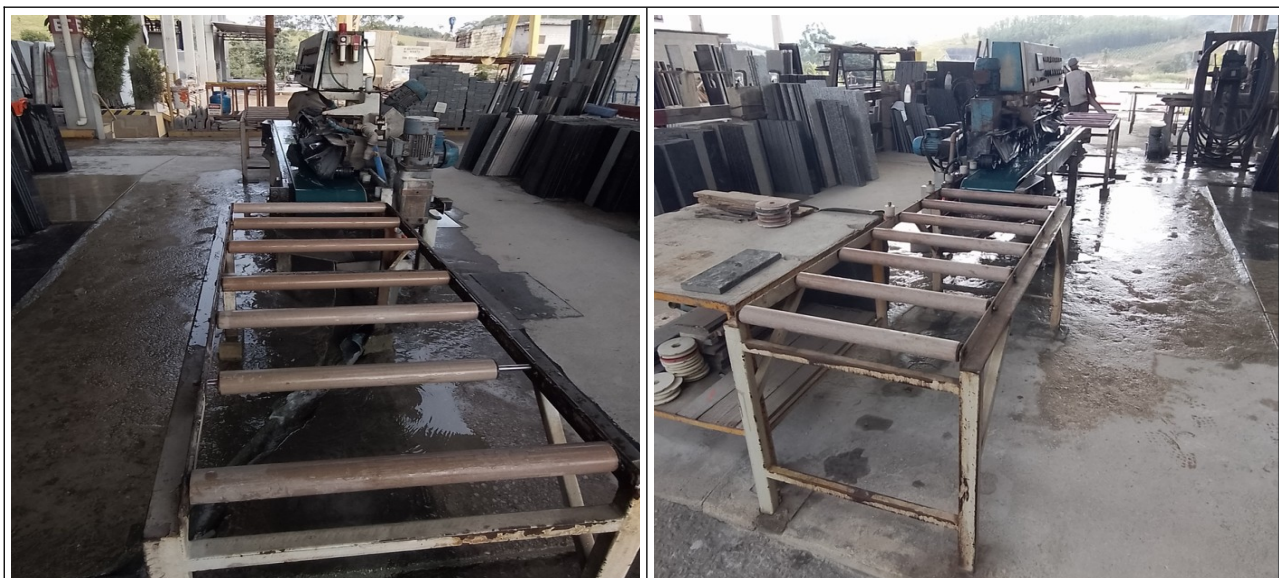
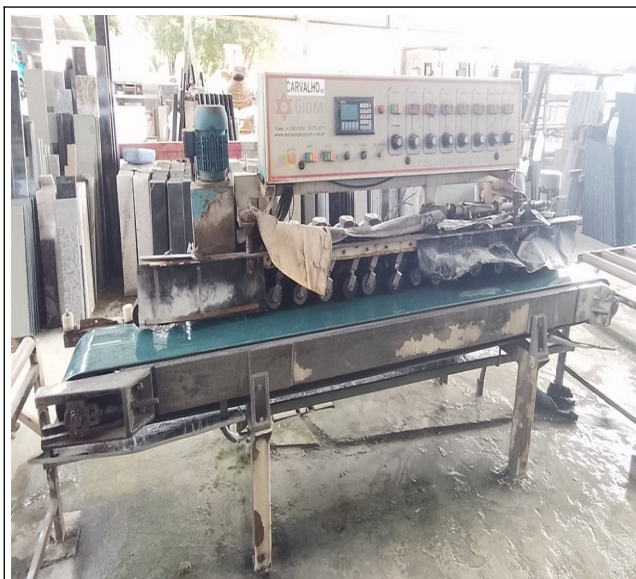
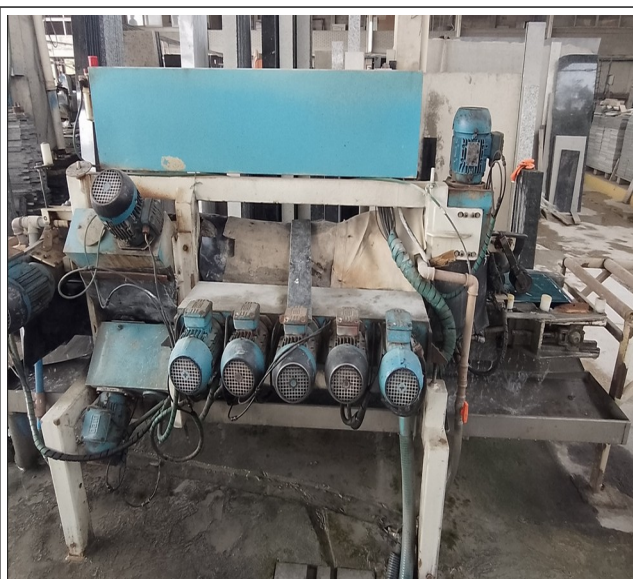
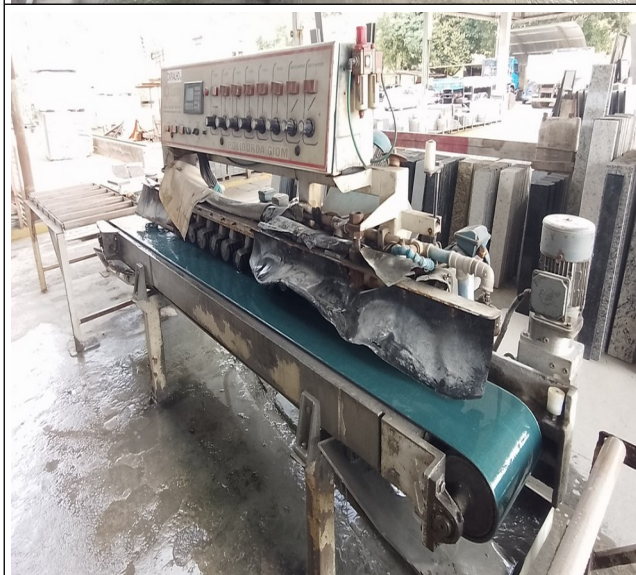
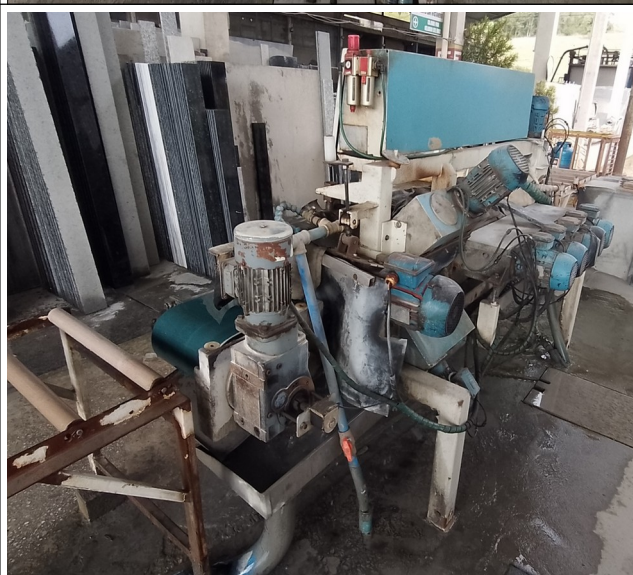
Em suma, trata-se de uma máquina poliborda, marca Gion, com 09 (nove) cabeçotes, indicada para dar acabamento, modelar e fazer o polimento de peças de pedras naturais (mármore, granito e quartzo), em regular estado de conservação. Apresenta marcas de uso, bem como sua pintura está manchada, desbotada, descascada e com marcas de ferrugem.

O bem foi identificado por meio de seu modelo e ano de fabricação e avaliado quanto ao seu estado físico, estrutural e funcional aparente, abrangendo a análise visual e presença dos componentes essenciais.

Em razão das condições encontradas no local, não foi possível realizar quaisquer testes mecânicos ou operacionais, incluindo, mas não se limitando, ao acionamento do maquinário, verificação do funcionamento do sistema elétrico ou demais componentes dinâmicos.

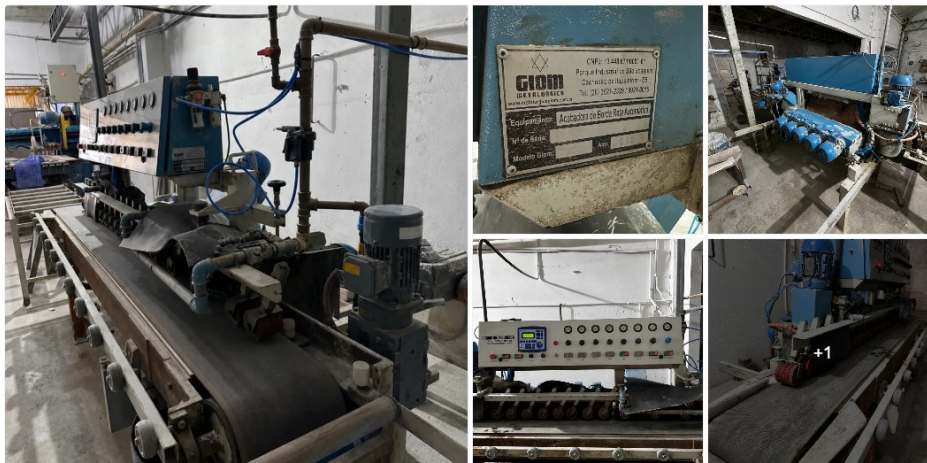
**POLIBORDA 9 CABEÇAS - ALTA PRODUTIVIDADE PARA ACABAMENTO DE PEDRAS NATURAIS E SINTÉTICAS**

Vendo máquina Poliborda 9 cabeças, ideal para o polimento e acabamento de bordas em chapas de granito, mármore, quartzo, quartzo e superfícies similares.

- \* Tipo: Poliborda automática
- \* Quantidade de cabeças: 9
- \* Alimentação contínua por esteira
- \* Sistema de refrigeração a água
- \* Estrutura metálica reforçada

A máquina apresenta bom estado de conservação e está pronta para operação.
