## **CERTIDÃO DE CONSTATAÇÃO COM REAVALIAÇÃO TÉCNICA PARA FINS DE ALIENAÇÃO JUDICIAL**

**Processo: 5011356-38.2023.4.02.5001/ES**

**Descrição do bem:** Motocicleta de marca e modelo: **HONDA/ NXR 160 BROS**, ano de fabricação e modelo: **2018/2018**, cor: **branca**, placas: **QRD6456/ES**, Chassi: **9C2KD1000JR135575** e Renavam: **01171476725**. Obs.: Veículo gravado com restrição judicial.

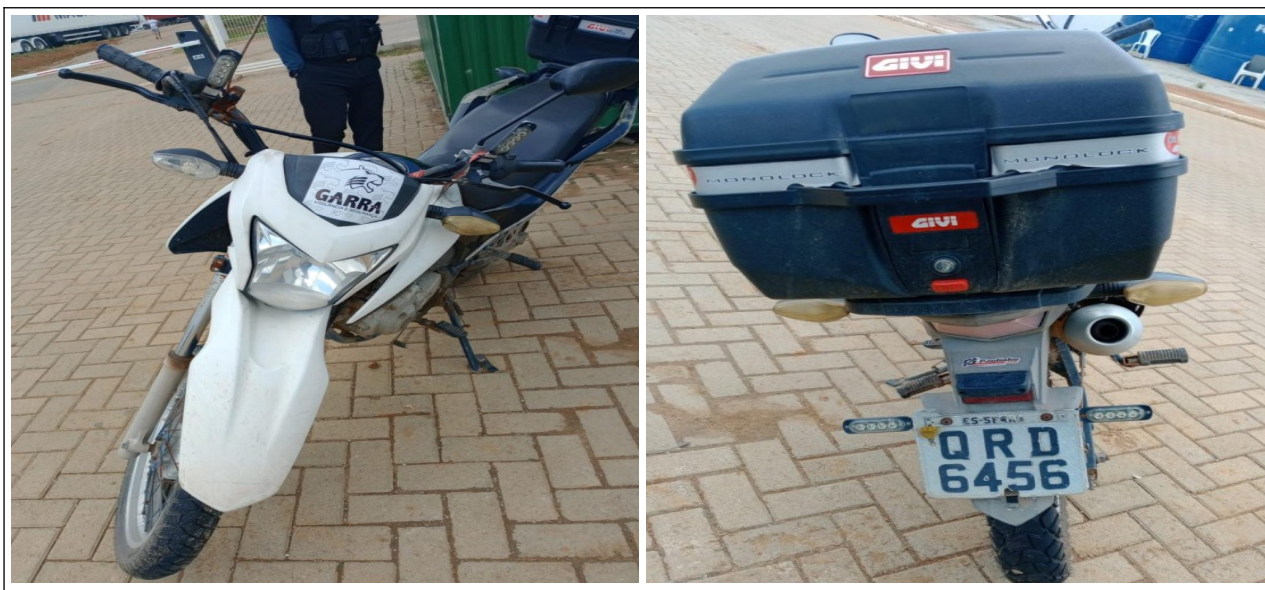
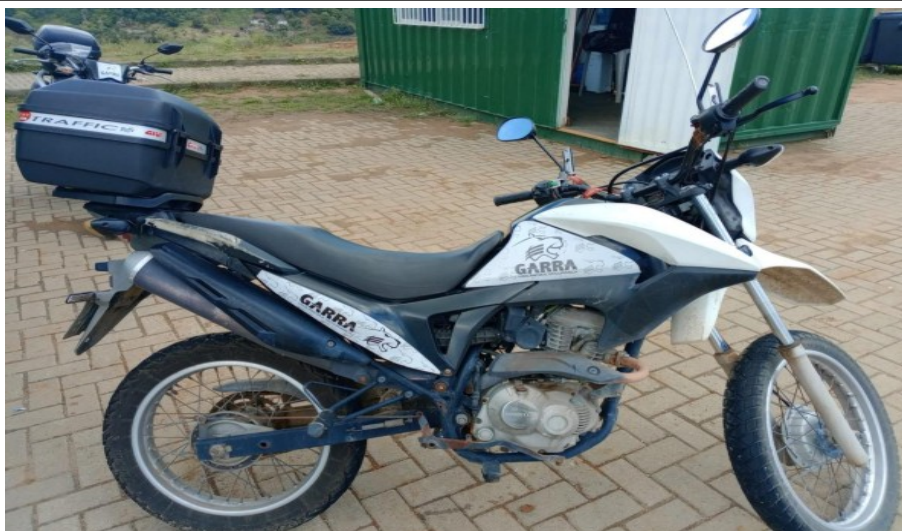
Em suma, trata-se de um motocicleta em regular estado de conservação. Sua pintura se apresenta manchada, desbotada, com riscos e marcas de ferrugem na parte de suspensão e motor. Pneus em ruim estado de conservação.
