**EXCELENTÍSSIMO SENHOR DOUTOR JUÍZ DE DIREITO DA 3ª VARA CÍVEL  
DA COMARCA DE GUARUJÁ/SP.**

**Processo nº : 0009879-41.2023.8.26.0223**  
**Classe – Assunto : Cumprimento de sentença - Condomínio**  
**Exequente : Condomínio Edifício Mandaú**  
**Executado : Terezinha Azevedo**

## **PARECER TÉCNICO DE AVALIAÇÃO** **MERCADOLÓGICA**

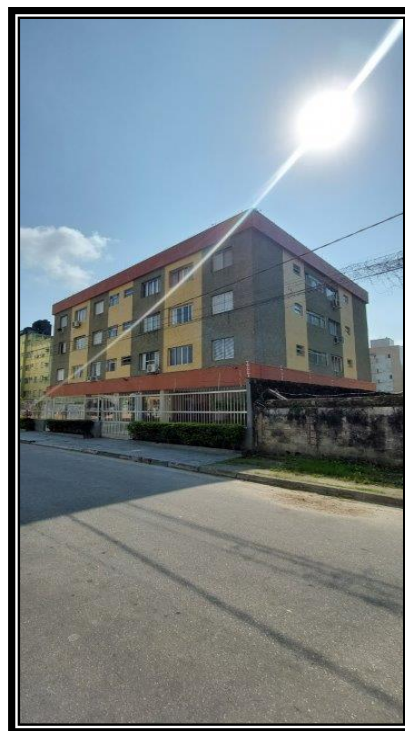
**Figura 3 – Edifício**

O prédio apresenta estrutura convencional em concreto armado, fechamentos em alvenaria, cobertura em laje impermeabilizada, fachada em pintura, esquadrias em alumínio, muros de divisa em concreto.

De acordo com a inspeção visual realizada, verificou-se que o Edifício Mandaú encontra-se em bom estado de conservação e manutenção, sem anomalias visíveis a olho nu.

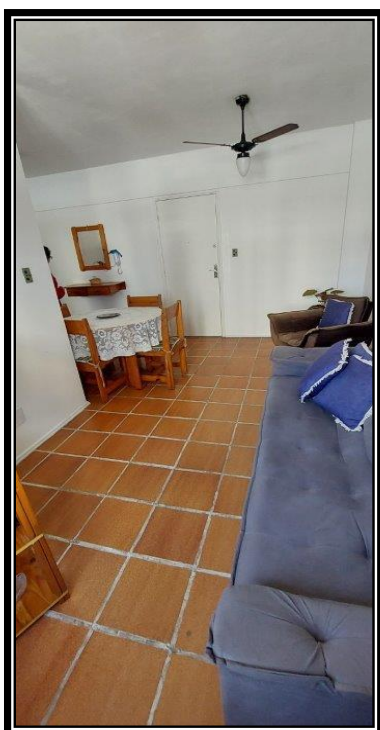
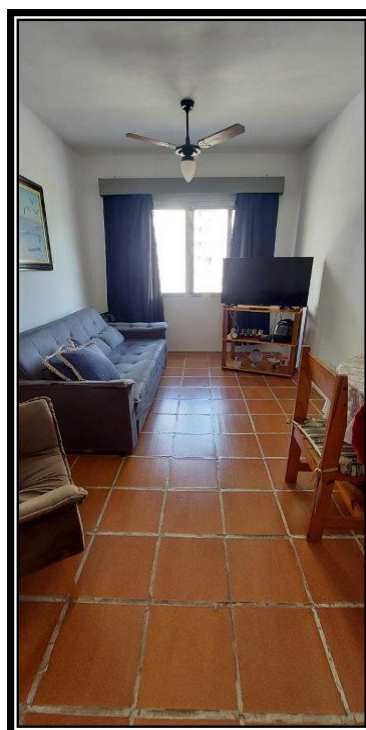
**Figura 9 – Sala – apto similar**

**Figura 10 – Sala – apto similar**
