Autos do Processo nº: 1011647-10.2021.8.26.0011

**LAUDO**

Trata-se da avaliação do locativo do imóvel penhorado nos autos do presente feito.

O imóvel vem descrito como apartamento de nº 61 no 6º andar do edifício Panorama na rua Aibi, nº 89 no 14º subdistrito da Lapa, São Paulo.

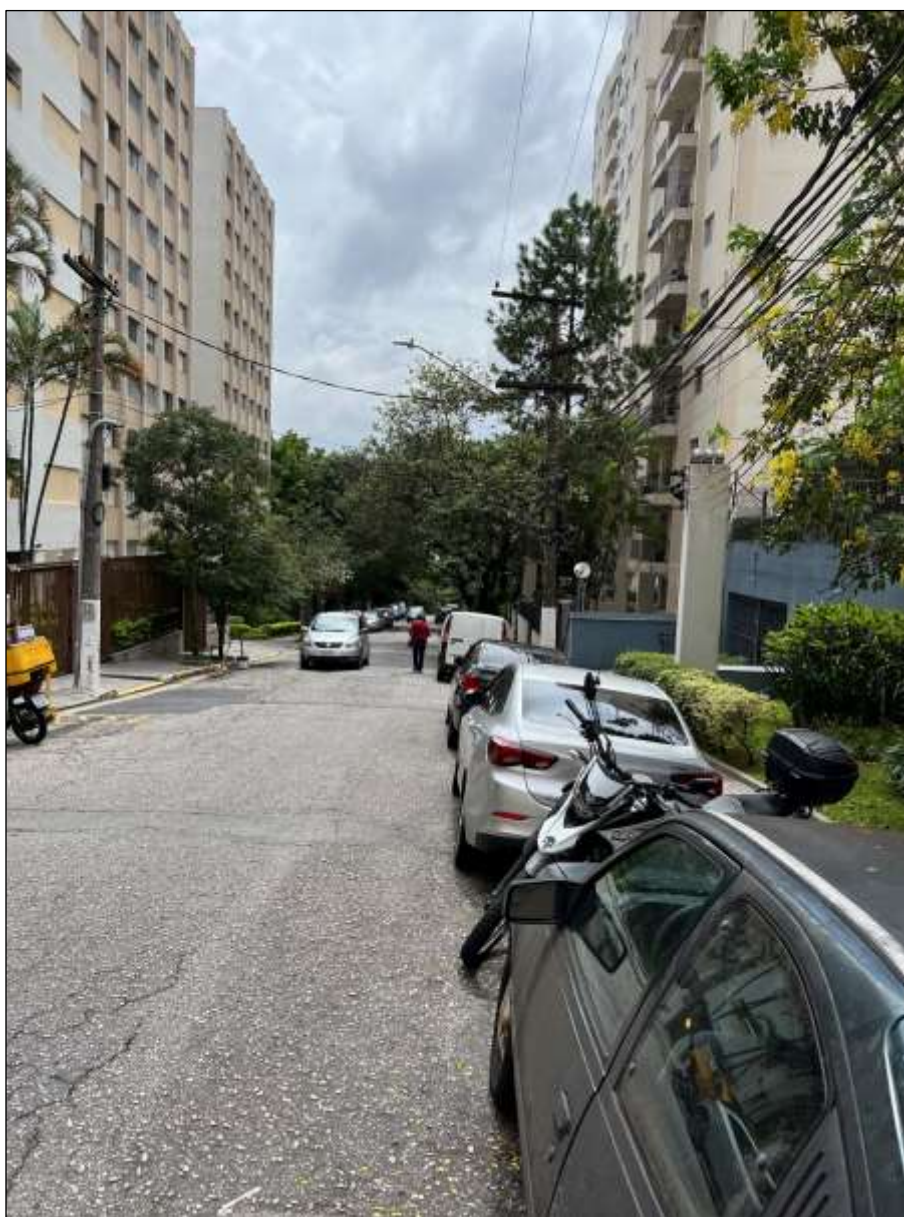
A rua Aibi, onde se localiza o acesso ao imóvel é pavimentada, provida de guia, sarjeta e calçada em ambos os lados, possui iluminação pública, redes de energia elétrica e de telecomunicações, água tratada e captação de esgoto.

A rua Aibi, em frente ao imóvel.

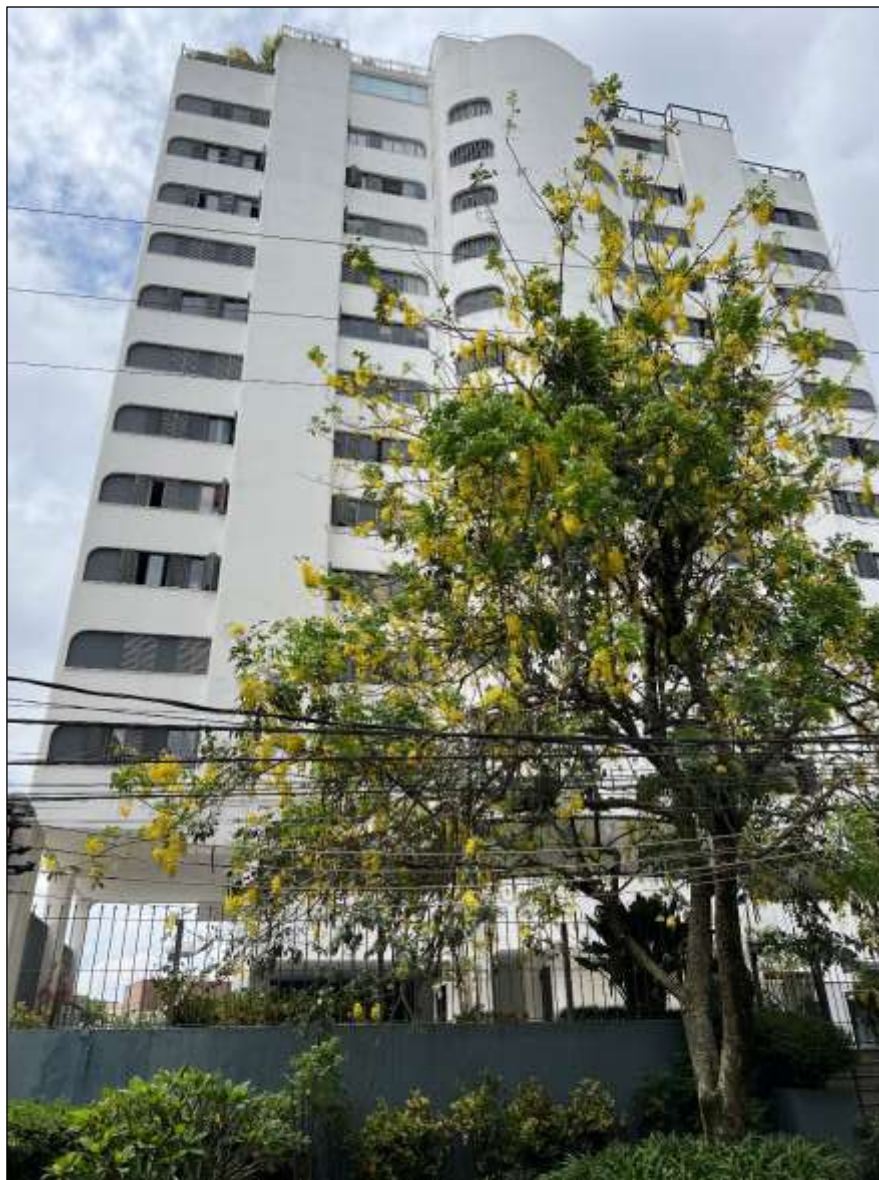
O prédio tem estrutura em concreto armado e os fechamentos em alvenaria revestida e pintada.

De maneira geral os apartamentos da construção podem ser classificados como apartamentos de padrão médio.

O apartamento da rua de acesso.

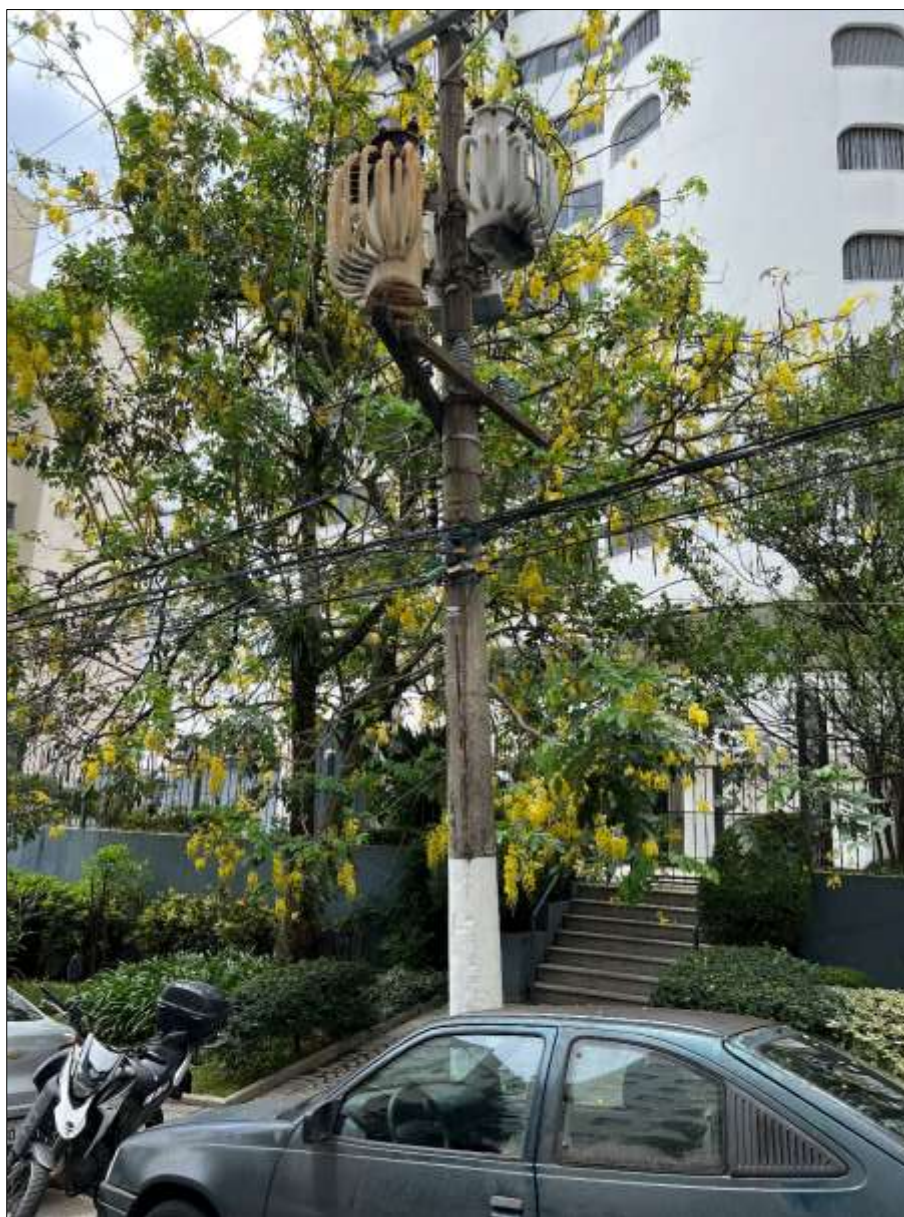
O acesso para pedestres se faz por portões metálicos controlado pelos porteiros, voltados para a rua Aibi.

A entrada para pedestres.

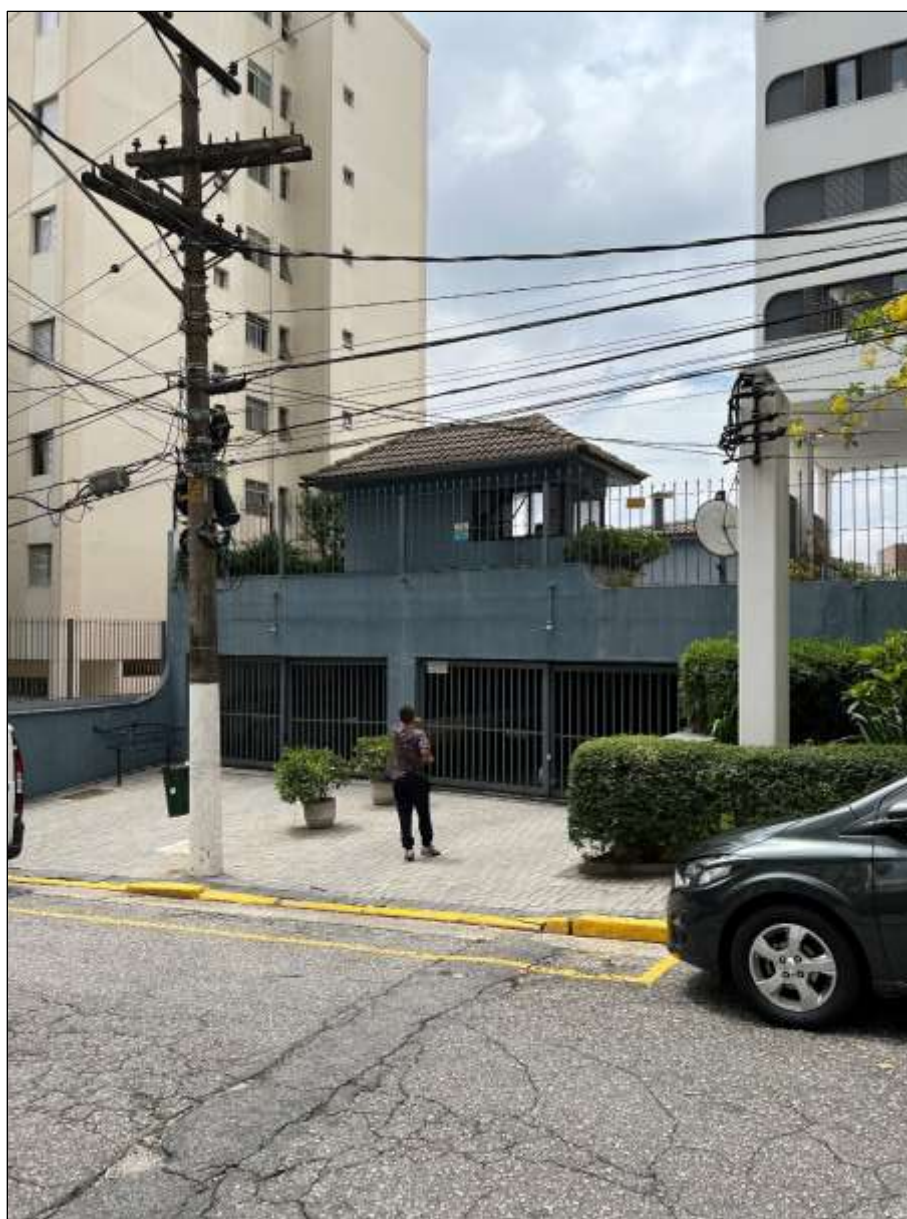
O acesso para o estacionamento se faz por portões metálicos controlado pelos porteiros, voltados para a rua Aibi.

O estacionamento visto da rua de acesso.

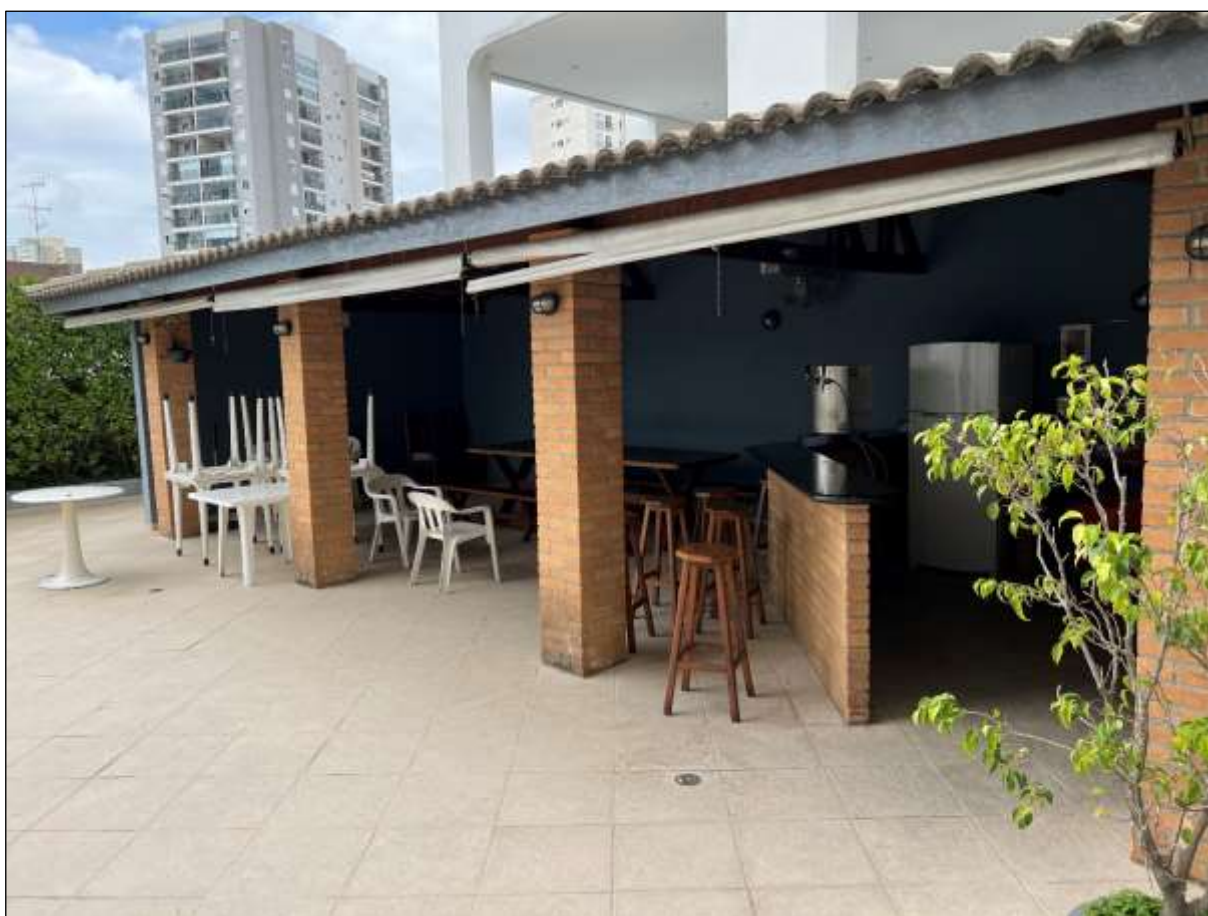
No térreo, no entorno da edificação, há piscina, churrasqueira, playground, quadra poliesportiva, e outros equipamentos que estão em bom estado de conservação.

A churrasqueira, tem o piso revestido com placas de pedra natural, os pilares com tijolos aparentes, a parede lateral e a que fica aos fundos são pintadas sobre massa corrida.

A cobertura é de telhas de cerâmica sobre estrutura de madeira.

A churrasqueira.

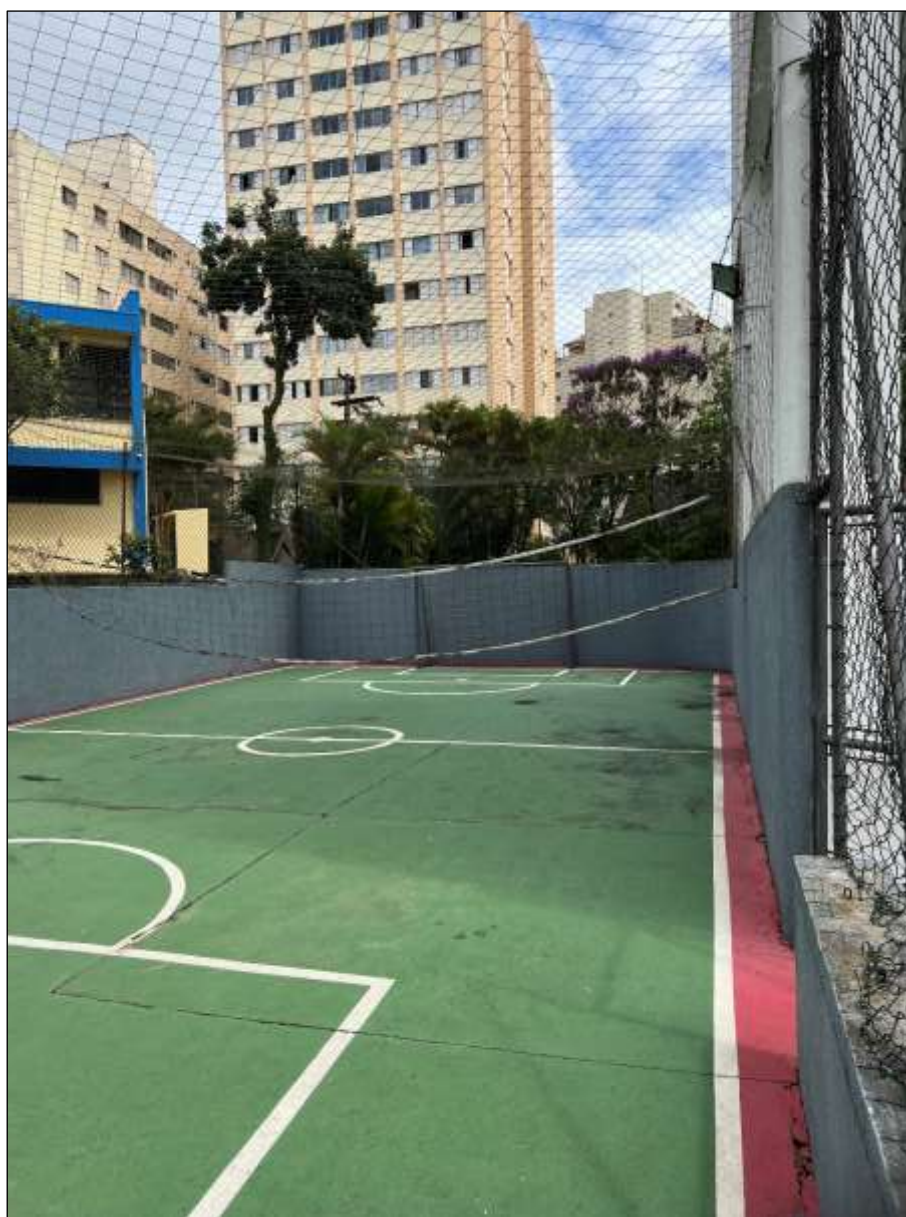
Na quadra poliesportiva, o piso é pintado sobre cimentado, o alambrado é metálico, e está em bom estado de conservação.

A quadra poliesportiva.

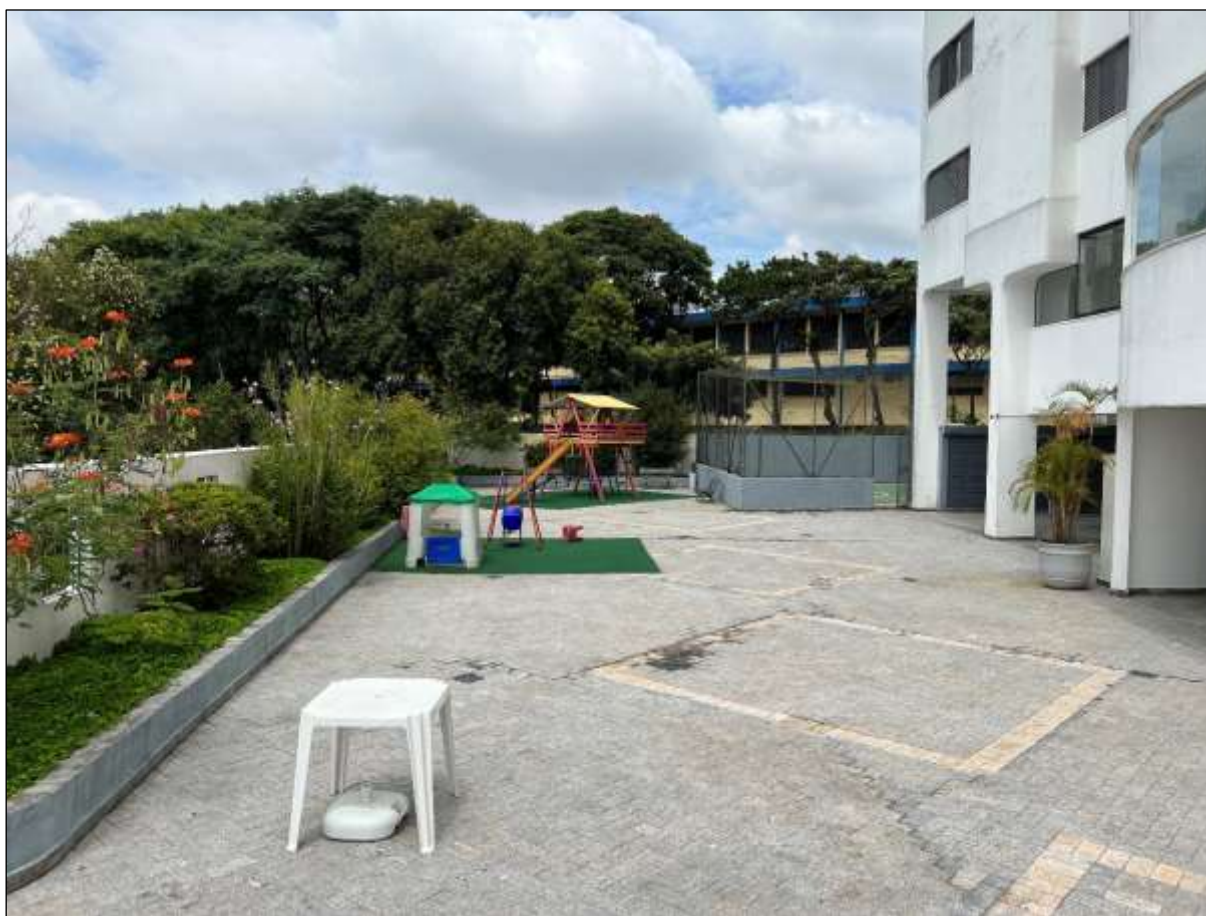
O playground fica no térreo e tem o piso revestido com grama sintética. Os brinquedos estão em bom estado de conservação.

O playground.

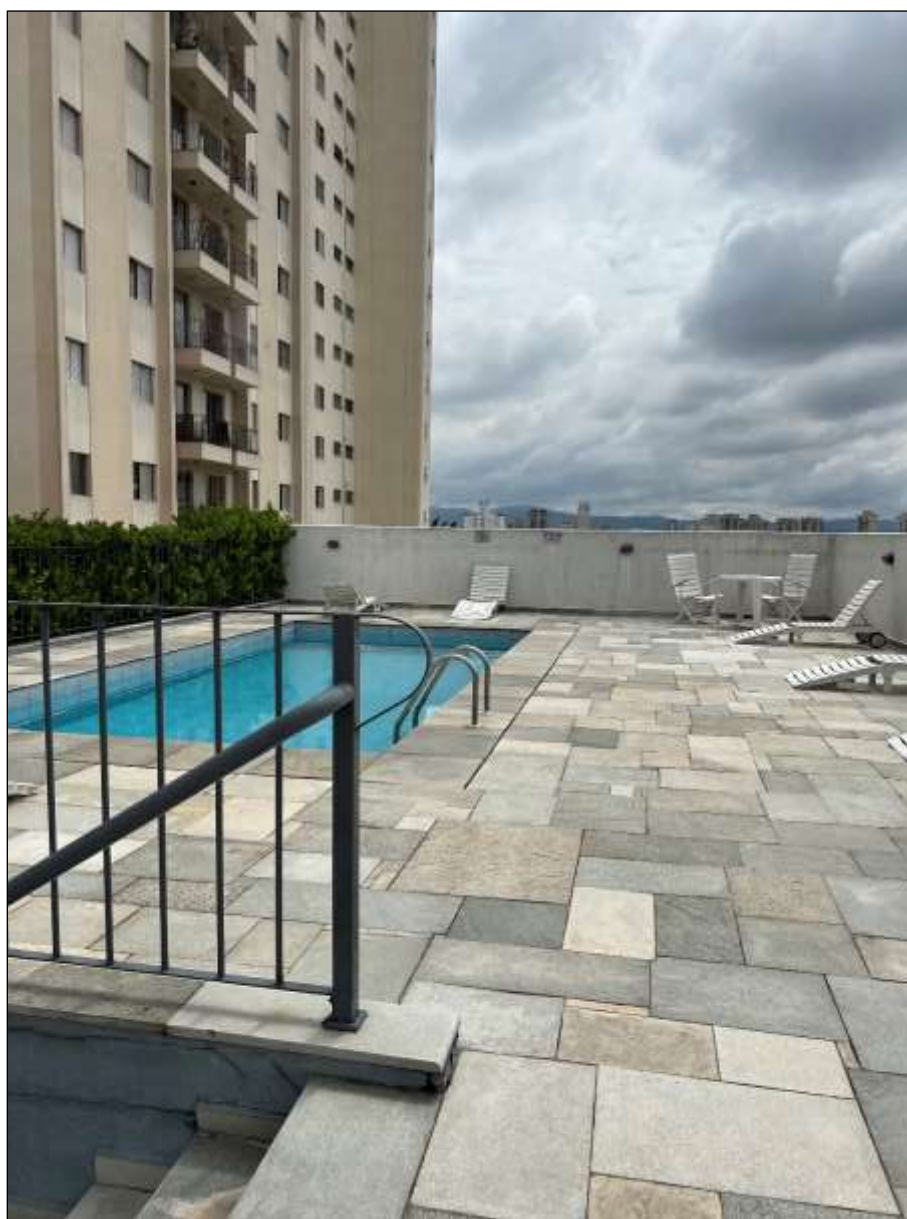
A piscina é azulejada e o piso do entorno é revestido com placas de pedra natural.

As espreguiçadeiras de plásticos estão em bom estado de conservação.

A piscina.

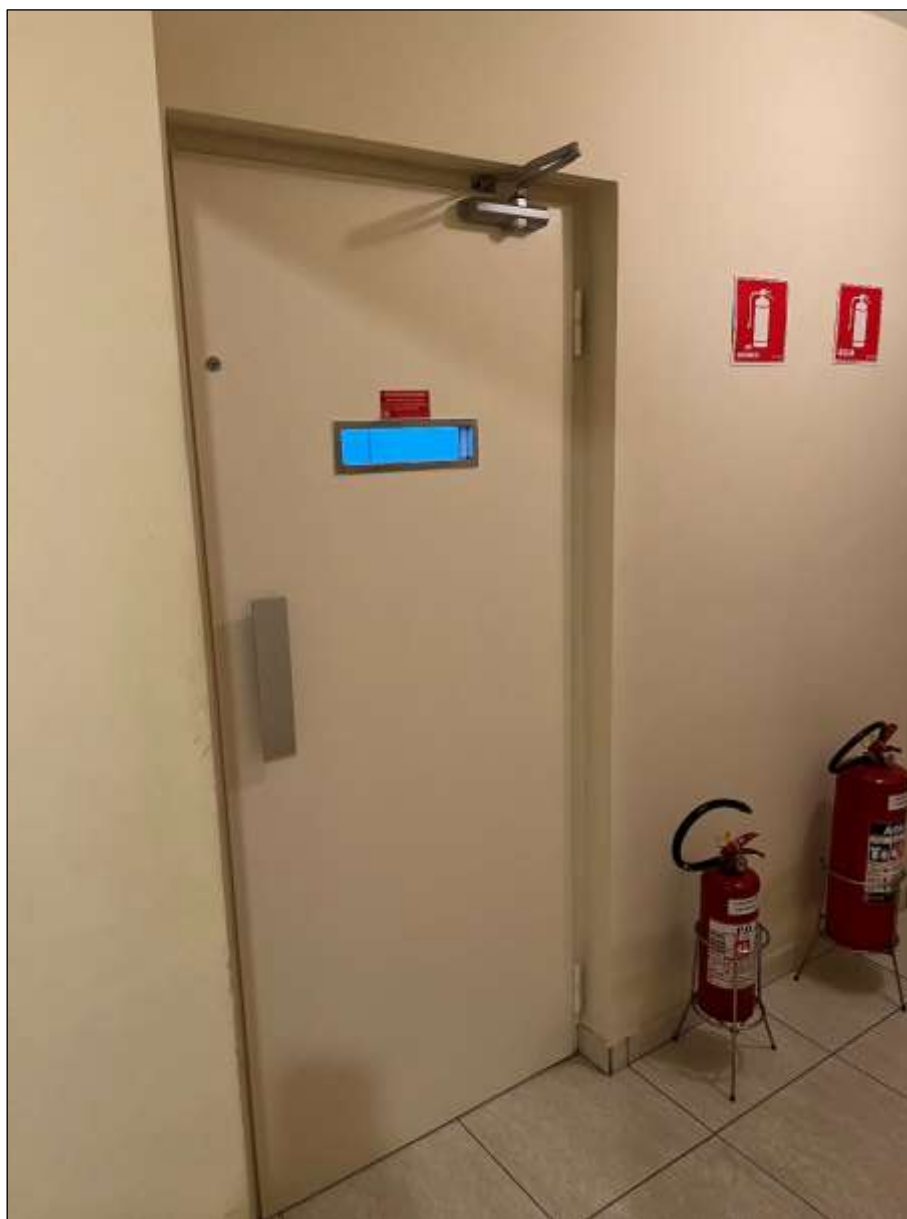
No hall de entrada e de distribuição, as paredes são pintadas sobre massa corrida e o piso é revestido com cerâmica, o elevador é de padrão atual e marca conhecida.

O elevador.

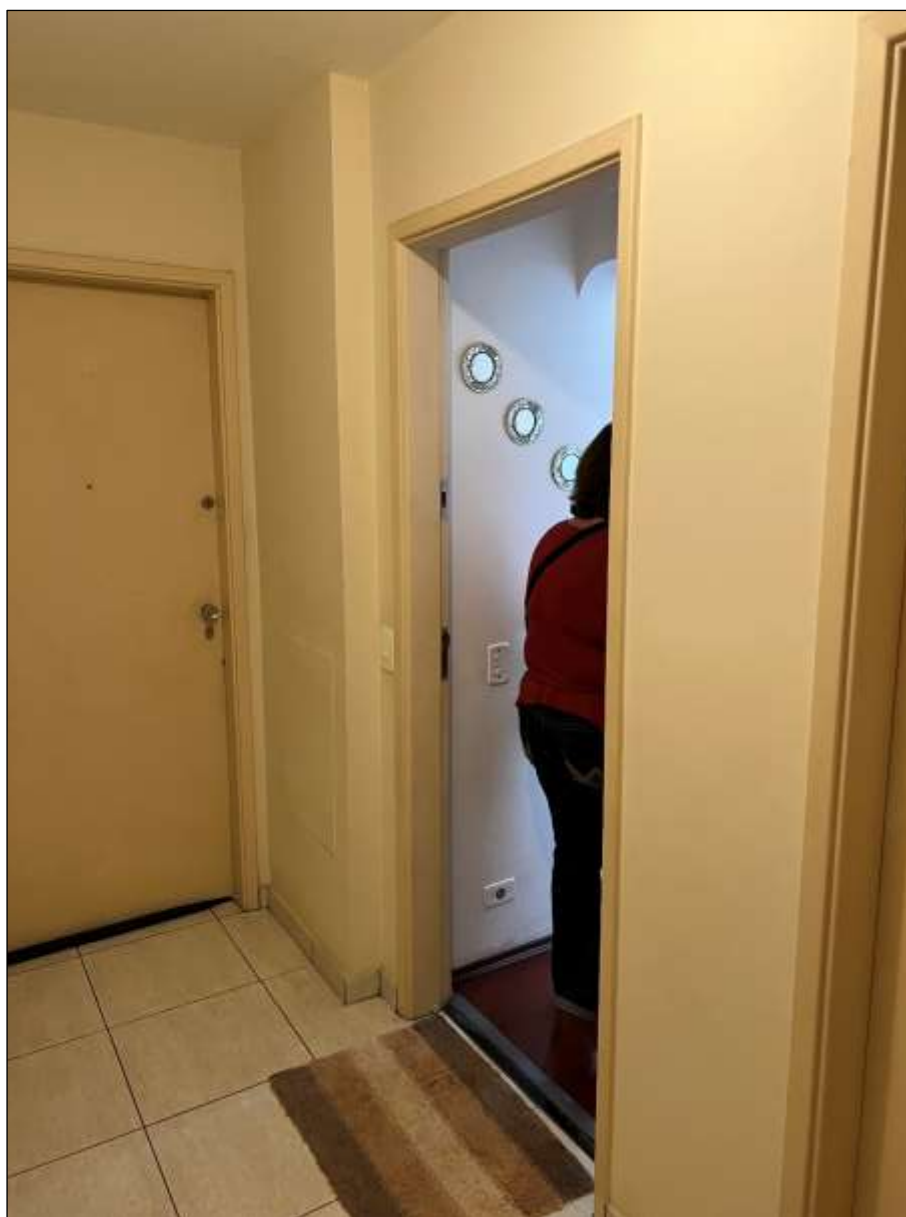
A entrada do apartamento se faz tanto pela sala, pela porta social, quanto pela cozinha pela porta social.

As paredes são pintadas sobre massa corrida e as portas são de madeira pintada.

As entradas do apartamento.

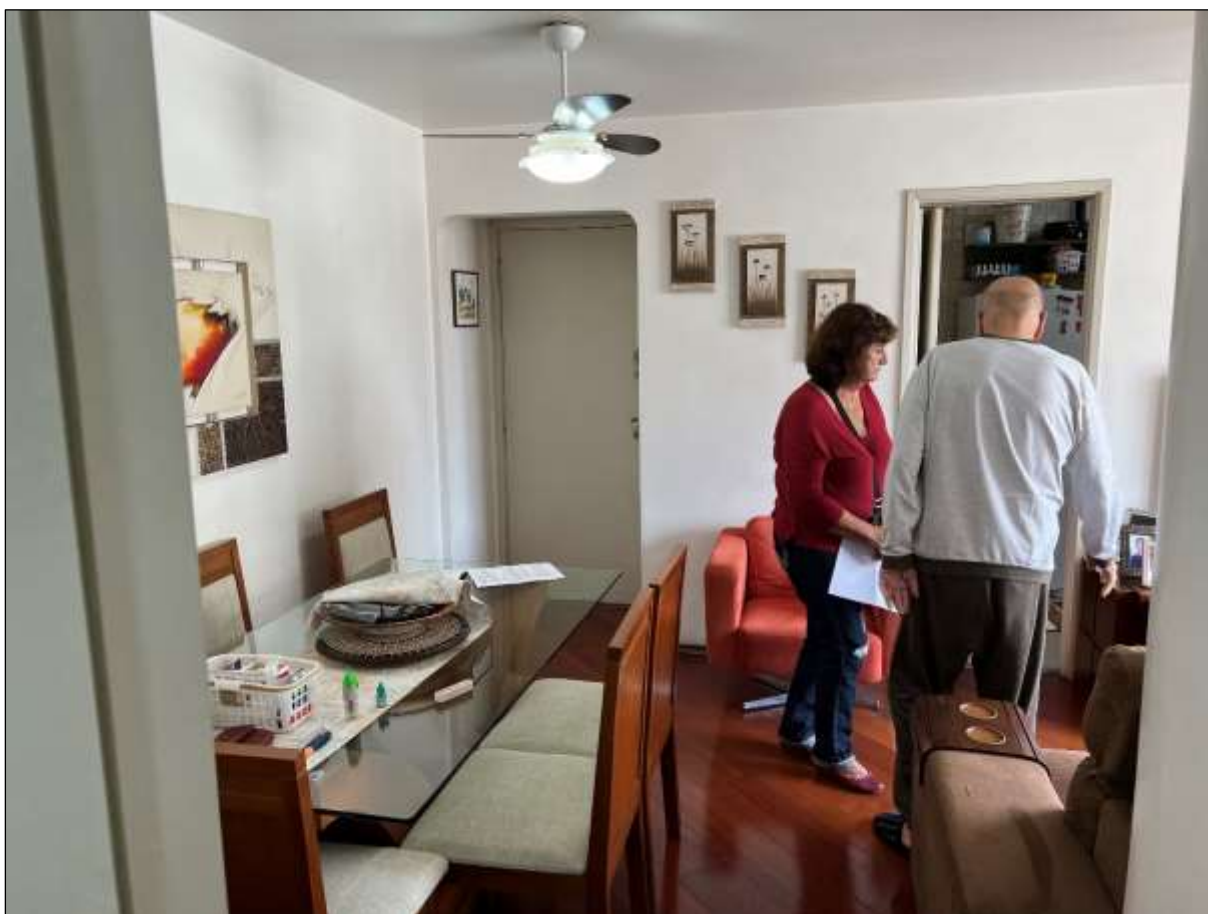
Na sala de estar e jantar o piso é revestido com laminado imitando assoalho de madeira, as paredes são pintadas sobre massa corrida e a iluminação é de sobrepor.

A sala de estar e jantar.

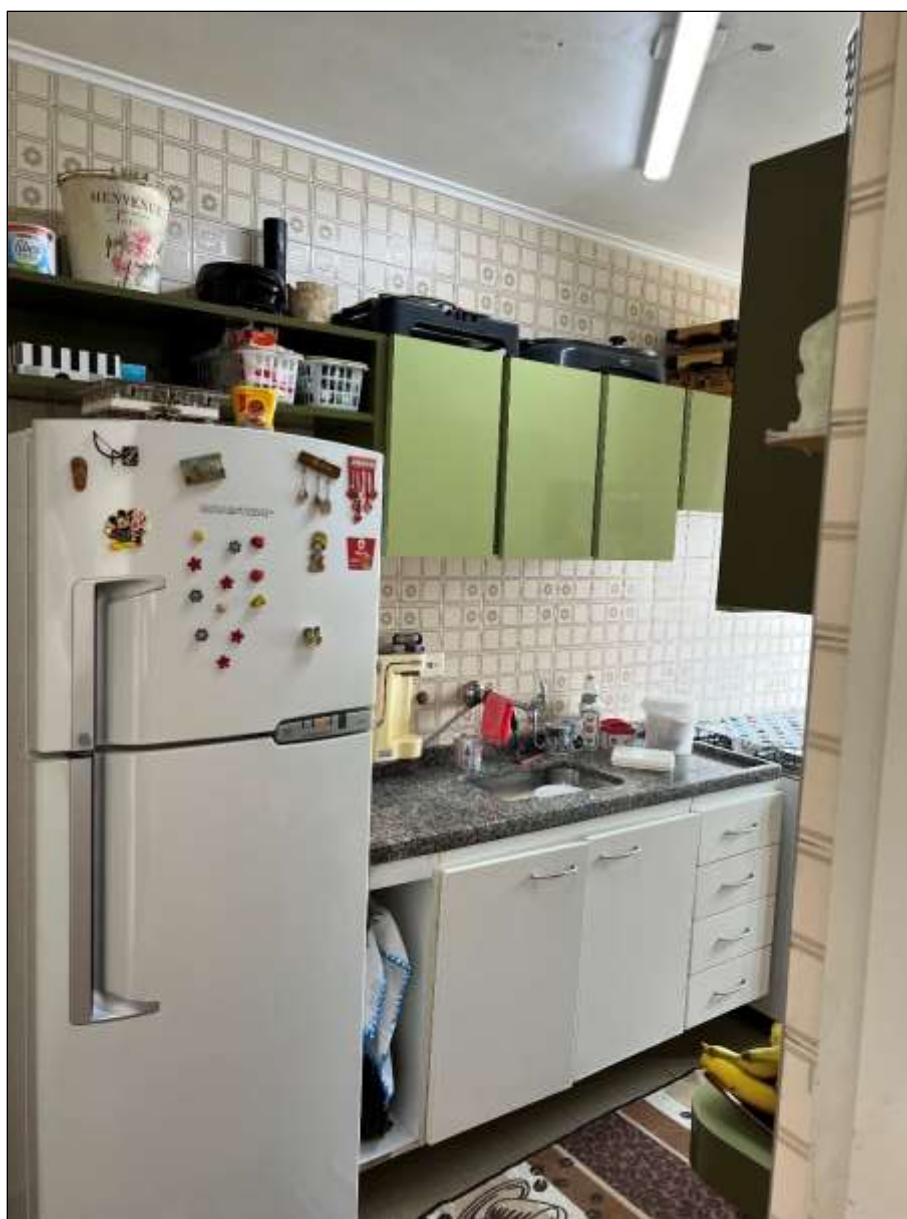
Ao lado da sala fica a cozinha que tem o piso revestido com cerâmica, as paredes azulejadas, e o teto é pintado sobre massa corrida, há sanca de gesso decorativa e a iluminação é de sobrepor.

As instalações hidráulica e elétrica são simples e estão em uso, funcionando normalmente.

A cozinha.

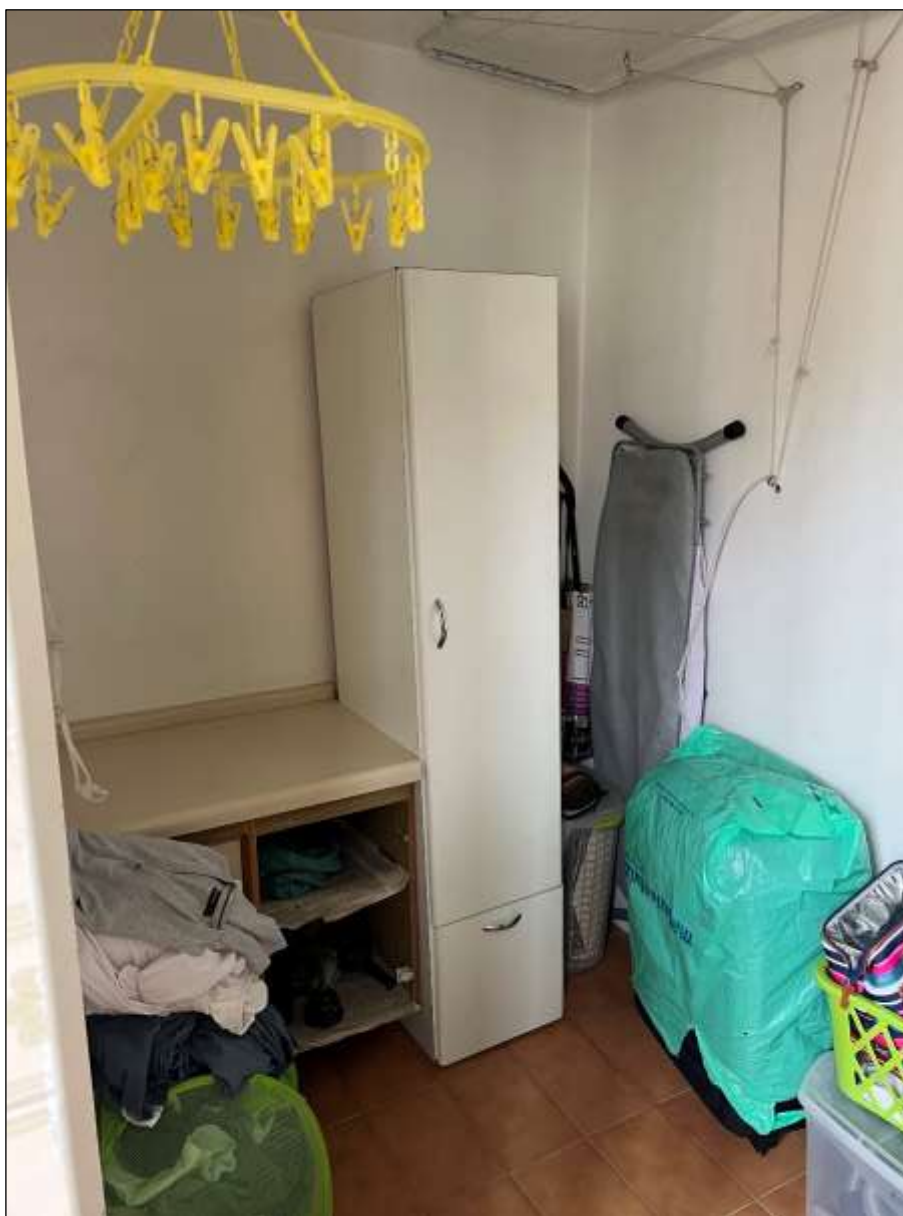
Próxima a cozinha fica a lavanderia, que tem o piso revestido com cerâmica, as paredes e o teto são pintados sobre massa corrida.

A lavanderia.

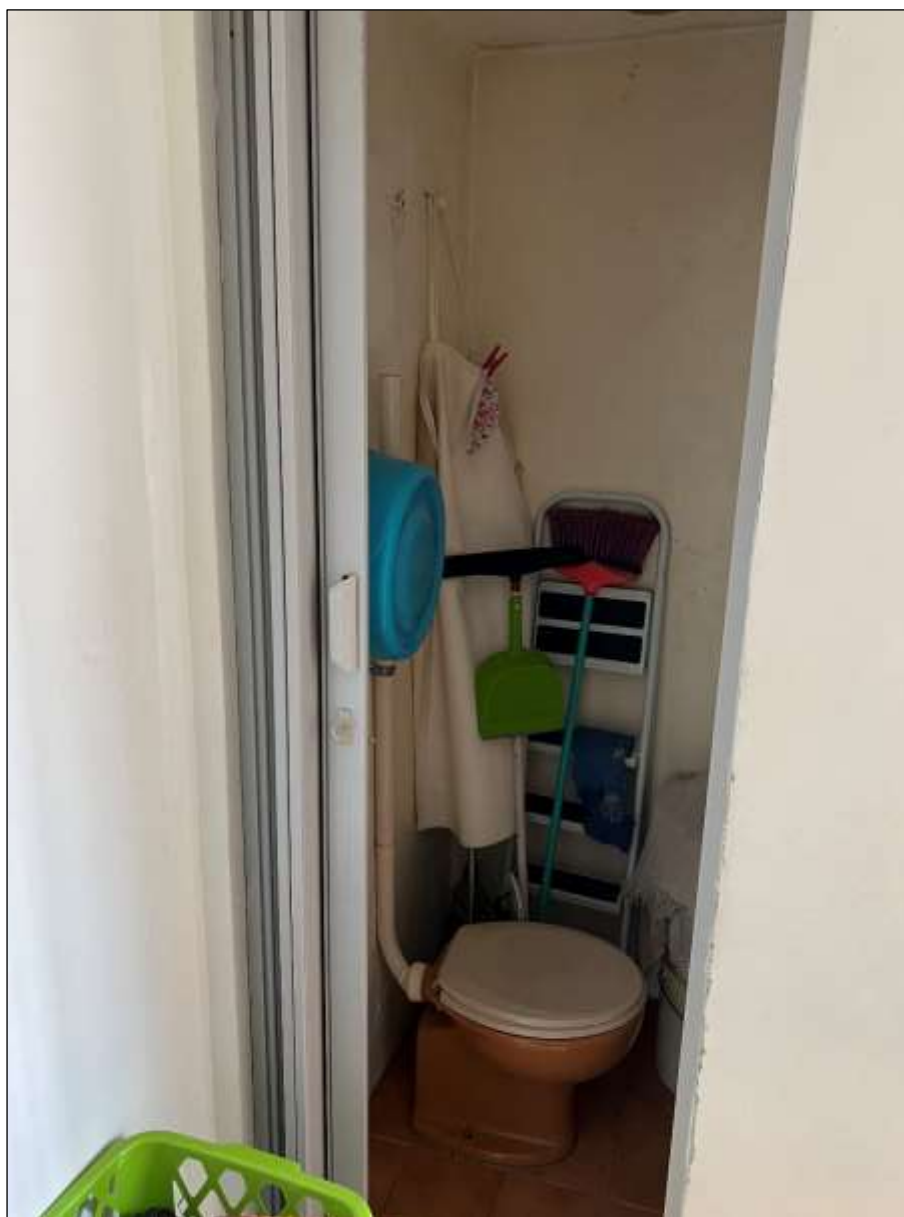
Na lavanderia fica o banheiro de serviço, que também tem o piso revestido com cerâmica. As paredes e o teto são pintados sobre massa corrida.

O banheiro de serviço.

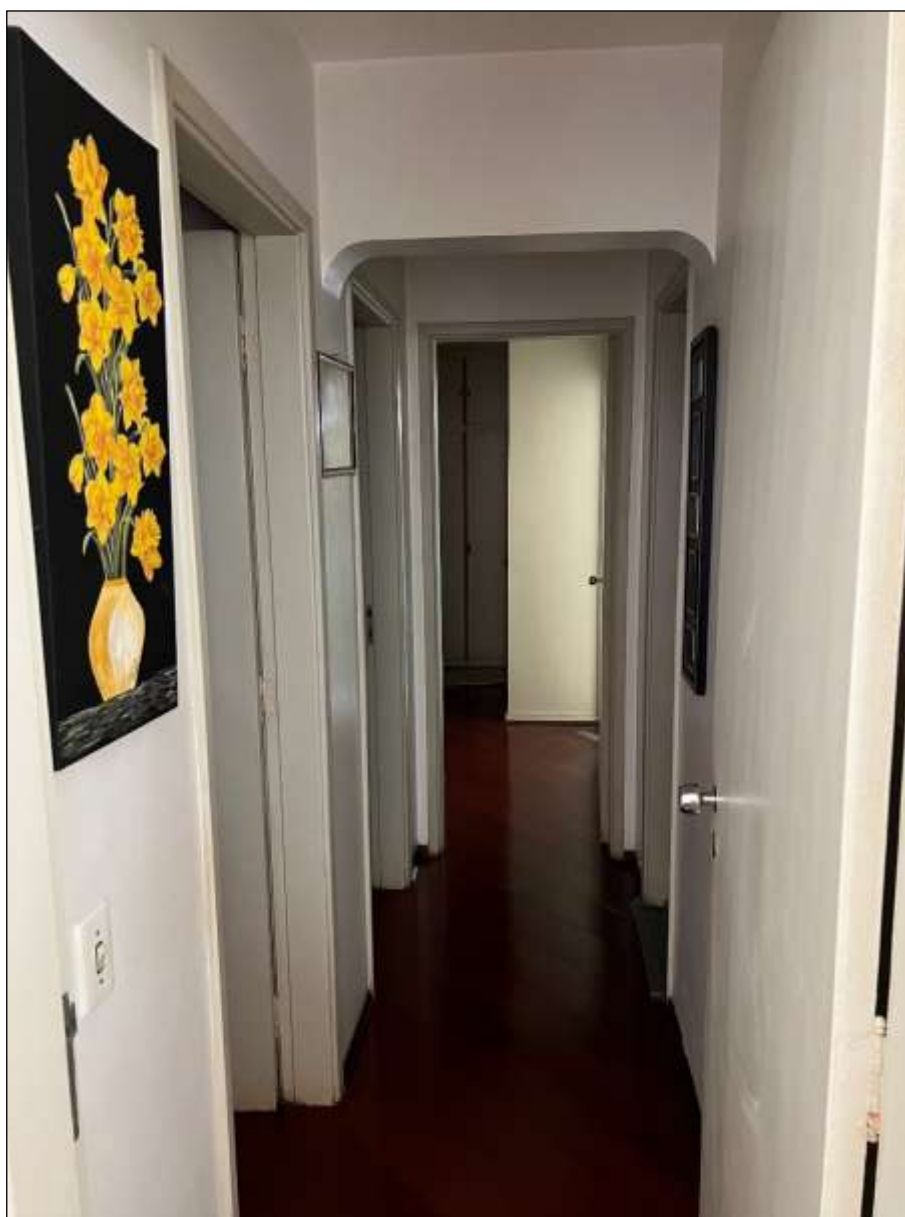
O hall que dá acesso aos dormitórios do apartamento tem o piso revestido com laminado imitando madeira e as paredes e o teto pintados sobre massa corrida.

O hall de distribuição.

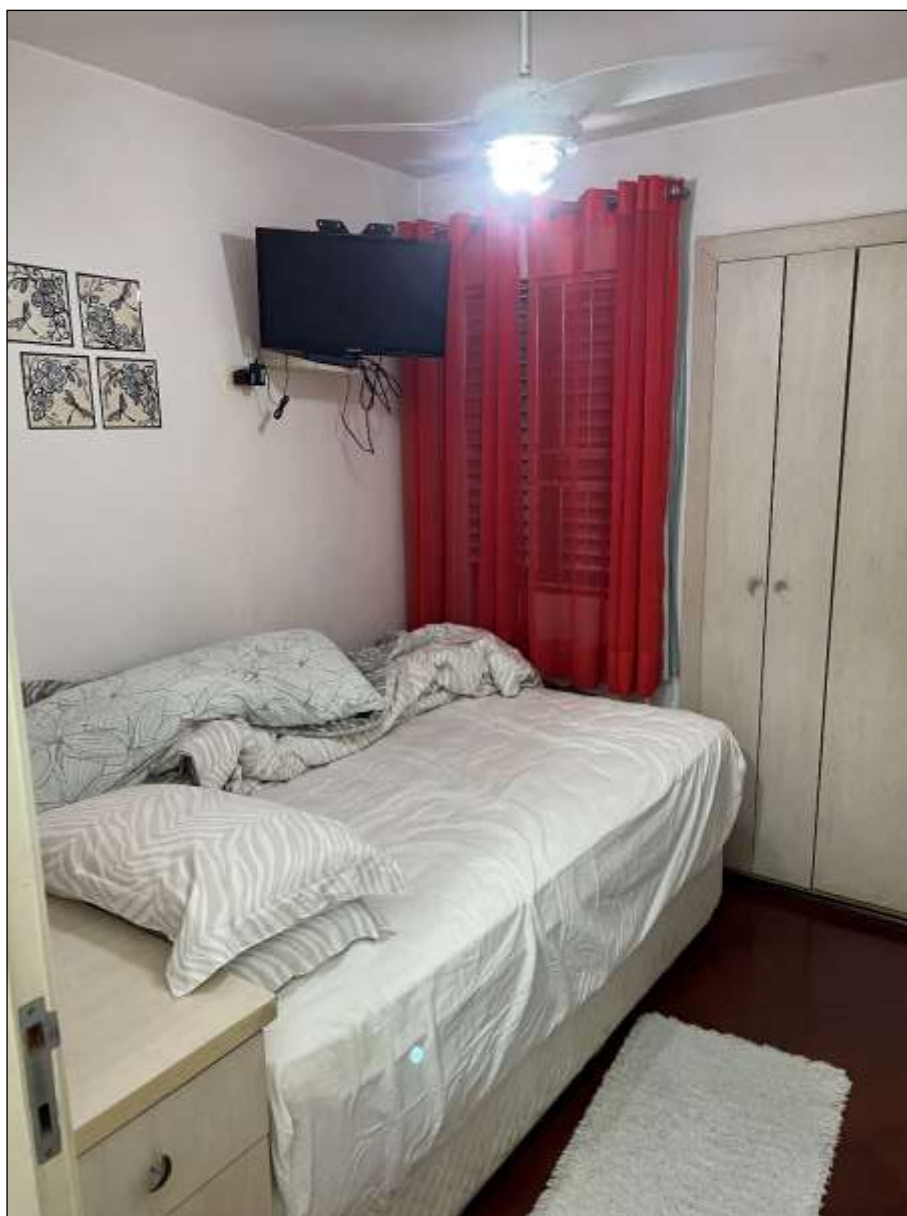
O primeiro dormitório tem o piso revestido com laminado imitando madeira, as paredes e o teto pintados sobre massa corrida e a iluminação de sobrepor.

O primeiro dormitório.

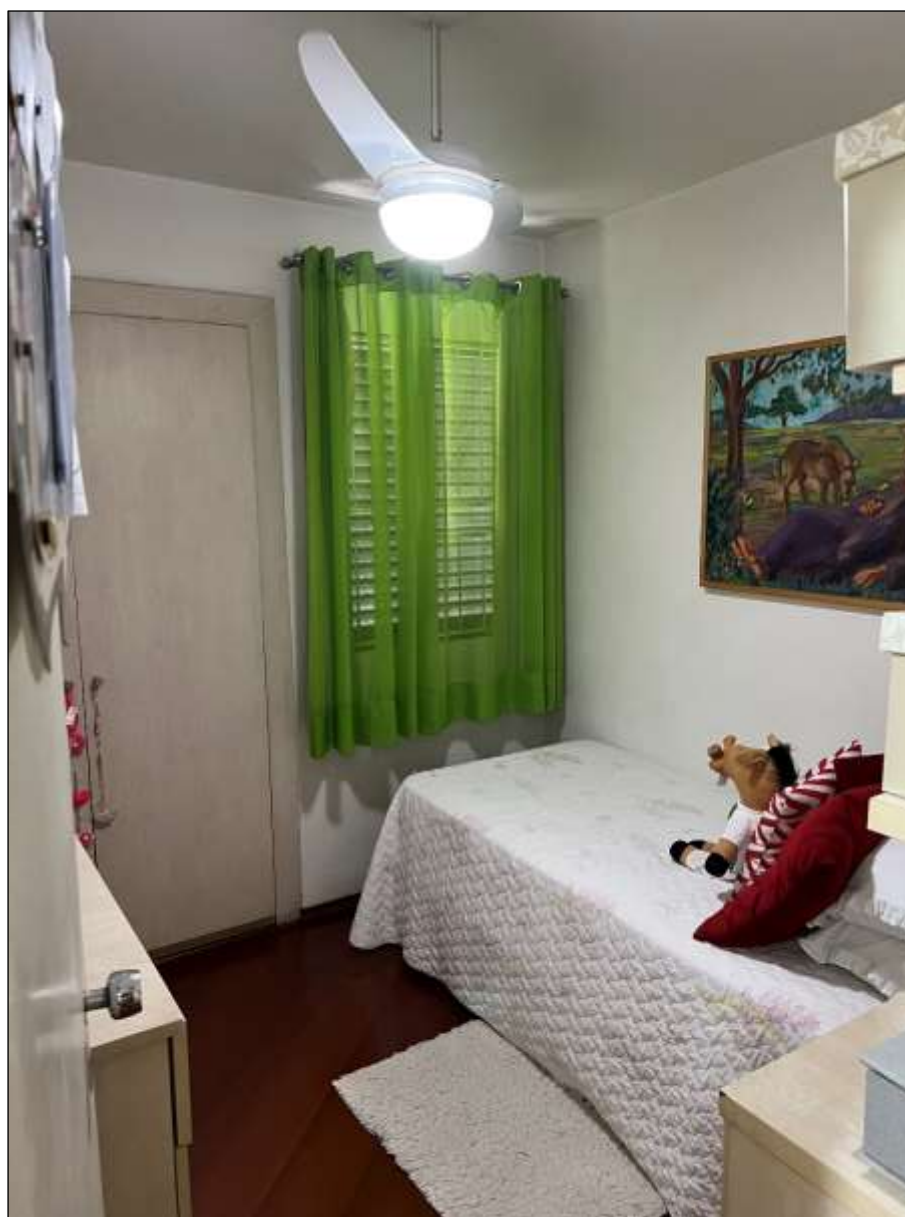
O segundo dormitório tem o mesmo acabamento, com o piso revestido com laminado imitando madeira e as paredes e o teto pintados sobre massa corrida. A iluminação é de sobrepór.

O segundo dormitório.

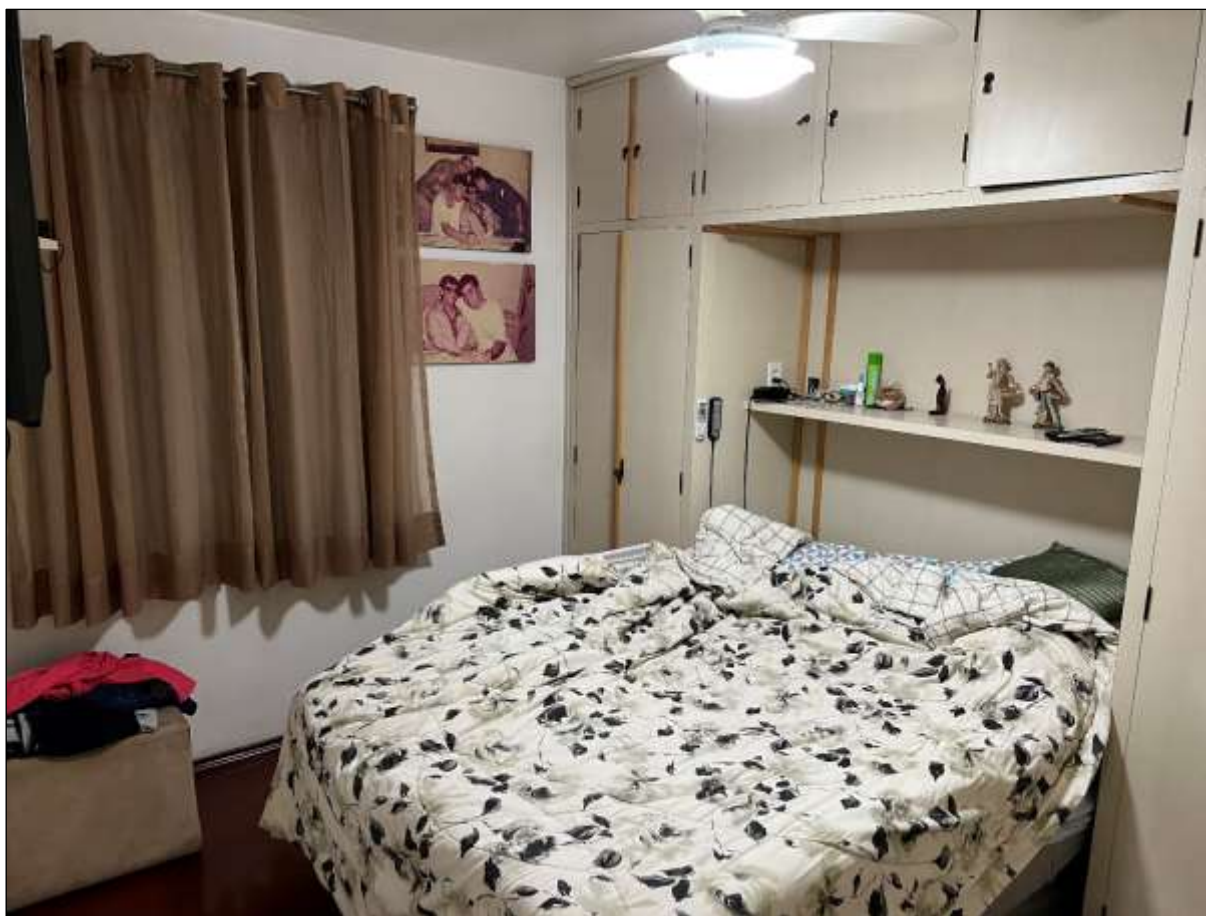
O terceiro dormitório é do tipo suíte, com banheiro privativo. Tem o piso revestido com laminado imitando madeira, as paredes e o teto pintados sobre massa corrida e a iluminação de sobrepor.

A suíte.

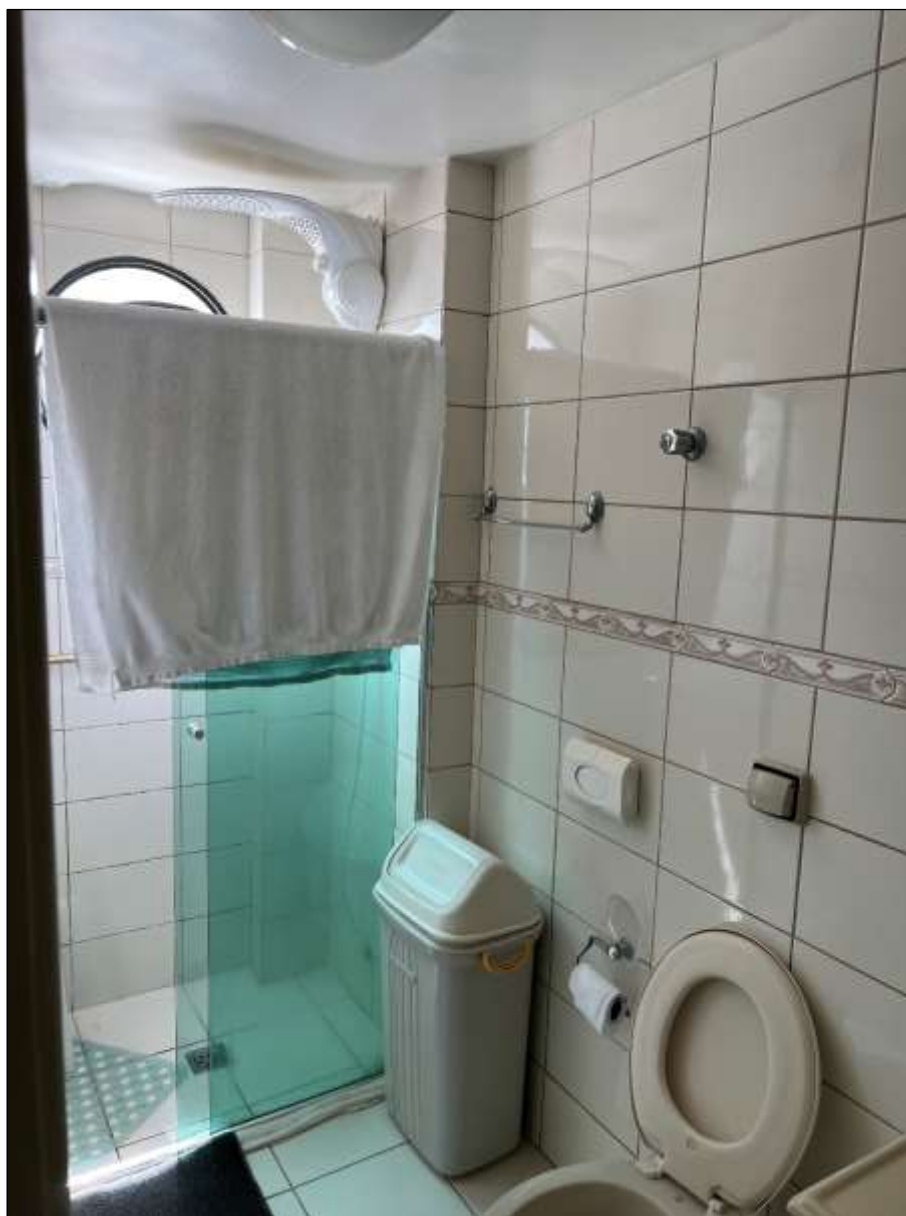
O banheiro da suíte, tem o piso revestido com cerâmica, as paredes são azulejadas e o teto é pintado sobre massa corrida e a iluminação é de sobrepor.

As instalações de hidráulica e elétrica são simples e estão em uso funcionando normalmente.

O banheiro da suíte.

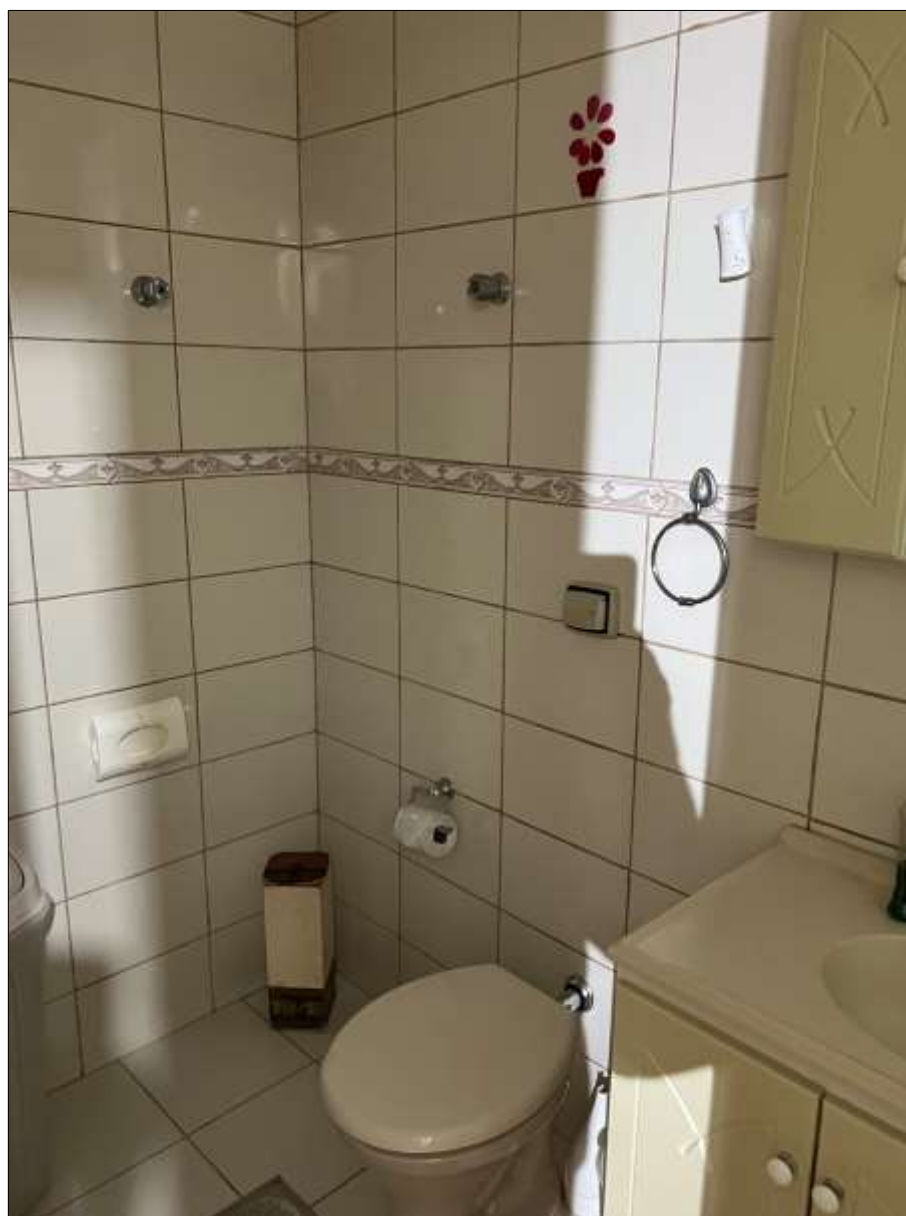
Em frente aos dormitórios fica o banheiro social, que tem os mesmos acabamentos do banheiro da suite, com o piso revestido com cerâmica, paredes azulejadas até o teto que é pintado sobre massa corrida.

As instalações de hidráulica e elétrica são simples e estão em uso funcionando normalmente.

O banheiro social.
