**PROCESSO:** 1005571-95.2017.8.26.0047

**Objeto:**

Trata-se de um imóvel urbano localizado na Rua Leonor, nº 326, Bairro Vila Fabiano, no município de Assis – SP. O imóvel é composto por um terreno regular em formato retangular, contando com frente (testada) de 10,00 metros e profundidade de 30,00 metros, totalizando a área de 300,00 m². Como benfeitorias construtivas conta com uma edificação residencial de dois pavimentos, executada em alvenaria cerâmica, contando com cobertura de parcialmente em telhas cerâmicas e em telhas de fibrocimento, coberta por laje na área principal e partes por forro de madeira e gesso, apresentando área construída total de 189,10m². O imóvel encontra-se registrado sob a matrícula nº 702 no Cartório de Registro de Imóveis de Assis – SP, cadastro municipal como Setor 004, Quadra 173, Lote 07.

Determinação do valor de mercado de compra e venda de um imóvel residencial

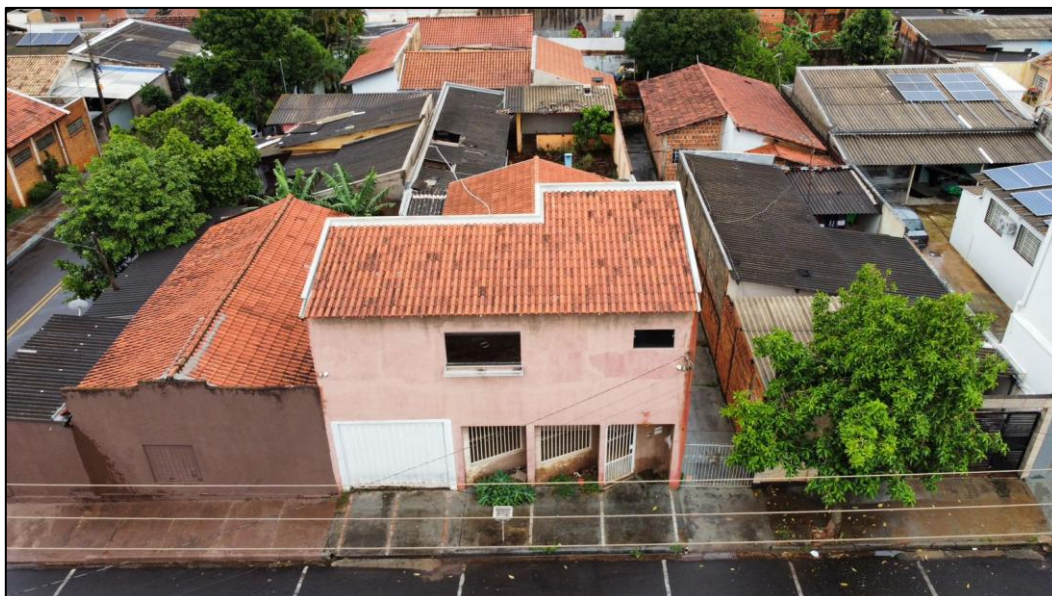
Figura 3 – Apresentação do terreno e benfeitoria em vista aérea

Adiante, a Figura 3, apresenta uma compilação de imagens em vista aérea do terreno e a edificação existente. Sequencialmente a Figura 4, apresenta o cadastro imobiliário do imóvel, conforme informações coletadas junto a Prefeitura Municipal.

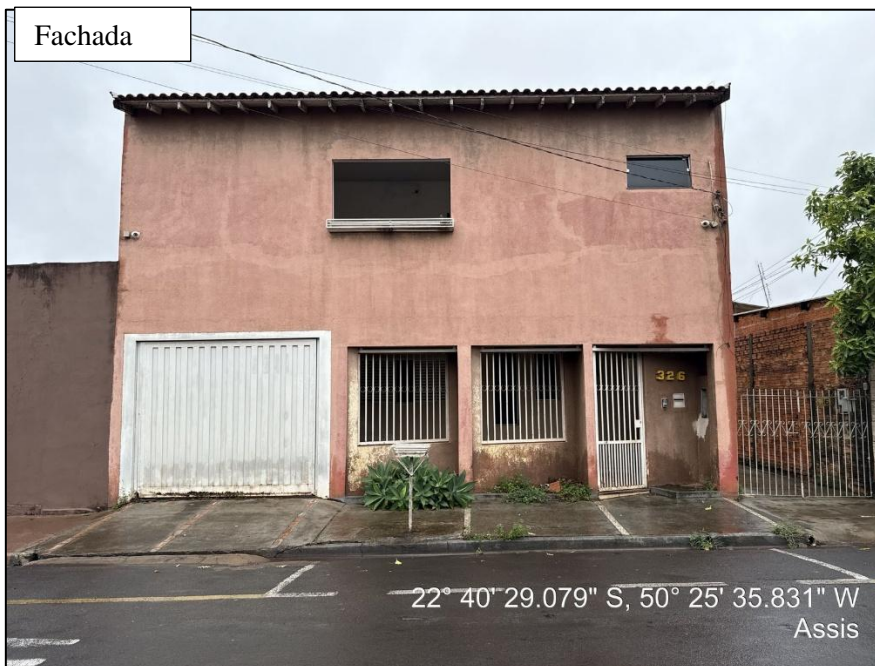
Fachada

- Pintura interna e externa amplamente degradada, sobretudo na fachada, em razão da ausência de manutenção e da exposição contínua às intempéries;
- Vidros quebrados em múltiplas esquadrias;
- Presença significativa de vegetação invasiva em áreas internas do lote, demandando intervenção prévia de limpeza pesada;
- Diversos focos de patologias por umidade, com manchas, destacamentos de revestimentos e comprometimento superficial das alvenarias.
- Necessário troca/instalação de todas as louças

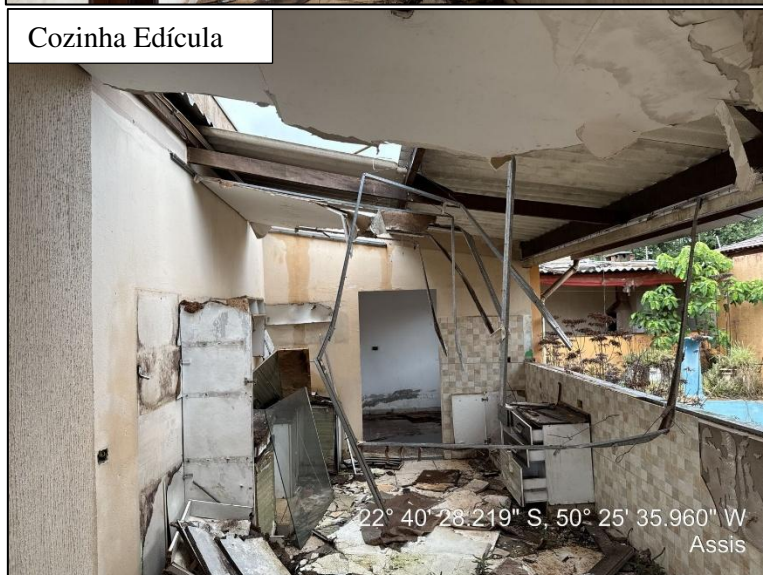
Cozinha Edícula

As **áreas complementares**, compreendendo **churrasqueira, piscina, edícula e áreas anexas**, encontram-se **severamente danificadas**, demandando **recomposição praticamente integral dos ambientes**, com exceção de elementos estruturais de fundações e concreto armado. A **área principal**, embora também apresente danos relevantes, encontra-se **ligeiramente menos comprometida** em razão da existência de laje de concreto, que proporcionou maior proteção estrutural em relação às áreas cobertas apenas por telhamento.

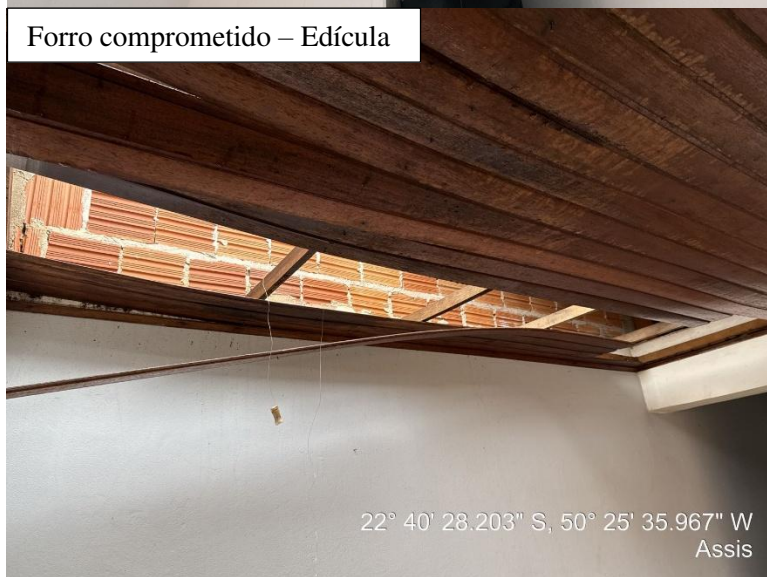
- Inexistência de instalações elétricas funcionais, com fiação e componentes removidos;
- Forros severamente danificados, com ocorrência de desabamentos parciais em diversos ambientes;

Forro comprometido – Edícula

Constata-se a **necessidade de reforma de grande porte** para que a edificação possa ser reutilizada, destacando-se, entre outros aspectos:

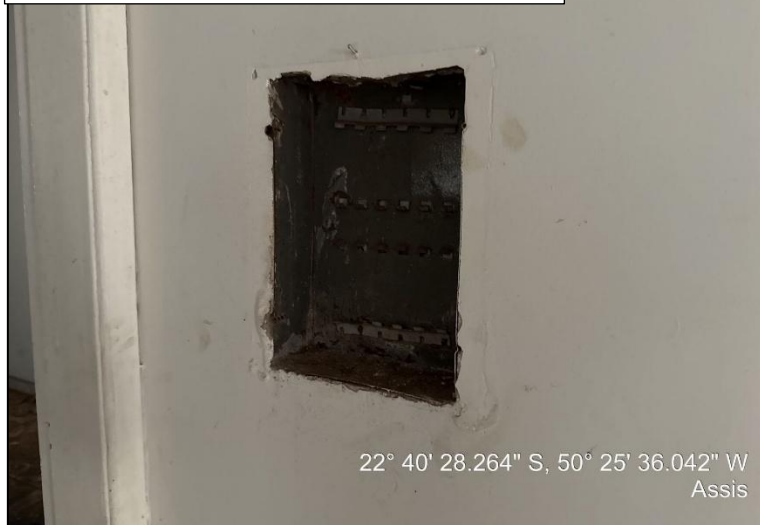
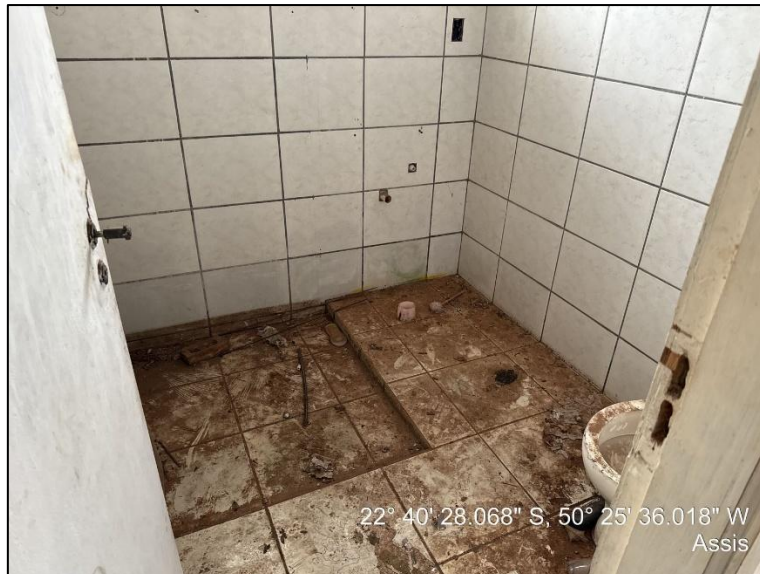
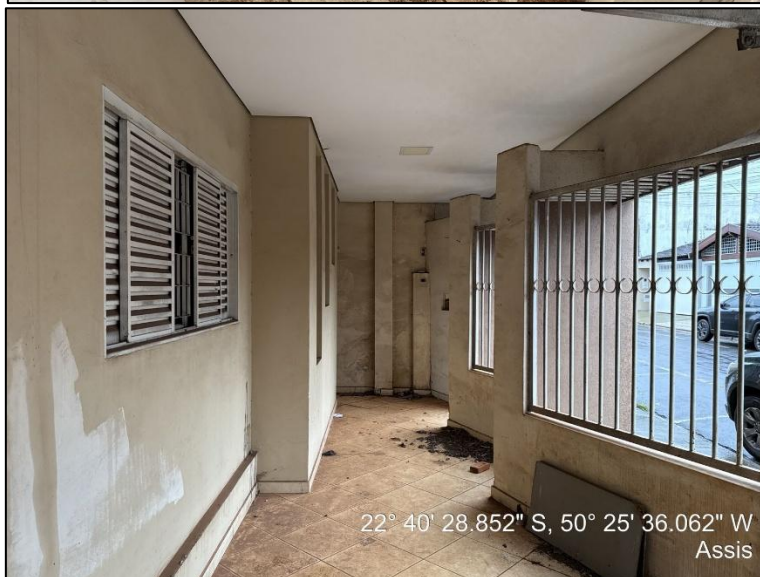
Sem quadro de distribuição / Componentes
