**PROCESSO: 1023238-30.2020.8.26.0002**

## **LAUDO AVALIATÓRIO**

O presente laudo objetiva a determinação do valor de mercado do imóvel situado na Rua Sansão Alves dos Santos nº 433/435 conjunto nº 22, Condomínio Edifício Hormínio Maia, no bairro do Brooklin Novo, matriculado sob nº 155.488 perante o 15º Oficial de Registro de Imóveis de São Paulo.

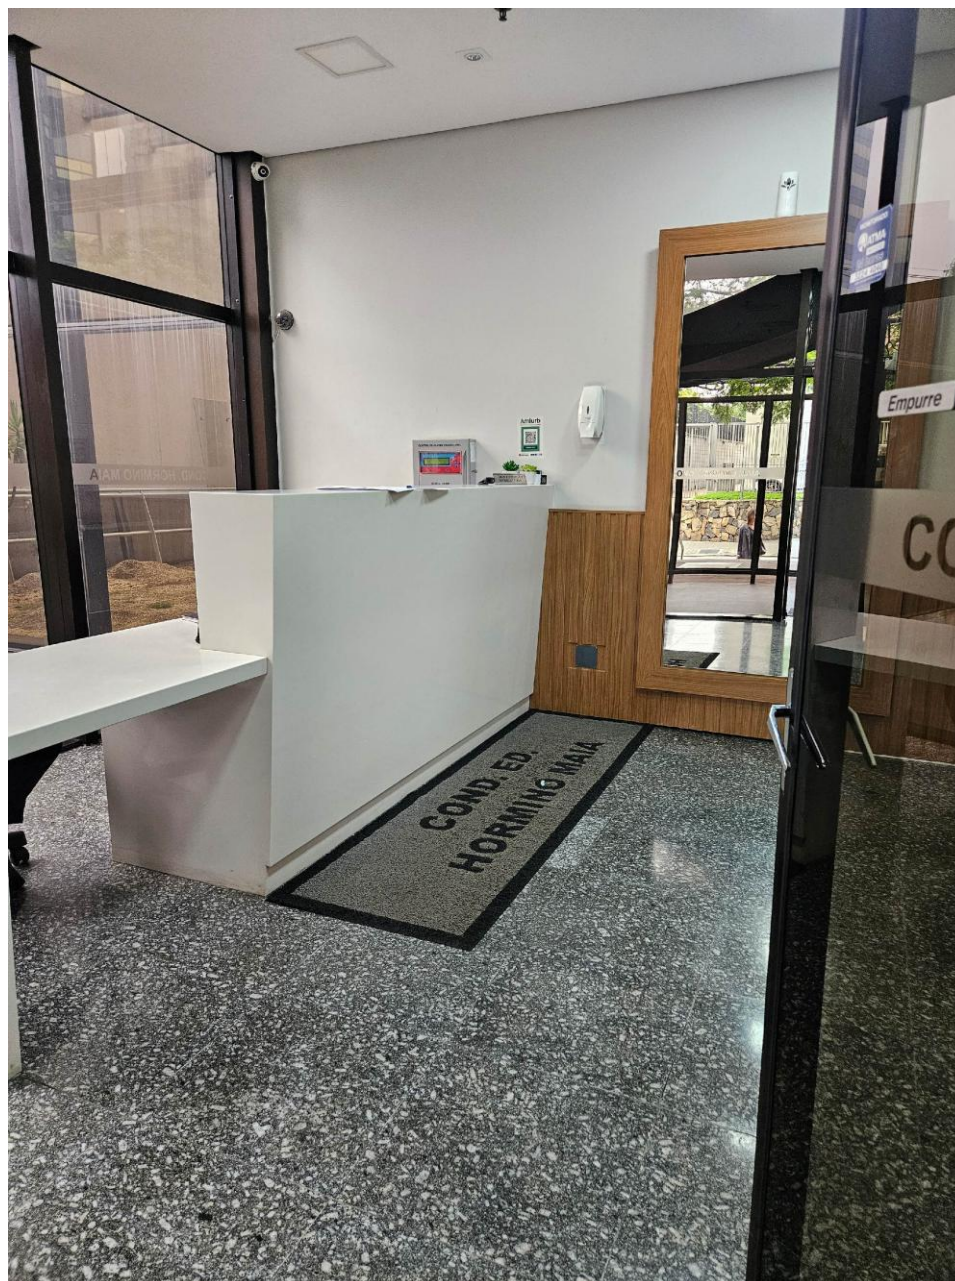
FOTO 13: HALL DE ENTRADA DO ANDAR TERREO.

O hall social do térreo do edifício apresenta piso de granito; paredes revestidas em pintura látex sobre massa corrida e vidro temperado; forro de gesso e porta de alumínio com vidro temperado.

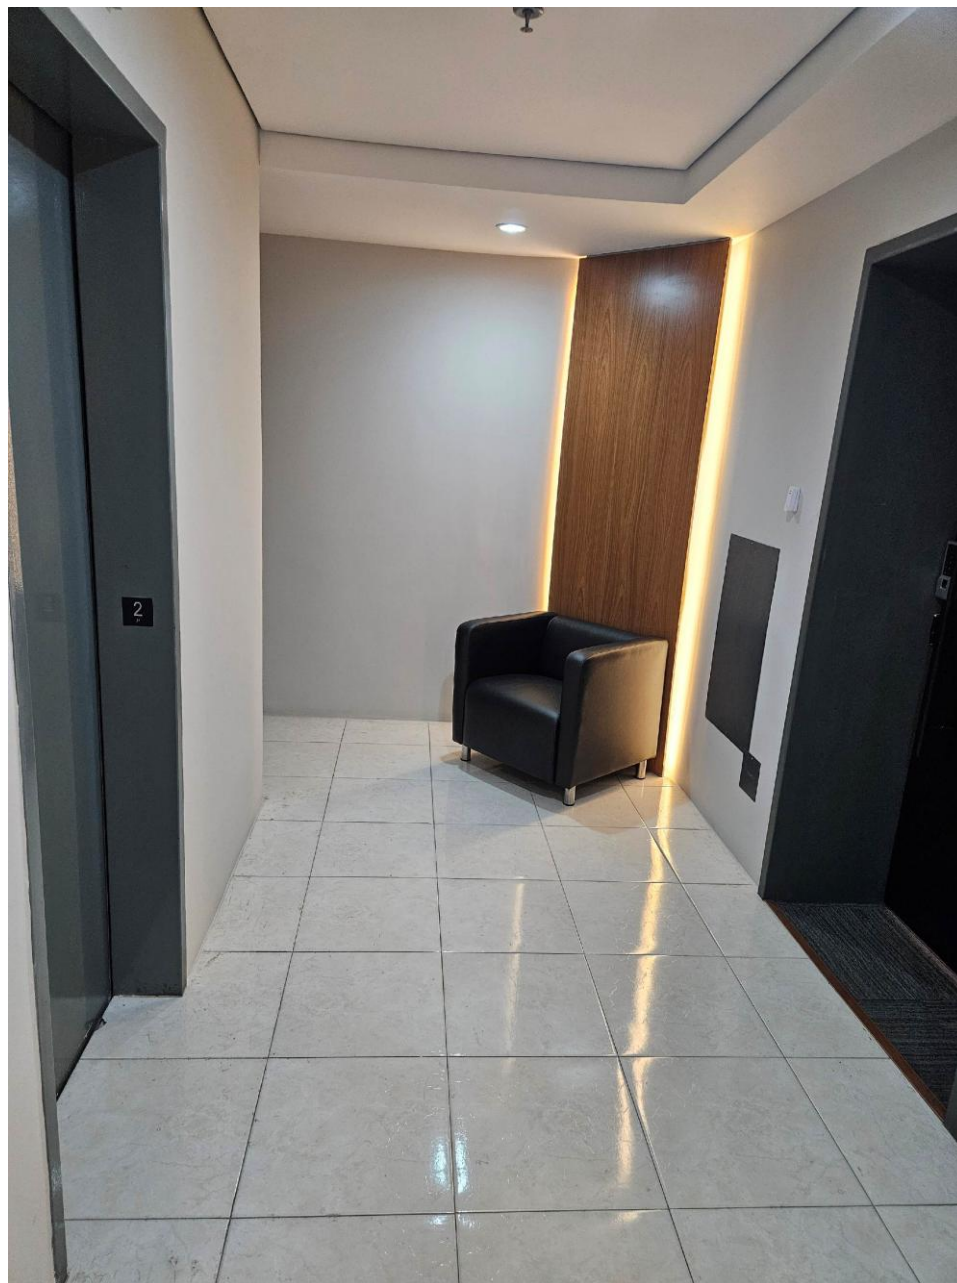
FOTO 14: HALL DO ANDAR DA UNIDADE.

O hall social do andar apresenta piso em porcelanato; paredes revestidas em pintura látex sobre massa corrida; forro de gesso.

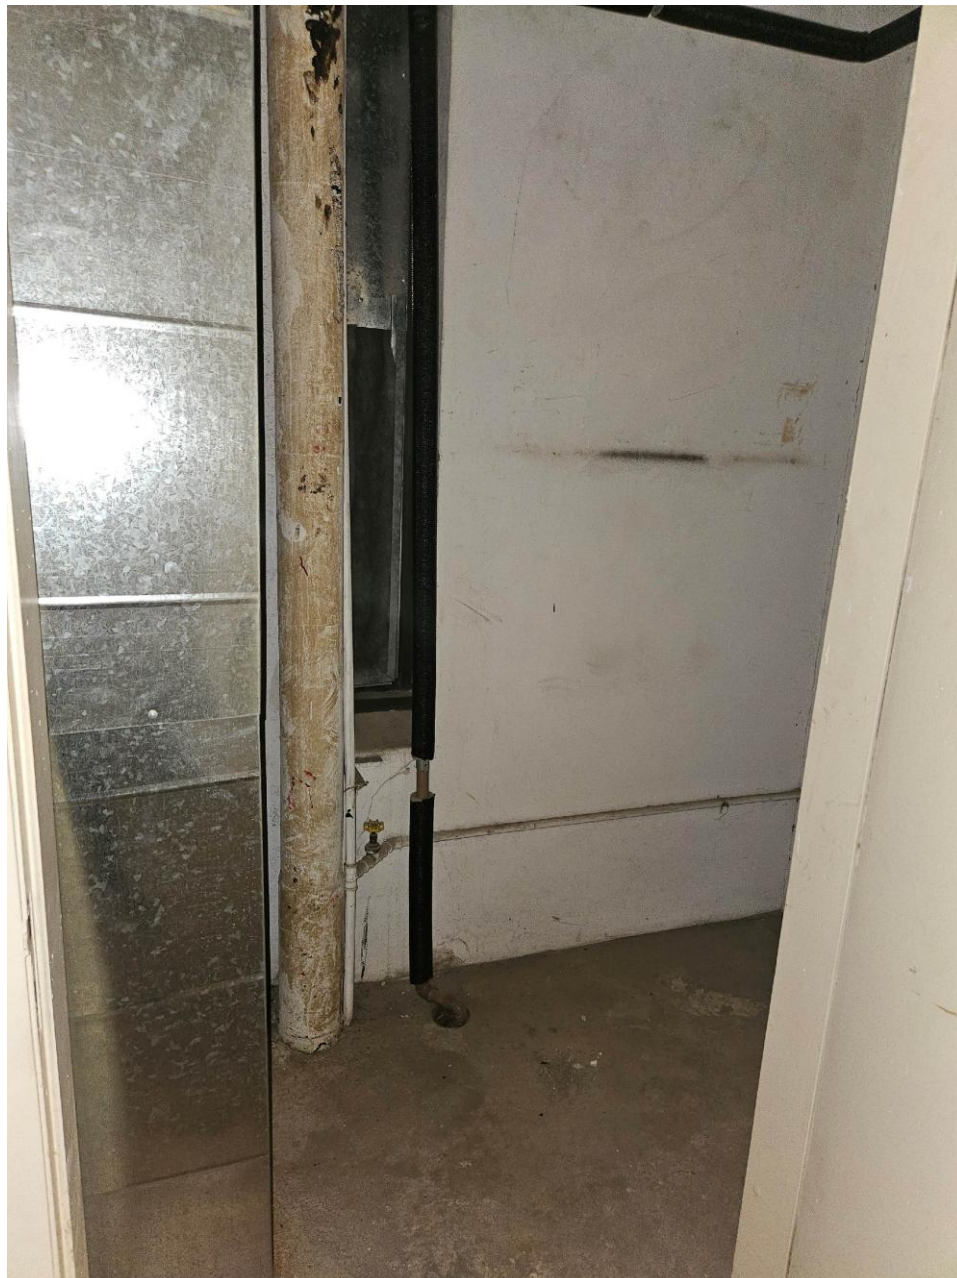
FOTO 22: SALA DE AR CONDICIONADO.

**SALA AR CONDICIONADO:** Piso em concreto; paredes em pintura látex.

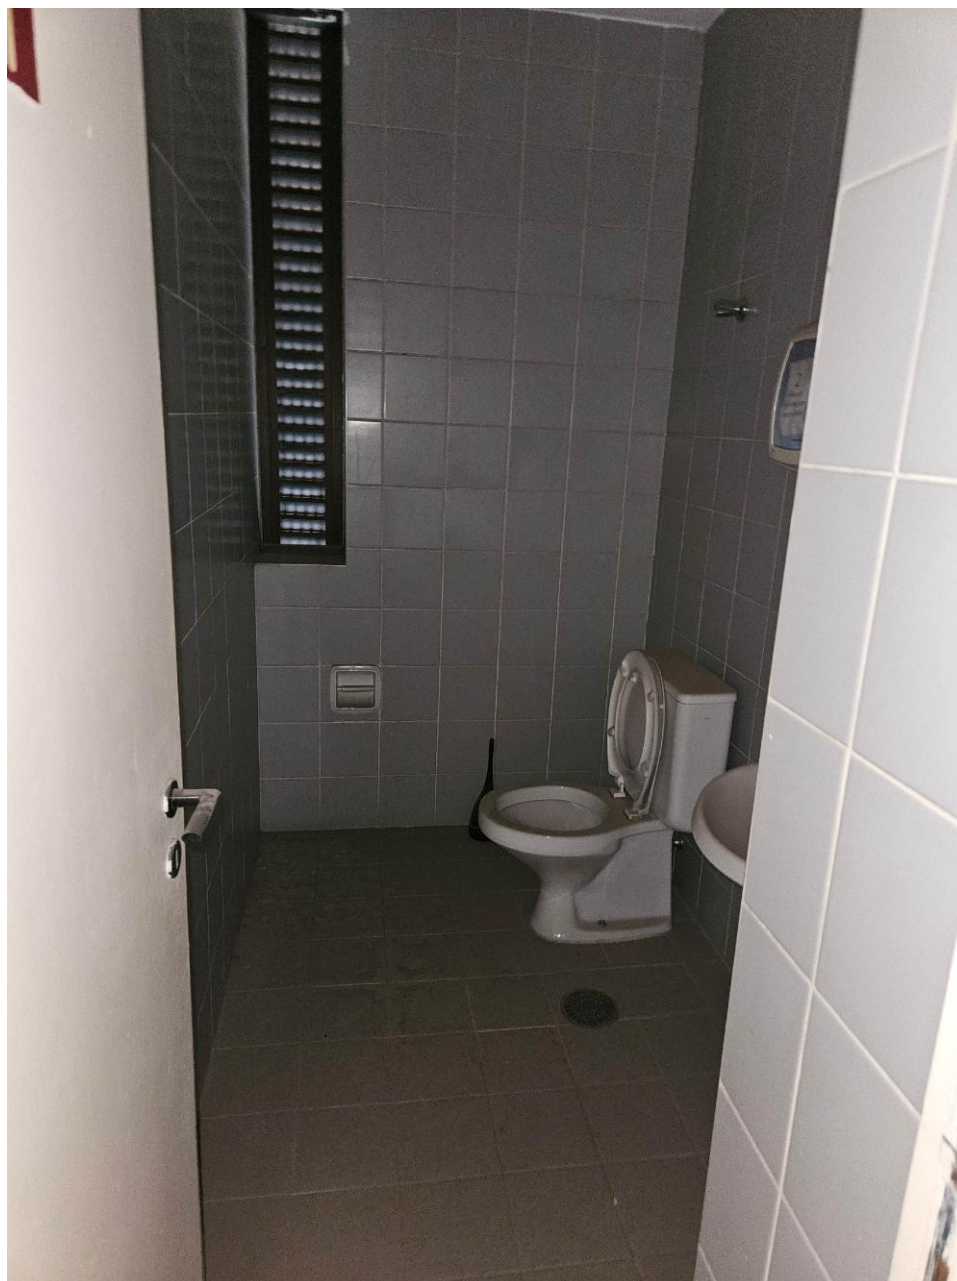
FOTO 23: BANHEIRO FEMININO.

**BANHO FEMININO:** Piso cerâmico; paredes em azulejo; forro em laje; vaso sanitário e lavatório em louça; esquadria de alumínio com ventilação.

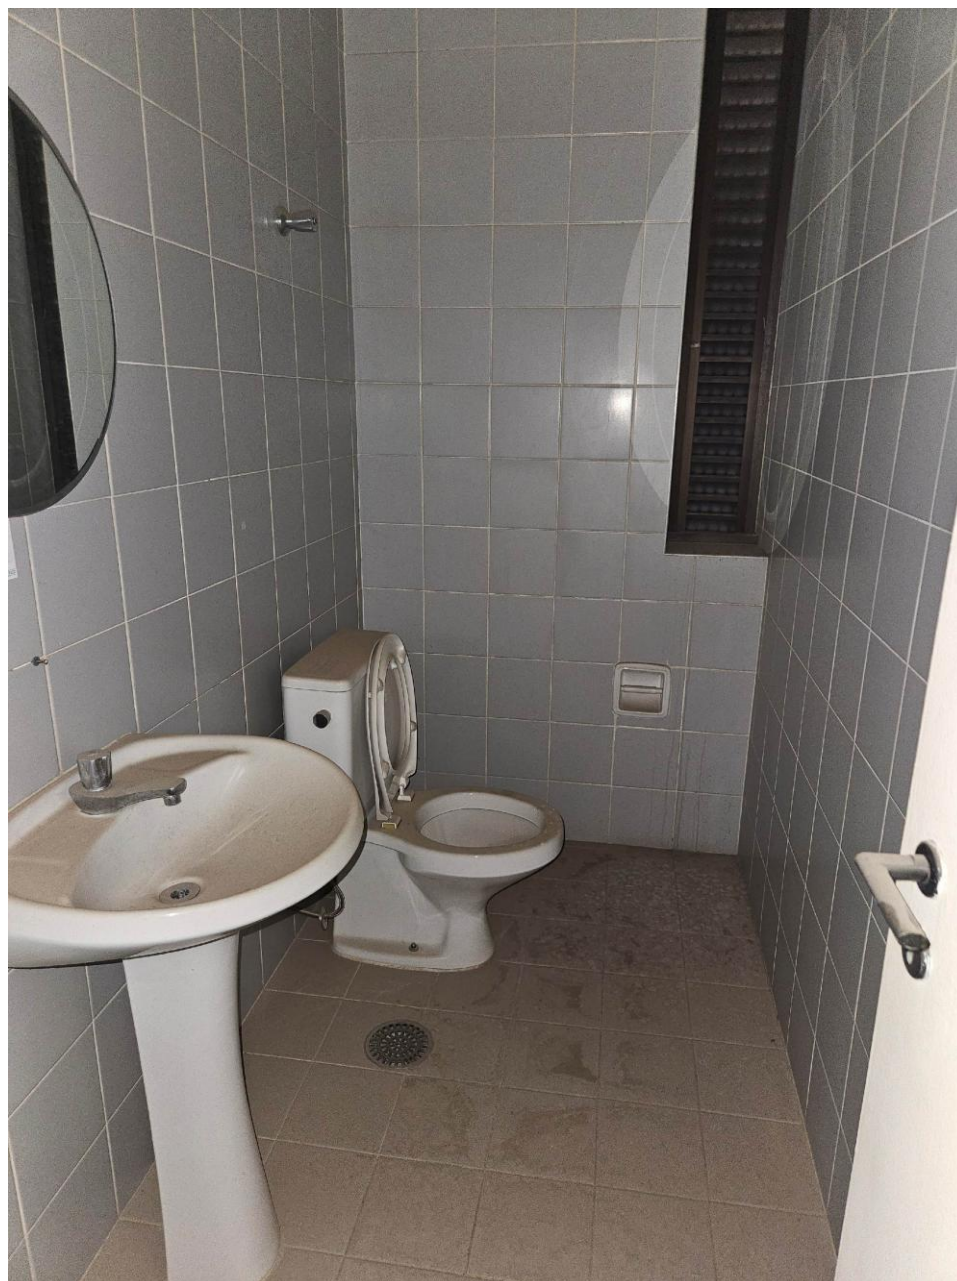
FOTO 24: BANHEIRO MASCULINO.

**BANHO MASCULINO:** Piso cerâmico; paredes em azulejo; forro em laje; vaso sanitário e lavatório em louça; esquadria de alumínio com ventilação.
