EXCELENTÍSSIMO SENHOR DOUTOR JUIZ DE DIREITO DA 34ª  
VARA CÍVEL DO FORO CENTRAL, SÃO PAULO/SP.

PROCESSO DE Nº 1058296-28.2019.8.26.0100

O objetivo do presente laudo pericial é apurar o valor de venda do imóvel descrito nos termos dos AUTOS DA AÇÃO DE CUMPRIMENTO DE SENTENÇA - VALOR DA EXECUÇÃO/CÁLCULO/ATUALIZAÇÃO, requerida por CONDOMÍNIO EDIFÍCIO DONA ANITA, em face de MARCELO HENRIQUE FERREIRA DOS SANTOS, processo de nº 1058296-28.2019.8.26.0100, em curso na 34ª Vara Cível do Foro Central, São Paulo/SP, conforme segue:

*Trata-se do apartamento de nº 34, localizado no 3º andar ou 5º pavimento do "EDIFÍCIO DONA ANITA", situado na Rua Conselheiro Furtado nº 847, no 2º Subdistrito - Liberdade, nesta Capital - SP.*

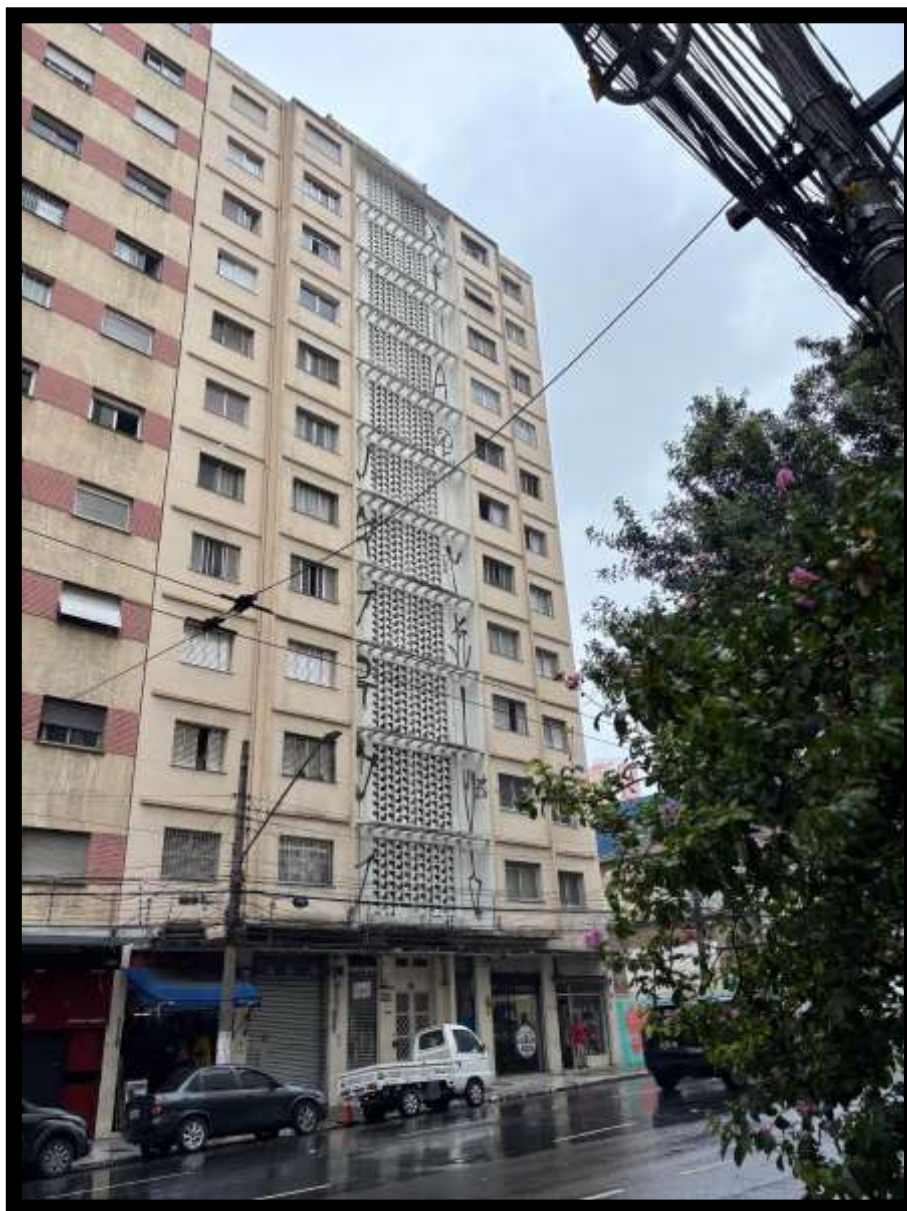
**FOTO DE Nº 03**

**VISTA DA FACHADA DO CONDOMÍNIO  
EDIFÍCIO DONA ANITA.**

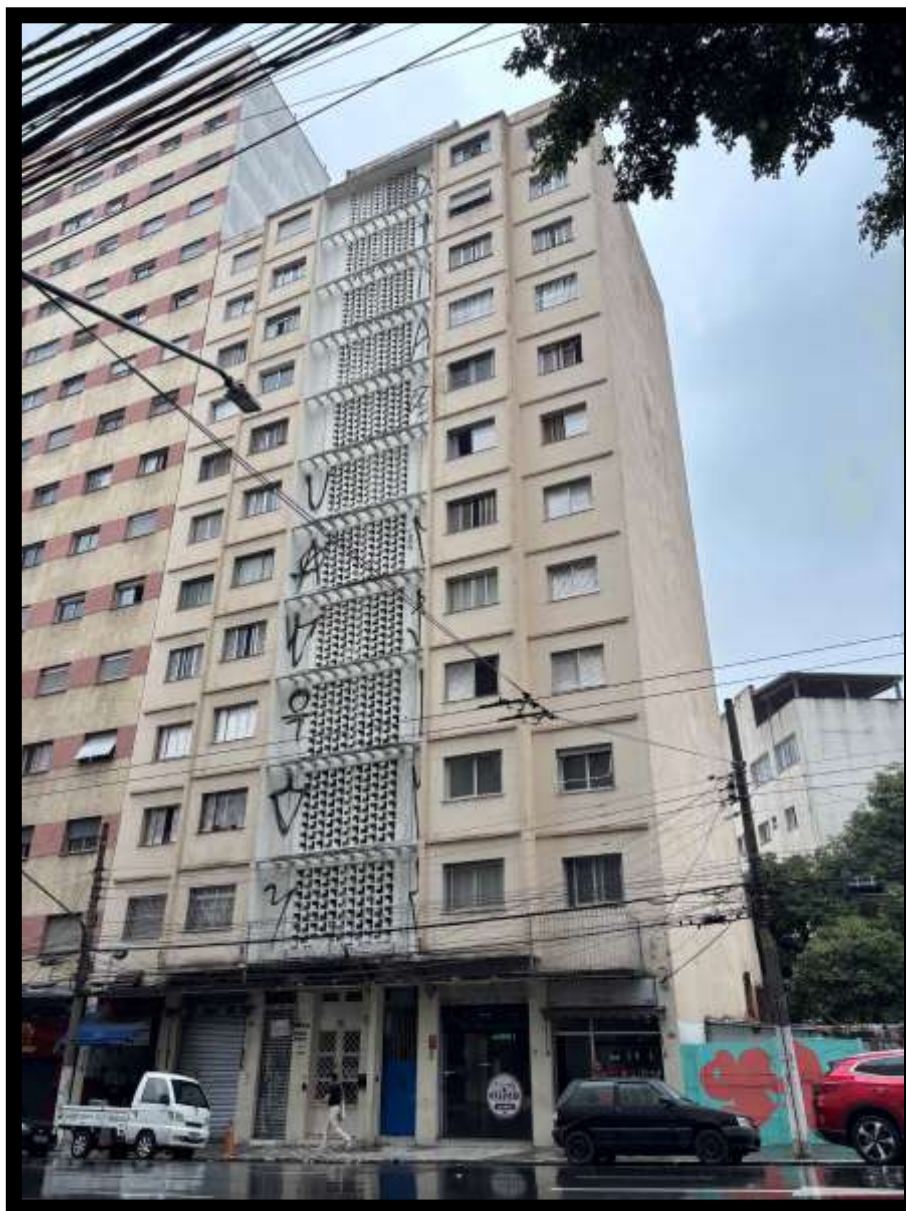
**FOTO DE Nº 04**

***OUTRA VISTA DA FACHADA DO CONDOMÍNIO EDIFÍCIO DONA ANITA.***

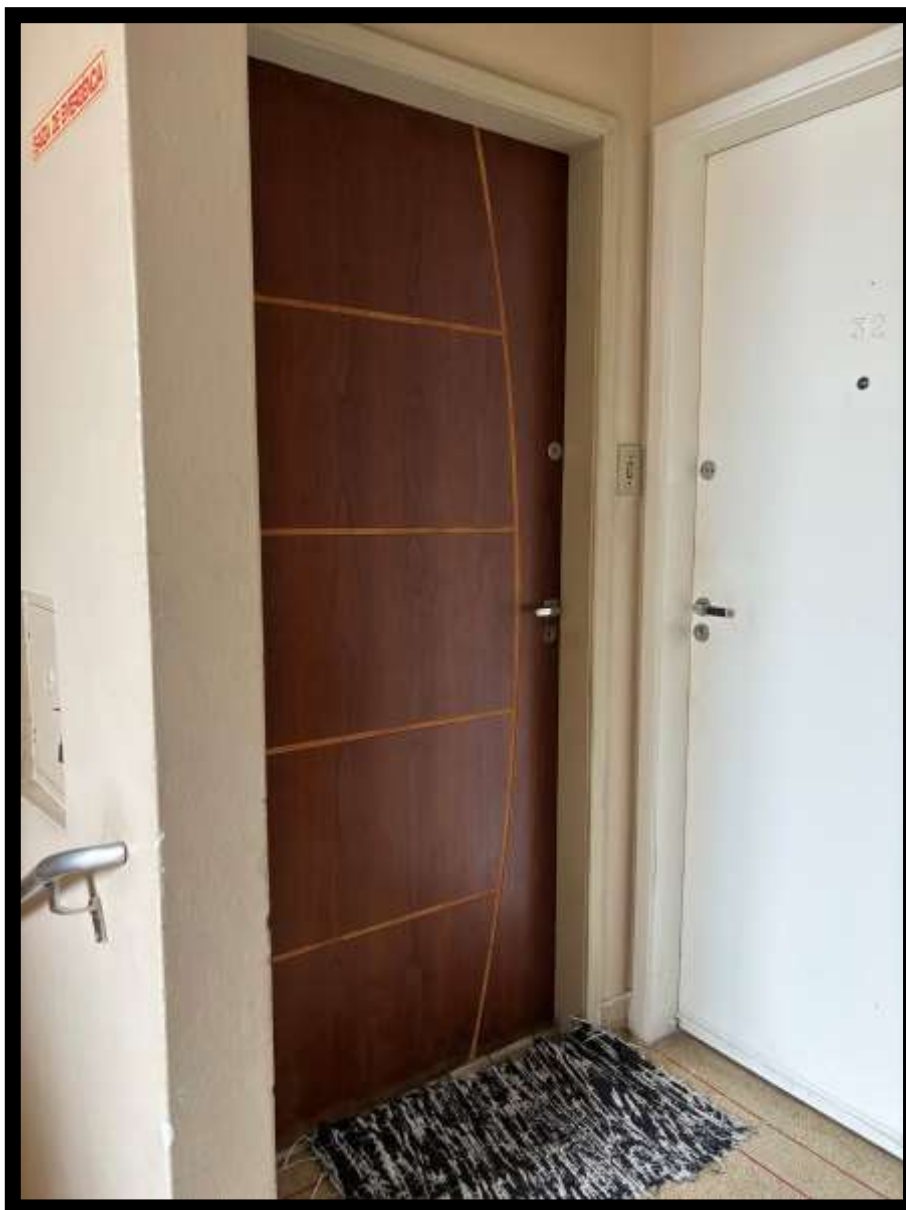
**FOTO DE Nº 01**

**VISTA DA PORTA QUE DÁ ACESSO AO APARTAMENTO DE  
Nº 34 DO “CONDOMÍNIO EDIFÍCIO DONA ANITA”.**

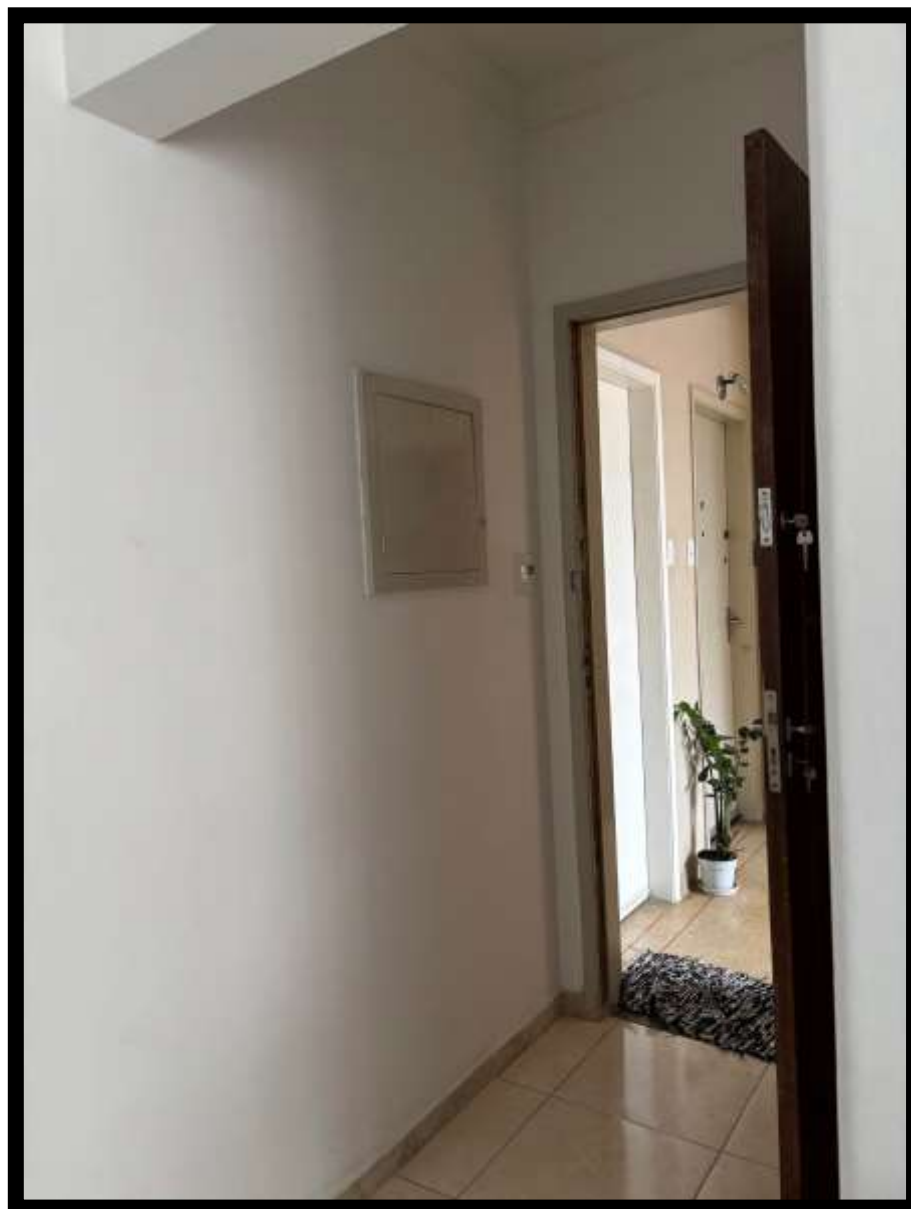
**FOTO DE Nº 02**

**VISTA DO “HALL DE ENTRADA” INTERNO DO APARTAMENTO  
AVALIANDO.**

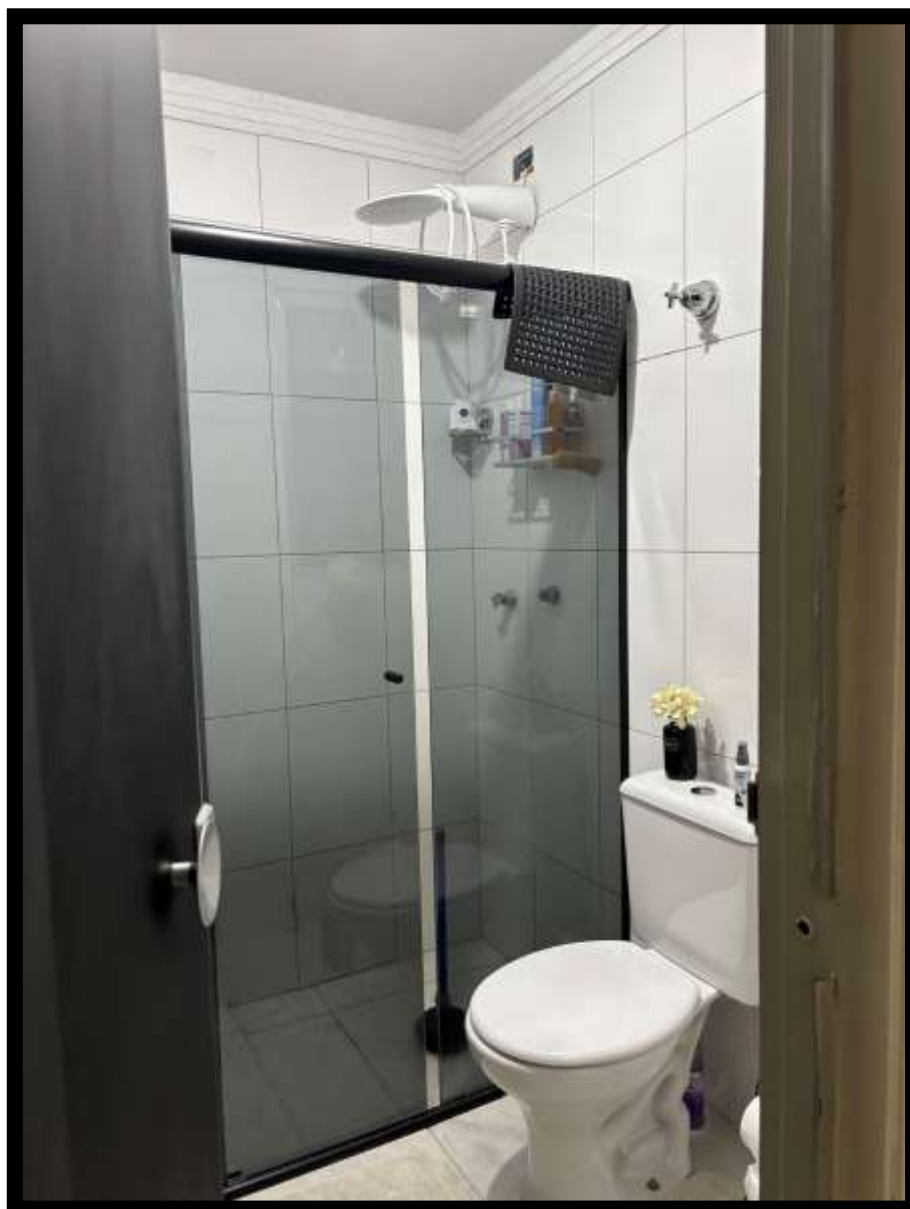
**FOTO DE Nº 06**

PISO ===== revestido com cerâmica.  
 PAREDES ===== revestidas com azulejos até o teto.  
 TETO ===== laje revestida com forro de gesso e pintura látex.  
 JANELA ===== vidro de alumínio, com vidros.  
 PORTA ===== de vidro pintado.

**VISTA DO BANHEIRO.**

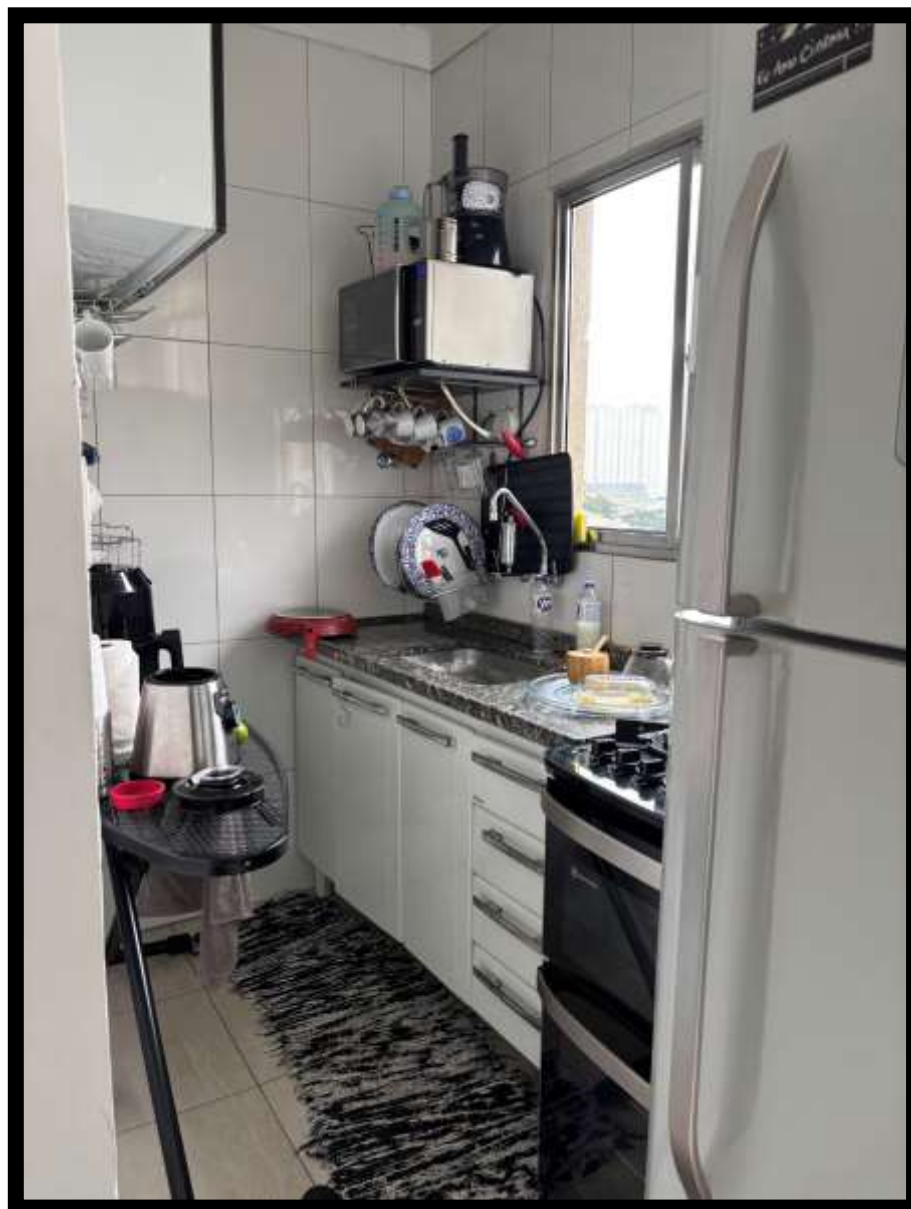
**FOTO DE Nº 07**

PISO ===== revestido com cerâmica.

PAREDES ===== revestidas com azulejos até o teto.

TETO ===== laje revestida com massa corrida e pintura látex.

JANELAS ===== vidro de alumínio, com vidros.

**VISTA DA COZINHA.**

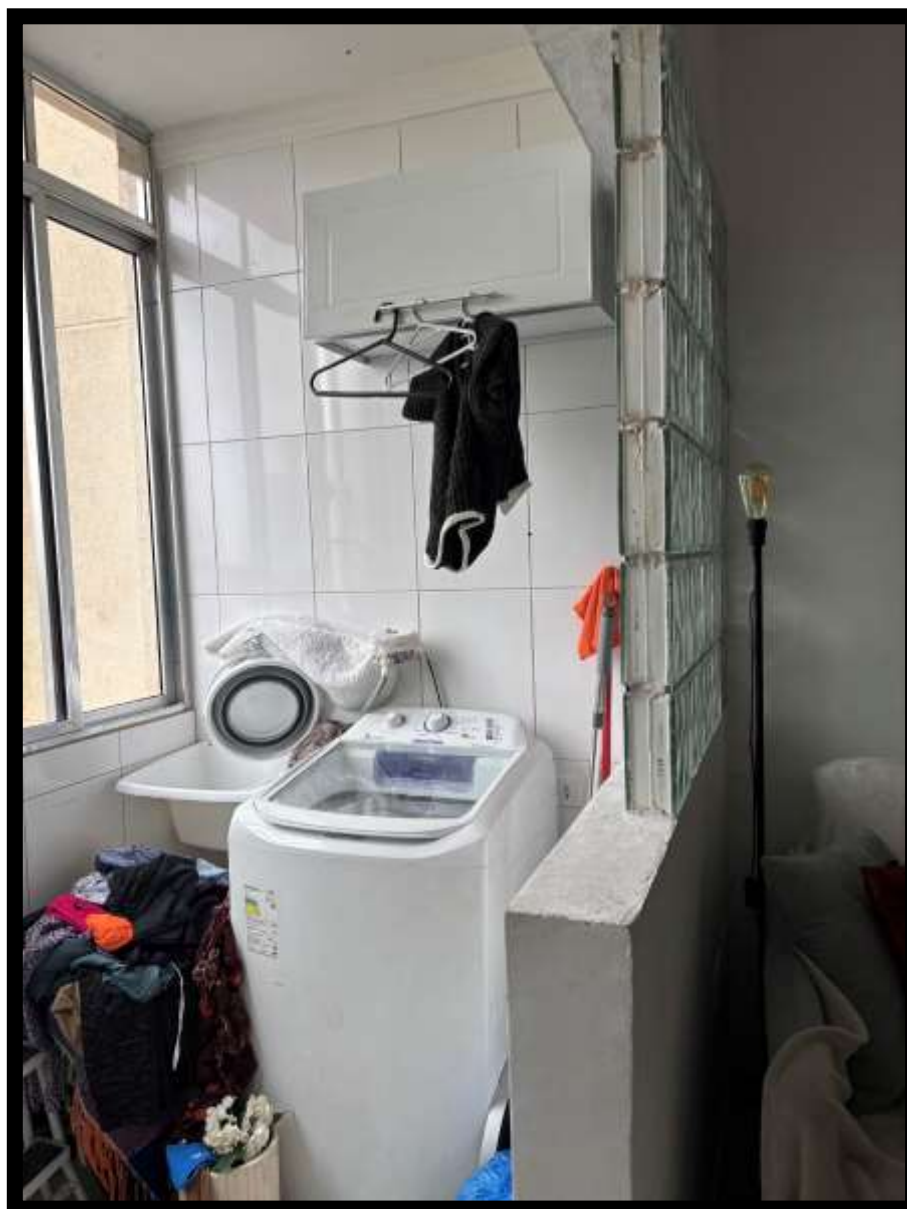
**FOTO DE Nº 08**

**VISTA DA ÁREA DE SERVIÇOS.**
