## EXCELENTÍSSIMO SENHOR DOUTOR JUÍZ DE DIREITO DA 3ª VARA CÍVEL DA COMARCA DE GUARUJÁ/SP.

**Processo nº:** 0006174-36.2003.8.26.0223  
**Classe – Assunto :** Execução de Título Extrajudicial – Espécies de Contratos  
**Exequente:** Itapeva XII Multicarteira Fundo de Investimentos em Direito Creditórios Não Padronizados  
**Executado:** Kns Escritório de Comunicacao e Negocios Ltda e outros

### Laudo de Avaliação Imobiliária.

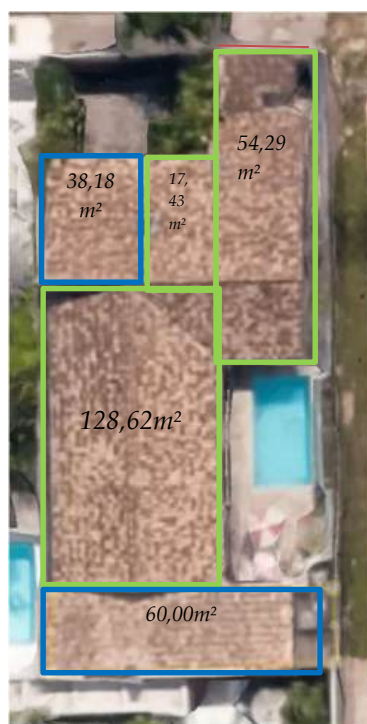
Figura 7 – Apontamentos esquemáticos das classificações quanto a acabamentos das áreas construídas Verde padrão rústico 200,34m² – Azul padrão Simples. Fonte: google Earth.

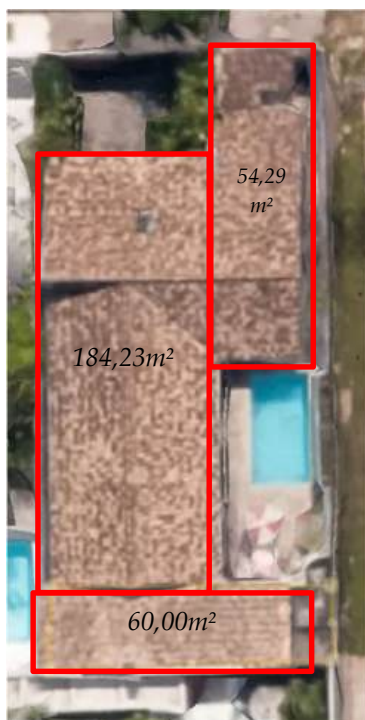
**Área construída conforme atualização esquemática: = 298,52m² aproximadas.**

Figura 8 – Apontamentos esquemáticos das áreas construídas atualmente - Fonte: google Earth.

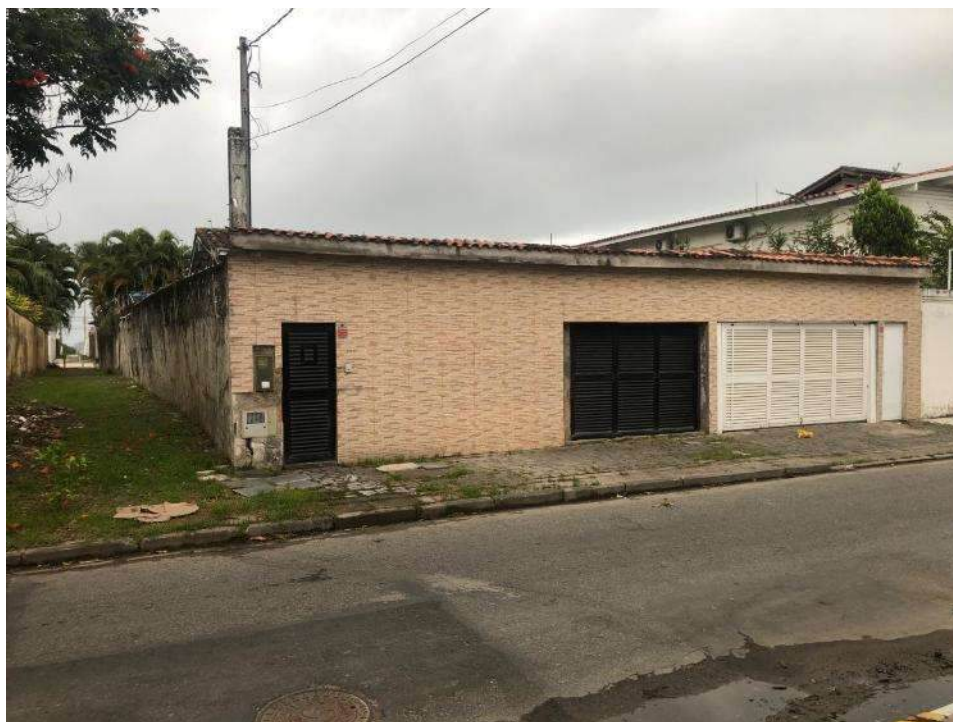
Figura 09 – Vista frontal do imóvel avaliado (Atenção a falta de prumo do muro lateral).

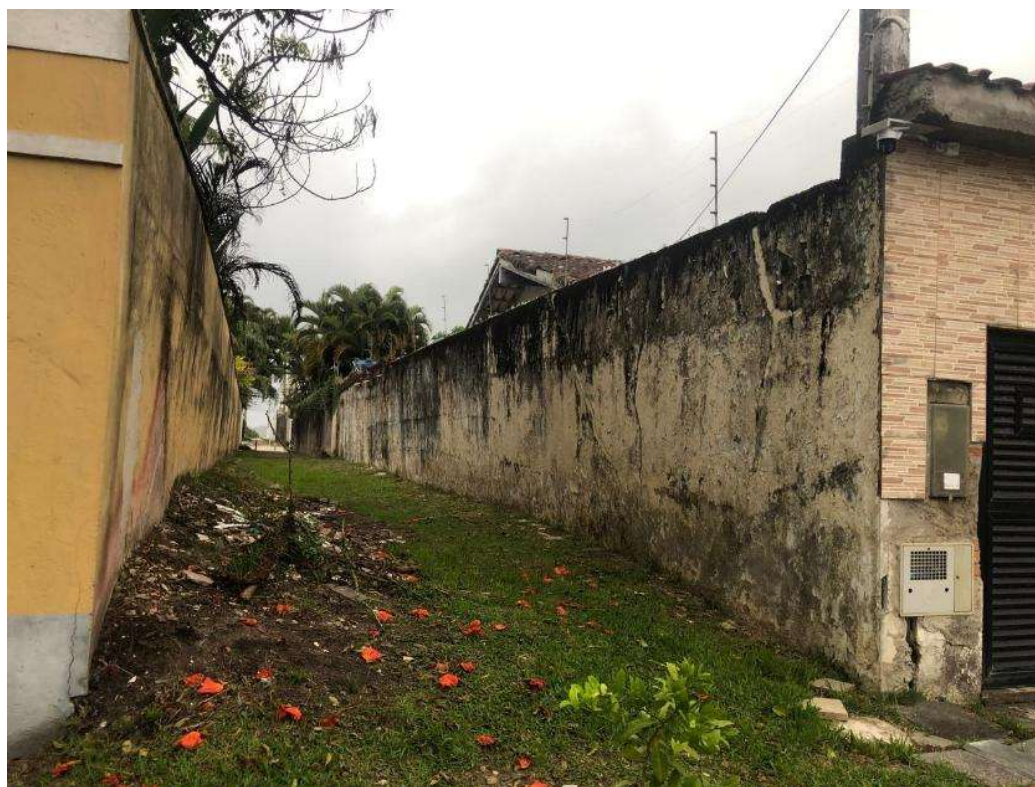
Figura 10 – Vista lateral da casa, muro fora de prumo e caminho até o mar.

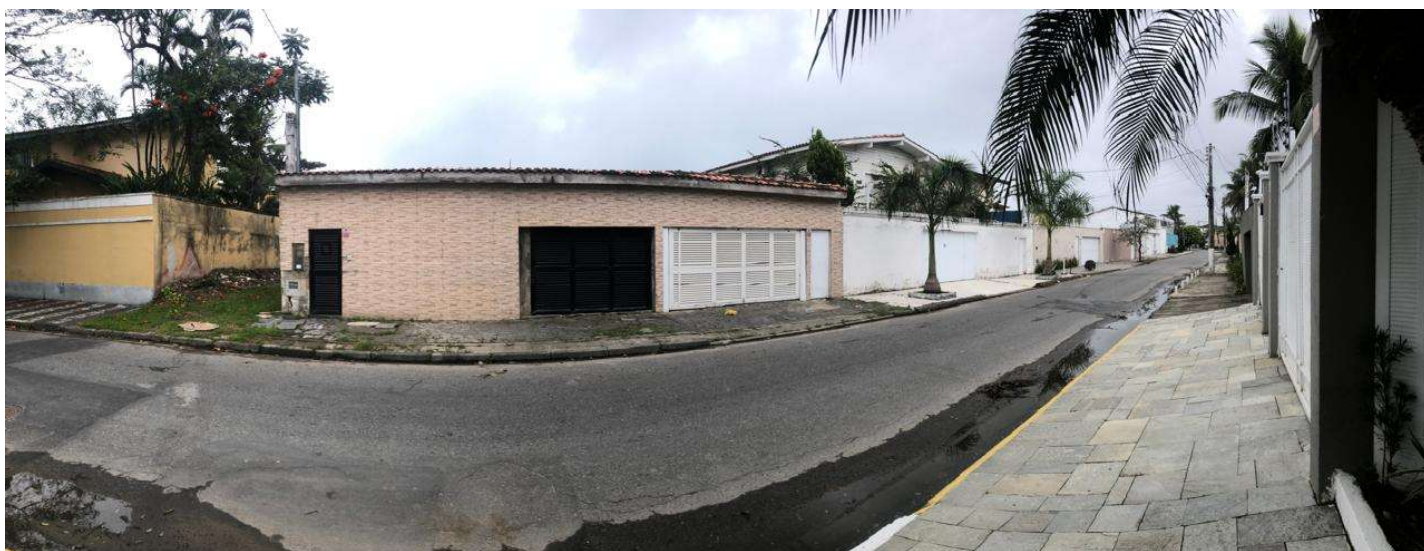
Sua frente possui muro alto revestido por cerâmica decorada padrão estético “imitação de pedra canjiquinha”, teve seus acessos, tanto de automóveis quanto de pedestres duplicados por aparente “repartição” do imóvel. Sendo assim possui dois grandes portões para autos e dois pequenos individuais para pedestres (conforme relatório fotográfico). Formando dois conjuntos de entradas. Um, formado por

portões em alumínio escuro (lado esquerdo) e outro formado por portões de alumínio branco (lado direito).

*Figura 12 - Vista da Rua Prefeito Juventino Malheiros sentido lado direito, frente da casa, conjunto de portões de alumínio escuros e brancos.*

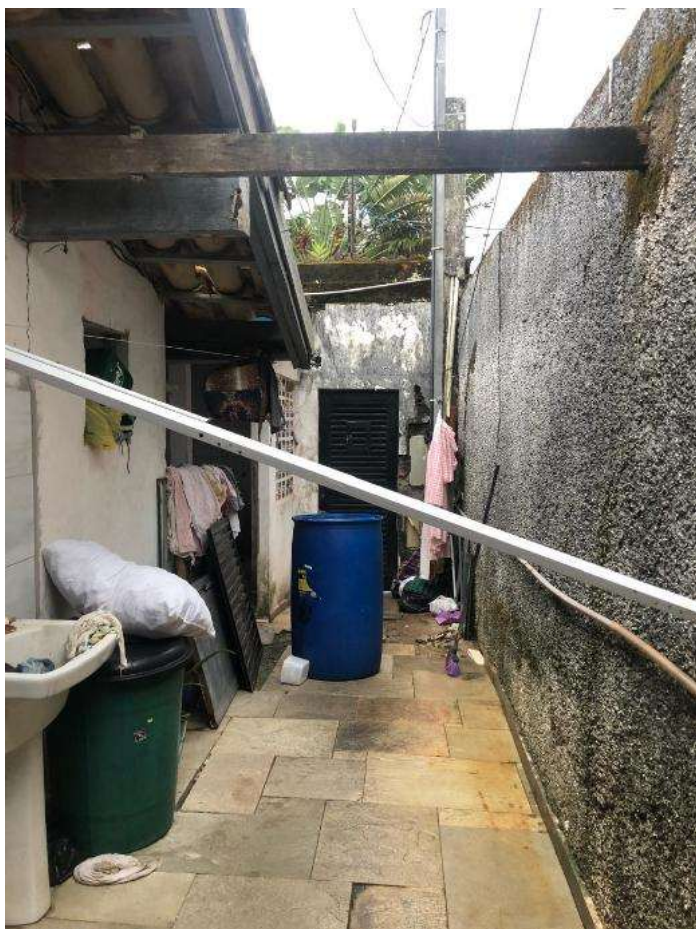
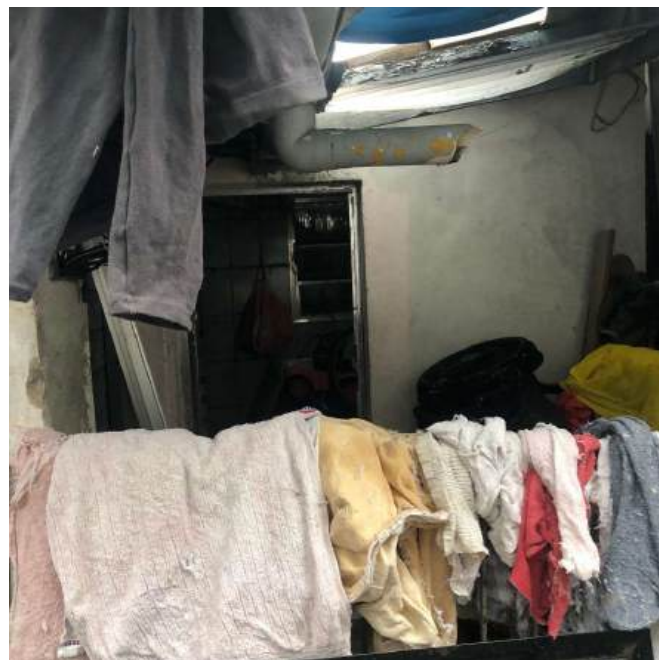
Figura 13 e 14 – Vista da entrada lateral, interno da casa imagem 14 – vista sobre a “janela” apoiada no piso.

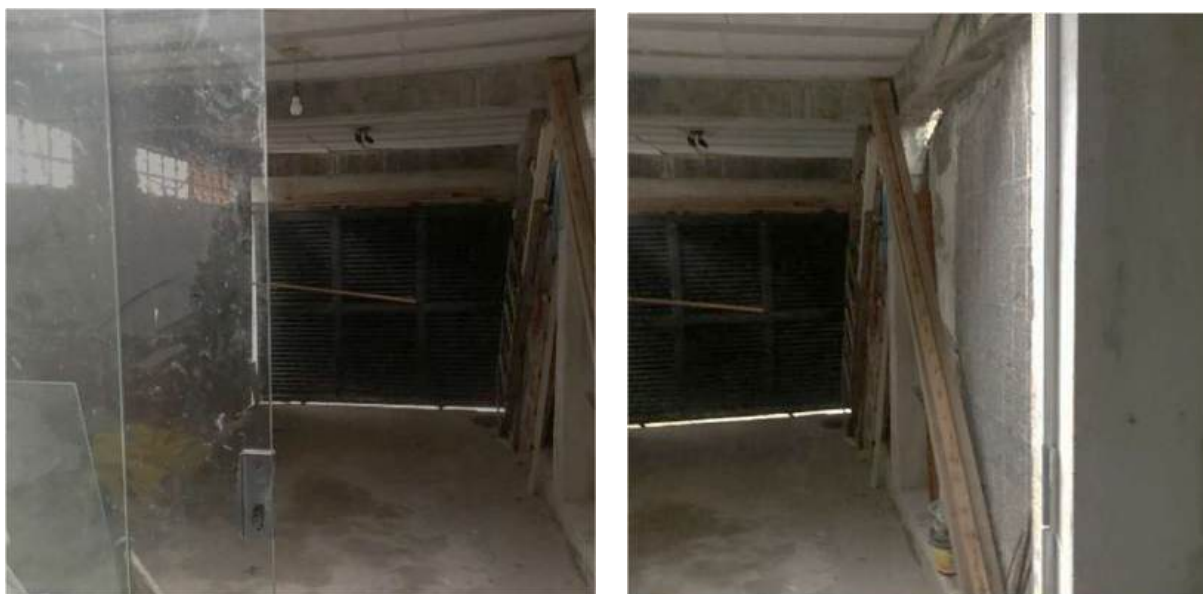
Internamente a casa foi desconfigurada não apresentando determinação padrão quanto ao seus usos nas áreas frontais. Tendo sido dividida em duas partes. Paredes internas foram levantadas. De um dos lados, o esquerdo (de quem de frente olha para a casa a partir da Rua) encontramos entrada de acesso utilizada pela atual morada, que aparenta ser a antiga área e acesso de serviços do projeto original da casa. Esse atualmente abriga entrada, com corredor parcialmente descoberto, que em determinada altura recebe cobertura de telhas onduladas e material plástico, com estrutura de madeira simples, e uso de lavanderia. Esse corredor aos fundos acessa a área da piscina por um portão individual de ferro, lateralmente uma cozinha e parcial da frente da casa (frente do lado esquerdo, essa possui: área coberta com acesso para veículo, seguido por área subdividida e sem acabamentos que abriga algumas camas e objetos diversos (como depósito) que dificultaram o acesso e detalhamento construtivo e de definições internas de uso (conforme apresentado em relatório fotográfico). A frente do lado direito, acesso dos portões brancos, um espaço aberto e descoberto para uma vaga de veículo seguido pela frente social da casa (parte conservada do projeto original da casa) onde seria sala de estar (encontra-se apenas com uma cama de solteiro). Seguida por mais uma área de sala (provavelmente de jantar em projeto original, com uso de sala de estar atualmente). O mesmo corredor lateral anteriormente citado, acessa centralmente uma cozinha sem abertura de janelas que acessa diretamente um dormitório adaptado, atrás da cozinha outro com suíte. Aos fundos da casa, área descoberta com piscina em alvenaria, envolta por áreas construídas nas duas laterais, todas essas áreas utilizadas como dormitórios e um Banheiro. Aos fundos área de edícula com Churrasqueira.

Figura 22 – Vista área da frente da casa internamente com aparente desmembramento das partes. Portão de alumínio para carros.

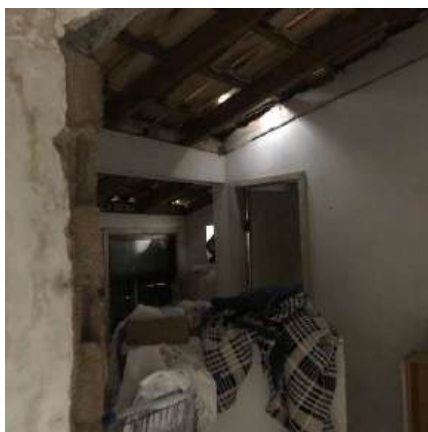
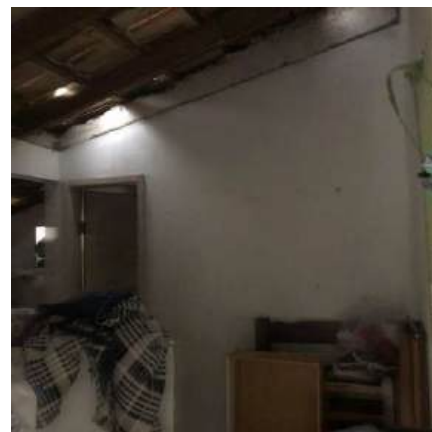
*Figuras 23, 24 e 25 – Vista área a esquerda com passagem obstruída por objetos, sem acabamentos.*

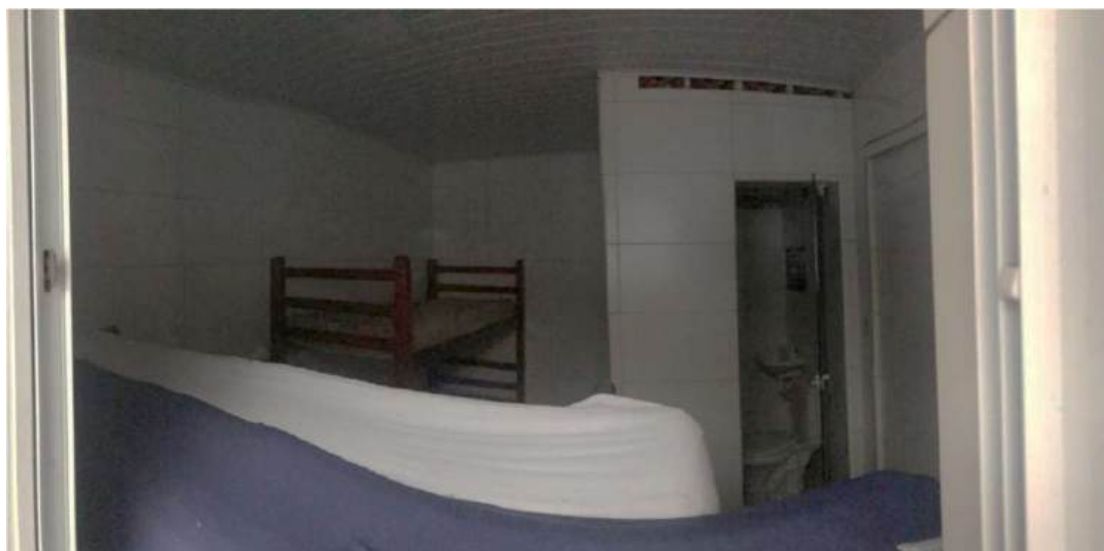
*Figuras 34 – Vista dormitório suíte (sem janela) área entorno da piscina.*

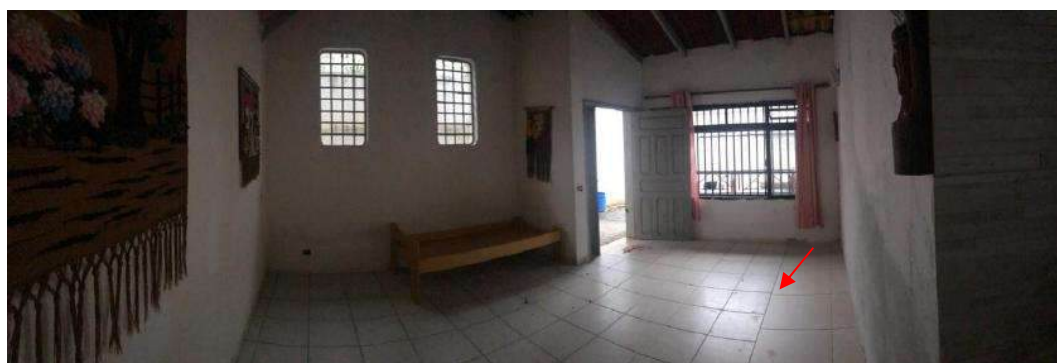
incompletas. A parte existente da sala original possui emenda com pisos de diferentes padrões.

Figura 49 – Área frente, interior da casa lado portões brancos. Detalhe diferença de pisos.
