Autos nº **1040030-53-2016.8.26.0114**

## RESPOSTA ÀS MANIFESTAÇÕES DAS PARTES

### NOVO VALOR DE VENDA DO IMÓVEL

**RETIFICAÇÃO DO CÁLCULO DO VALOR DO BEM**  
**E**  
**SEGUNDA RESPOSTA A MANIFESTAÇÕES DO EXECUTADO**

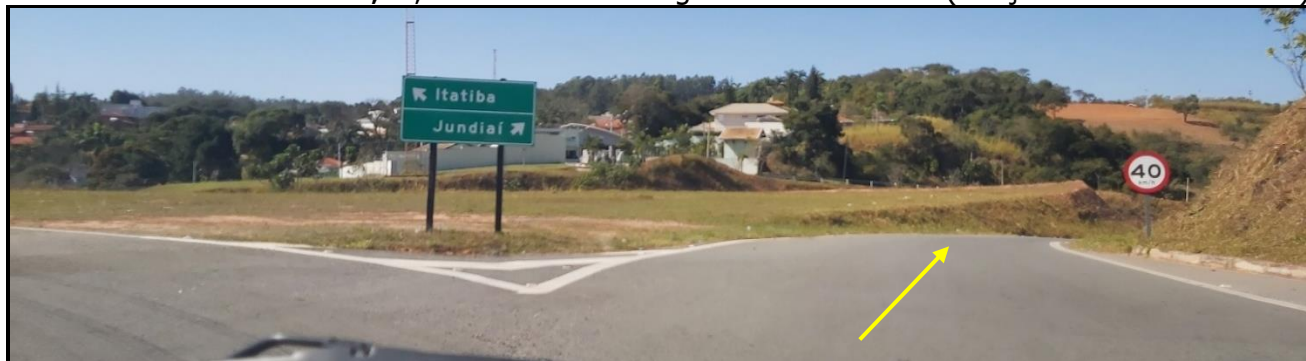
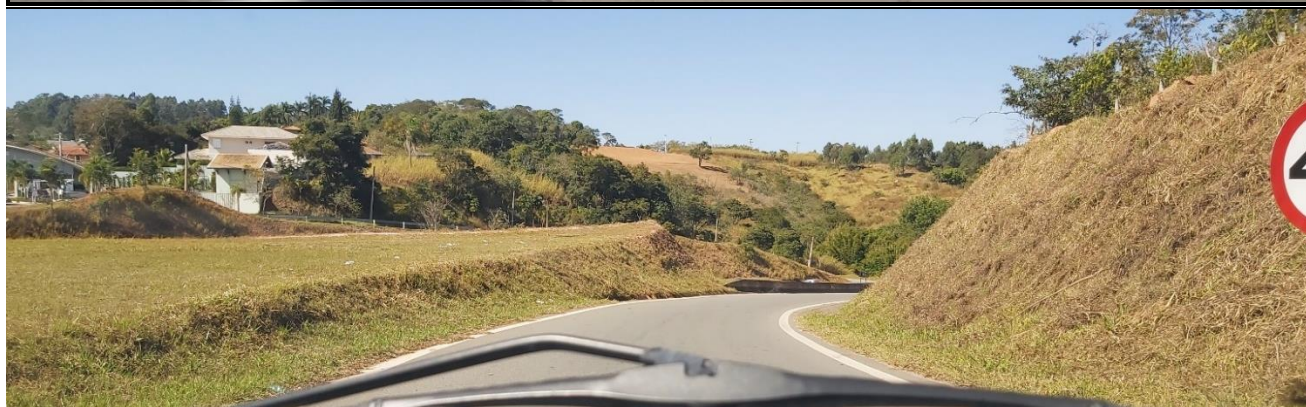
Ao sair do Retorno do **KM 74,50**, entra-se na Rod Engº Constâncio Cintra (direção **ITATIBA-JUNDIAÍ**)

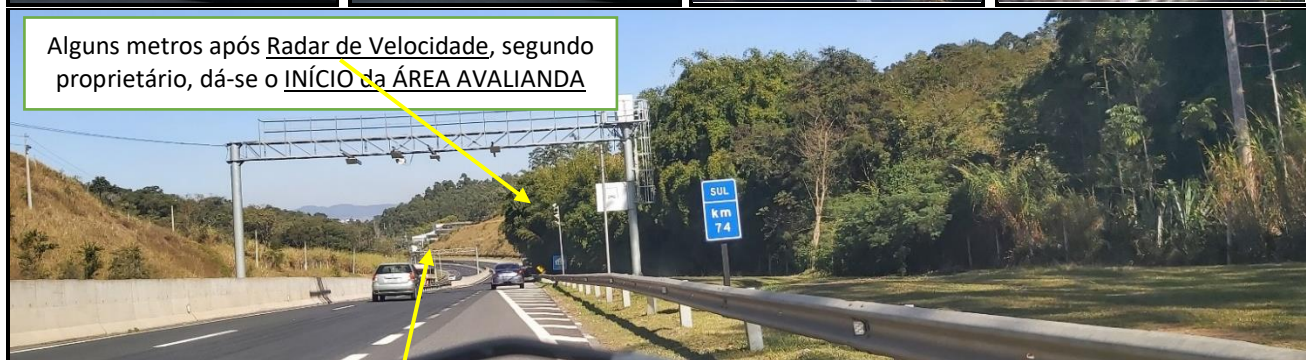
Alguns metros após Radar de Velocidade, segundo proprietário, dá-se o INÍCIO da ÁREA AVALIANDA

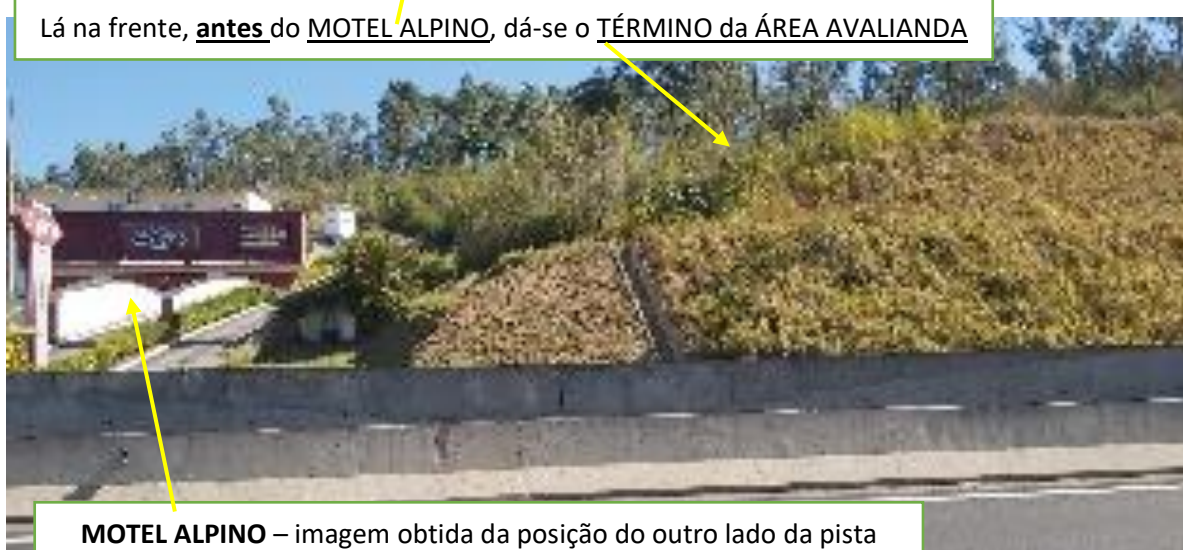
Lá na frente, antes do MOTEL ALPINO, dá-se o TÉRMINO da ÁREA AVALIANDA

**MOTEL ALPINO** – imagem obtida da posição do outro lado da pista

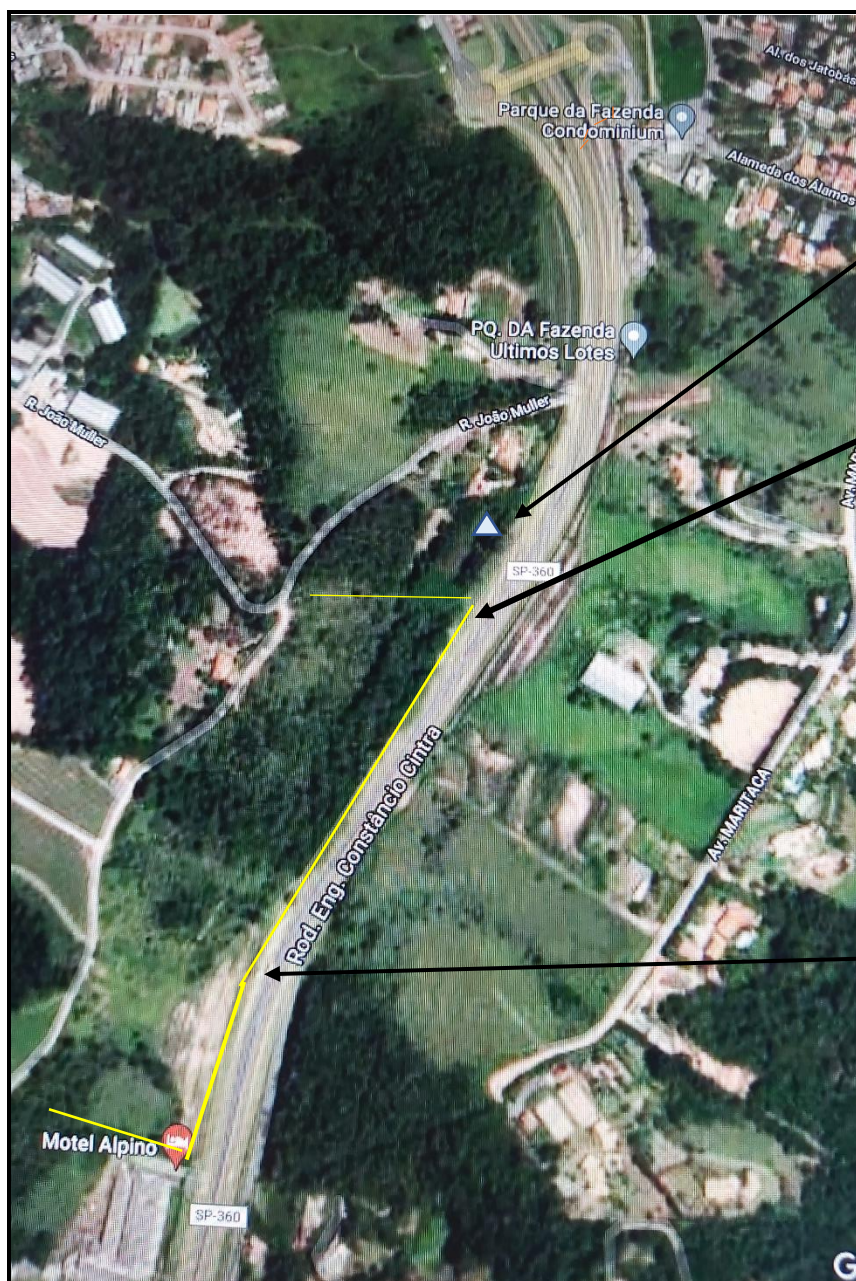
### RADAR DE VELOCIDADE

Segundo proprietário,  
**APÓS O RADAR DE VELOCIDADE**  
DÁ-SE O INÍCIO DA ÁREA E  
LOCAL A SER PROPOSTO PARA  
**DESACELERAÇÃO PARA ENTRADA**  
À ÁREA AVALIANDA  
DIRETAMENTE DA RODOVIA,  
EM PROJETO A SER APRESENTADO  
À ROTA DAS BANDEIRAS

Segundo proprietário,  
O RECUO ANTES DO MOTEL ALPINO  
É O LOCAL A SER PROPOSTO PARA  
**ACELERAÇÃO PARA SAÍDA**  
DA ÁREA AVALIANDA  
DIRETAMENTE PARA A RODOVIA  
EM PROJETO A SER APRESENTADO  
À ROTA DAS BANDEIRAS

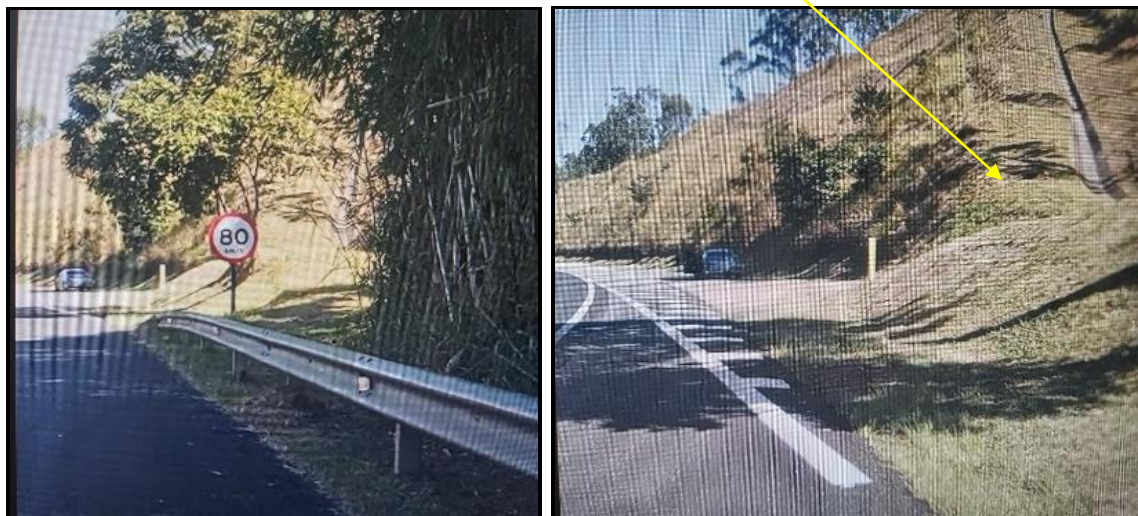
Segundo o proprietário, este era o antigo local usado como ENTRADA/SAÍDA da área direto da/para Rodovia. E é justamente neste reco, pouco antes de chegar ao Motel Alpino, o local a ser proposto à Rota das Bandeiras para pista de aceleração de saída da área para a Rodovia. Já a pista para desaceleração de entrada da pista para a área, a ser proposta à Rota das Bandeiras, localiza-se após o radar de velocidade (depois do Retorno).

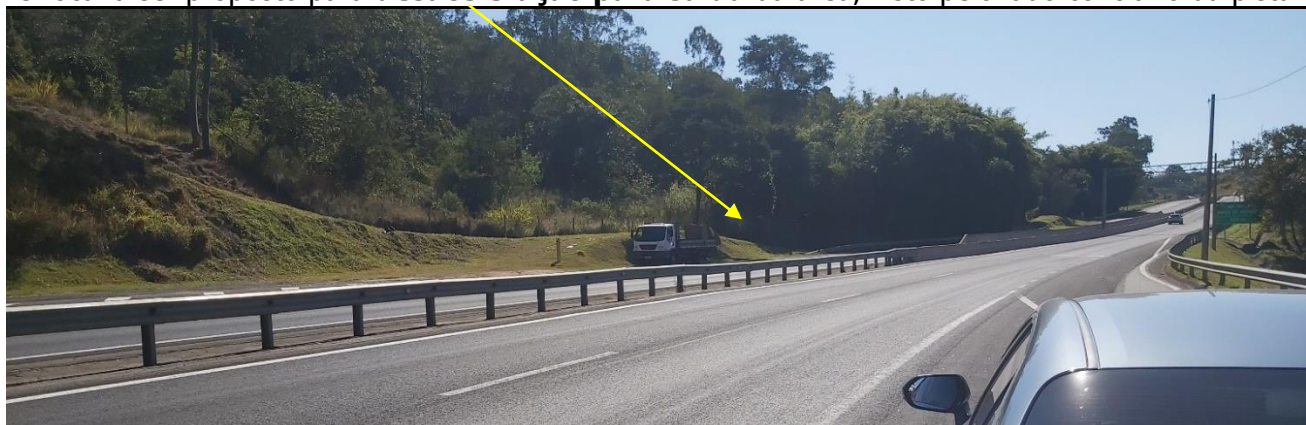
O local a ser proposto para **desaceleração para saída** da área, visto pelo lado contrário da pista

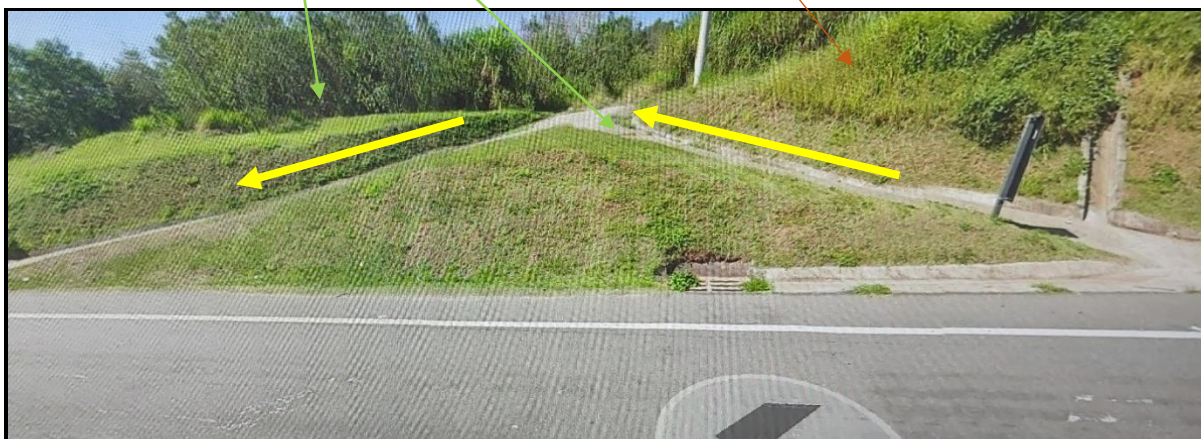
- **Permanência do elemento comparativo SI003 (Turra Imóveis + – Km72,50):** possui entrada/saída direto da Rodovia, permitida somente pelo DER, mas sem regularização junto à Rota das Bandeiras (sem pista de desaceleração e aceleração). A área fica à direita desta entrada abaixo, possui testada para a Rodovia e a maior parte da testada em aclive acentuado, com pequeno trecho (esse ao lado) quase no nível da rodovia. Fica próximo a trecho do Rio Capivari do outro lado da pista (em frente), portanto com certas restrições de uso de solo.

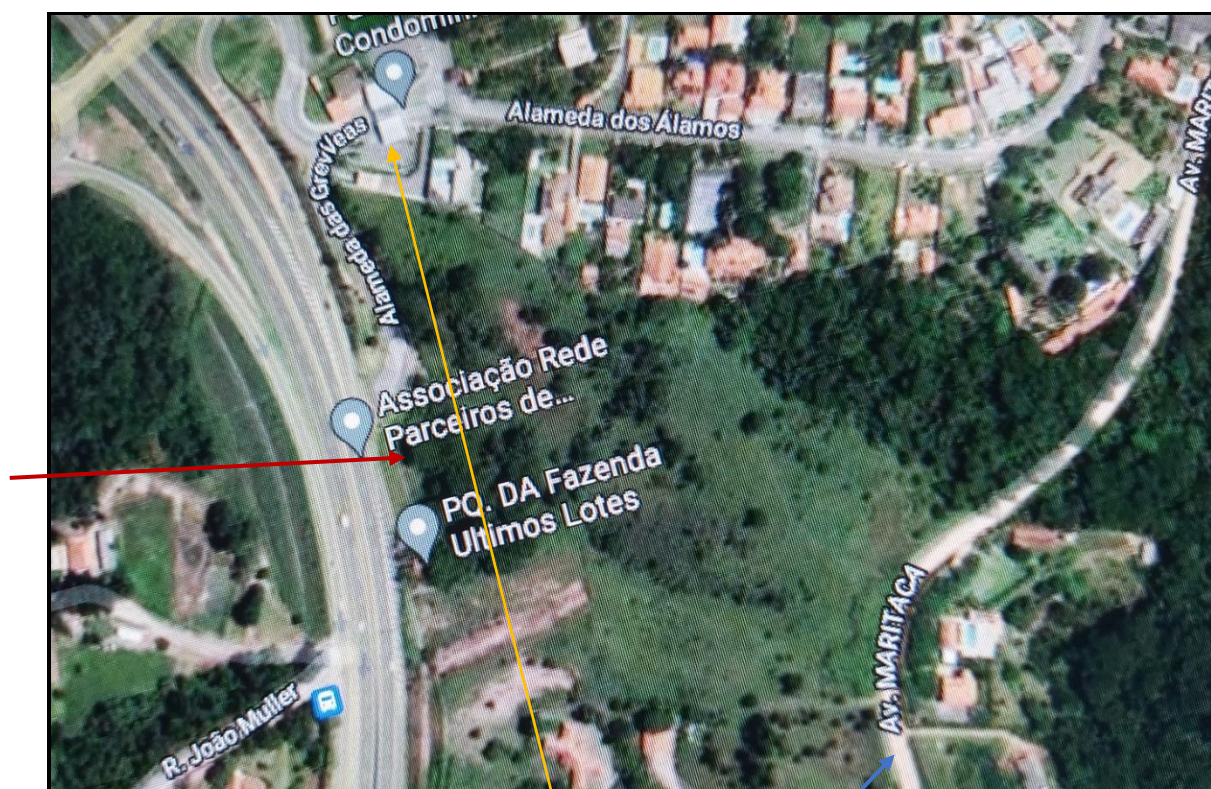
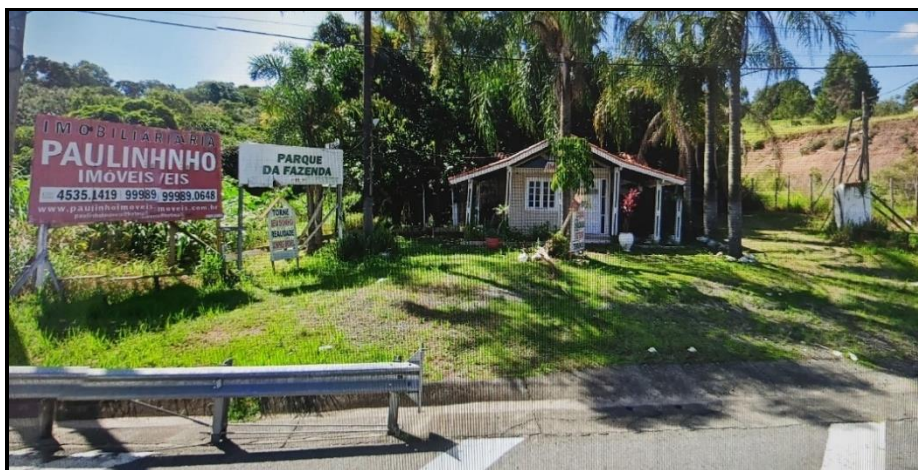
● **Inclusão de novo elemento comparativo + - km 74,3 (Paulinho Imóveis):**

esta amostra não se encontra em sites de imobiliárias. Da área de **19.100 m<sup>2</sup>**, há um minúsculo trecho no nível da Rodovia (em torno de 200m<sup>2</sup>), com acesso improvisado direto pela rodovia (sem pista de aceleração/desaceleração, sem regulamentação pela Rota das Bandeiras, mantém-se por liminar), entretanto esse acesso improvisado não propicia alcançar todo o terreno para chegar à sua testada principal, que fica por trás.

Nesse pequeno recuo, antes funcionava a Paulinho Imóveis (fechada pós pandemia). Embora o imóvel não pertença ao condomínio, o acesso à testada principal do imóvel se dá por trás, através da Portaria do Parque da Fazenda II [pela Rua Alameda dos Álamos e Avenida Maritaca (estrada de terra) até alcançar sua testada principal]. A foto está com as estradas de terra desatualizadas.

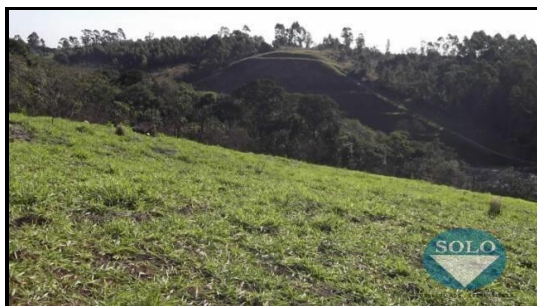
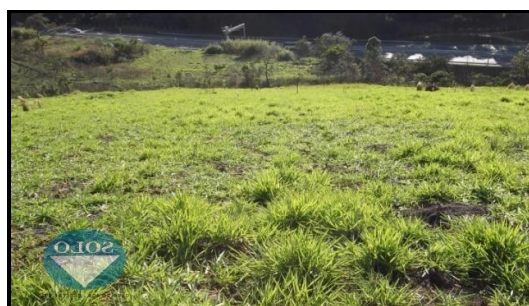
- **Inclusão de novo elemento comparativo + - km 73 (Ref 62-Solo Imóveis):**

Essa amostra possui uma das faces (a dos fundos) voltada para a faixa de segurança da Rodovia. São duas áreas, lado a lado, tendo cada uma 20.000,00 m<sup>2</sup>.

Não existe acesso direto pela rodovia. Embora não pertença ao condomínio, somente existe acesso à testada principal do imóvel por trás, através da [Portaria do Parque da Fazenda II](#) [Alameda dos Álamos e Avenida Maritaca ([estrada de terra](#))].

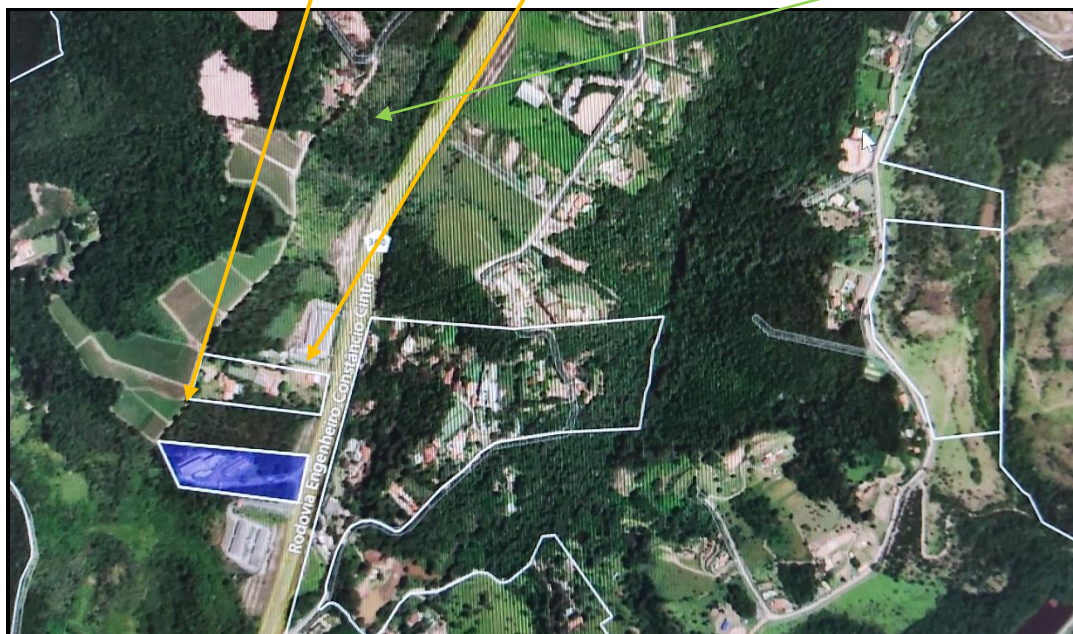
Imóveis com projeto aprovado na prefeitura constam no mapa da prefeitura, ainda que inseridos em área rural, e possuem a delimitação de área no mapa da Prefeitura.

Veja, por exemplo, o Motel Aspen e o Canil, muito próximos da área avalianda.

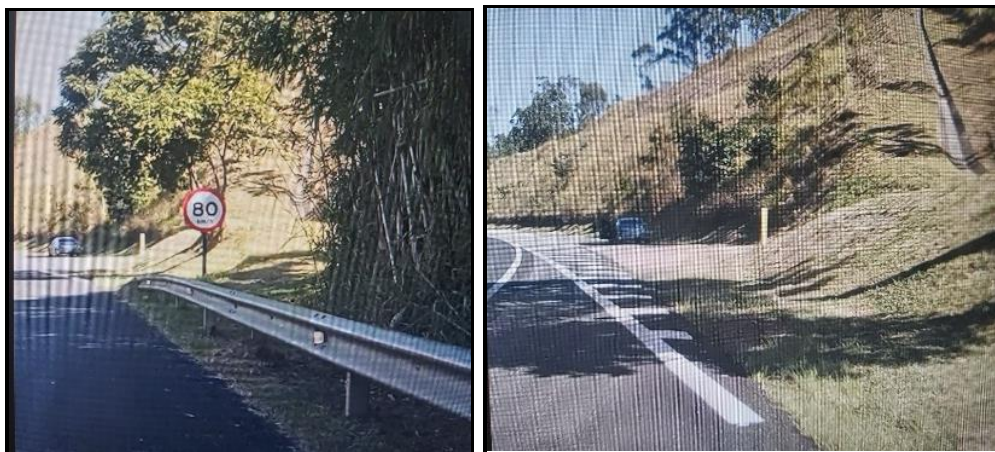
No local, havia apenas um pequeno recuo ocupando uns 30 metros da testada, cercado por um monte em aclives irregulares, mas que não permitia acesso a nada, sem pista marginal ou caminho interno ou estradinha, apenas um recuo.

Isso não é acesso direto entre Rodovia e Área Avalianda.
