EXCELENTÍSSIMO SENHOR DOUTOR JUIZ DE DIREITO DA 2ª VARA  
CÍVEL DO FORO REGIONAL DE SÃO MIGUEL PAULISTA- SÃO  
PAULO

Processo nº 0129228-09.2006.8.26.0005 (005.06.129228-5)

**PAULO BENEDITO ALVES JUNIOR**, arquiteto, perito avaliador, CAU nº A39043-7, nomeado nos autos da ação de número em epígrafe, que **Condomínio Residencial Paulistano I** ajuíza em face de **Willian Dias de Souza**, tendo terminado seus estudos, diligências e vistorias, vem mui respeitosamente apresentar suas conclusões, expressas no laudo em anexo, pelo qual chegou ao valor avaliatório de **R\$173.000,00 (Cento e setenta e três mil Reais)** para o imóvel localizado na **Rua Driades, nº180 – Apto 32 - Bloco 9, Ermelino Matarazzo, São Paulo – SP.**

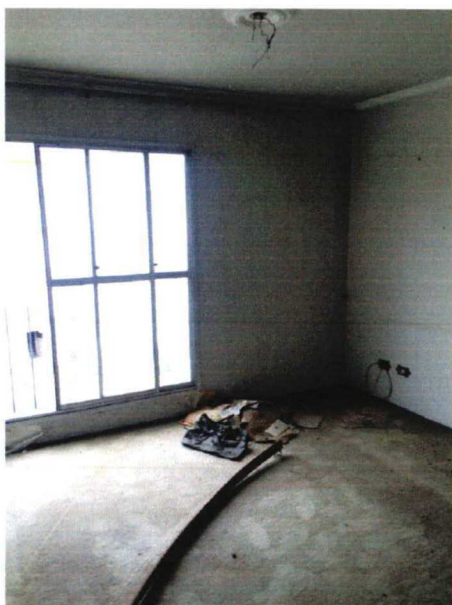
*Foto 1 - Sala*

- **Piso:** Toda superfície da área social apresenta revestimento tipo carpete em avançado estado de deterioração e precisa de substituição, com exceção das áreas úmidas que apresentam revestimento cerâmico de piso, todos em bom estado de conservação, necessitando apenas de limpeza superficial.

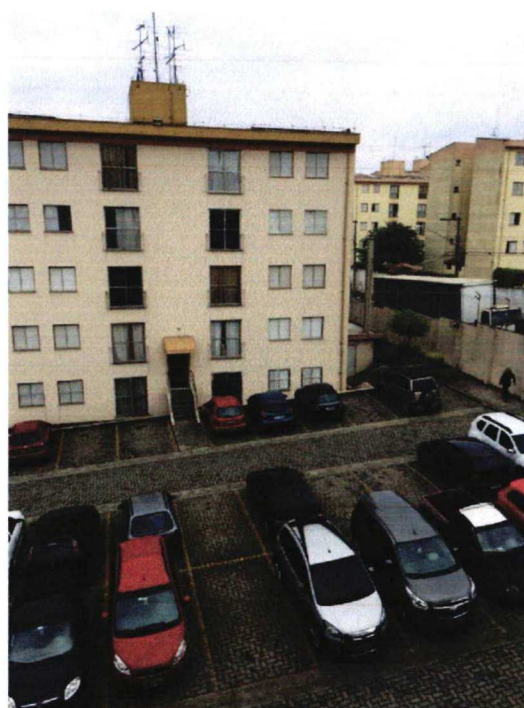
*Foto 8 – Área do Condomínio*

- Playground
- Piscina
- Churrasqueira
- Quadra poliesportiva
- Salão de festas
