**PROCESSO Nº: 1032641-55.2022.8.26.0001**

# LAUDO DE AVALIAÇÃO

| <b>OBJETO</b> | <p>Imóvel residencial localizado na Rua Araguaia Feitosa Martins, 256 – casa, no bairro Vila Nova Mazzei – Zona Norte, Município de São Paulo/SP.</p> |

No terreno vistoriado, observou-se a construção de 5 edificações ao longo do terreno. O acesso para a casa principal é feito pela própria rua, já o acesso as demais construções se dão por um corredor de uso comum.

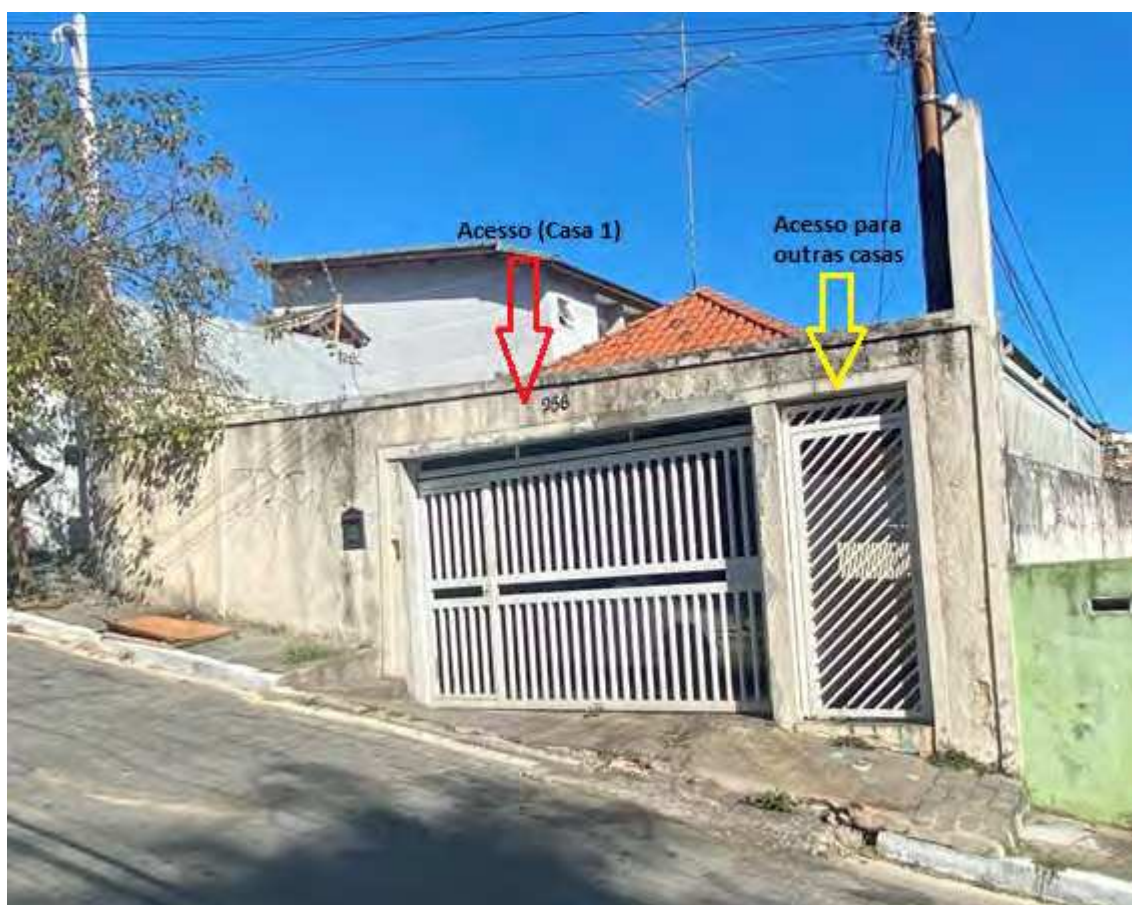
Segue abaixo as descrições dos imóveis vistoriados:

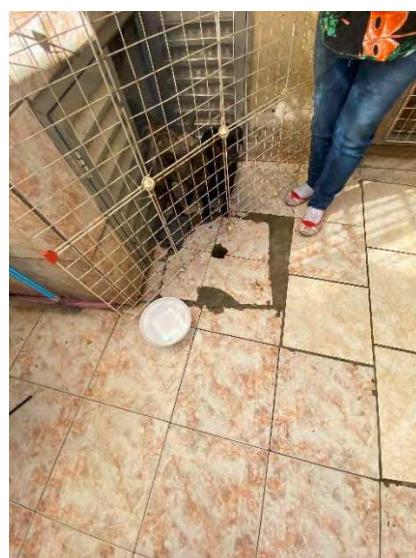
Na vistoria foi observado que o padrão construtivo da edificação é simples e o estado de conservação é deficiente (entre reparo simples e importantes). A parede externa apresenta alguns problemas estruturais devido a um possível vazamento da fossa séptica.

O imóvel no geral está com o estado de conservação entre intermediário e regular, necessitando de alguns reparos em alguns ambientes, porém nada que comprometa a estrutura ou a funcionalidade (somente no ambiente próximo a Casa 04 e 05, deve-se ter uma atenção especial para a fossa séptica e algumas rachaduras próximo ao local).

Foto 121 – Detalhe do piso (fossa)
