EXMO. SR. DR. JUIZ DE DIREITO DA 5ª VARA CÍVEL  
DE SANTO AMARO

PROCESSO: 98/169412-9  
CONTROLE: 3.610/98

## LAUDO AVALIATÓRIO

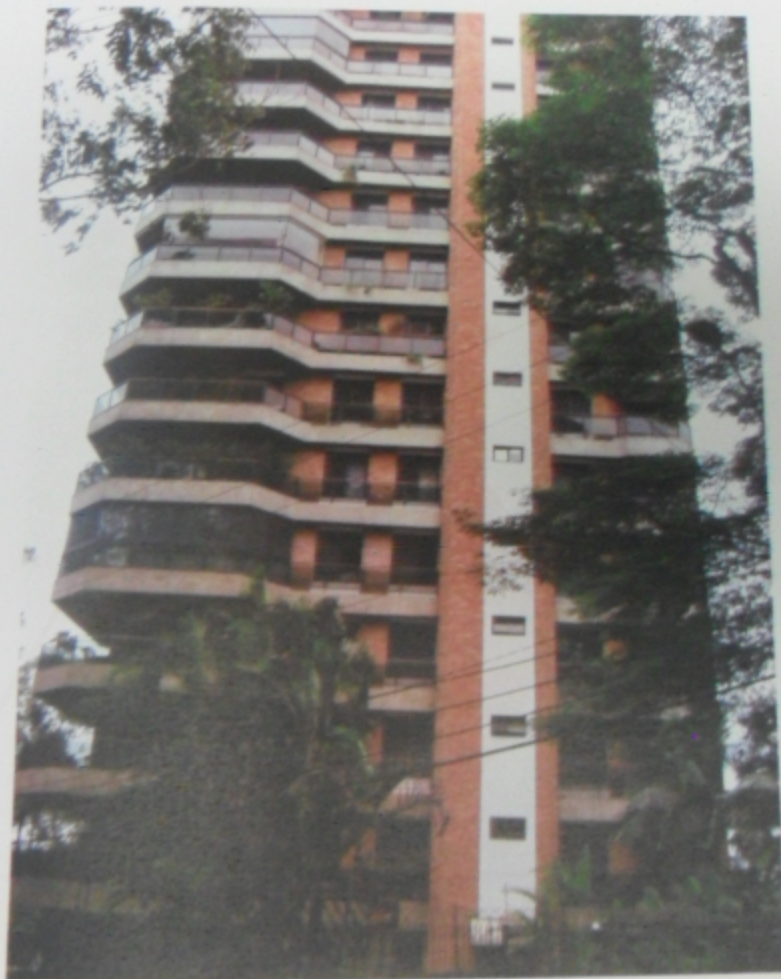
Sobre o terreno encontra-se erigido 1(um) edifício destinado ao uso residencial, apresentando o prédio em questão fachada revestida em tijolo aparente; piso em pedra natural; fechamento em muros de alvenaria, sendo constituído de 3(três) subsolos destinado a garagem, pavimento térreo com guarita, hall, pavimento inferior com salão de festa, academia, churrasqueira, quadra de tênis; sauna, sala de squash, piscina adulto e infanti aquecidas e 21(vinte e um) pavimentos superiores com 2(dois) apartamentos por andar, perfazendo um total de 42(quarenta e duas) unidades residenciais.

FOTO 5: FACHADA DO EDIFÍCIO EM QUESTÃO.

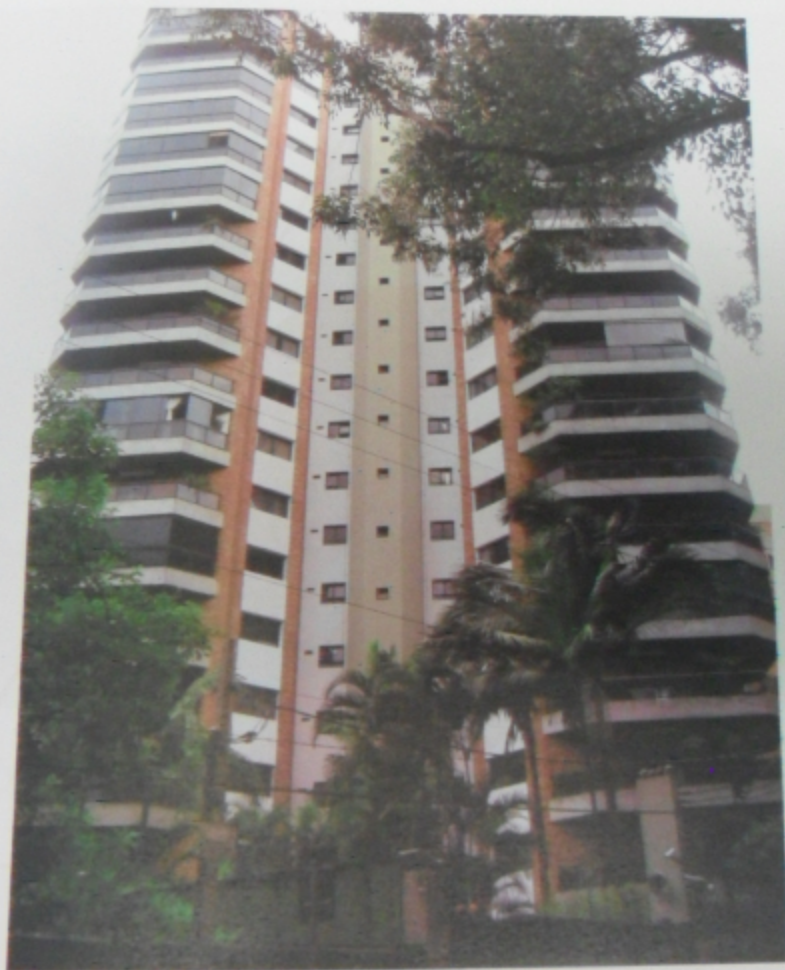
FOTO 6: OUTRA VISTA DA FACHADA.

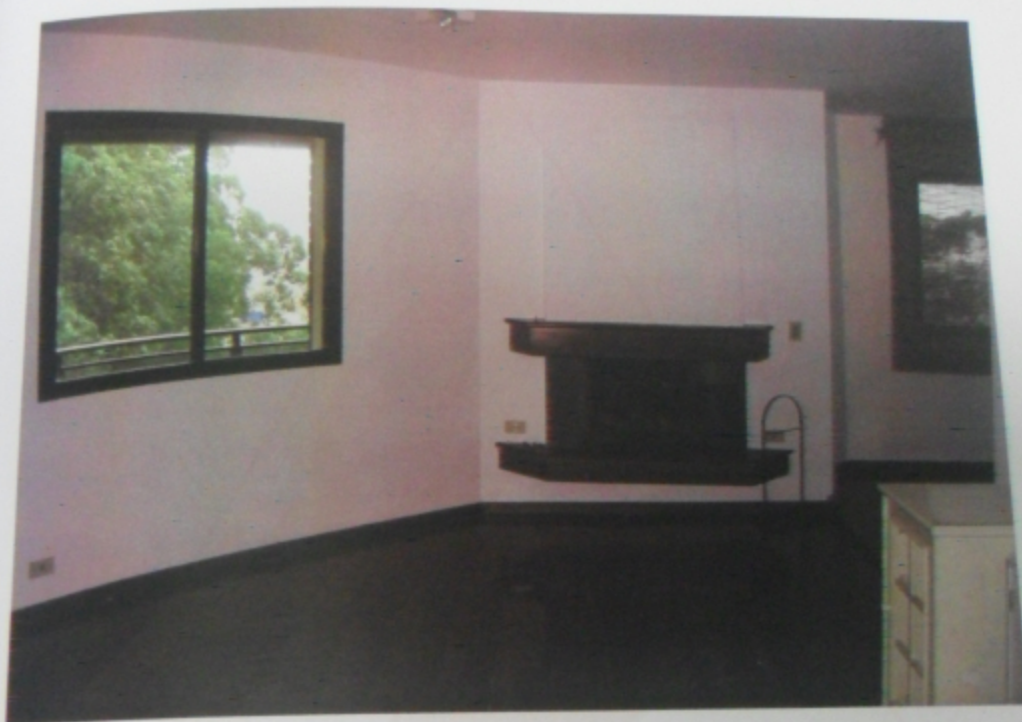
**SALA DE ESTAR/LAREIRA:** Piso tabua corrida; paredes revestidas em pintura látex sobre massa corrida; forro de laje; esquadria de alumínio anodizado com vidro liso.

FOTO 15: SALA DE ESTAR/LAREIRA.

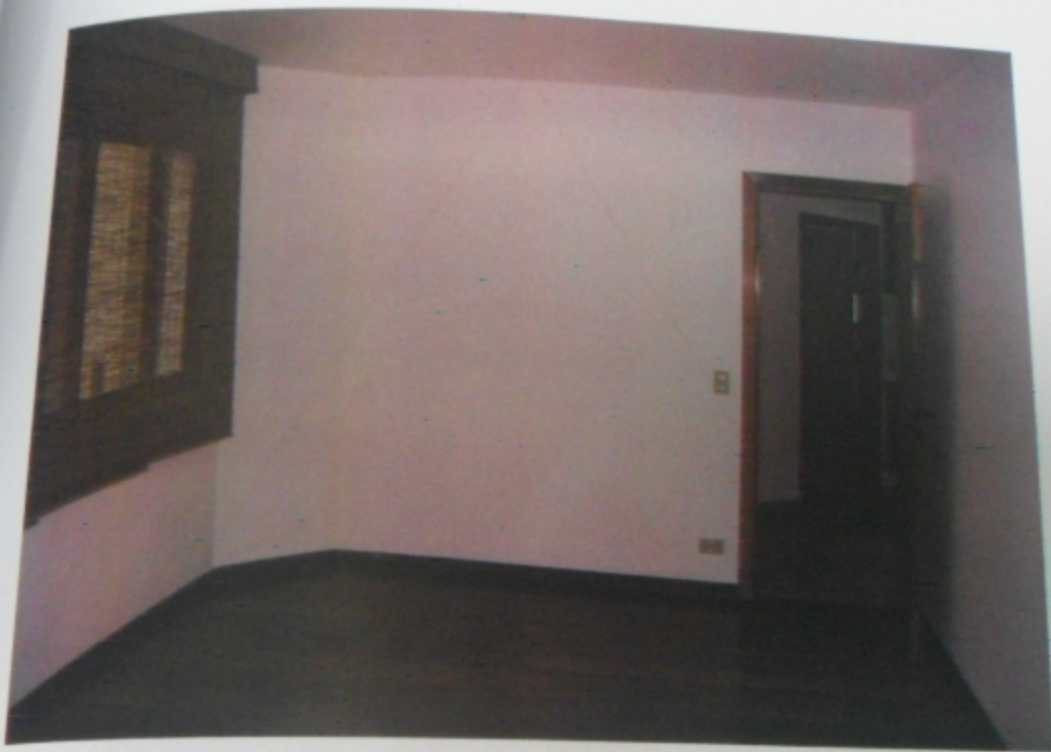
**SALA DE JANTAR:** Piso tabua corrida; paredes revestidas em pintura látex sobre massa corrida; forro de laje; esquadria de alumínio anodizado com vidro liso.

FOTO 16: SALA DE JANTAR.

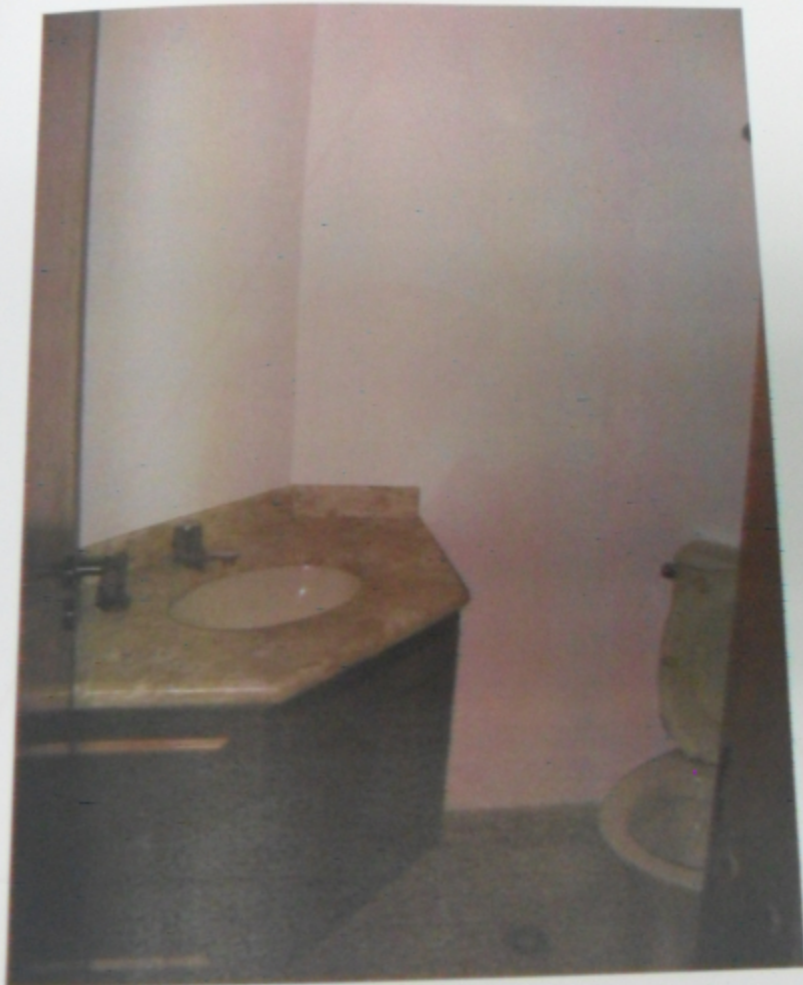
LAVABO: Piso em mármore; paredes revestidas em pintura látex sobre massa corrida; vaso sanitário em louça cerâmica; lavatório com pia de mármore; esquadria de alumínio anodizado com vidro liso.

FOTO 25: LAVABO.

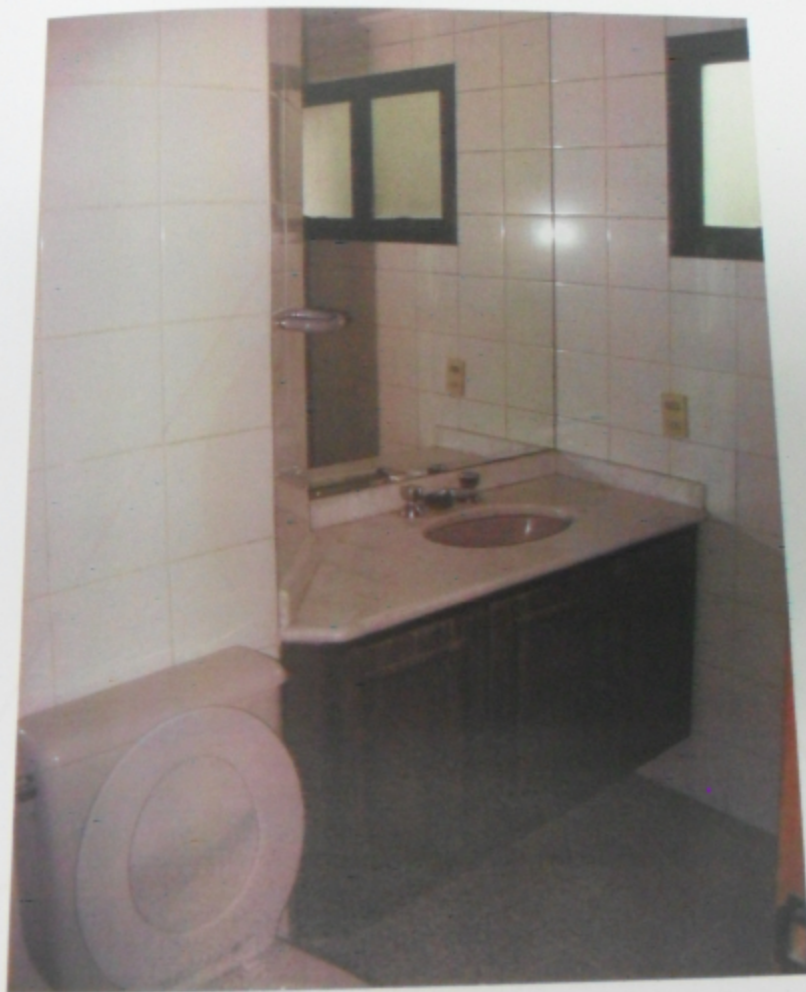
BANHEIRO: Piso cerâmico; paredes revestidas em azulejo até o teto; forro em gesso; vaso sanitário em louça cerâmica; lavatório com gabinete e pia de mármore; esquadria de alumínio anodizado com vidro liso.

FOTO 26: BANHEIRO SOCIAL.

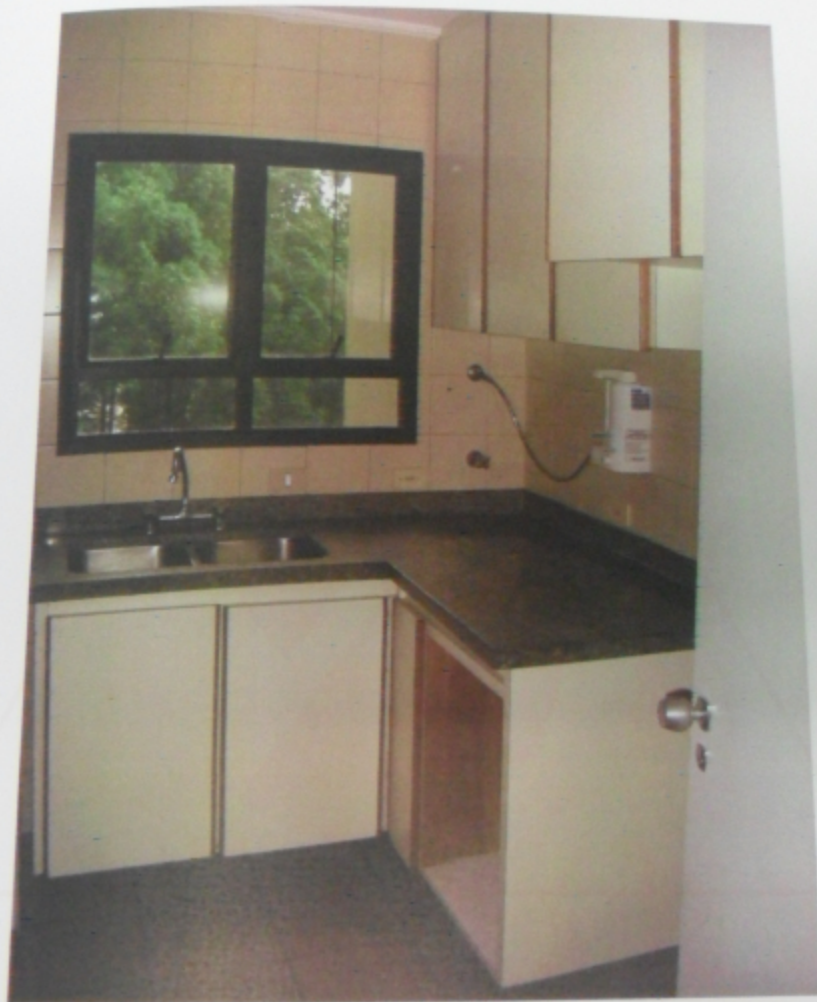
COZINHA: Piso cerâmico; paredes revestidas em azulejo até o teto; forro em laje; pia em granito; esquadria de alumínio anodizado com vidro liso.

FOTO 27: COZINHA.

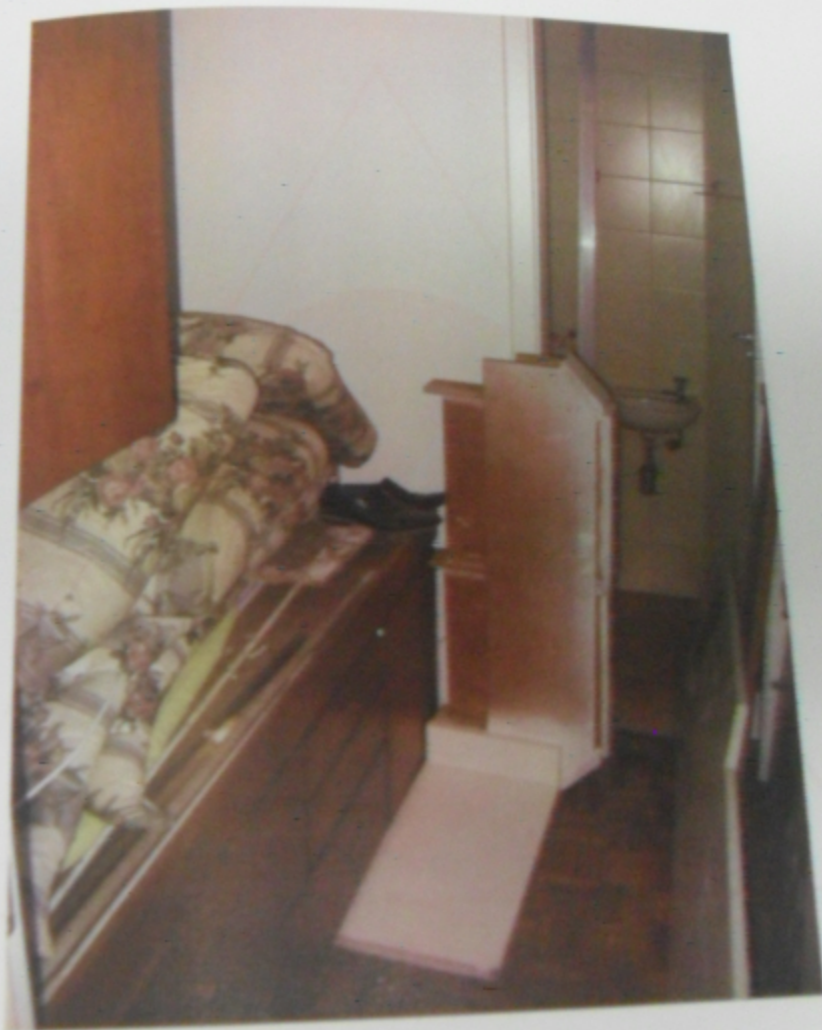
DORMITÓRIO DE EMPREGADA: Piso cerâmico; paredes revestidas em pintura látex sobre massa corrida; forro de laje; esquadria de alumínio anodizado com vidro liso.

FOTO 28: QUARTO DE EMPREGADA.

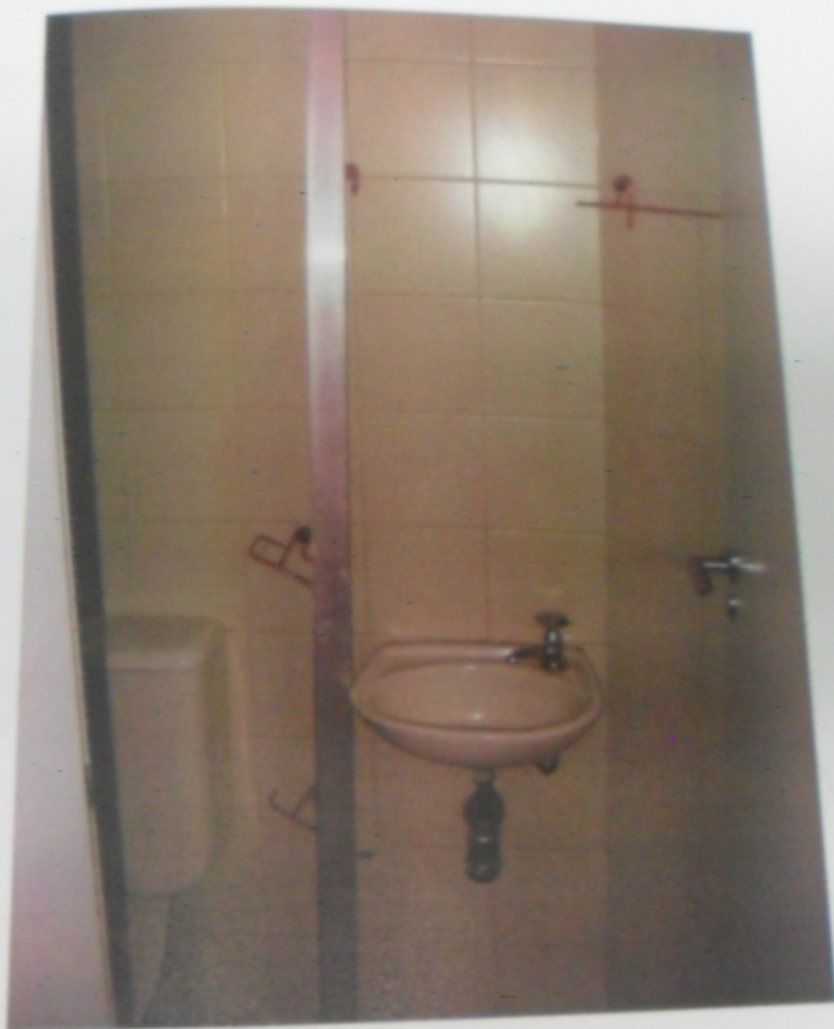
BANHEIRO DE EMPREGADA: Piso cerâmico; paredes revestidas em azulejo até o teto; forro em laje; vaso sanitário em louça cerâmica; esquadria de alumínio anodizado com vidro liso.

FOTO 29: BANHEIRO DE EMPREGADA.
