**EXCELENTÍSSIMO DOUTOR JUÍZ DE DIREITO DA 1ª VARA JUDICIAL DA**  
**COMARCA DE PEREIRA BARRETO - FORO DE PEREIRA BARRETO**

Processo nº: 0000528-75.2023.8.26.0439  
Classe – Assunto: Liquidação por Arbitramento - Dissolução  
Requerente: João Patrício Felix da Silva  
Requerido: Maria Nilza Muniz da Silva

Tem como objeto este Laudo Pericial avaliar o valor de mercado do imóvel localizado na Rua Ézio Caetano da Silva (ant. Rua 18) nº 4.185 – Quadra Nº 09 – Lote Nº 22 no município de Pereira Barreto/SP.

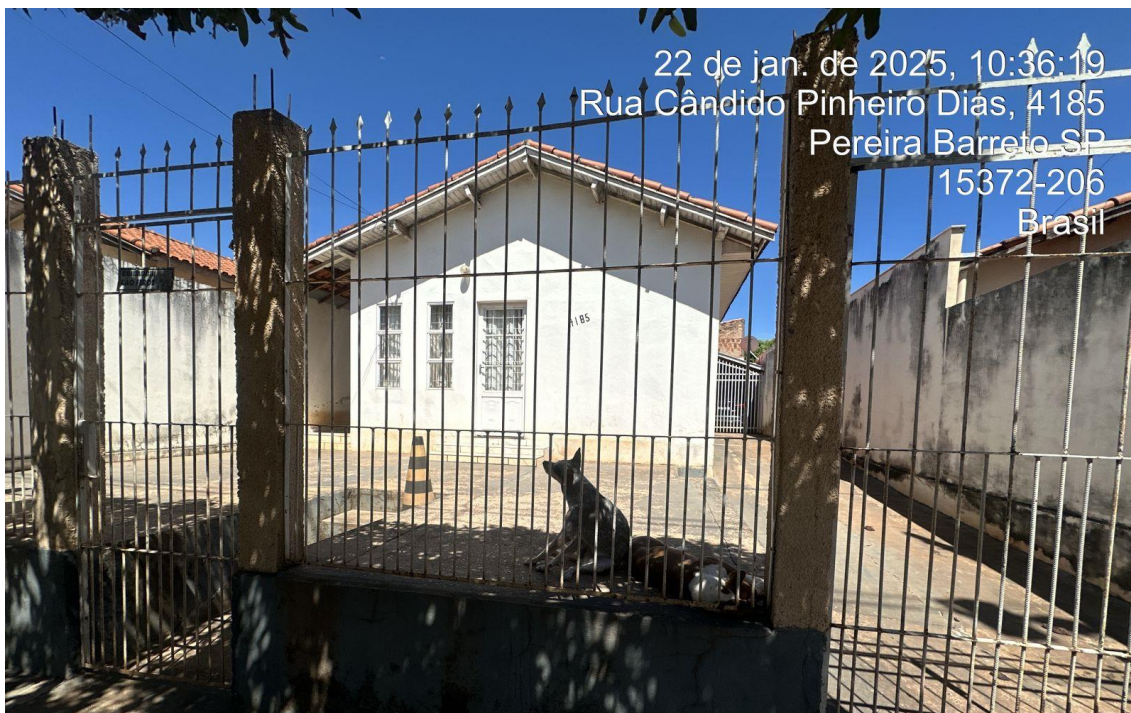
*Imagem 02: Fachada do imóvel.*
