## LAUDO PERICIAL

**Processo nº:** 0003065-73.1998.8.26.0066  
**Classe - Assunto:** Execução de Título Extrajudicial - Arrendamento Mercantil  
**Requerente:** Banco Nacional S.A.  
**Requerido:** Madeireira Cuiabá de Barretos Ltda. e outro  
**Objeto:** Avaliação do imóvel localizado na Rua Expedicionários, 1881,  
Boa Vista, na cidade de São José do Rio Preto – SP

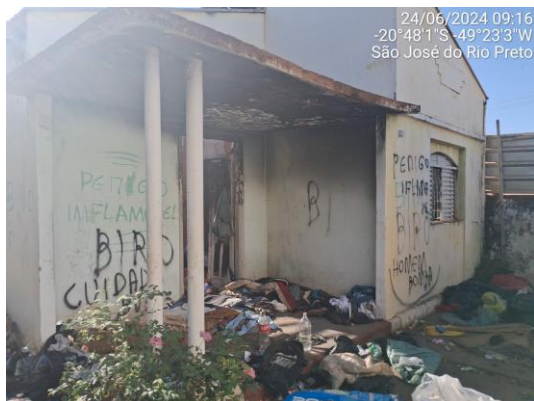
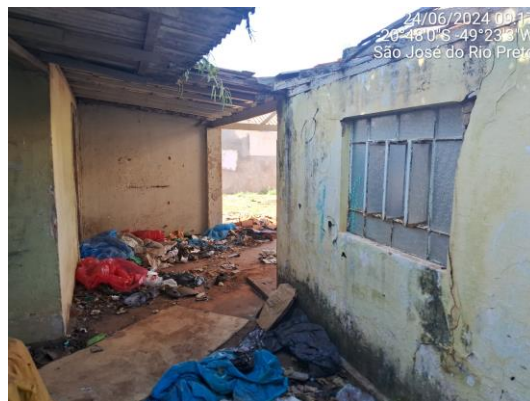
Durante a vistoria, constatou-se que o imóvel é objeto de ocupação eventual e irregular por pessoa em situação de rua, culminando no acúmulo de roupas e lixo, conforme demonstrado das Figuras 3 e 4.

Figuras 3 e 4: Vista frontal e posterior do imóvel, em que se observa o acúmulo de roupas e lixo.

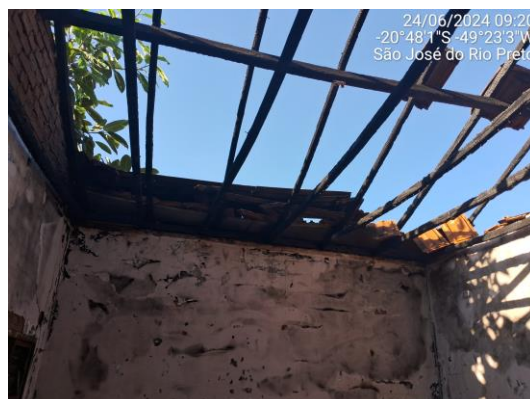
Verificou-se que a edificação passou por incêndio, sendo que o telhado fora majoritariamente destruído. Tratava-se de telhado com estrutura em madeira e telhas cerâmicas, tipo “francesas”. A edificação não possui laje, com exceção do alpendre da entrada da sala. Em função do fogo, a estrutura de madeira fora comprometida, provocando o desabamento do telhado, na maior parte da edificação, conforme demonstrado nas Figuras 5, 6, 7 e 8.

Figuras 5 e 6: Deterioração da estrutura de madeira em virtude de incêndio.

Diante da situação de ruína verificada durante o exame pericial, tem-se que **a edificação não possui valor comercial, sendo considerado, para fins de avaliação, apenas o terreno**, descontados os custos inerentes à demolição e limpeza.

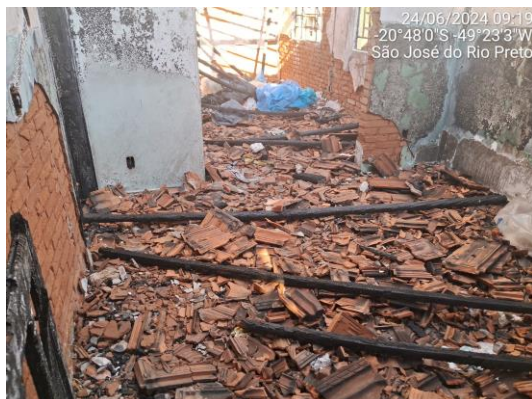
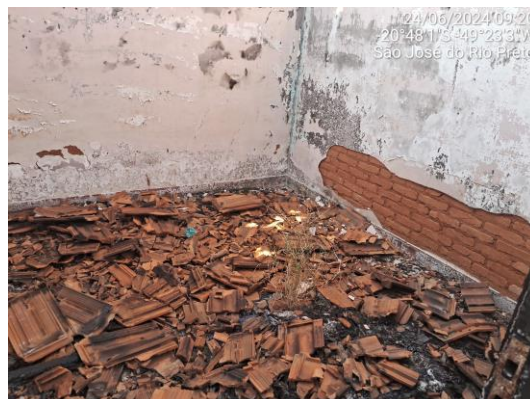
Figuras 7 e 8: Desabamento do telhado em virtude de incêndio.

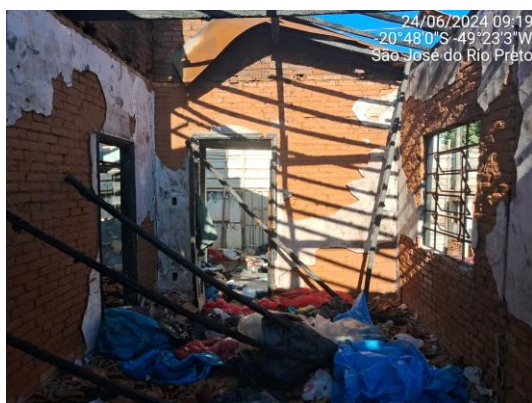
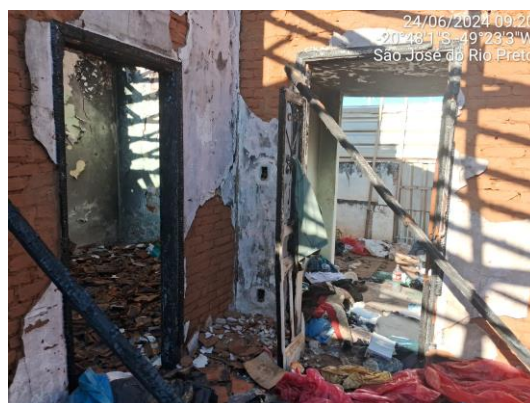
Não obstante, as paredes não possuem estrutura em concreto armado, de modo que as alvenarias desempenham papel estrutural e apresentam trincas importantes. Embora não se tenha informações detalhadas sobre o incêndio, tal como o tempo de fogo, para que se possa estimar a temperatura atingida, possivelmente as condições de deterioração estrutural foram agravadas pela dilatação térmica provocada pelo incêndio. A partir da situação observada, demonstrada nas Figuras 9, 10, 11 e 12, alerta-se para o risco de colapso da edificação.

Figuras 9 e 10: Verificação da ausência de estrutura de concreto nas paredes.

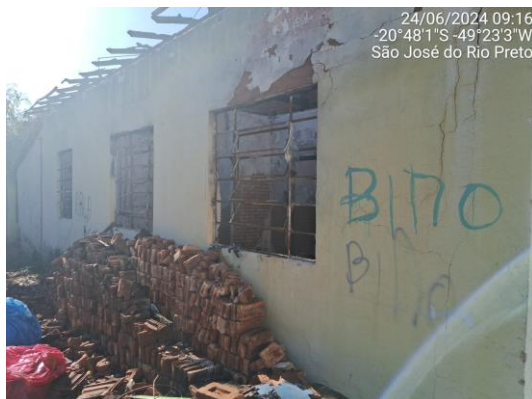
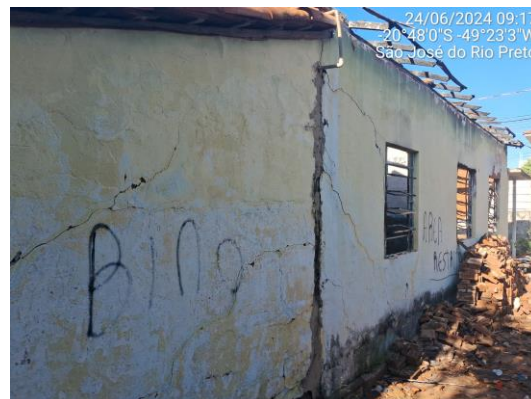
Figuras 11 e 12: Verificação da existência de trincas importantes nas alvenarias.
