Processo **0019664-27.2018.8.26.0506**

**LAUDO PERICIAL** que faz **JOSÉ CARLOS SPINELLI MARTINS**, Engenheiro Civil, CREA 060.016148.4, Membro Titular do IBAPE nº. 923, perito compromissado no **PROCESSO 0019664-27.2018.8.26.0506**, tendo como parte requerente **COMPANHIA HABITACIONAL REGIONAL DE RIBEIRÃO PRETO** e como parte requerida **JOSÉ BARBOSA DA SILVA**.

**Avenida Primeiro de Maio 1386, Condomínio Dom Manuel da Silveira D'Elboux, Quadra "B", Bloco 28, Apartamento 22.** Bairro Vila Virgínia, zona sudoeste da cidade, de ocupação mista, contendo comércio, residências, alguns edifícios de apartamentos e oficinas. O acesso se dá pela própria Avenida Treze de Maio, onde se encontra a portaria. O apartamento periciado, de número 22 (fotos 2, 3), encontra-se no segundo pavimento, observando-se que existem apartamentos também no pavimento térreo.

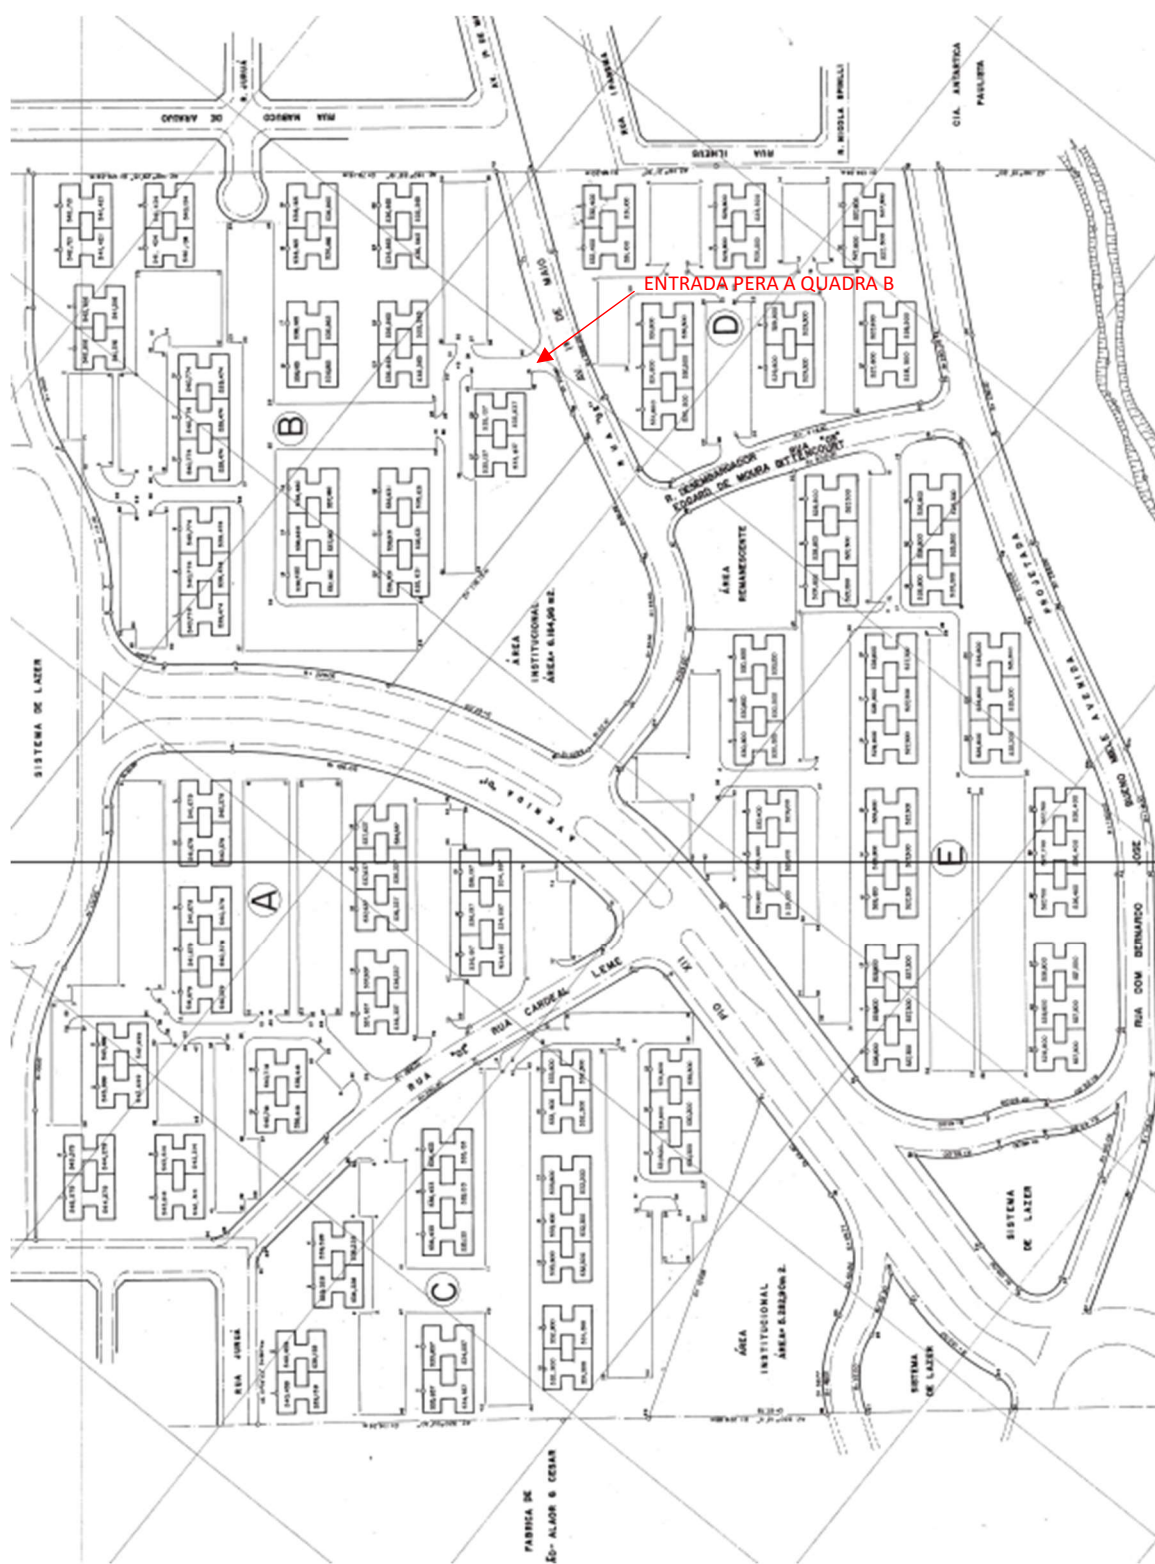
## PLANTA GERAL DO CONJUNTO D. MANUEL DA SILVEIRA D'ELBOUX

A planta do **ANEXO 2** mostra todo o conjunto habitacional. A seta vermelha mostra a entrada da Quadra B. O Bloco 28, onde está o apartamento periciado, é o primeiro, logo depois da entrada.

Trata-se de conjunto habitacional originalmente de padrão popular, empreendido pela COHAB Ribeirão Preto, formado por várias quadras, dentro das quais há vários edifícios, conforme mostra a planta do **ANEXO 2**, localizado conforme Índice. Idade aparente de 30 anos. Quase todos os apartamentos já foram reformados, ganhando com isso uma melhoria de padrão.

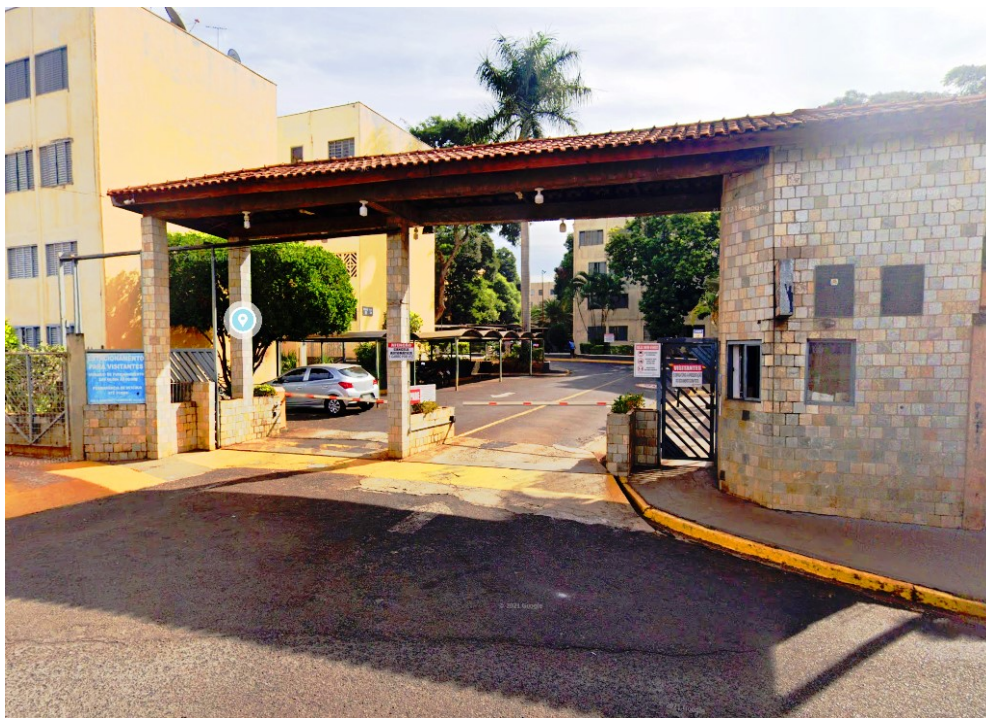
Entrada através de portaria e guarita, na Avenida Primeiro de Maio (foto 1). Vias internas de circulação com pavimentação asfáltica (fotos 4, 5). Estacionamento para os veículos dos moradores, cobertos com telhas metálicas sobre estrutura também metálica (foto 5). Mais algumas vagas de estacionamento para visitantes, em espaço ao lado da portaria, com piso de pedrinhas. Calçadas de acesso aos prédios com piso cimentado. Piso das vias internas de circulação de veículos e vagas dos moradores, asfaltado (foto 4).

FOTO 1  
Vista frontal do conjunto habitacional D'Elboux, Quadra B

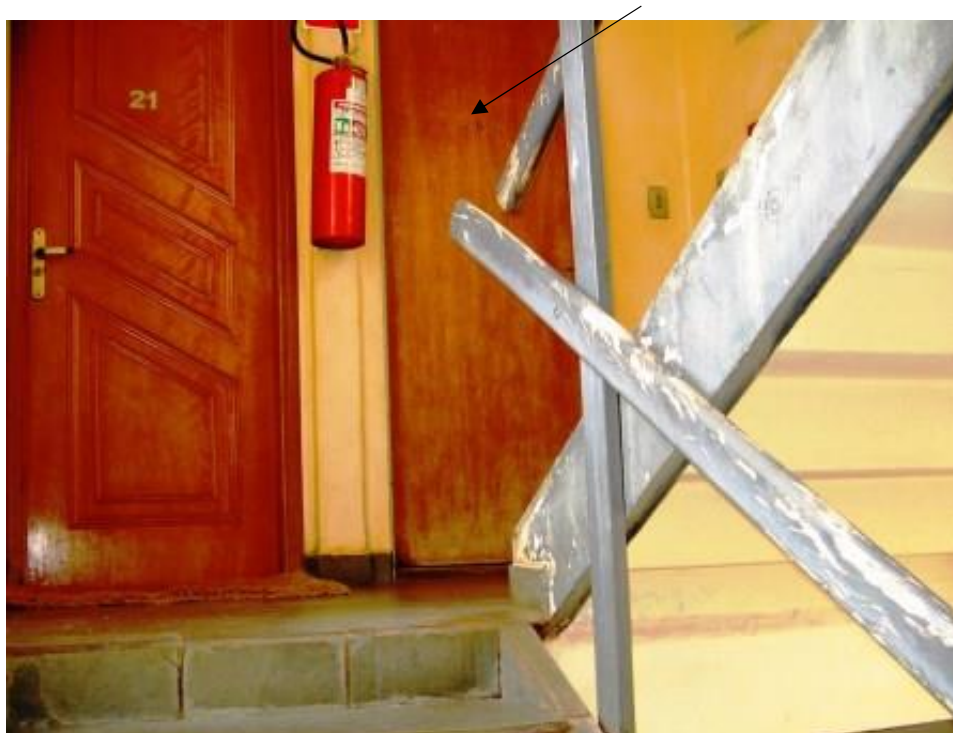
Circulação vertical por escadas (foto 3), com pisos de ardósia, corrimãos de madeira apoiados em perfis metálicos (mesma foto). Sobre as escadarias, uma caixa d' água cilíndrica. Paredes dos halls e das caixas de escada rebocadas e pintadas. Pisos dos halls e das escadas em ardósia (foto 2).

FOTO 2  
Escada de circulação vertical, chagando-se à porta do apartamento periciado,  
Indicada pela seta preta.

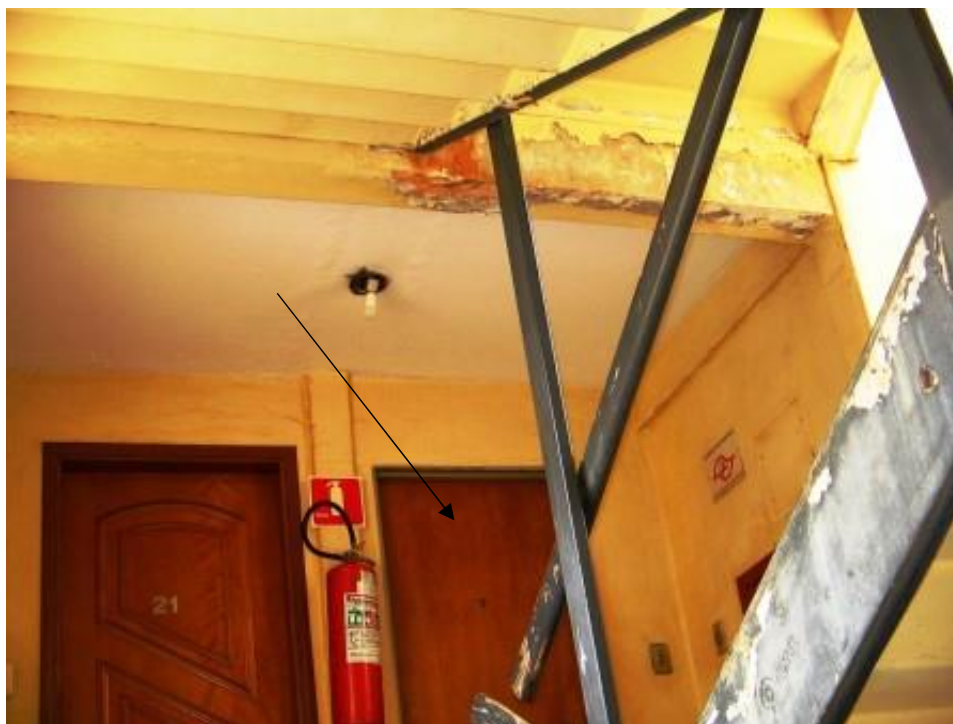
FOTO 3

Prédios de 4 pavimentos, contendo apartamentos no térreo e nos três superiores (foto 6). Paredes das fachadas rebocadas e pintadas (foto 6). Paredes internas e lajes das áreas comuns, rebocadas e pintadas (foto 3). Janelas de ferro perfilado, caixilhos de ferro tê-cantoneira (foto 6), portas de entrada aos apartamentos de madeira (fotos 2, 3). Servidos por calçadas de acesso, cimentadas, escadas externas e corredores auxiliares ligando as escadas às portas dos apartamentos. Pisos externos: parte cimentados, parte com ladrilhos e parte ajardinados. Piso do estacionamento: asfaltado. Estado de conservação regular.

Foto tirada na mesma posição da anterior, agora mostrando a parte superior da caixa de escada e o corrimão. A porta do apartamento periciado segue Indicada pela seta preta.

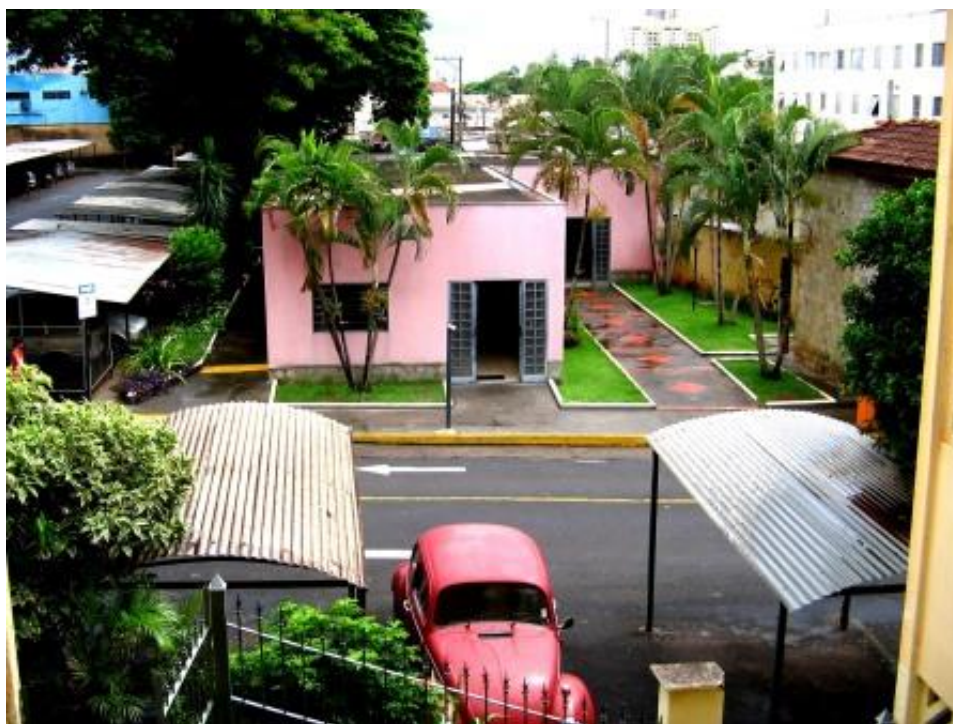
FOTO 4

O conjunto conta ainda com um escritório (foto 4) e um salão de festas, ambos em bom estado de conservação.

Área comum do conjunto habitacional, vendo-se ao centro o escritório.

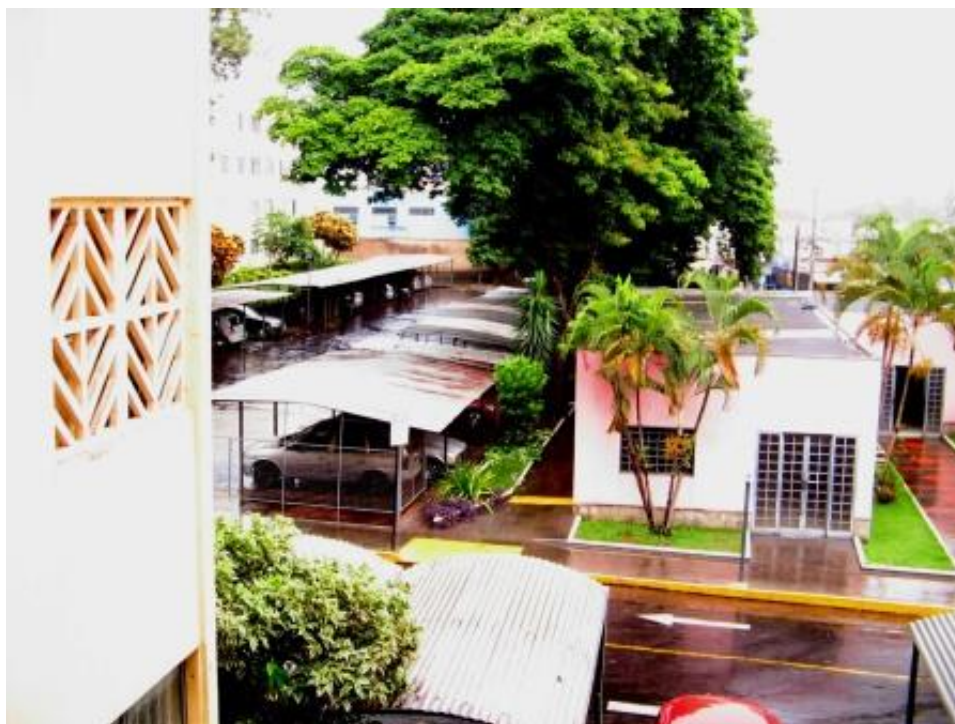
FOTO 5

Área comum do conjunto habitacional. À esquerda, as vagas para carros dos moradores.

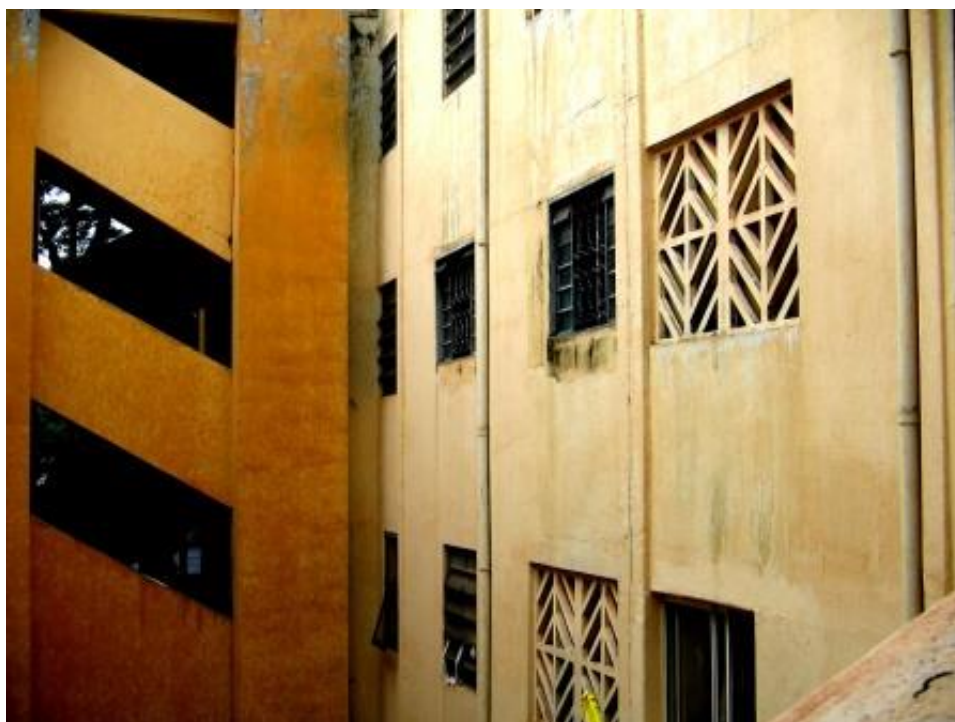
FOTO 6

Paredes externas com algumas trincas e fissuras. Pintura externa em estado de regular a mau. Segundo informação, está sendo estudada a possibilidade de se realizar uma nova pintura. Paredes internas das áreas comuns com pintura em estado regular. Pisos de ardósia em estado de bom a regular. Esquadrias externas em estado regular. Corrimãos das escadas com descascamentos e falhas da pintura. Portas externas dos apartamentos em estado variável, sendo que a do apartamento periciado está superficialmente avariada em sua parte inferior.

Vista externa do Bloco 28, onde está o apartamento periciado.
