## **LAUDO DE AVALIAÇÃO**

JUSTIÇA ESTADUAL  
COMARCA DE RIBEIRÃO PRETO/SP  
CARTÓRIO DO TERCEIRO OFÍCIO CÍVEL  
PROCESSO Nº 1000504-29.2000.8.26.0506

O objetivo do presente trabalho é a determinação do justo, real e atual valor de uma chácara constituída pelos lotes nº 14 e nº 15 da quadra “A” do loteamento Chácaras de Recreio Humaitá, localizada na Rua “B” (Alameda Jatobá), nº 225, em Bonfim Paulista, Ribeirão Preto/SP.

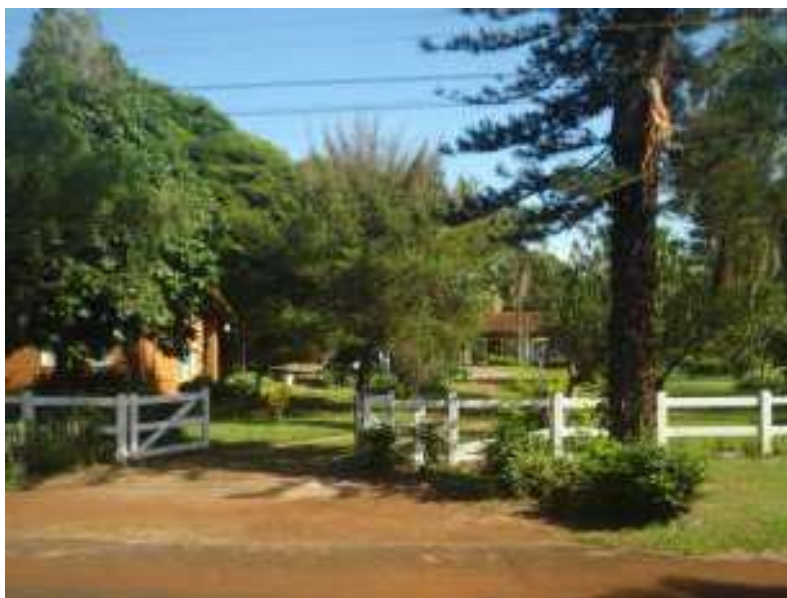
**FOTO 02** – Vista da frente da chácara em questão para a Alameda Jatobá (Rua B), nº 225.

A Rua “B” (Alameda Jatobá) possui um leito estreito com pavimentação em asfalto, e dispõe somente de rede de energia elétrica e iluminação pública (vide FOTO 02).

Trata-se de uma gleba de terras em suave declive, de forma regular, medindo 90,00m x 112,00m, portanto com área de 10.080,00m<sup>2</sup>, constituída pelos lotes nº 14 e nº 15 da quadra “A” do loteamento Chácara de Recreio Humaitá, ao nível dos logradouros adjacentes e voltado para o nascente (vide FOTO 02), com um mini campo de futebol gramado (vide FOTO 18).

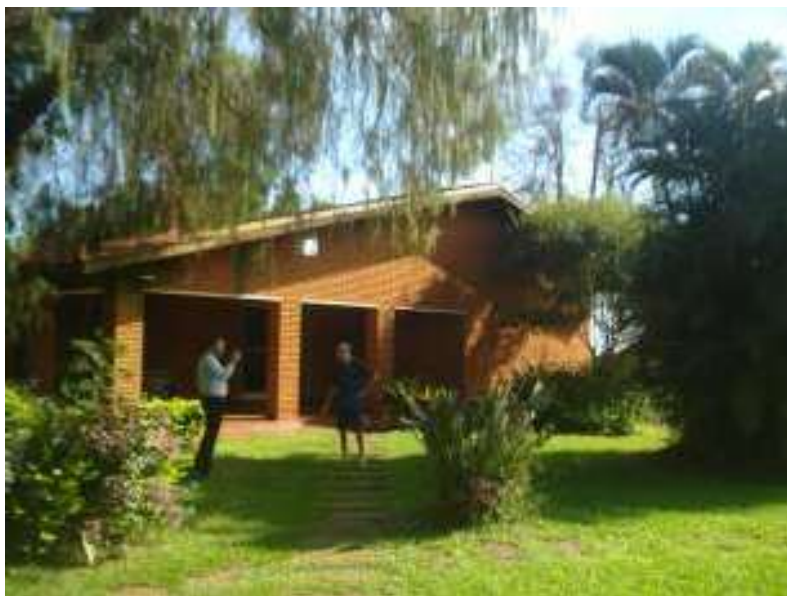
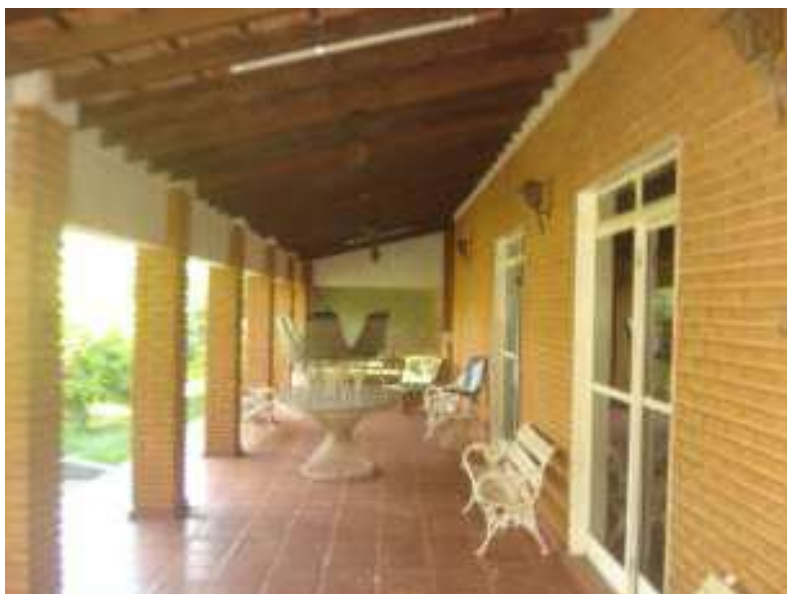
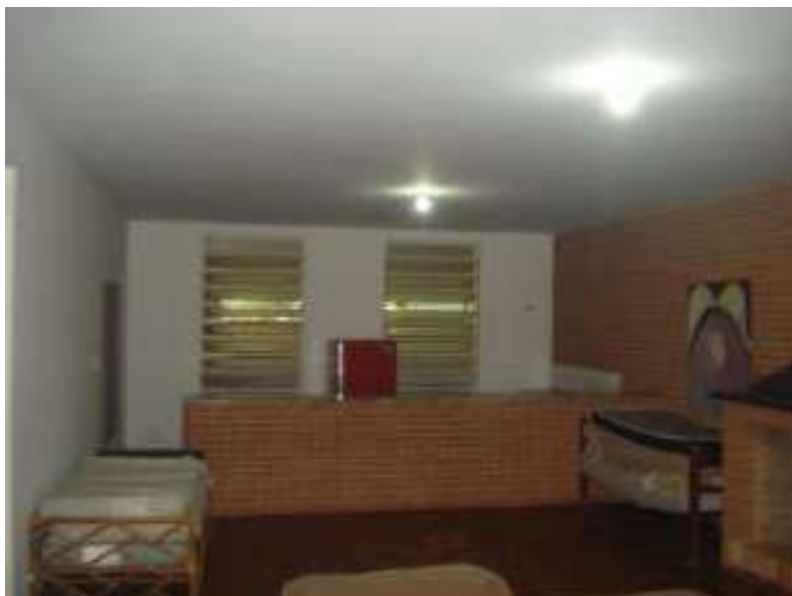
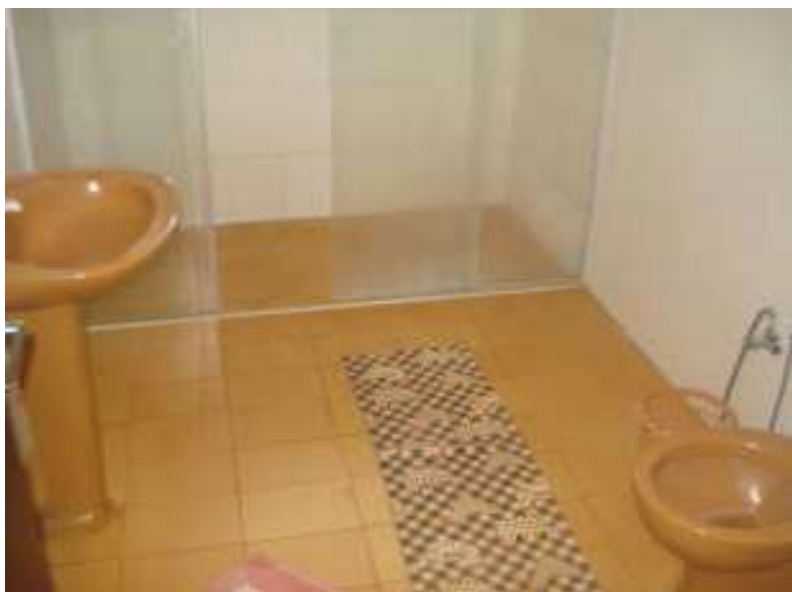
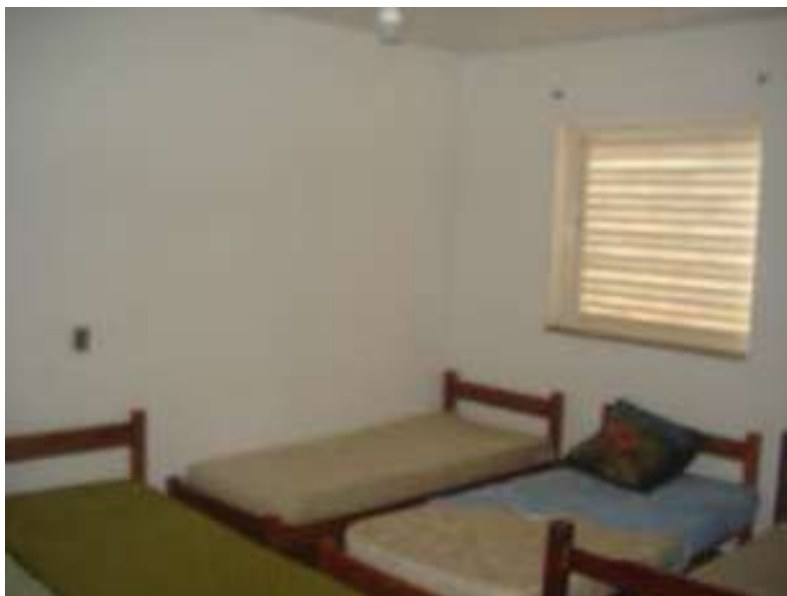
**FOTO 03** – Vista da frente da casa sede existente na chácara em questão.

**FOTO 04** – Vista da varanda da casa sede existente na chácara em questão.

**FOTO 05** – Vista interna da casa sede existente na chácara em questão.

**FOTO 06** – Outra vista interna da casa sede existente na chácara em questão.

**FOTO 07** – Outra vista interna da casa sede existente na chácara em questão.

Trata-se de uma construção em alvenaria de tijolos cerâmicos aparentes, cobertura com telhas cerâmicas, com uma área construída aproximada de 190,00m<sup>2</sup> para a construção principal e de 104,00m<sup>2</sup> para a varanda, possuindo as seguintes dependências: UMA SALA com piso em lajotão, alvenaria com tijolo aparente, laje com látex, lareira de alvenaria; QUATRO DORMITÓRIOS, sendo um apartamento, todos com piso em lajotão, paredes e laje com látex, armário de madeira; DOIS BANHEIROS, sendo um social e um privativo, ambos com piso esmaltado, azulejo branco até 2,00m e acima com látex, laje com látex, um vaso sanitário, um bidê e um lavatório de cor; UMA COZINHA com piso em lajotão, paredes e laje com látex, um balcão de granito, uma pia de mármore; UMA ÁREA DE SERVIÇO com piso esmaltado, alvenaria aparente, sem forro, um tanque de inox, uma churrasqueira de alvenaria; UMA VARANDA com piso em lajotão, pilares com tijolo aparente, sem forro (vide FOTOS 03/07).

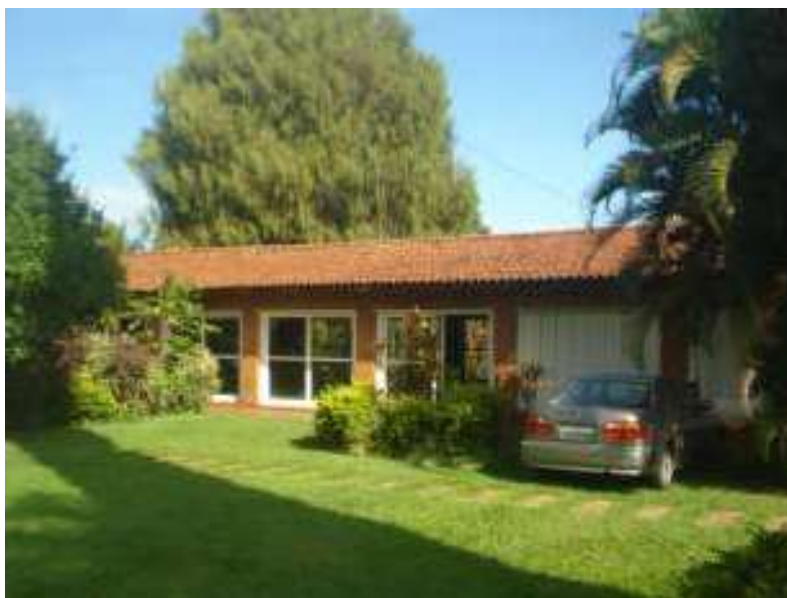
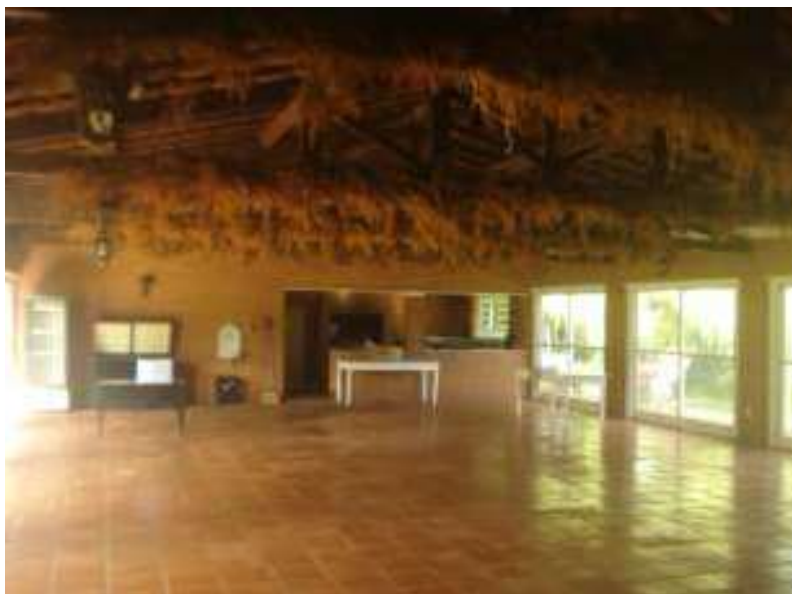
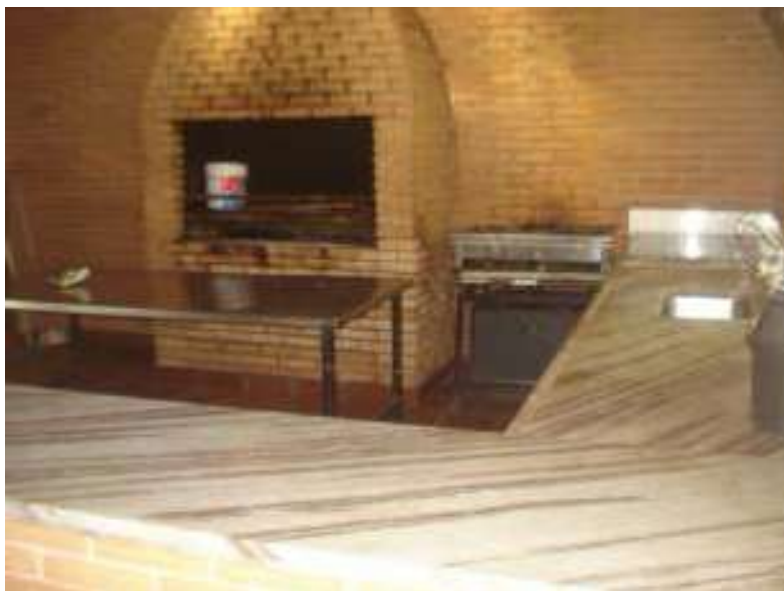
**FOTO 08** – Vista do salão de festas existente na chácara em questão.

**FOTO 09** – Vista interna do salão de festas existente na chácara em questão.

**FOTO 10** – Outra vista interna do salão de festas existente na chácara em questão.

Trata-se de uma construção em alvenaria de tijolos cerâmicos aparentes, cobertura com telhas cerâmicas, com uma área construída aproximada de 306,00m<sup>2</sup>, possuindo as seguintes dependências: UM SALÃO com piso em lajotão, alvenaria com tijolo aparente, sem forro; UMA COZINHA com piso em lajotão, paredes com alvenaria aparente, sem forro, uma pia de mármore; UMA DESPENSA com piso e cerâmica vermelha, paredes e laje com látex (vide FOTOS 08/10).

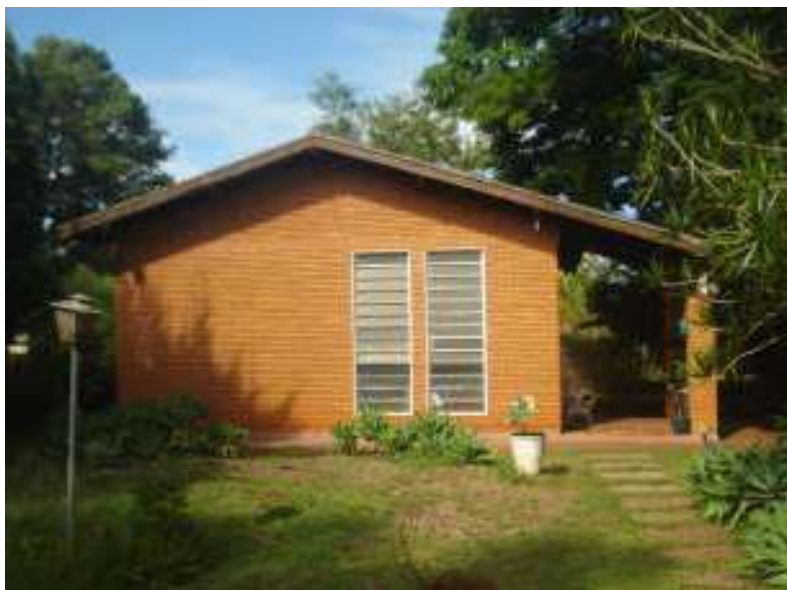
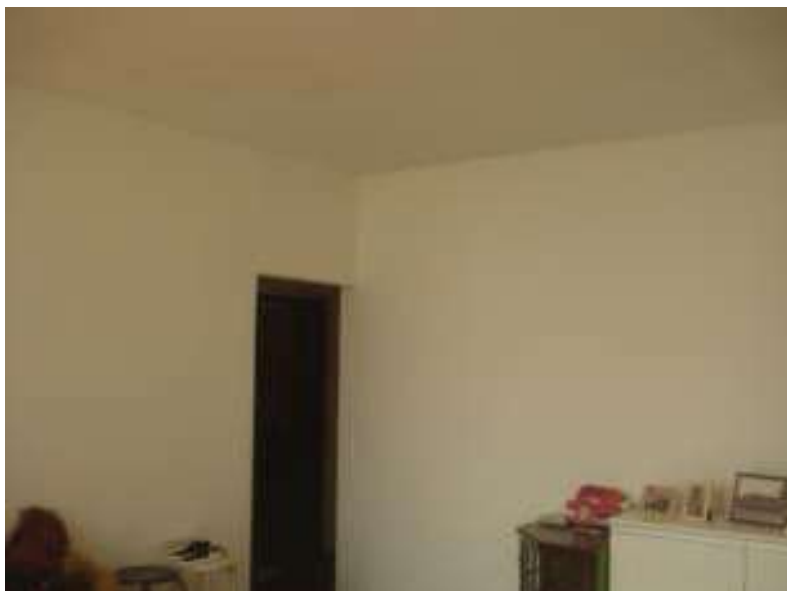
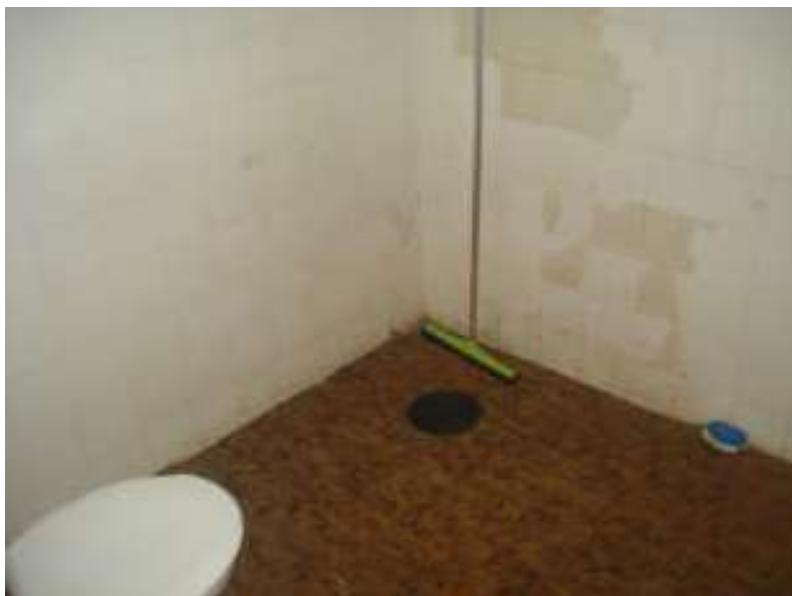
**FOTO 11** – Vista da casa de caseiro existente na chácara em questão.

**FOTO 12** – Vista interna da casa de caseiro existente na chácara em questão.

**FOTO 13** – Outra vista interna da casa de caseiro existente na chácara em questão.

Trata-se de uma construção em alvenaria de tijolos cerâmicos aparentes, cobertura com telhas cerâmicas e de fibrocimento, com uma área construída aproximada de 65,00m<sup>2</sup> para a construção principal e de 27,00m<sup>2</sup> para a construção secundária, possuindo as seguintes dependências: UMA SALA com piso em lajotão, paredes e laje com látex; DOIS DORMITÓRIOS com piso em lajotão, paredes e laje com látex, armário de madeira; UM BANHEIRO com piso vitrificado, azulejo branco até 2,00m e acima com látex, laje com látex, um vaso sanitário e um lavatório branco; UMA COZINHA com piso em lajotão, azulejo branco até 2,00m e acima com látex, laje com látex, uma pia de mármore; UMA ÁREA DE SERVIÇO com piso em lajotão, paredes e laje com látex, um tanque de granelite; UM ALPENDRE com piso em lajotão, pilares de alvenaria, sem forro; UM DESPEJO com piso em cimentado, paredes com látex, cobertura com telhas de fibrocimento (vide FOTOS 11/13).

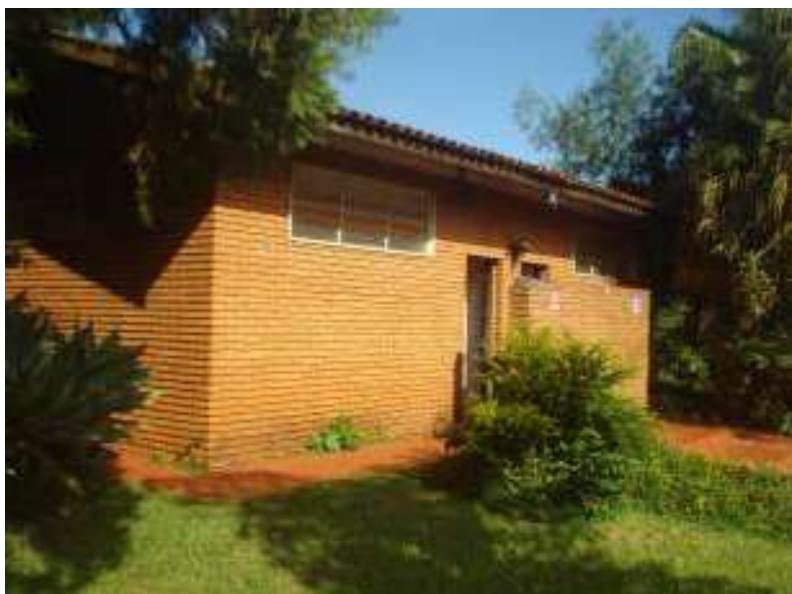
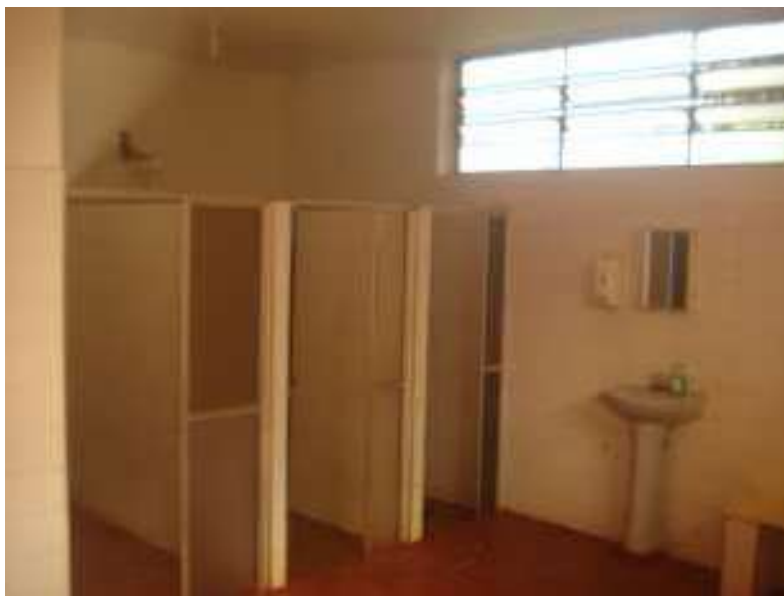
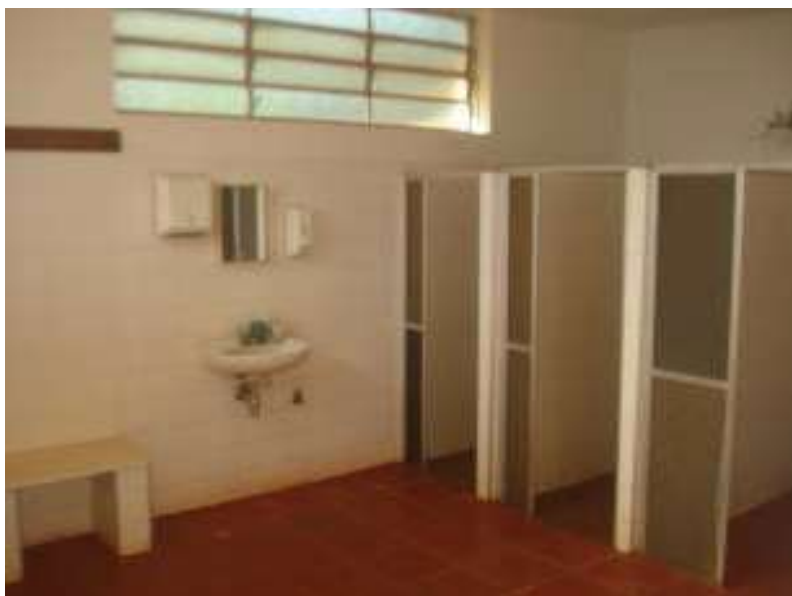
**FOTO 14** – Vista dos vestiários existentes na chácara em questão.

**FOTO 15** – Vista interna de um vestiário existente na chácara em questão.

**FOTO 16** – Outra vista interna de outro vestiário existente na chácara em questão.

Trata-se de uma construção em alvenaria de tijolos cerâmicos aparentes, cobertura com telhas cerâmicas, com uma área construída aproximada de 55,00m<sup>2</sup> para a construção principal e de 9,00m<sup>2</sup> para a construção secundária, possuindo as seguintes dependências: DOIS VESTIÁRIOS com piso em lajotão, azulejo branco até 1,80m e acima com látex, laje com látex, dois vasos sanitários e um lavatório branco, um box de chuveiro; UM DEPÓSITO com piso em lajotão, paredes com tijolo aparente, sem forro (vide FOTOS 14/16).

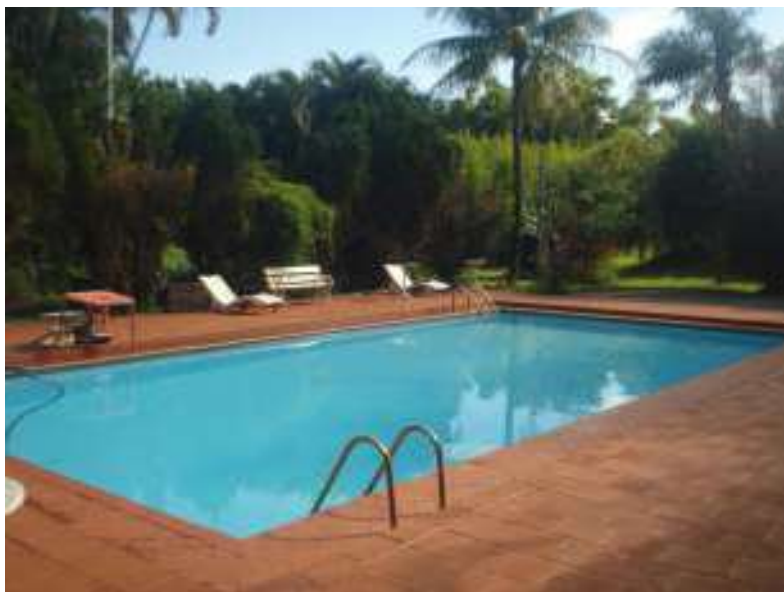
**FOTO 17** – Vista da piscina maior existente na chácara em questão.

Trata-se de duas piscinas construídas em alvenaria, revestidas com azulejo de cor, borda com cerâmica, com uma área construída aproximada de 72,00m<sup>2</sup> para a piscina maior e de 14,00m<sup>2</sup> para a piscina menor (vide FOTO 17).

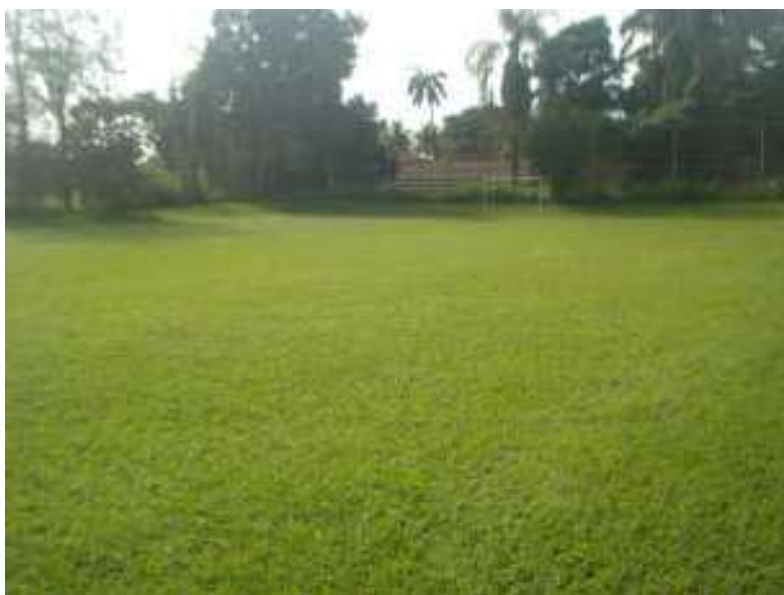
**FOTO 18** – Vista do mini campo de futebol existente na chácara em questão.

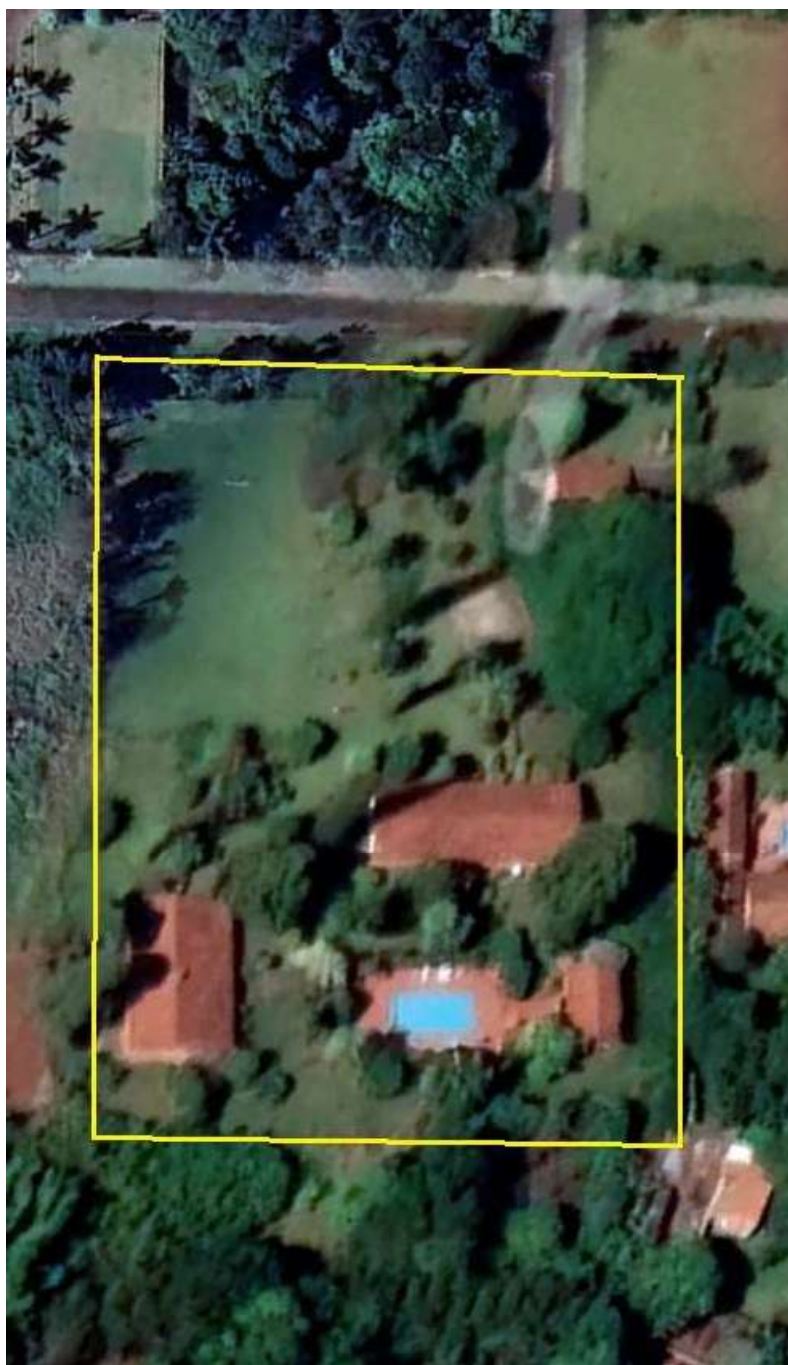
**IMAGEM A** – Imagem aérea do imóvel em questão.

No terreno deste imóvel se encontram edificadas várias construções (vide imagem aérea no ANEXO II), constituídas por uma casa sede, um salão de festas, uma casa de caseiro, vestiários e duas piscinas, apresentando de uma forma geral uma idade aparente de 40 anos, um estado de conservação regular, e apresentando também as seguintes áreas e características construtivas:
