# LAUDO

**O presente laudo trata do valor de mercado do imóvel descrito a seguir:**

**Imóvel:** Rua Uruguai, nº 296

## **VISTORIA DO IMÓVEL**

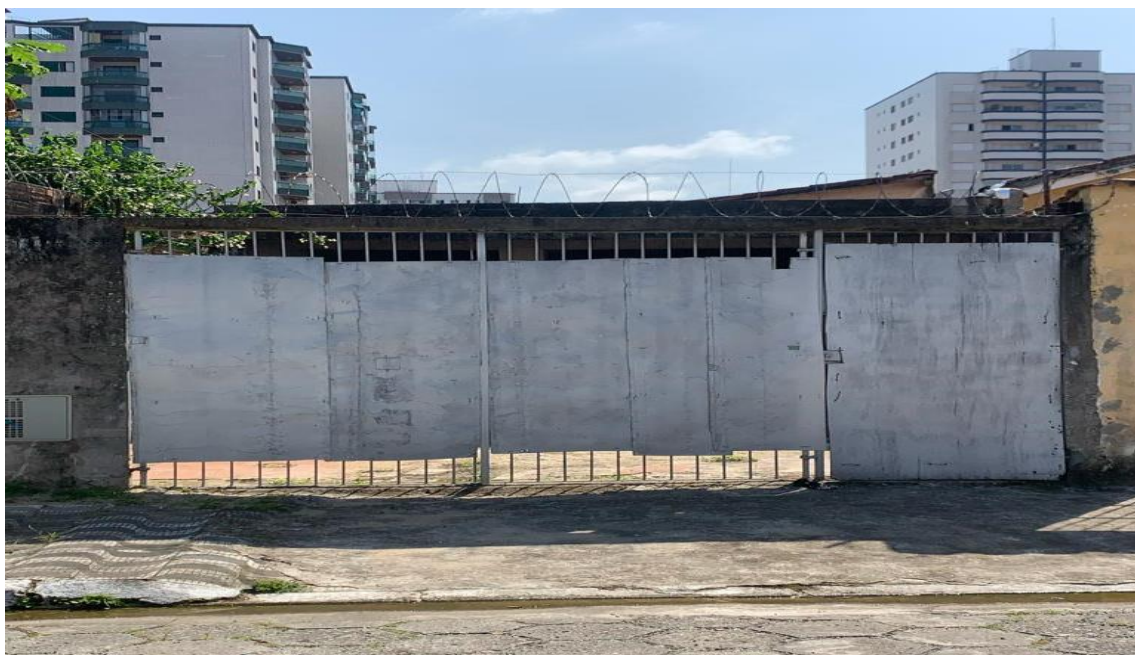
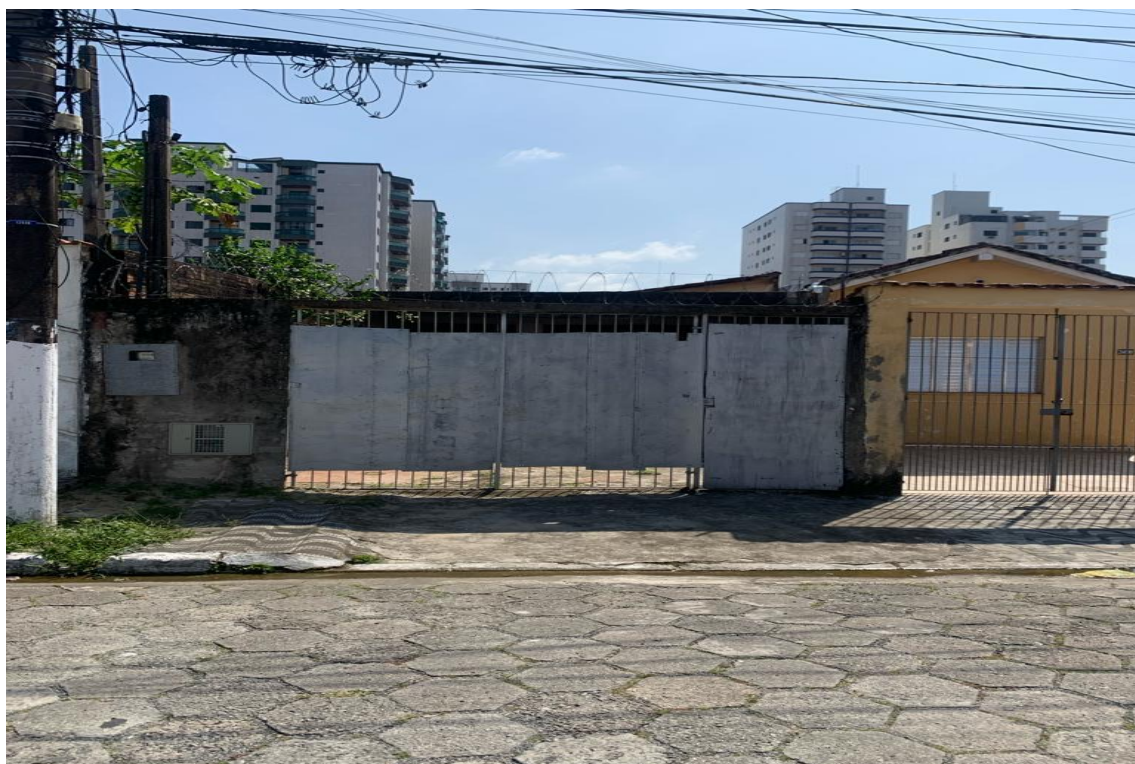
### Foto Fachada

A residência situada na Rua Uruguai, de número 296, encontra-se em uma via de caráter predominantemente residencial, porém, também apresenta características comerciais. A fachada da mencionada casa exibe um portão de ferro, cuja pintura encontra-se descascada, e está atualmente fechado com madeirite pintado na cor branca. O muro adjacente, construído em alvenaria, exibe sinais de limo aparente, conferindo-lhe um aspecto desgastado.

Além desses detalhes, é possível observar a presença de um relógio de luz e outro de água, ambos visíveis externamente. Esses elementos, aparentes na estrutura, denotam a infraestrutura necessária para o fornecimento adequado de serviços essenciais à residência.

No entanto, a presença de elementos como o portão com a pintura descascada e o madeirite branco pode sugerir a necessidade de manutenção e renovação estética. Considerando o contexto tanto residencial quanto comercial da área, uma abordagem cuidadosa para aprimorar a aparência externa da casa pode contribuir significativamente para a valorização do imóvel.

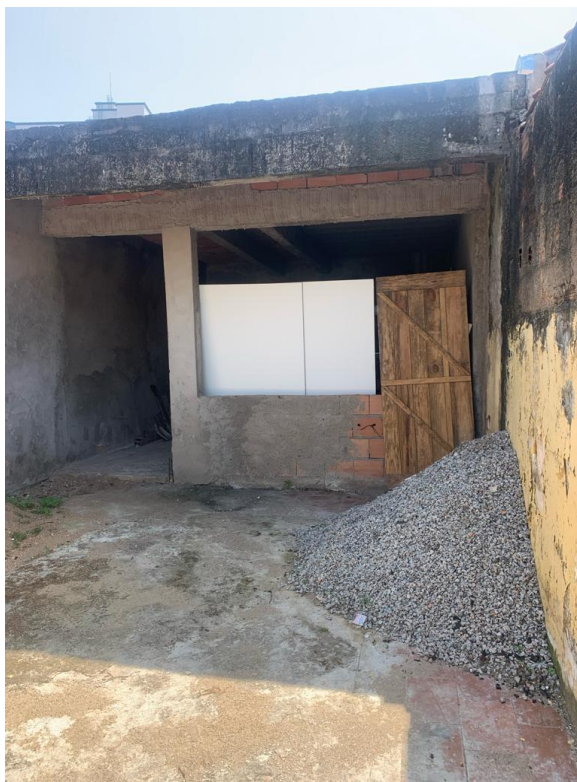
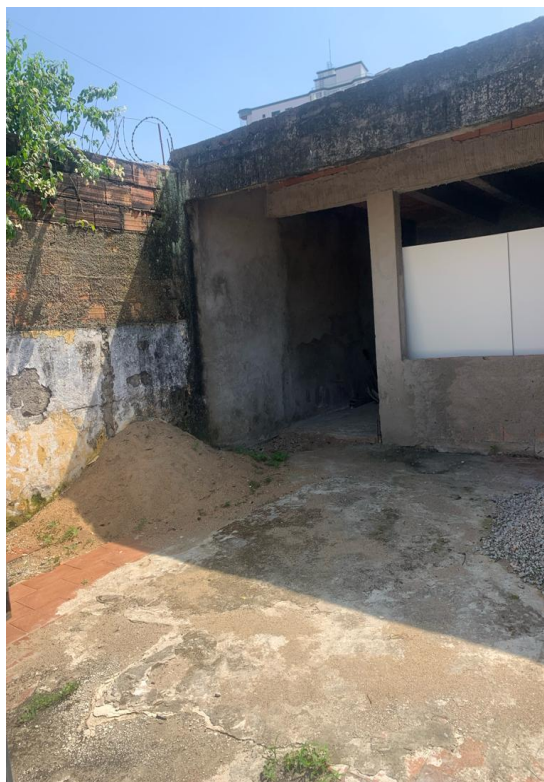
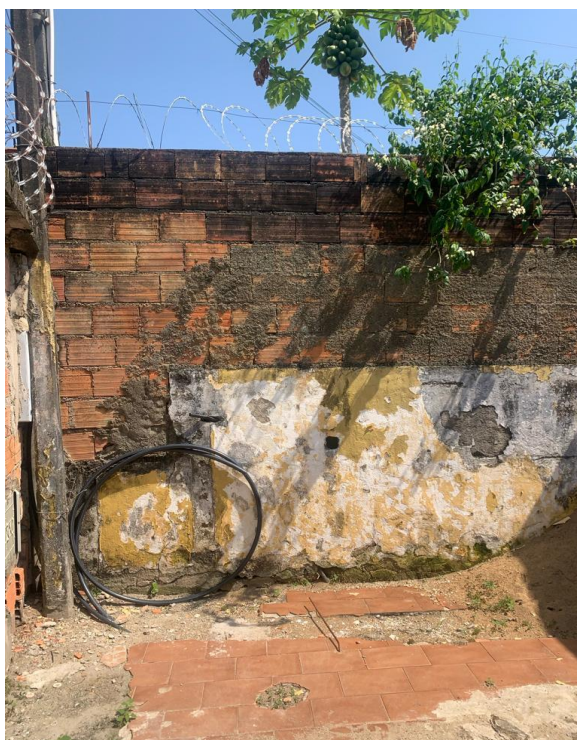
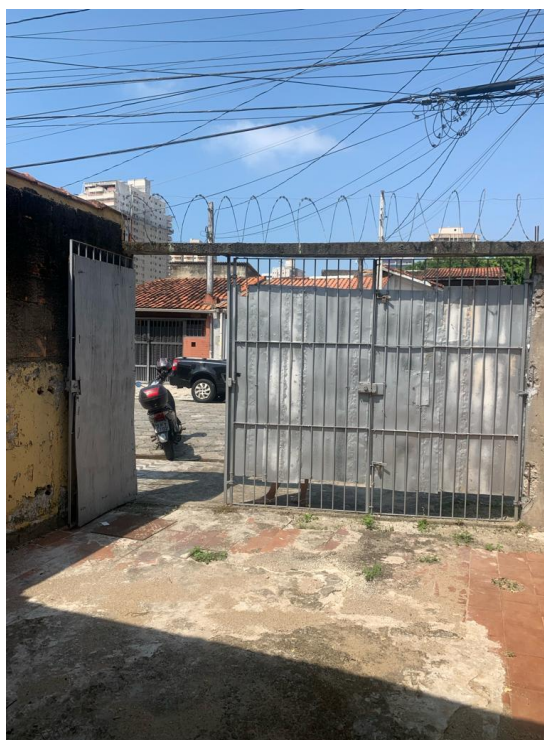
### Fotos da Garagem

A garagem, localizada na residência da Rua Uruguai, nº 296, apresenta algumas características notáveis que merecem atenção. O piso da garagem é constituído por cimento, evidenciando a falta de acabamento. Além disso, é importante ressaltar que a garagem não possui cobertura, o que pode impactar na proteção dos veículos e demais itens armazenados no local.

Os muros que circundam a garagem são construídos em bloco cerâmico, porém, chamam a atenção por estar aparentes, sem reboco e sem pintura. Essa condição não apenas afeta a estética do espaço, mas também pode influenciar na durabilidade e resistência dos muros ao longo do tempo.

A presença de uma cerca do tipo concertina, posicionada na parte superior do muro, indica uma medida de segurança adotada. Esse tipo de cerca é composto por espirais de arame e é frequentemente utilizado para delimitar espaços a serem isolados.

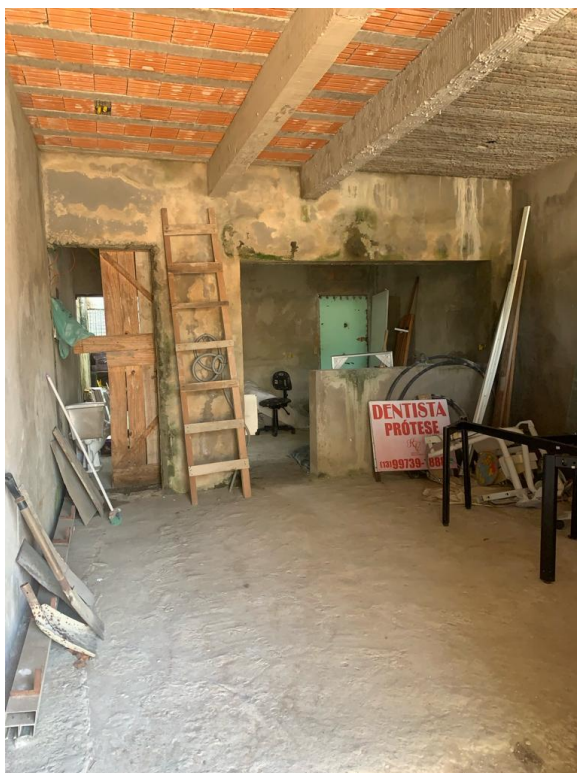
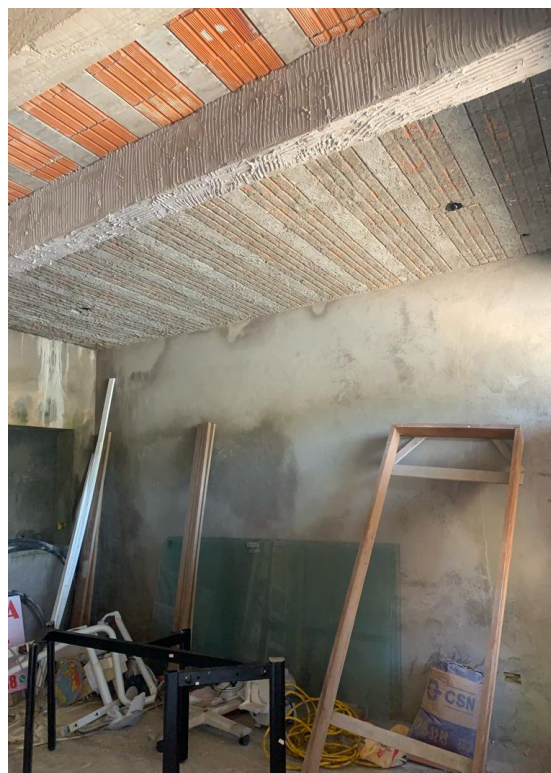
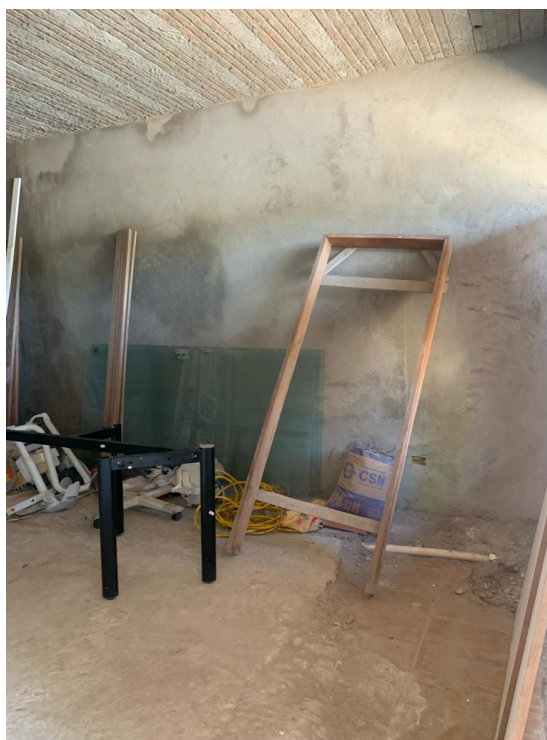
### Fotos Sala de Estar e Jantar

A sala de estar e jantar, aparenta estar em processo de obra, o piso atualmente é de cimento, indicando que a fase de acabamento ainda não foi concluída, as paredes também se encontram em cimento, sugerindo que estão na etapa inicial da construção ou reforma, sem aplicação de revestimentos ou pintura até o momento.

Uma característica notável é a presença do bloco cerâmico no teto, que está visível e em evidência. Isso indica que não houve a finalização do acabamento neste espaço específico. A ausência de revestimento no teto

pode impactar tanto esteticamente quanto funcionalmente, já que a conclusão desse elemento é essencial para proporcionar um ambiente mais agradável e protegido.

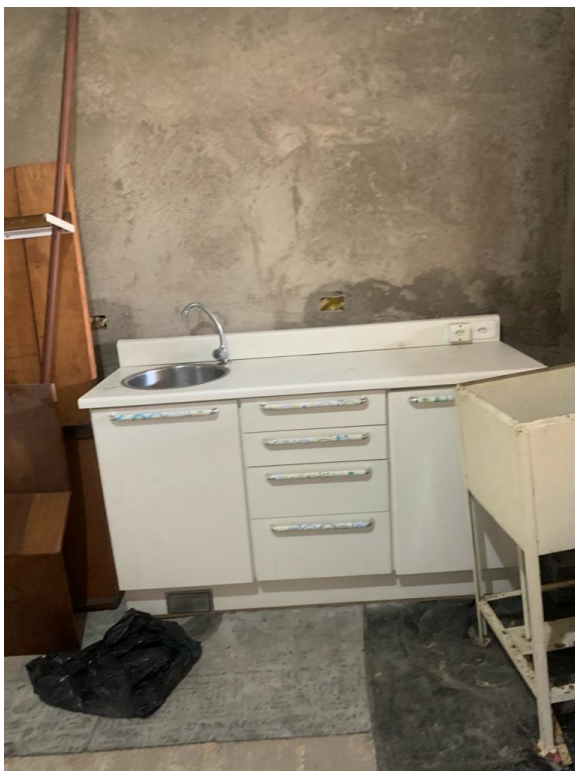
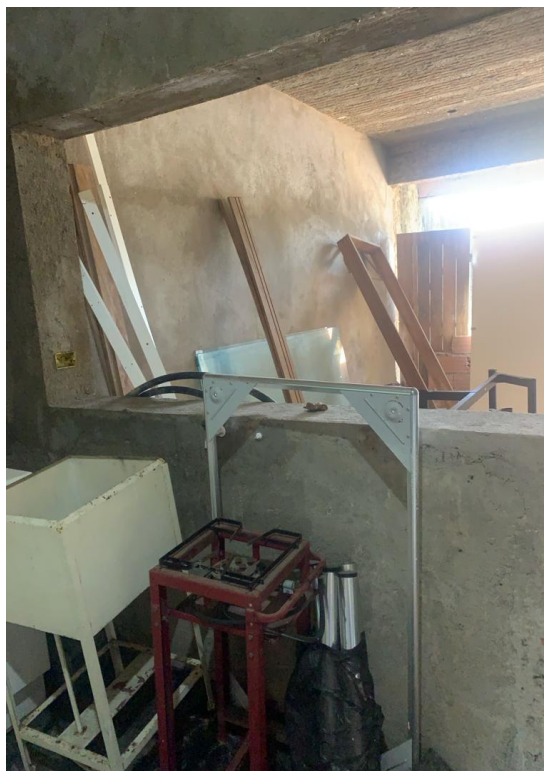
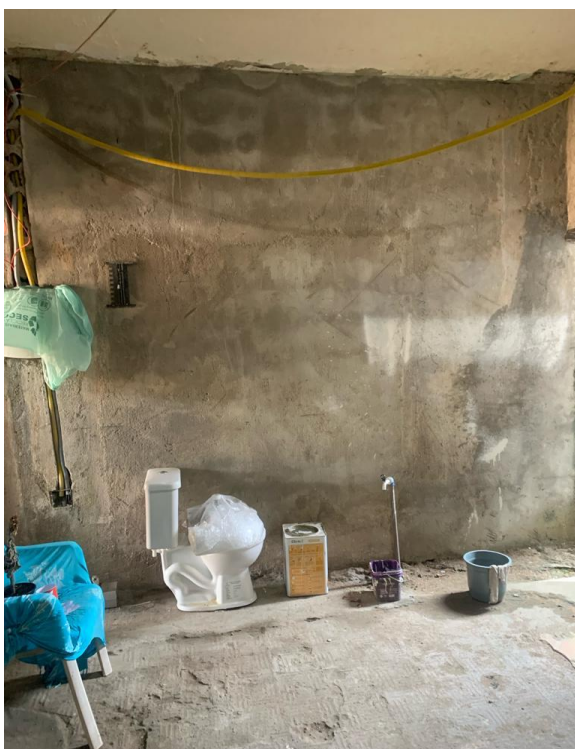
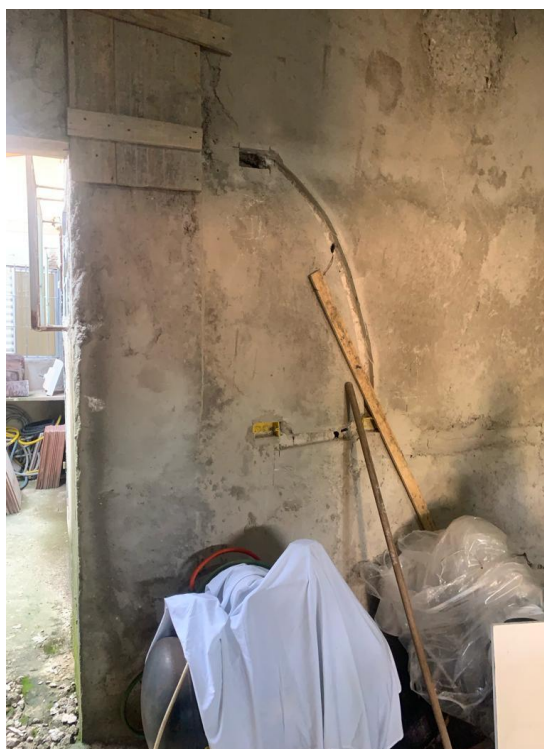
### Fotos Cozinha I

Na continuidade do padrão observado, a cozinha também não apresenta acabamento aparente. As paredes encontram-se sem azulejos, evidenciando a presença de cimento em sua estrutura. Uma característica notável é a presença de um balcão em alvenaria, no estilo americano, que serve como divisória entre a sala e a cozinha. Entretanto, neste espaço, destaca-se a presença de um gabinete com pia acoplada.

O piso da cozinha é composto por cimento, reforçando a ausência de acabamento. A falta de revestimento no teto também é notável, e, sem dúvida, a aplicação de um revestimento adequado poderia não apenas melhorar a estética, e também a valorização do imóvel.

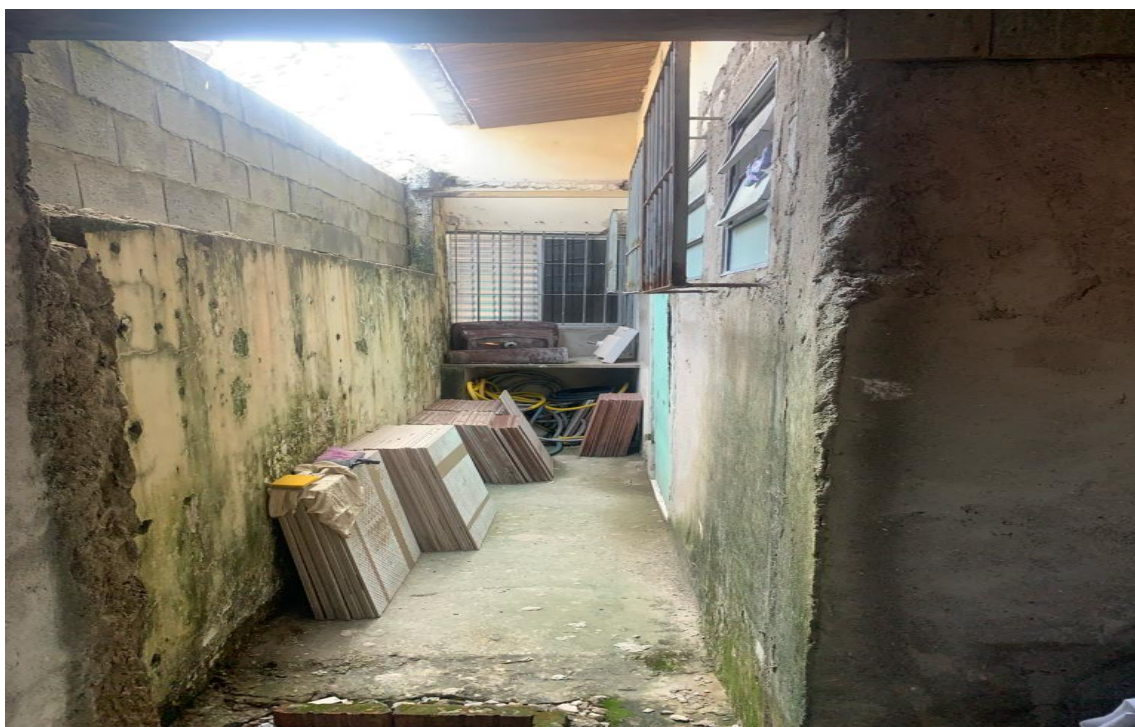
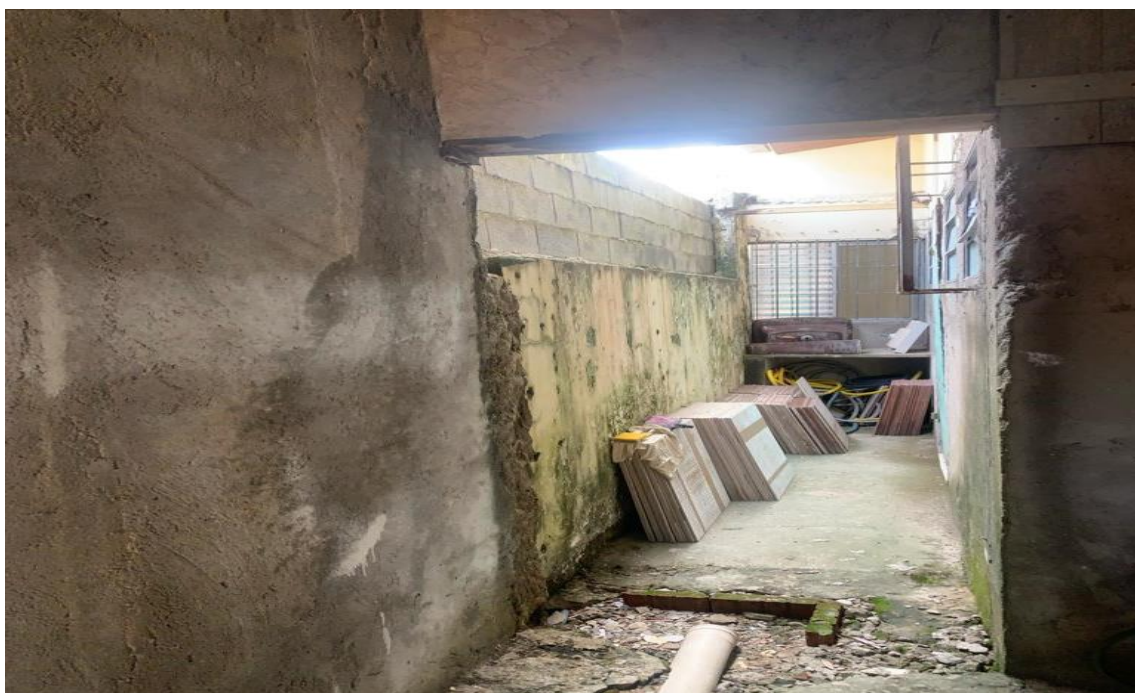
### **Foto Corredor Externo**

O corredor que se estende até os fundos da casa, localizado no lado externo próximo à cozinha, segue o padrão de ausência de acabamentos. Nota-se que, similarmente aos demais espaços mencionados, não possui cobertura, deixando-o exposto às condições climáticas. O piso do corredor é composto por cimento, indicando a falta de revestimento e finalização.

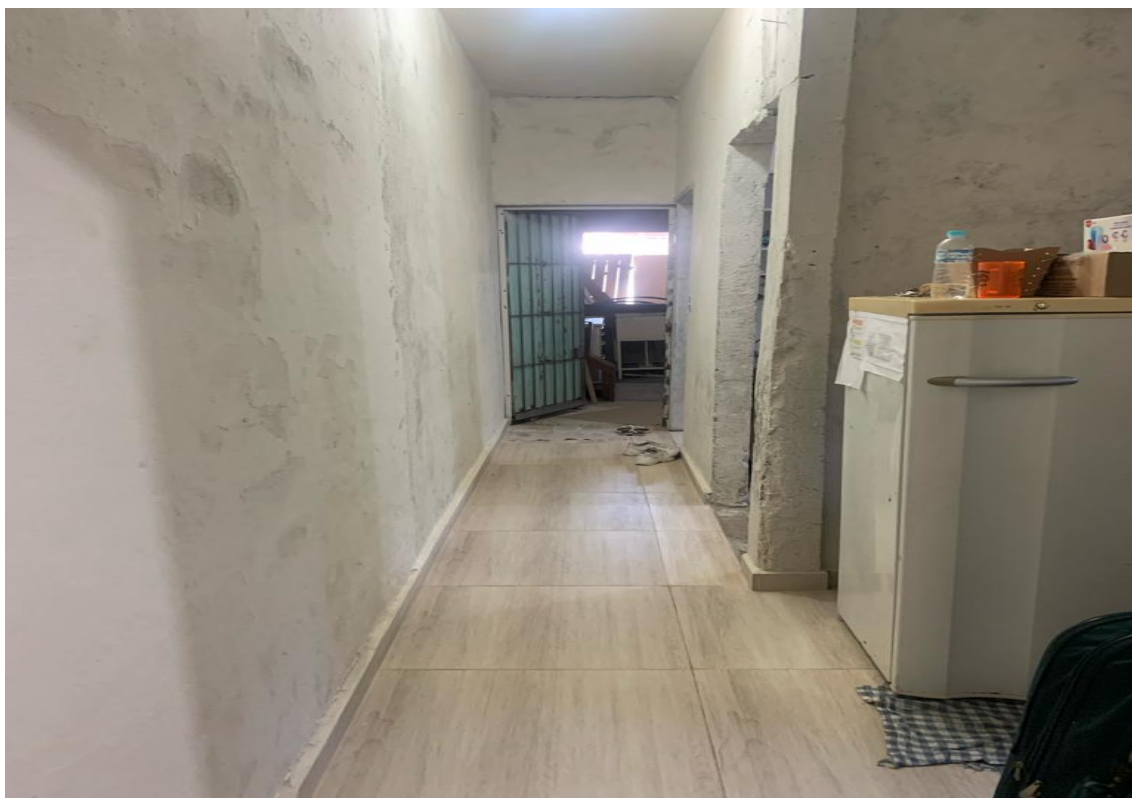
### Fotos do Corredor Íntimo

O corredor íntimo interno da casa está finalizado. Na parede esquerda, há uma pintura branca em látex PVA, enquanto o lado direito possui um acabamento de massa corrida. O piso é revestido com cerâmica bege, existe um portão de ferro com acabamento em madeirite na cor verde água que leva para parte íntima da casa (separando a área de construção da parte quase pronta), e o teto recebeu um tratamento de acabamento.

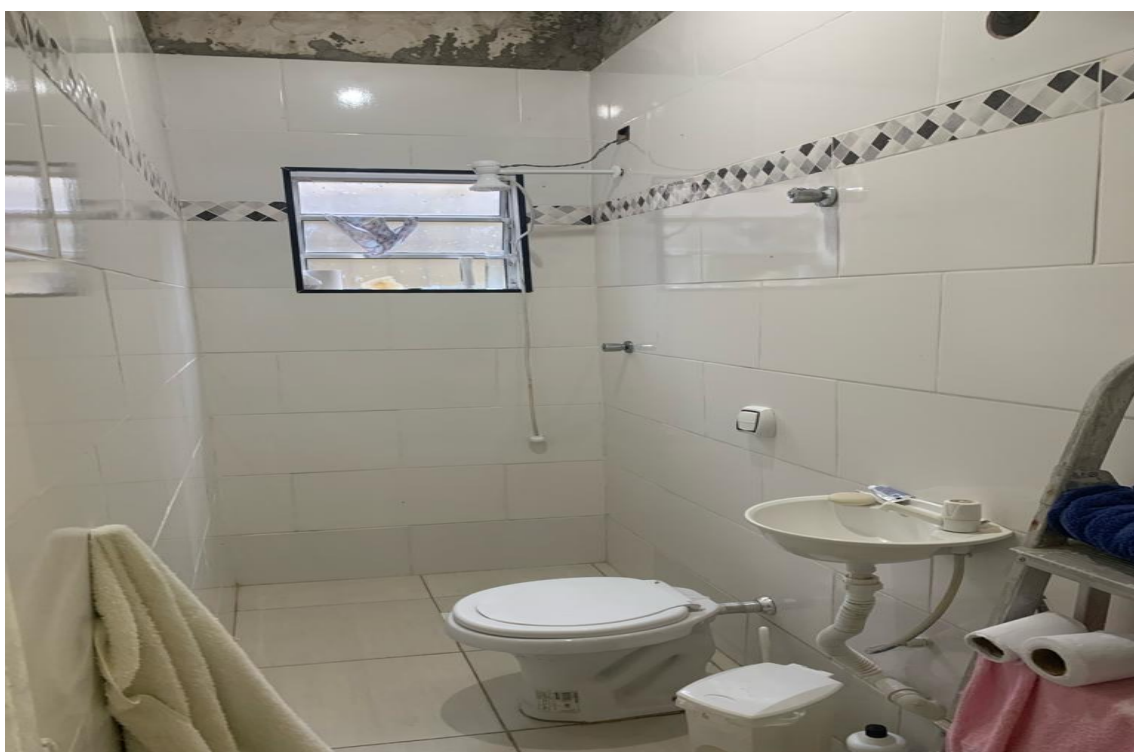
### WC Social

O banheiro possui azulejos brancos que se estendem até o teto, com uma faixa decorativa em losangos nas cores azul e branco. O piso é revestido com cerâmica bege. Os elementos sanitários incluem um vaso branco e uma pia lavatório de plástico. No fundo do banheiro, há uma janela basculante com vidros transparentes. Nota-se a ausência de box no chuveiro e a inexistência de uma porta, o teto não possui revestimento.

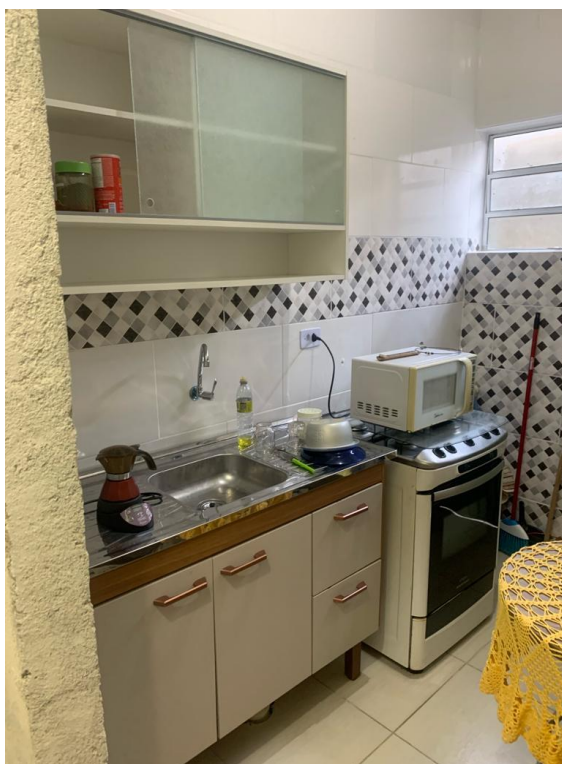
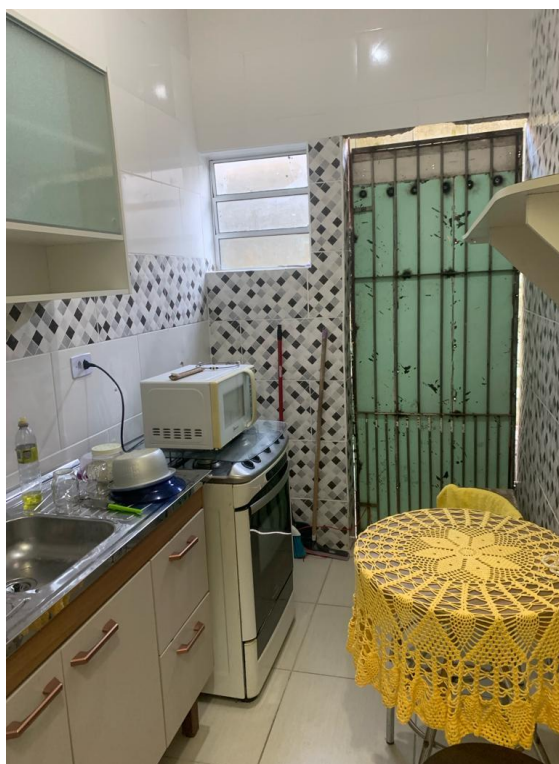
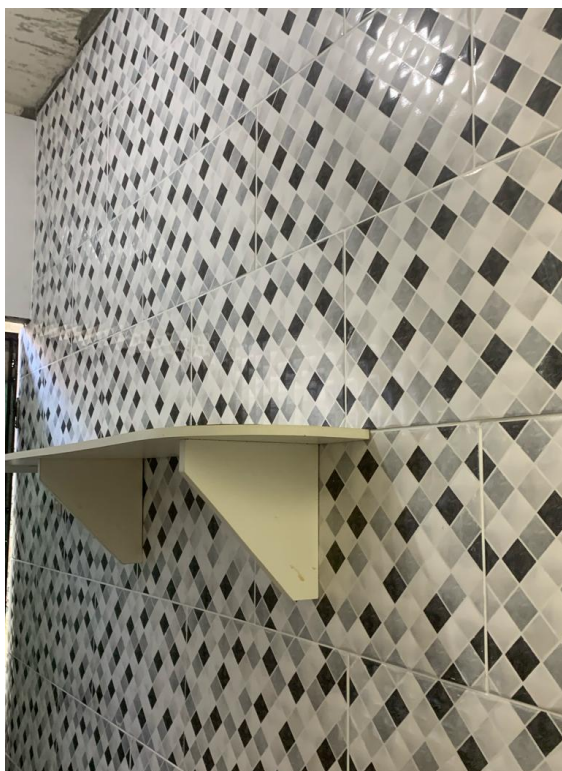
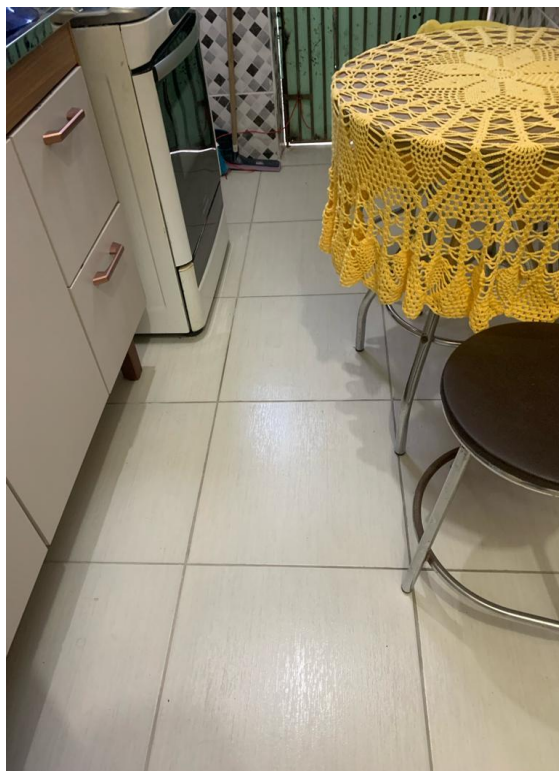
### Cozinha

O ambiente conta com azulejos que se estendem até o teto, apresentando uma faixa decorativa em losango nas cores azul e branca acima da pia. Ao fundo, destaca-se uma meia parede revestida com azulejos decorativos em losango azul e branco. Próximo, encontra-se uma porta de grade com fechamento em madeirite pintado na cor verde-água.

Um armário embutido está posicionado acima da pia, proporcionando espaço de armazenamento. O teto não possui revestimento, e uma janela basculante com vidros transparentes oferece iluminação natural. O balcão-armário de gabinete de cozinha, acompanhado pela pia de aço inoxidável de 1,5 metros, constitui a área de preparação de alimentos. O piso cerâmico na cor branca cobre o espaço, proporcionando uma superfície de fácil manutenção. No lado direito, os azulejos em losango

nas cores azul e branco conferem um padrão decorativo ao ambiente, não possui porta.

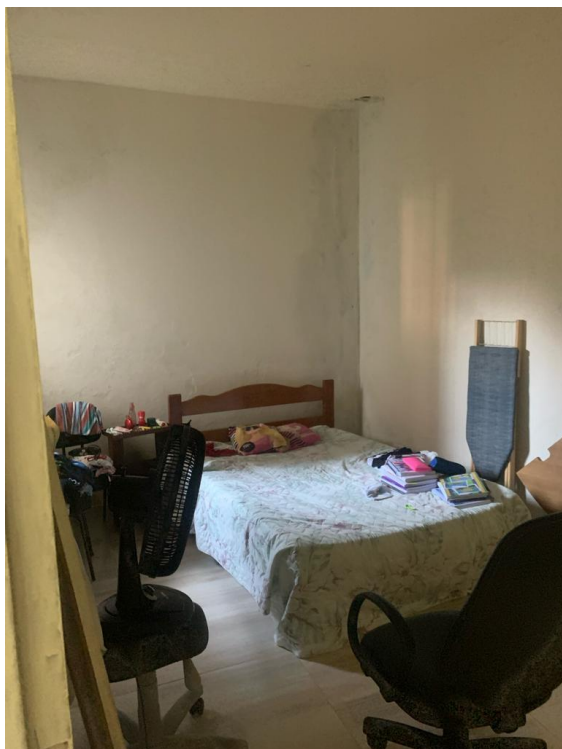
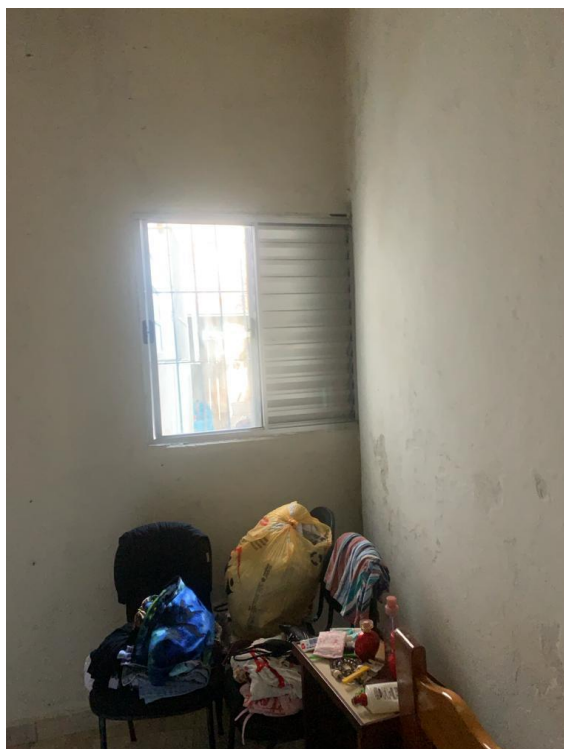
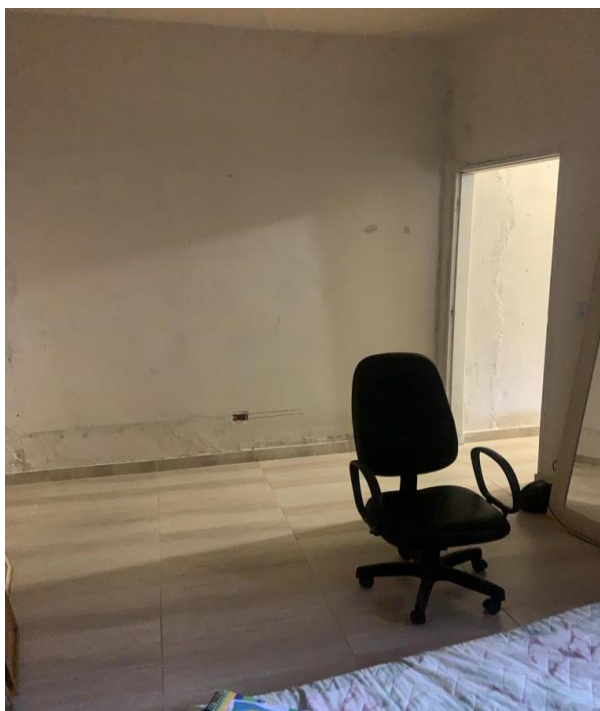
### Fotos Quarto I

O quarto exibe paredes com pintura na tonalidade palha e piso revestido em cerâmica na cor bege. À esquerda, encontra-se uma janela veneziana de alumínio com vidros transparentes e grades, proporcionando entrada de luz natural e segurança. O teto apresenta acabamento em pintura. Nota-se a ausência de uma porta, o que pode impactar na privacidade e isolamento acústico do ambiente.

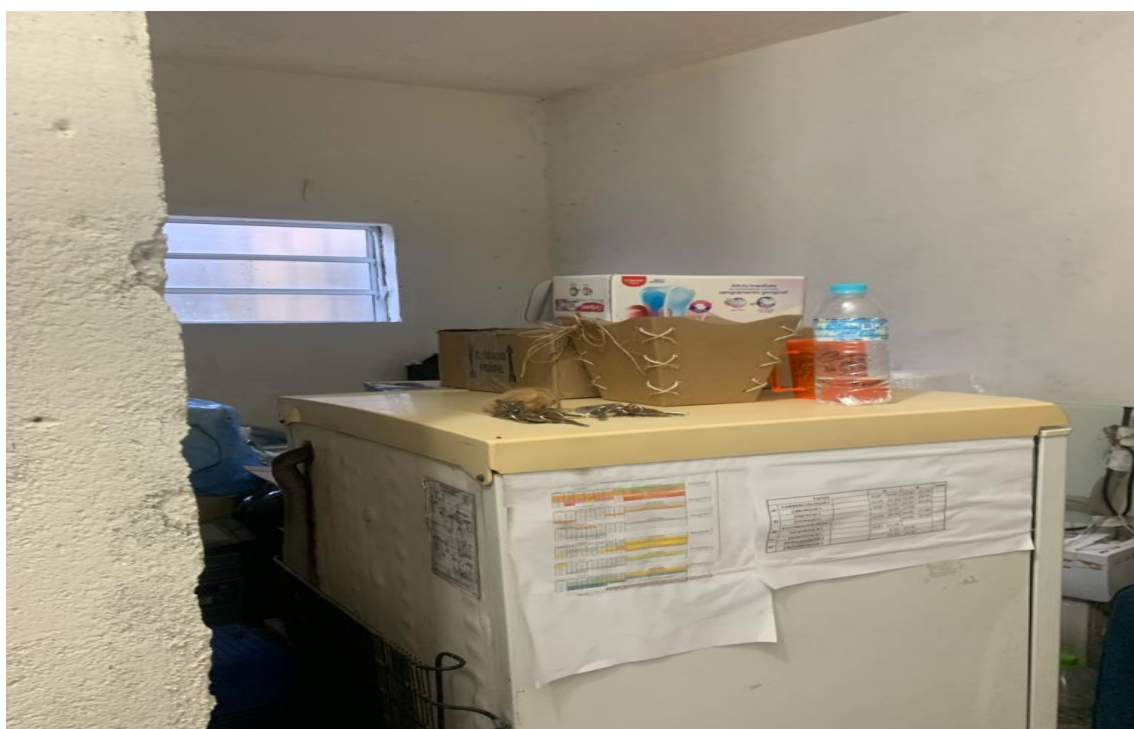
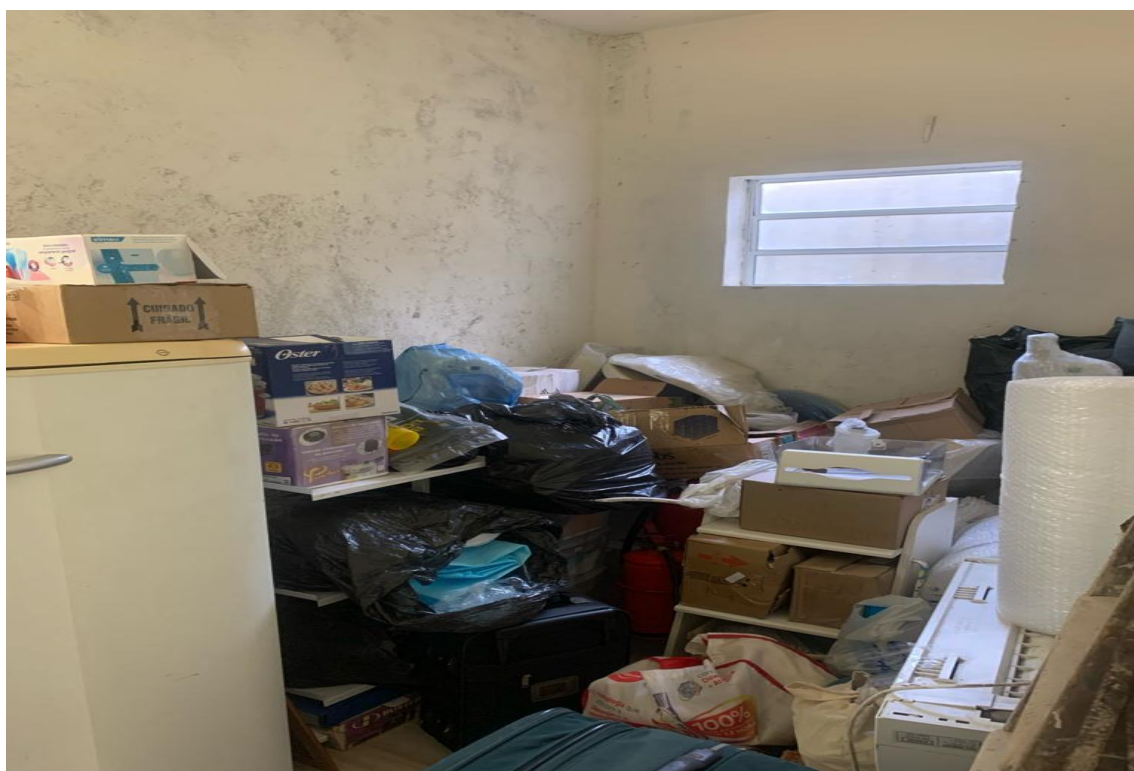
### Quarto II (Deposito)

O Quarto II apresenta paredes pintadas na tonalidade branca, proporcionando uma base neutra ao ambiente. Ao fundo, destaca-se uma janela basculante com vidros transparentes, permitindo a entrada de luz natural. O piso é revestido com cerâmica na cor bege, conferindo uma superfície sólida e de fácil manutenção.

Contudo, a observação do espaço é dificultada pela presença de numerosos objetos espalhados, indicando que o quarto está atualmente sendo utilizado como depósito, (não posso afirmar se é um quarto ou depósito).
