Processo nº: **0045943-80.2007.8.26.0071**

**LAUDO DE AVALIAÇÃO**

É **objetivo principal** deste Trabalho Técnico a determinação do preço de venda do imóvel matrícula nº 41.694 (fls. 877/881 do processo), localizado na rua José dos Santos Godoy nº 3-28, Bairro Núcleo Habitacional Presidente Geisel, cidade de Bauru – SP.

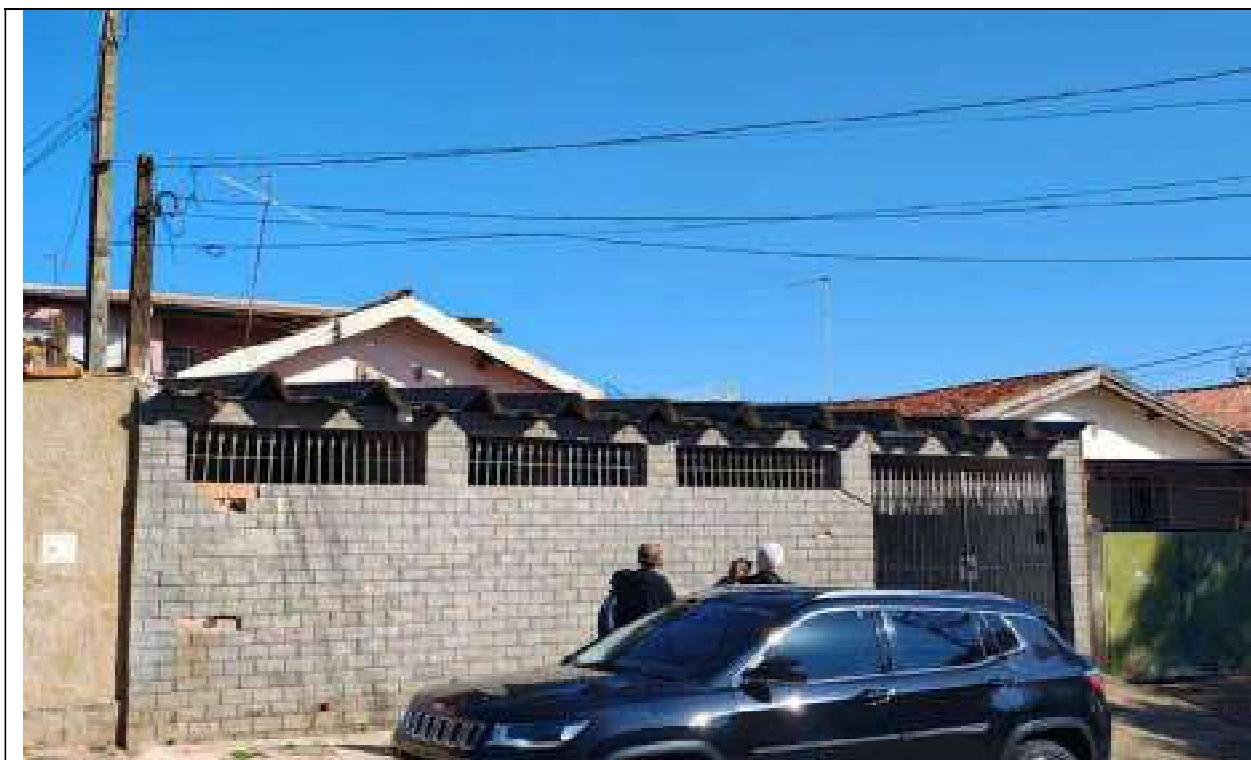
**Foto 1:** Vista do imóvel de quem da Rua José dos Santos Godoi, olha.

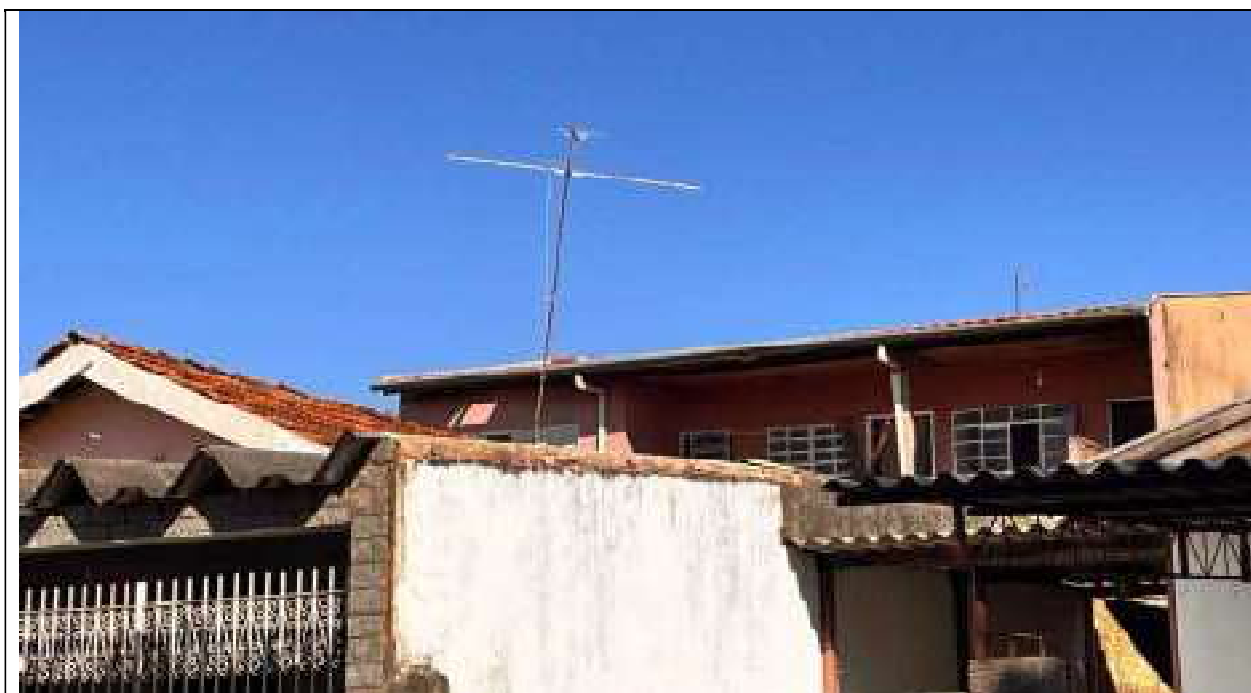
**OBS:** Não foi possível entrar no imóvel, mas a senhora Andrea Cristina, filha da requerida, narrou como seria a construção. Externamente, observamos que a edícula assobradada, estava depredada, faltando elementos construtivos como partes de portas e janelas.

**Foto 2:** Vista do imóvel, onde se observa a edícula assobradada nos fundos do lote.

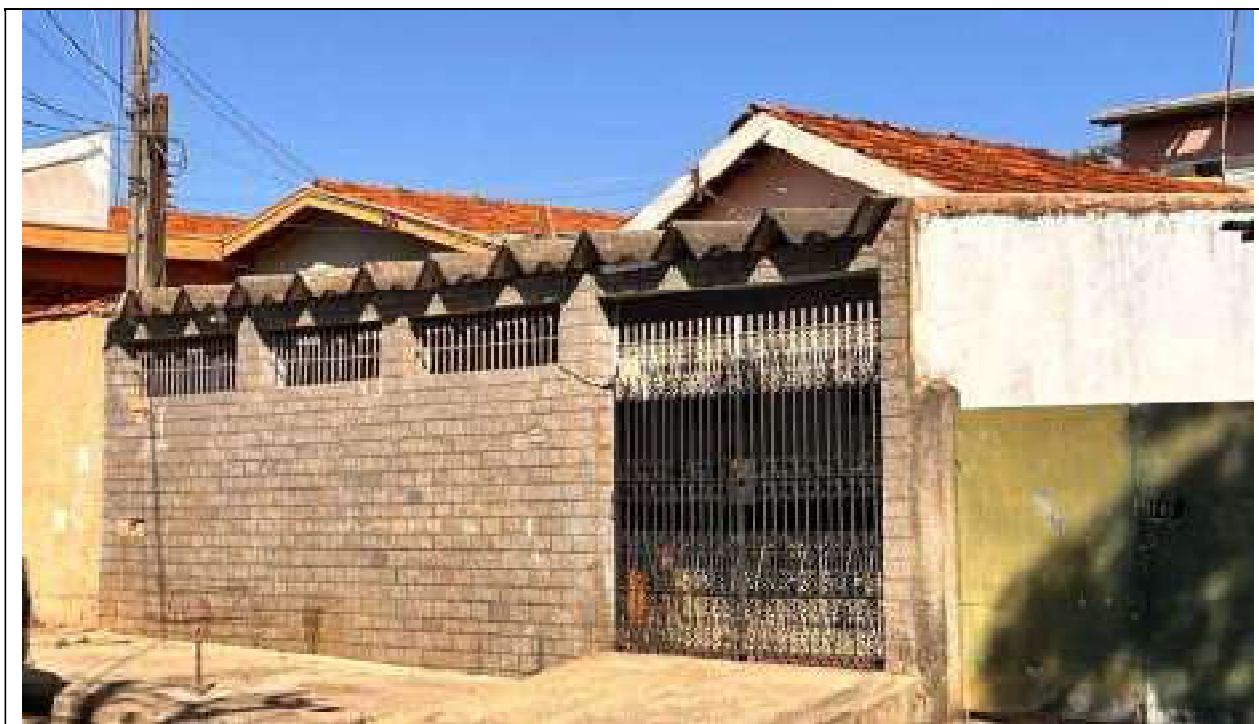
**Foto 3:** Vista da frente e garagem do imóvel avaliado.

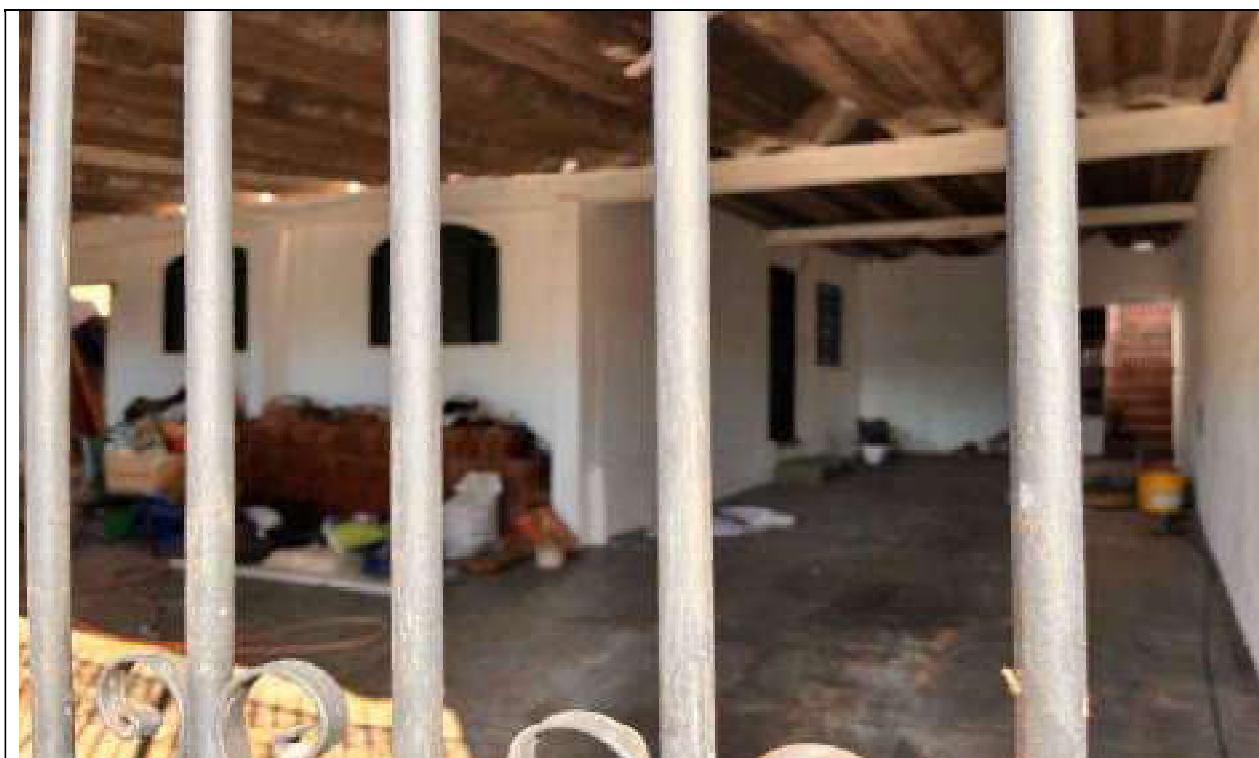
**Foto 4:** Vista da frente e garagem do imóvel avaliado.

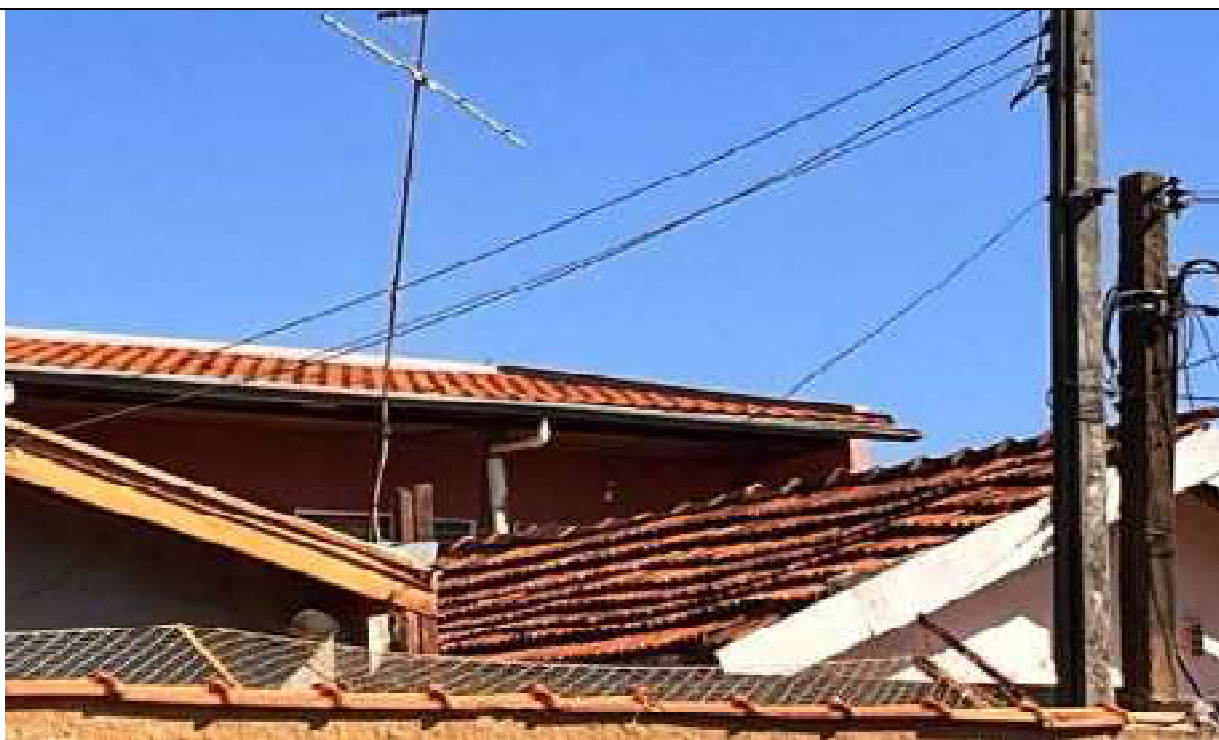
**Foto 5:** Vista do telhado onde se observa problemas de ondulações que acarretam infiltrações de águas pluviais.

Conservação = Entre Reparos simples e importantes (f) = 61,00

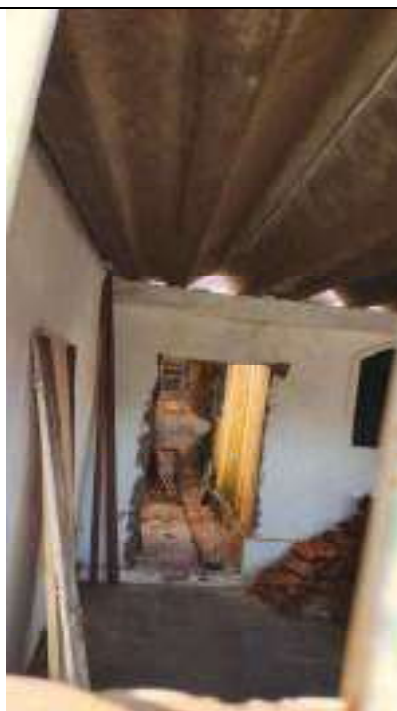
**Foto 6:** Vista do corredor lateral esquerda do imóvel.
