**EXCELENTÍSSIMO SENHOR DOUTOR JUIZ DE DIREITO DA 1ª VARA  
CÍVEL DA COMARCA DE PRAIA GRANDE/SP.**

**Processo Digital nº:** 1011515-78.2019.8.26.0477

## LAUDO DE AVALIAÇÃO

O objeto avaliando (apartamento nº 33) está localizado no 3º andar do Condomínio Edifício Ilha de Santorini, situado na Rua Xixová, nº 246, no bairro Canto do Forte, em Praia Grande/SP.

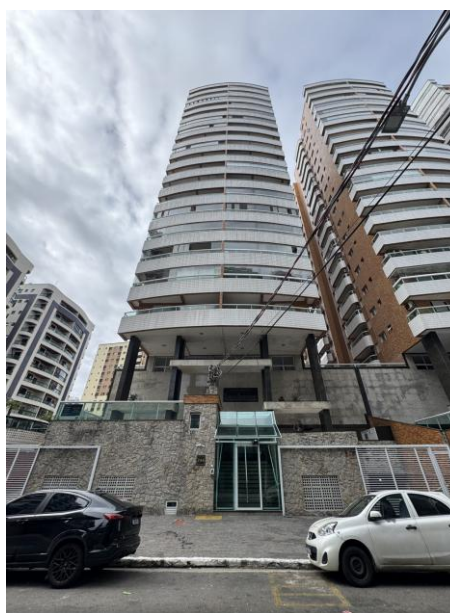
Imagem 04 - Vista geral da fachada do Condomínio Edifício Ilha de Santorini.

A edificação apresenta estrutura em concreto armado, com vedações em alvenaria e fachadas revestidas com cerâmica tipo tijolinho e pastilhas. Dispõe de portaria, piscina, salão de festas, espaço gourmet com churrasqueira, salão de jogos, brinquedoteca, academia, bicicletário e terraço de uso comum.

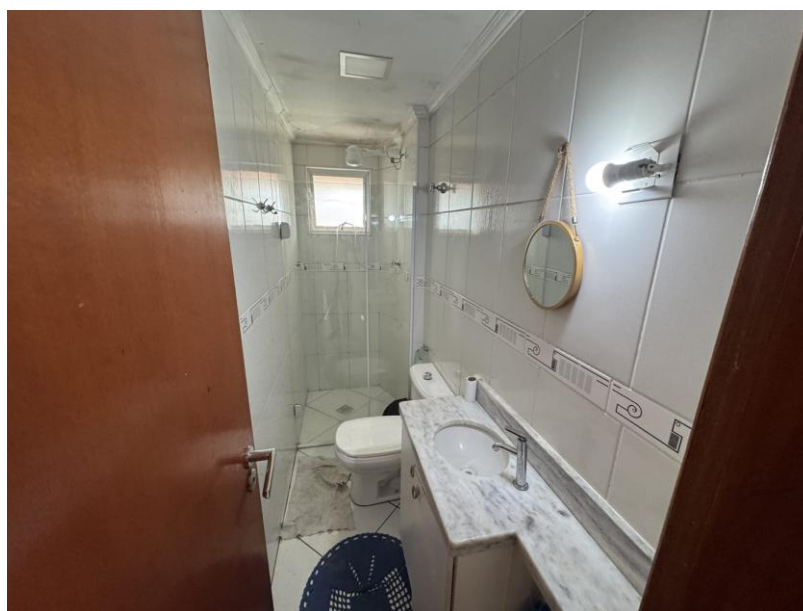
Imagem 22 - Vista geral do banheiro social do imóvel avaliando.

Conforme constatado na vistoria, o apartamento apresenta estado de conservação classe "D - Entre regular e necessitando de reparos simples" (QUADRO 1), em razão das manchas de bolor/umidade no teto do banheiro e do desgaste da pintura interna.
