Processo nº **1020656-88.2018.8.26.0564**

Classe-Assunto: *Alienação Judicial*

## LAUDO PERICIAL AVALIATÓRIO

O imóvel avaliando está localizado em São Bernardo do Campo, bairro Vila Baeta Neves Rua Angelo Zanon nº 15.

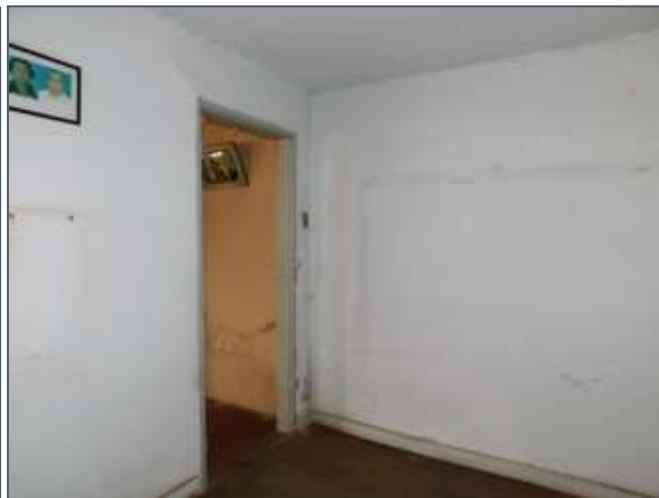
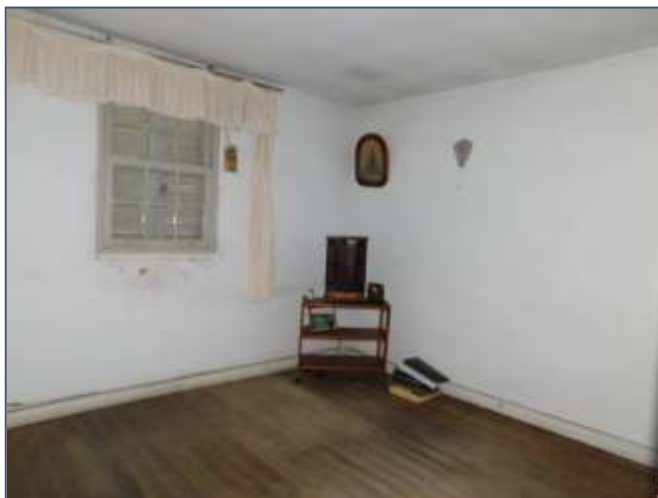
Foto nº 1 - dormitório

### Dormitório

**Piso:** tacos de madeira comprometido por infestação de insetos eussociais;

**Paredes:** em pintura simples e antiga sobre emboço com pontos de “reboco podre” devido a infiltrações;

**Forro:** em estuque comprometido por infestação de insetos eussociais;

**Esquadrias:** em madeira comprometida por infestação de insetos eussociais.

Foto nº 2 - dormitório

Casa composta por quatro cômodos mais banheiro, seu estado de conservação se encontra **necessitando de reparos simples a importantes**, edificação cujo estado geral possa ser recuperado com pintura externa e interna, substituição de panos de regularização da alvenaria, reparos de fissuras e trincas, as instalações elétricas e hidráulicas devem ser restauradas mediante a substituição de peças aparentes (as instalações não puderam ser melhor analisadas visto que o imóvel se encontrava sem energia elétrica e água), a necessidade de substituição dos revestimentos cerâmicos de pisos e paredes dos cômodos, substituição e/ou reparo do telhado, remoção e substituição do revestimento do teto. O imóvel se encontra com vários pontos de degradação por conta de infestação de cupim (insetos eussociais).

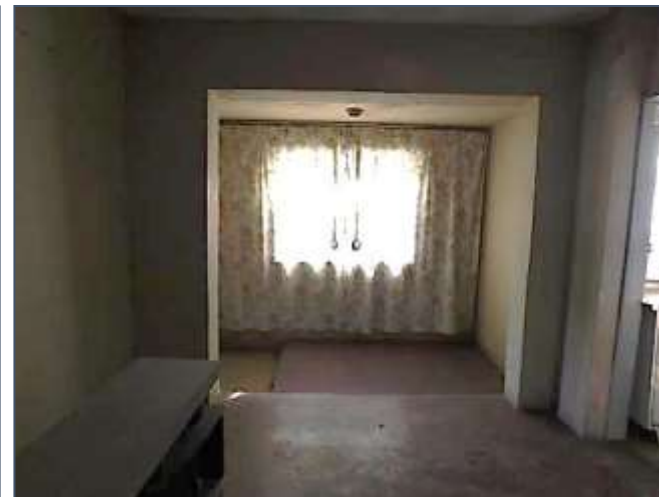
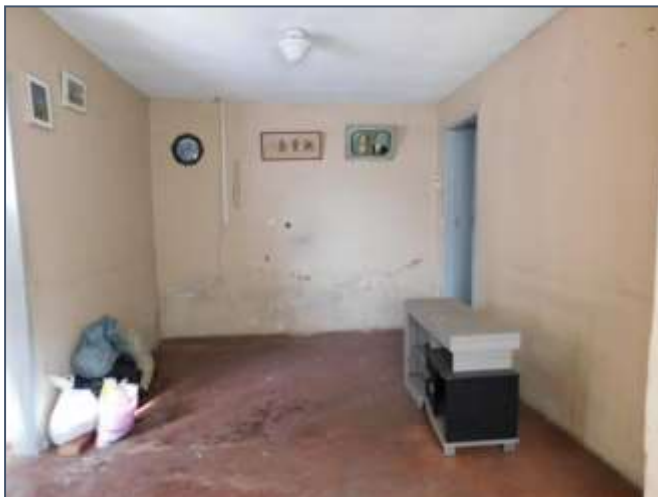
Foto nº 3 - sala

### Sala

**Piso:** em cerâmica simples irregulares com pontos de fissuras e deslocamento;

**Paredes:** em pintura simples e antiga sobre emboço com pontos de “reboco podre” devido a infiltrações;

**Forro:** em estuque comprometido por infestação de insetos eussociais;

**Esquadrias:** em ferro, comprometido pela ação do tempo.

Foto nº 4 - sala

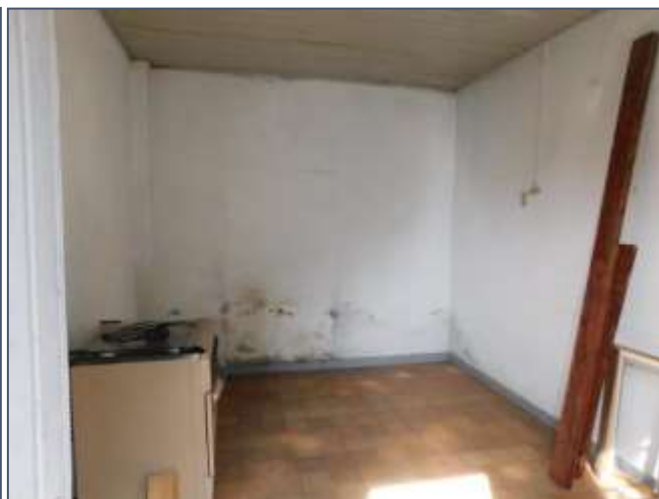
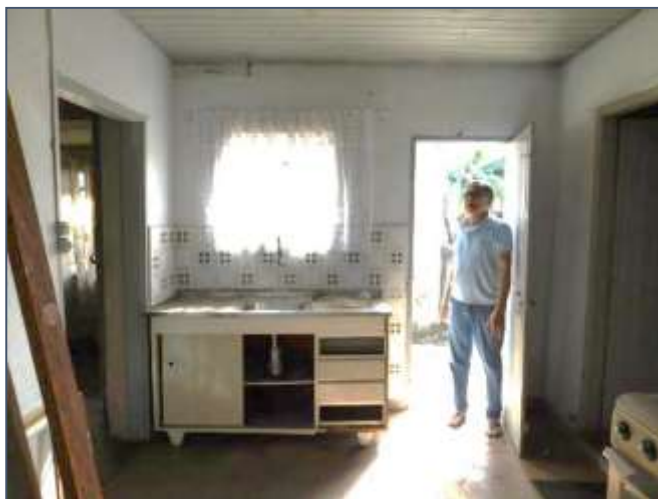
Foto nº 5 - cozinha

### Cozinha

**Piso:** em cerâmica simples irregulares com pontos de fissuras e deslocamento;

**Paredes:** em pintura simples e antiga sobre emboço com pontos de “reboco podre” devido a infiltrações e na área molhada revestida em cerâmica até a metade;

**Forro:** em madeirite comprometido por infestação de insetos eussociais;

**Esquadrias:** em ferro, comprometido pela ação do tempo.

Foto nº 6 - cozinha

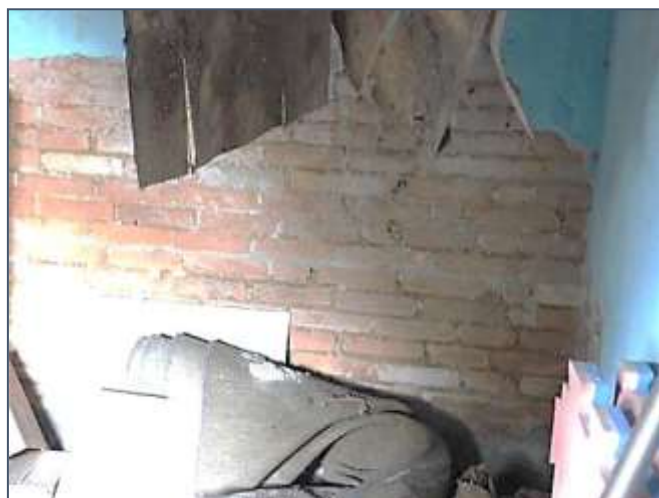
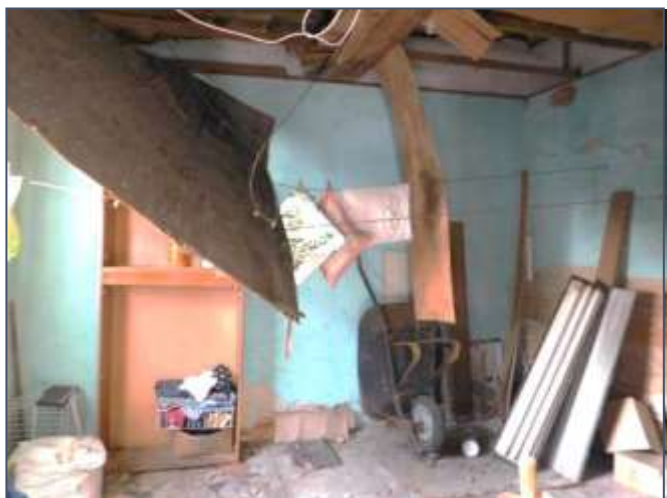
Foto nº 7 - despensa

### Despensa

**Piso:** tacos de madeira comprometido por infestação de insetos eussociais;

**Paredes:** em pintura simples e antiga sobre emboço com pontos de “reboco podre” devido a infiltrações e na área molhada revestida em cerâmica até a metade;

**Forro:** em ruína;

**Esquadrias:** em ferro, comprometido pela ação do tempo.

Foto nº 8 - despensa

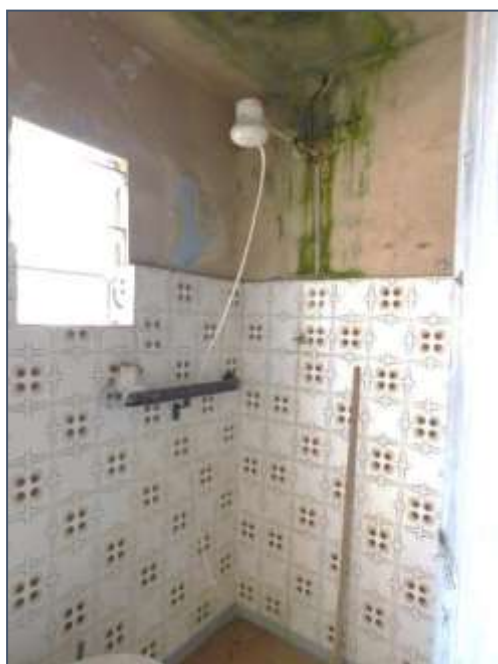
Foto nº 9 - banheiro

### Banheiro

**Piso:** em cerâmica simples irregulares com pontos de fissuras e deslocamento;

**Paredes:** revestida em cerâmica até a metade;

**Forro:** em estuque comprometido por infiltrações e infestação de insetos eussociais;

**Esquadrias:** em ferro, comprometido pela ação do tempo.

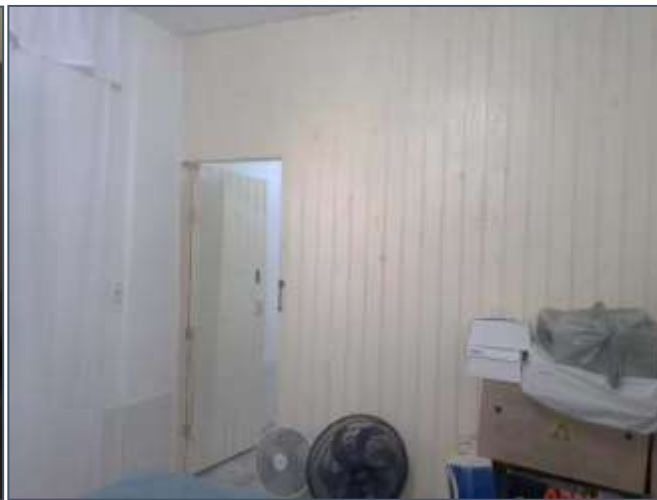
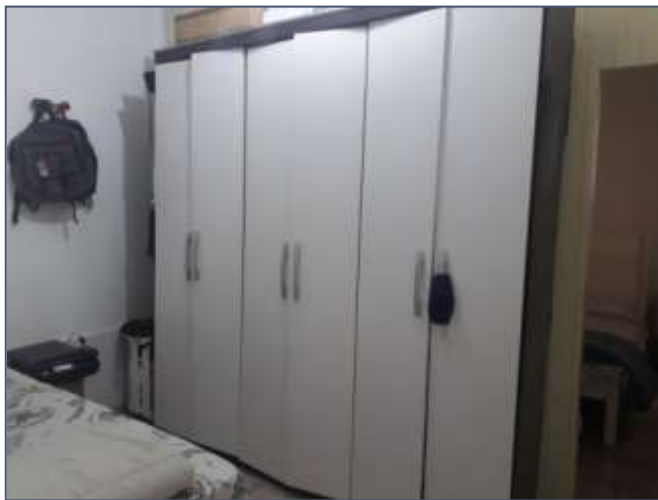
Foto nº 12 - dormitório 01

### Dormitório 01 e 02

**Paredes:** em pintura simples e antiga sobre emboço com pontos de “reboco podre” devido a infiltrações, em alguns pontos existem paredes partidas, com considerável trincas;

**Forro:** em estuque comprometido em algumas áreas por infiltrações;

**Esquadrias:** 01 em alumínio e o 02 sem esquadria

Foto nº 13 - dormitório 01

Casa composta por cinco cômodos mais banheiro seu estado de conservação se encontra **necessitando de reparos simples**, edificação cujo estado geral possa ser recuperado com pintura externa e interna após reparos de fissuras e trincas, necessária a substituições dos revestimentos de piso e parede de um ou outro cômodo, revisão da impermeabilização ou substituição de telhas de coberturas.

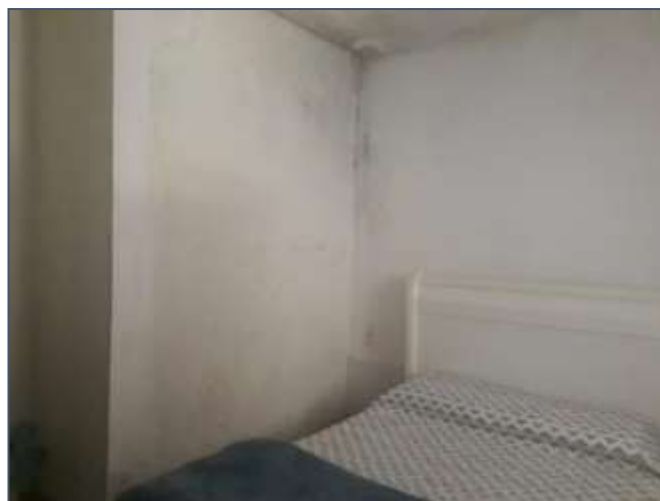
Foto n° 15 - dormitório 02

Foto n° 16 - dormitório 02

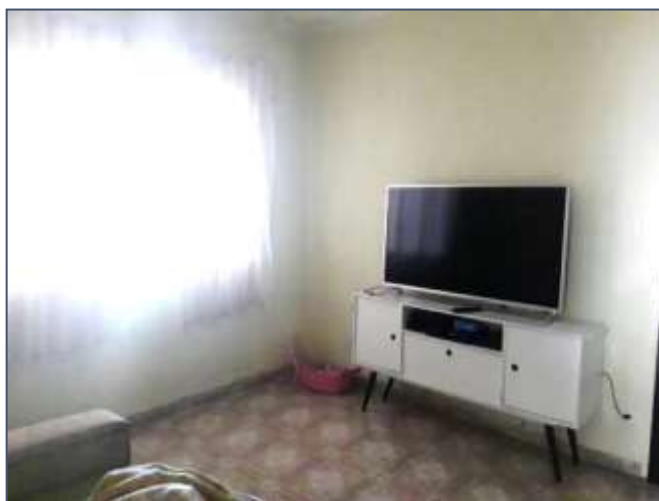
Foto n° 17 - sala

### Sala

**Paredes:** em pintura simples e antiga sobre emboço com pontos de “reboco podre” devido a infiltrações;

**Forro:** em estuque comprometido em algumas áreas por infiltrações;

Foto n° 18 - sala

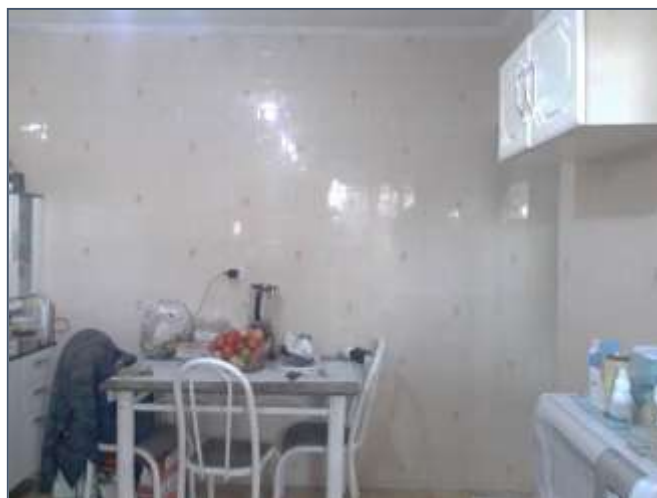
Foto n° 19 - cozinha

### Cozinha

**Piso:** revestimentos em cerâmica simples;

**Paredes:** em revestimento cerâmico simples até o teto;

**Forro:** em estuque comprometido em algumas áreas por infiltrações

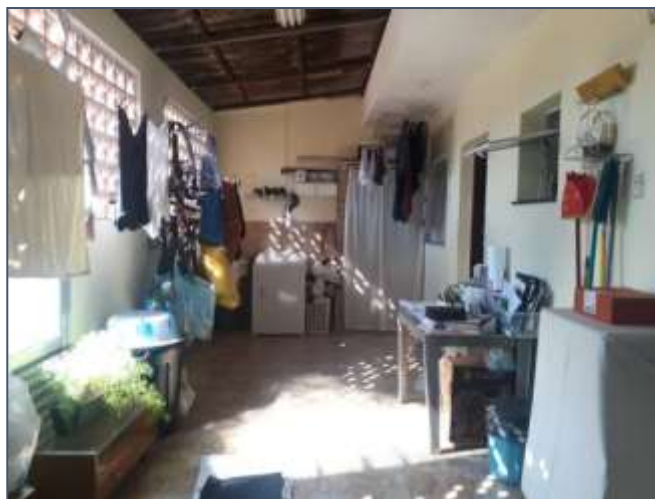
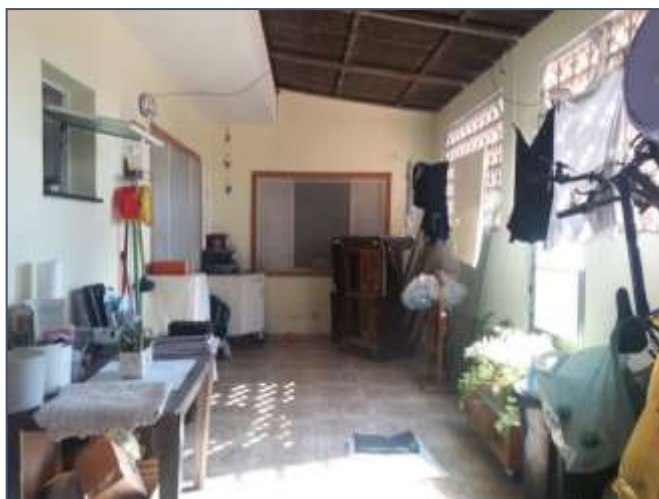
Foto n° 21 - quintal

### Quintal coberto

**Piso:** revestimentos em cerâmica;

**Paredes:** em pintura simples e antiga sobre emboço com pontos de “reboco podre” devido a infiltrações;

**Forro:** sem forro, com telhado aparente;

Foto n° 22 - quintal

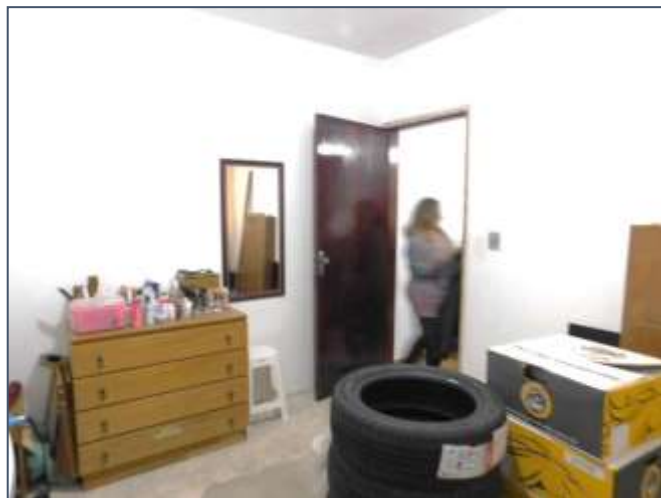
Foto nº 27 - sala/anexo

### Sala/Anexo

**Piso:** sem revestimentos, se encontra na laje;

**Paredes e forro:** pintura sobre emboço e reboco sobre a própria laje;

Foto nº 28 - sala/anexo

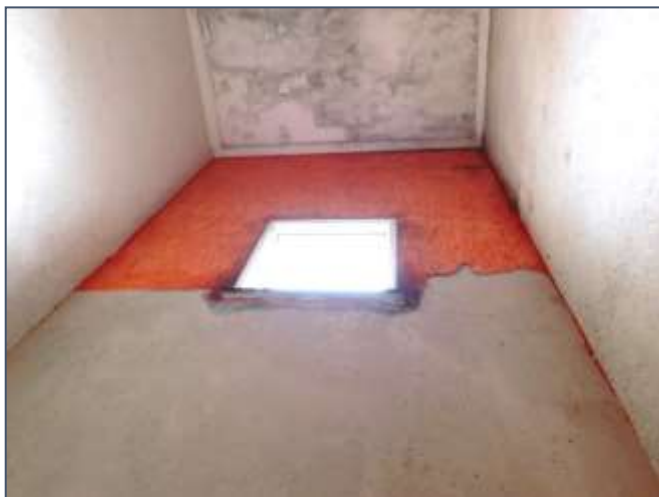
Foto nº 29 - escada

### Escada e corredor

**Piso:** revestimentos em cerâmica;

**Paredes e forro:** pintura sobre textura e reboco sobre a própria laje, parte com reboco “podre”;

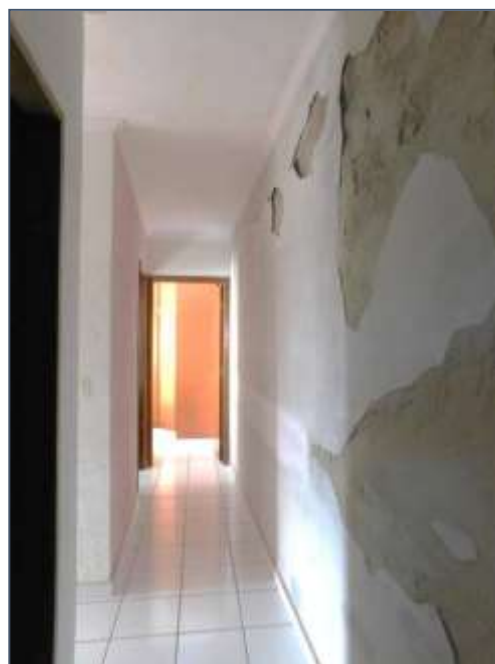
Foto nº 30 - corredor

Foto nº 31 - corredor

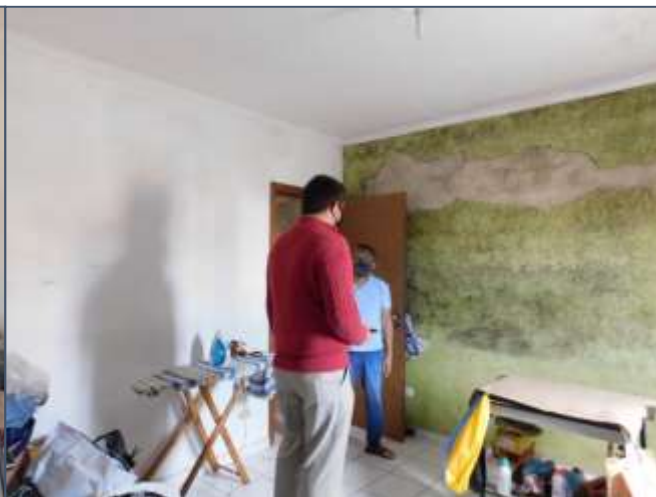
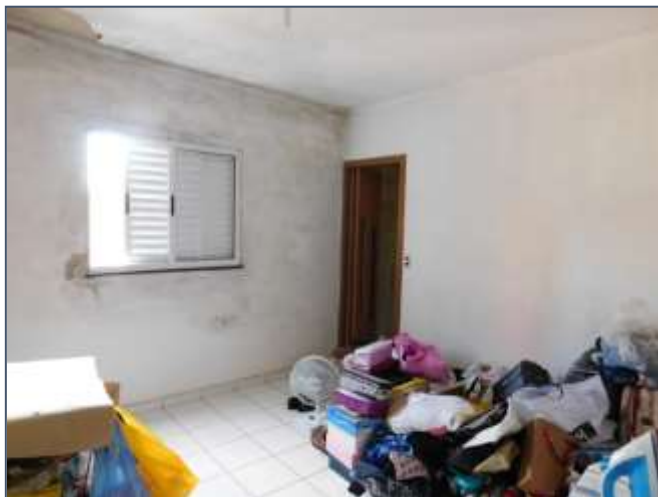
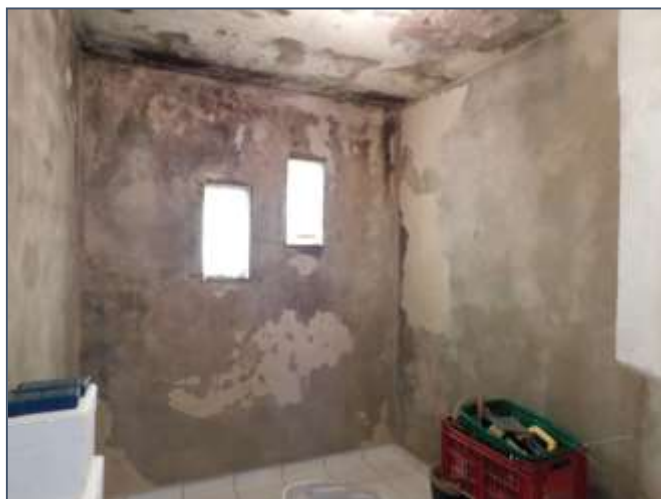
Foto nº 32 - suíte

#### Suite

**Piso:** revestimentos em cerâmica;

**Paredes e forro:** pintura sobre textura e reboco sobre a própria laje, parte com reboco “podre”, e parte em textura, sem pintura no banheiro;

**Instalações elétricas e hidráulicas:** mínimas e embutidas de componentes comuns, no banheiro não se encontram instalados louças ou metais;

Foto nº 33 - suíte

Foto nº 34 - suíte

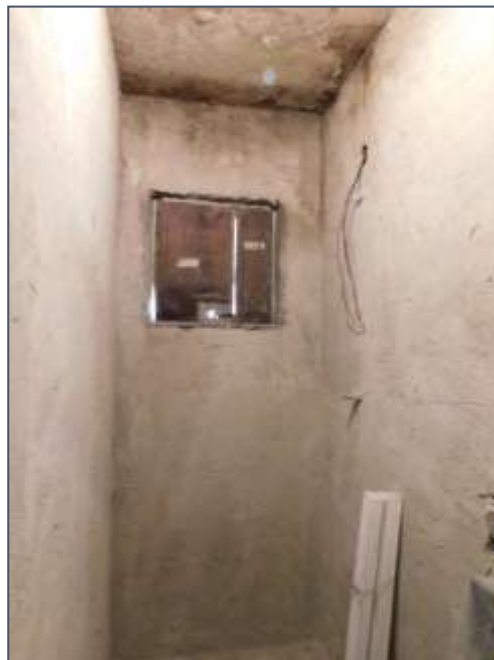
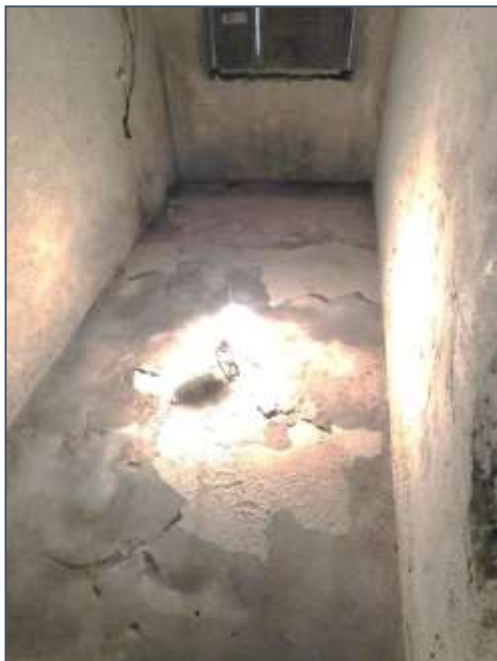
Foto nº 35 - banheiro

### Banheiro

**Piso:** direto na laje

**Paredes e Forro:** sem pintura ou revestimento;

**Instalações elétricas e hidráulicas:** mínimas e embutidas, louça e metais não instalados;

Foto nº 37 - banheiro
