**EXCELENTÍSSIMO SENHOR DOUTOR JUIZ DE DIREITO DA 42ª VARA CÍVEL DO  
FORO CENTRAL DA COMARCA DE SÃO PAULO – SP**

**Processo nº 0046433-24.2021.8.26.0100**

**LAUDO DE AVALIAÇÃO**

Imóvel localizado na **Rua Jaupaci, nº 823, Residência nº 12 – Tipo B - Vila Paulistana – São Paulo/SP, CEP 02318-150**, cadastrado sob o número do contribuinte 198.091.0264-9 e descrito na matrícula nº 215.484 do 15º Cartório de Registro de Imóveis da Capital – SP.

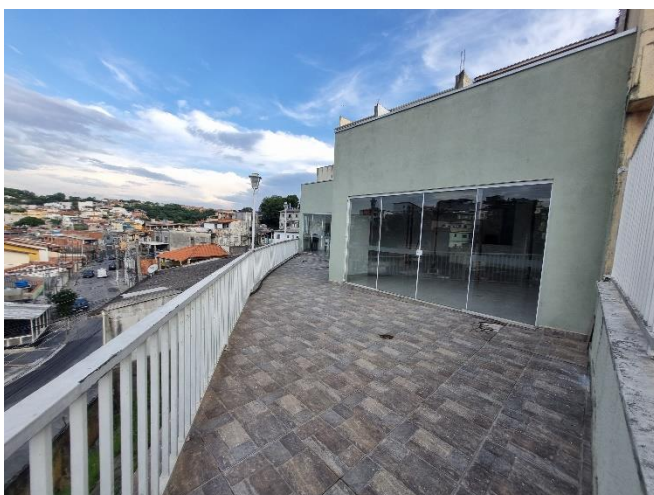
O condomínio onde o imóvel está localizado é composto por 43 unidades. O condomínio apresenta como área de lazer apenas 1 salão de festas, que durante avaliação, estava interditado para reforma e não pode ser vistoriado.

Figura 9 – Salão de Festas – Fonte: Autor

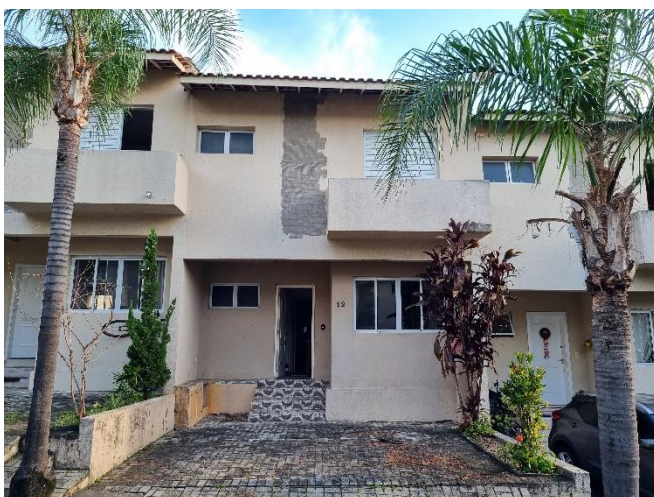
Figura 10 – Fachada do imóvel – Fonte: Autor

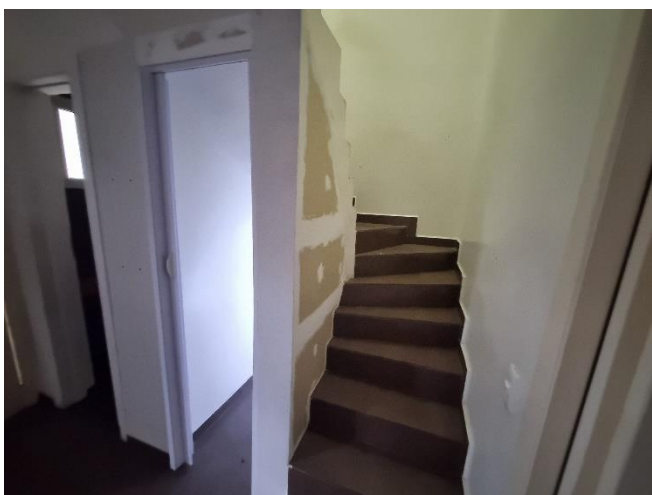
Figura 12 – Escada – Acesso 1º Pavimento – Fonte: Autor

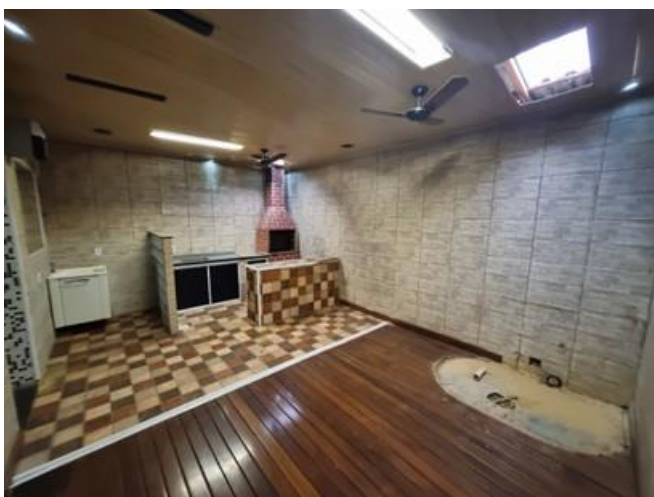
Figura 16 – Area de Serviço / Churrasqueira – Fonte: Autor
