**LAUDO PERICIAL**

## LAUDO DE AVALIAÇÃO

### Determinação de Valor de Mercado – Imóvel Urbano

**PROCESSO Nº: 0003611-40.2024.8.26.0609**

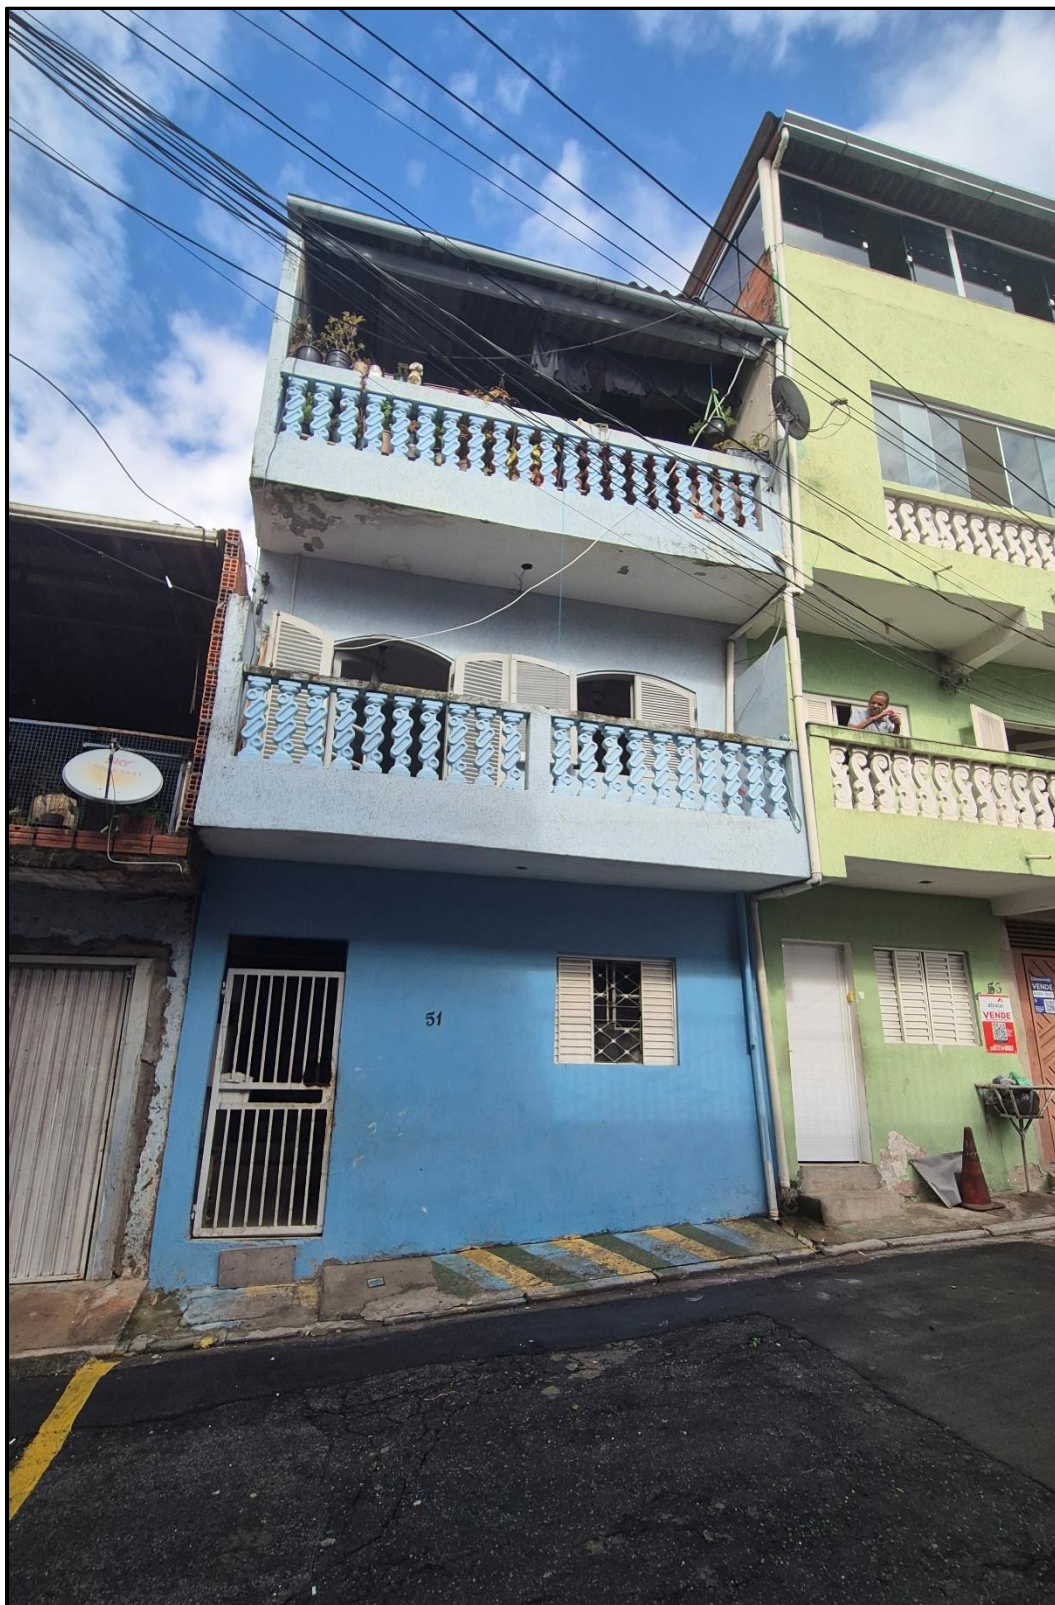
**Ilustração 9:** Vista do imóvel avaliando, sito à Rua Presidente Tancredo Neves, número predial 51, lote 18 da quadra 04, do loteamento denominado “JARDIM NOVA ESPERANÇA”, Município de Taboão da Serra – SP.

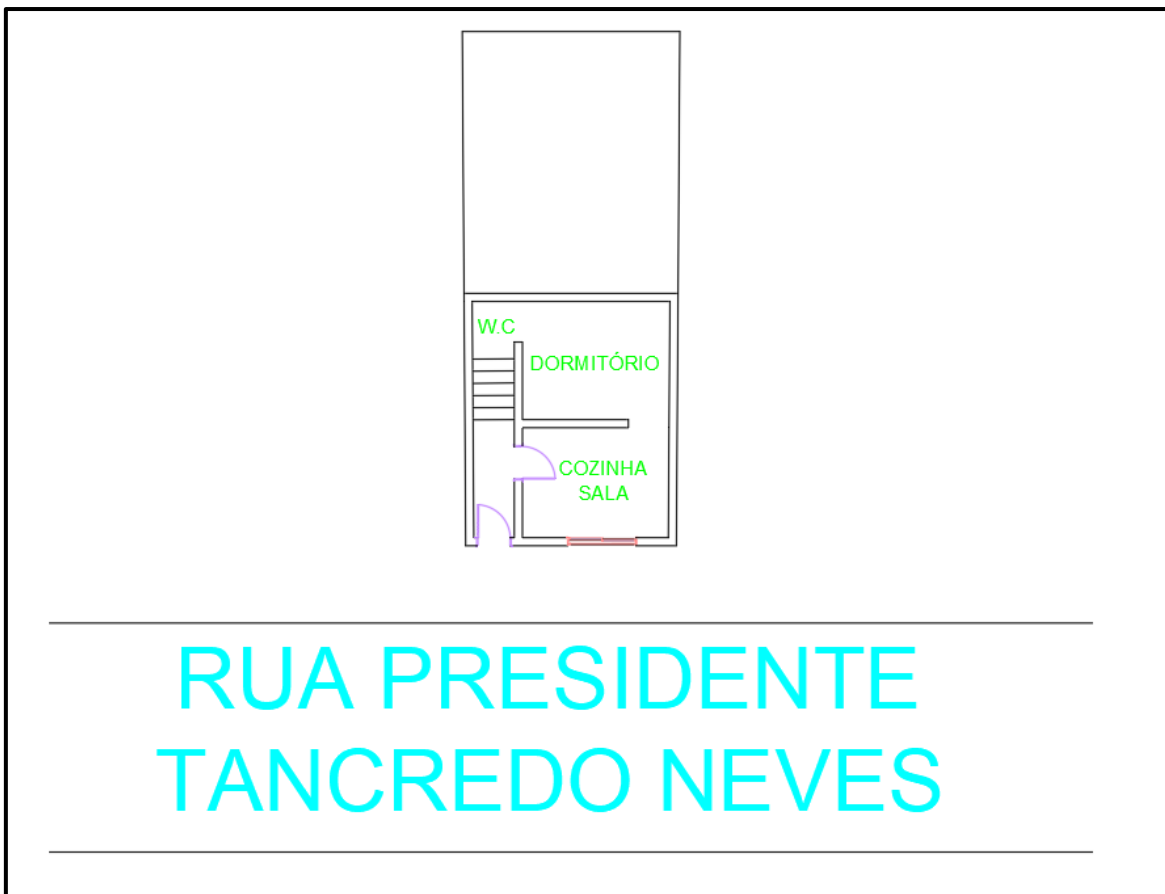
Conforme medições apuradas in loco, o 1º pavimento (térreo) possui área construída de aproximadamente **33,84 m²**, sendo representado através do croqui a seguir:

**Ilustração 12:** Croqui das construções (benfeitorias) erigidas no 1º pavimento (térreo)

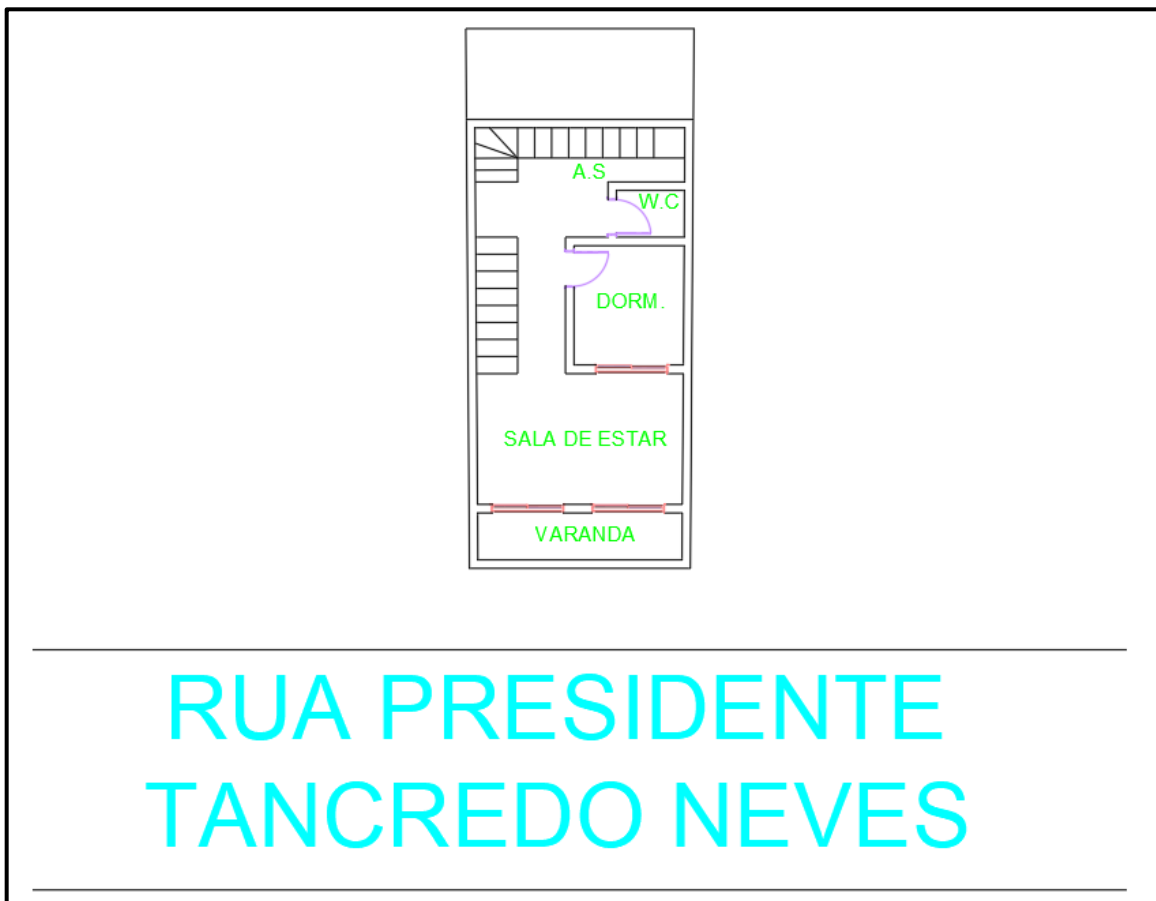
Conforme medições também apuradas *in loco*, o 2º pavimento (1º andar) possui área construída total de aproximadamente **57,61 m²**, sendo representado através do croqui a seguir:

**Ilustração 19:** Croqui das construções (benfeitorias) erigidas no 2º pavimento (1º andar)

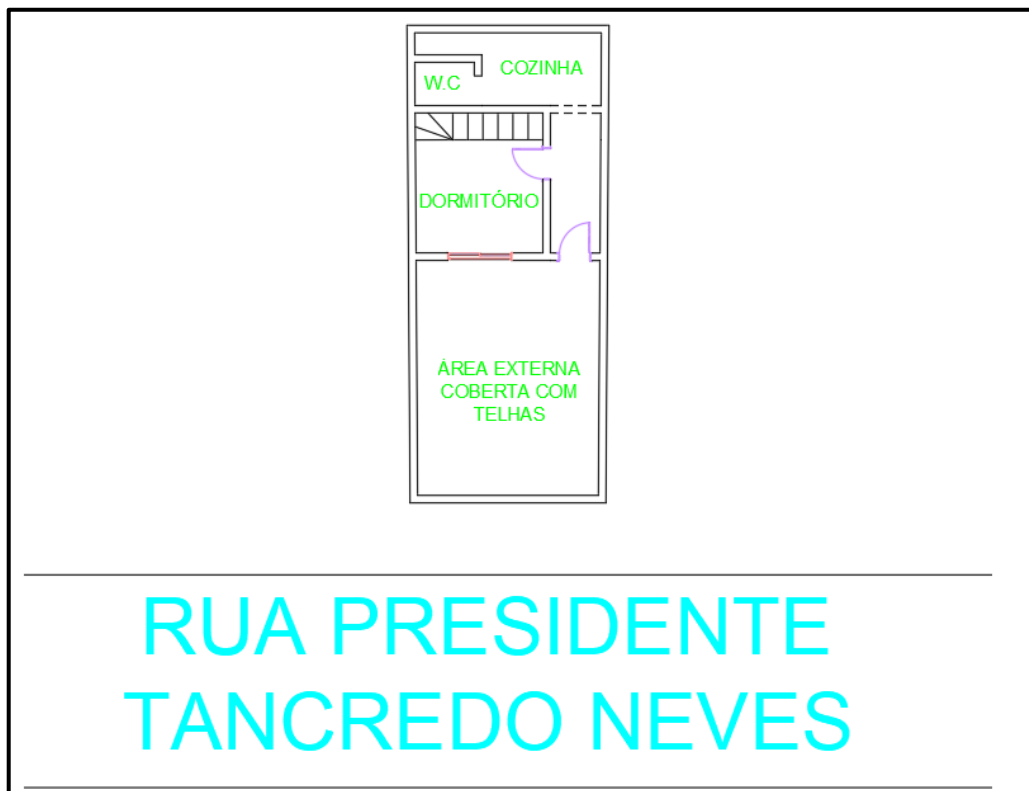
Conforme medições também apuradas *in loco*, o 3º pavimento (2º andar) possui área construída coberta com laje pré-moldada de aproximadamente **35,00 m²** e área construída coberta com telhas de fibrocimento de aproximadamente **37,84 m²**, sendo representadas no croqui elaborado a seguir:

**Ilustração 29:** Croqui das construções (benfeitorias) erigidas no 3º pavimento (2º andar)

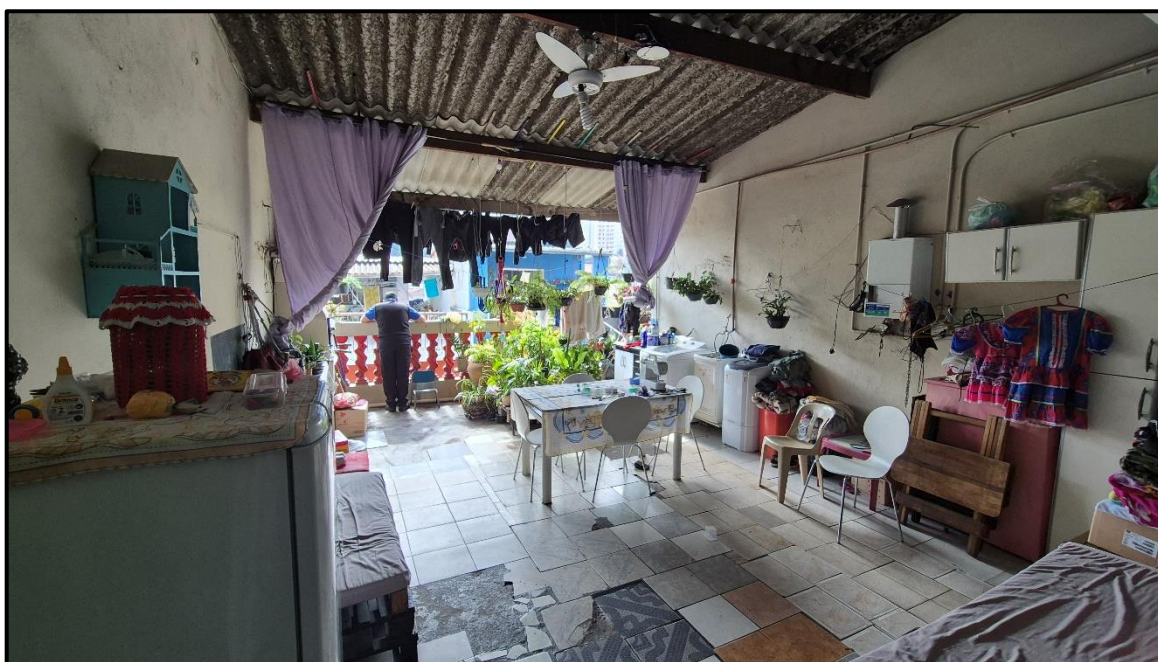
**Ilustração 39:** 3º pavimento (2º andar) da construção – Área externa coberta com telhas

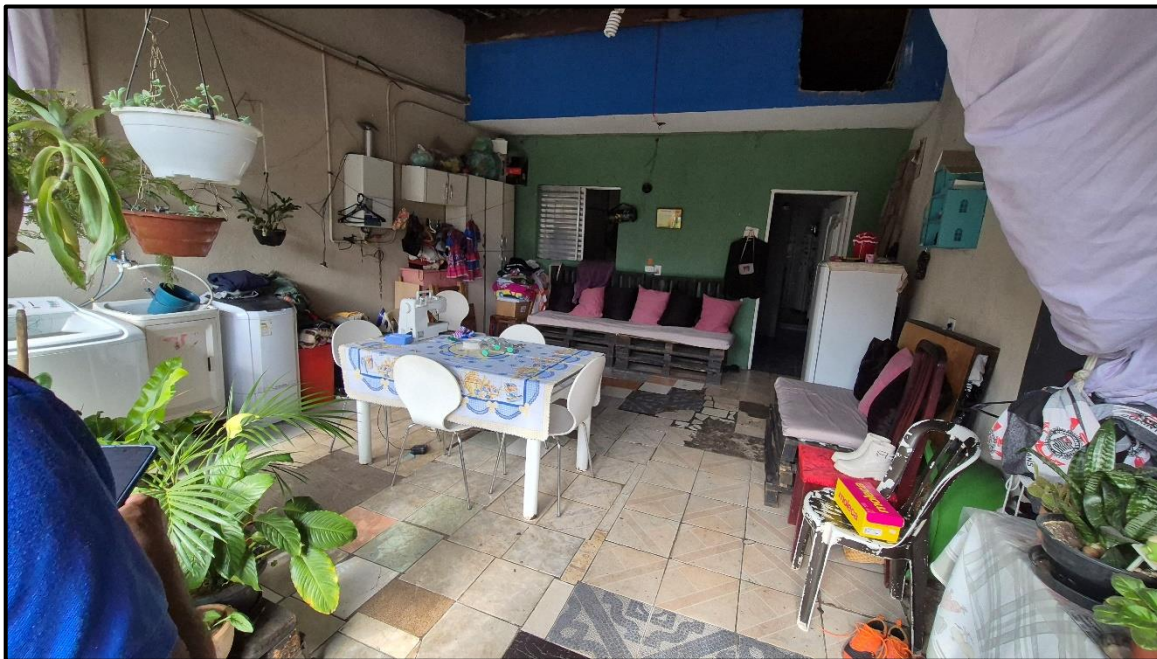
**Ilustração 40:** 3º pavimento (2º andar) da construção – Área externa coberta com telhas

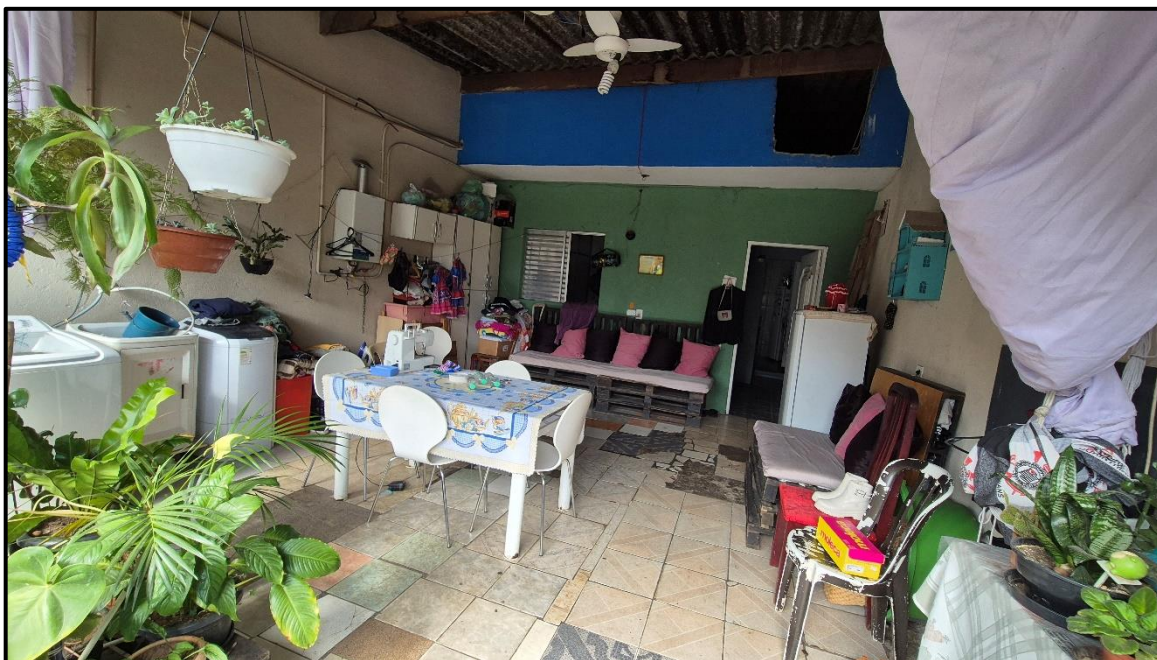
**Ilustração 41:** 3º pavimento (2º andar) da construção – Área externa coberta com telhas
