# LAUDO DE AVALIAÇÃO DE BEM PÚBLICO

## 09/2026

PREFEITURA MUNICIPAL DE COLINAS

FELIPE MENDES ENGENHEIRO MECÂNICO E DE AUTOMÓVEIS

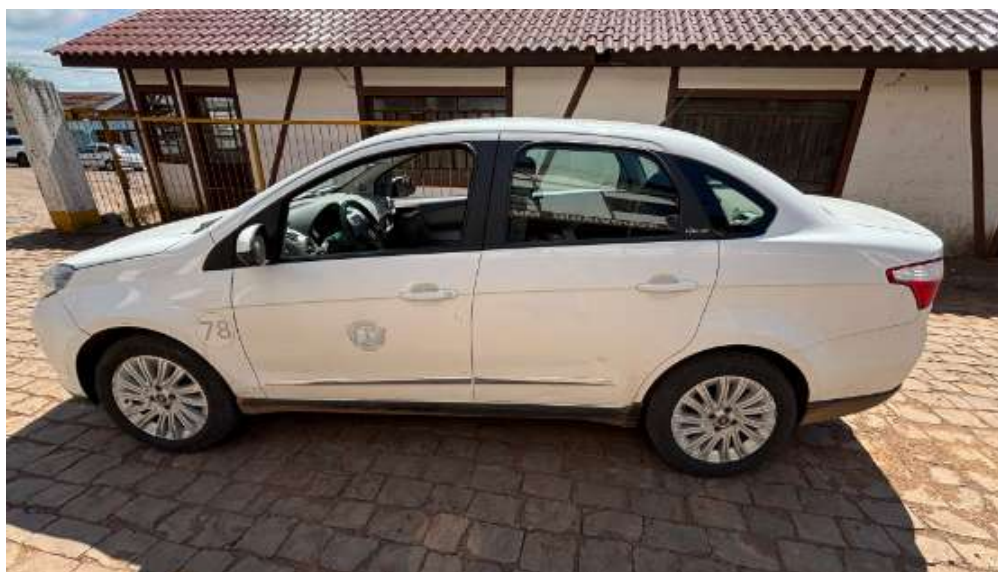
O veículo encontrava-se no pátio do parque de máquinas da prefeitura municipal, no centro da cidade, a foto abaixo apresenta a parte lateral esquerda do Siena.

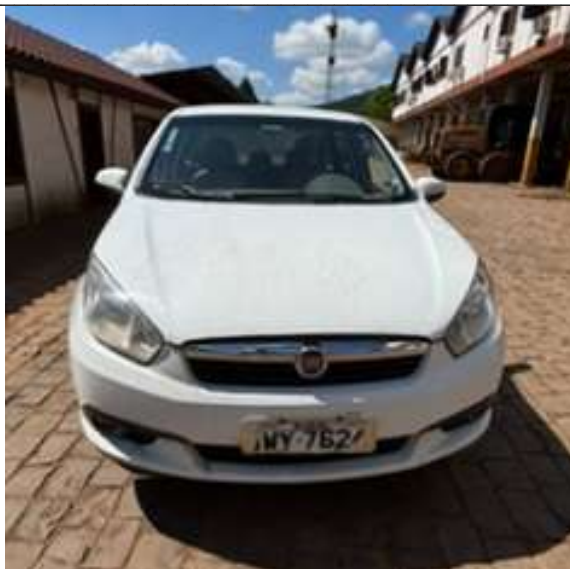
A segunda imagem fotográfica apresenta a parte frontal do veículo.

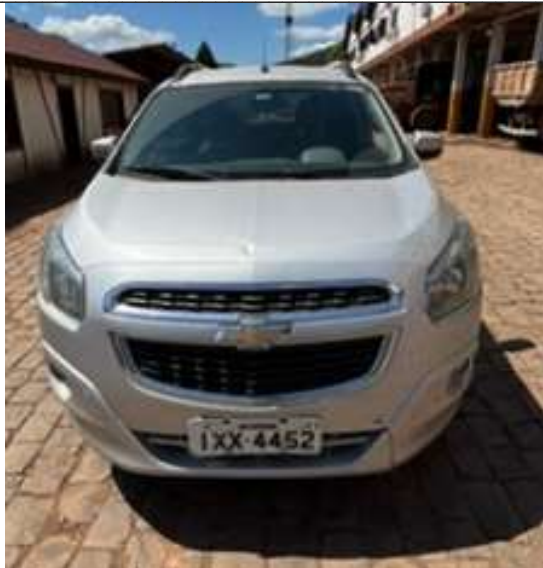
O veículo encontrava-se no pátio do parque de máquinas da prefeitura municipal, no centro da cidade, a foto abaixo apresenta a parte frontal da Spin.

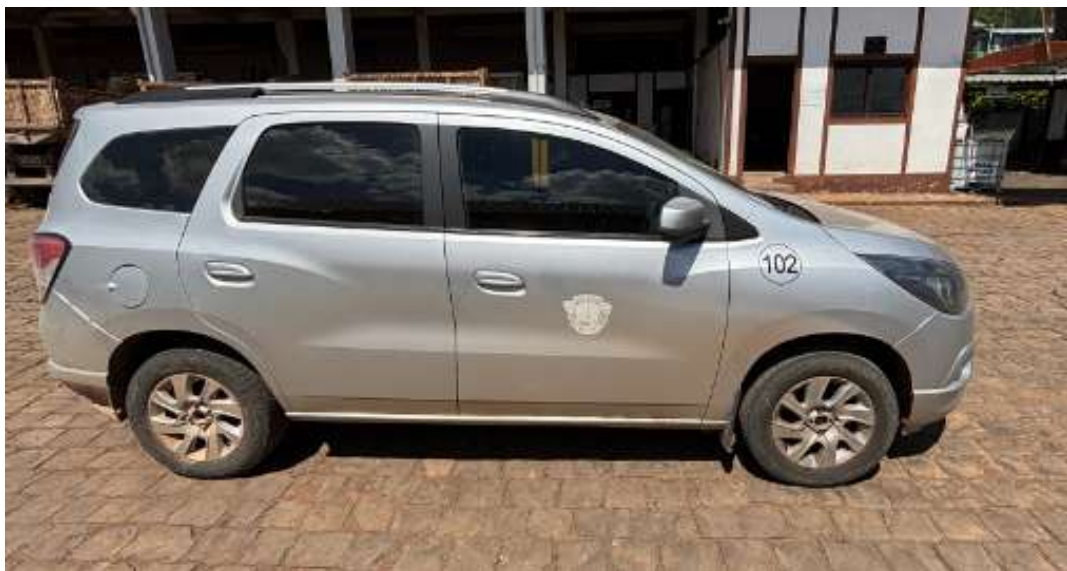
A segunda imagem fotográfica apresenta a lateral direita do veículo.

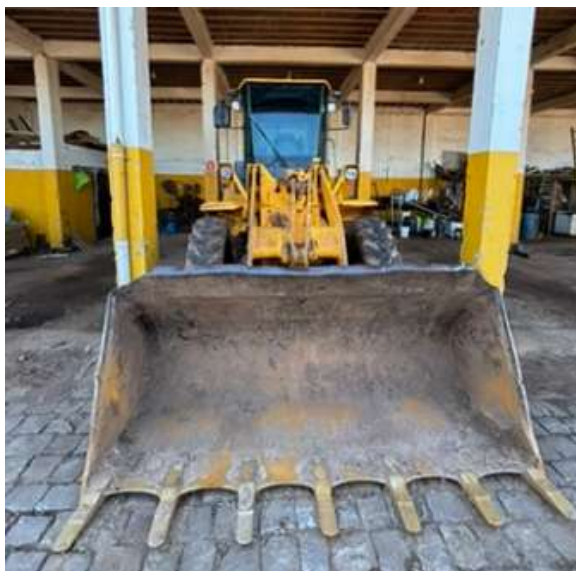
O veículo encontrava-se no pátio do parque de máquinas da prefeitura municipal, no centro da cidade, a foto abaixo apresenta a parte frontal da carregadeira.

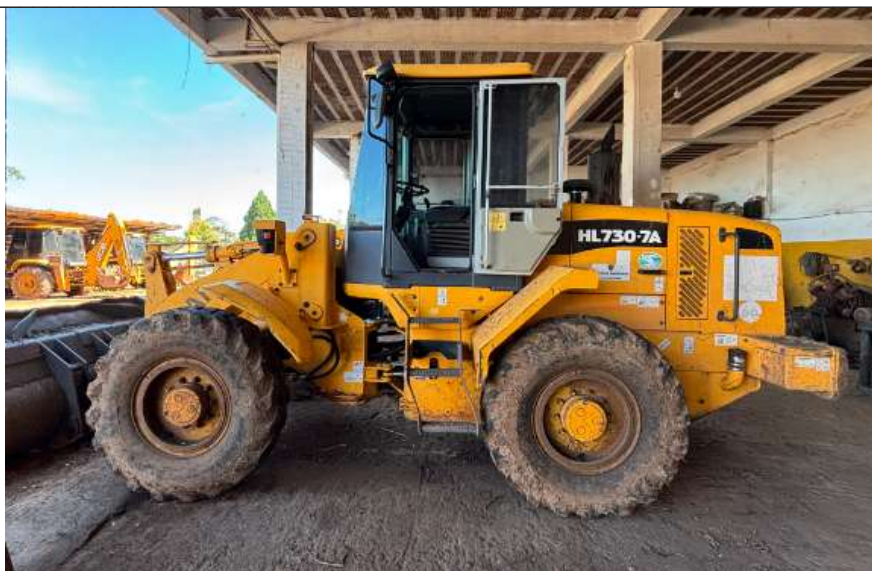
A segunda imagem fotográfica apresenta a lateral esquerda do veículo.

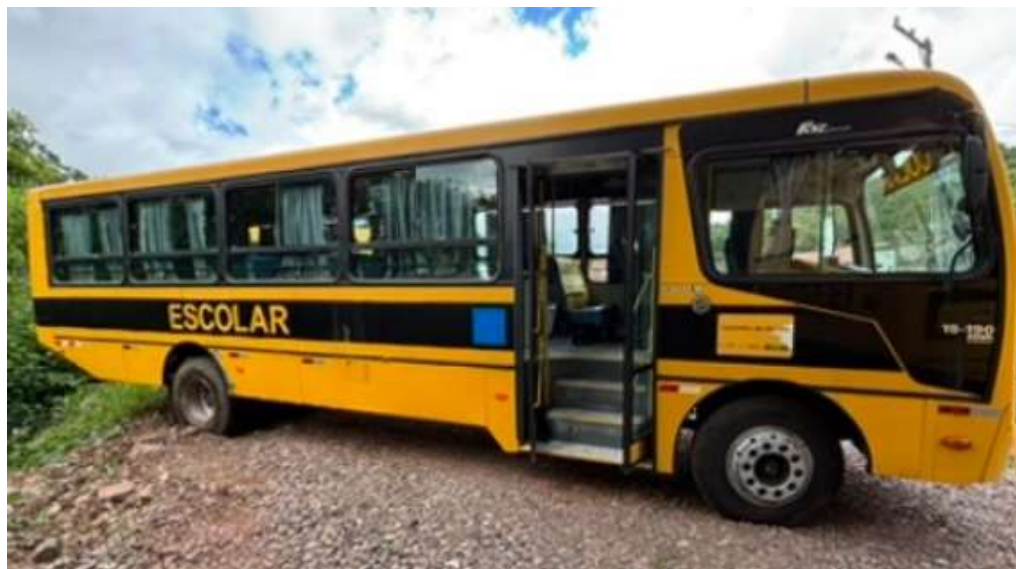
A segunda imagem fotográfica apresenta a lateral direita do veículo.

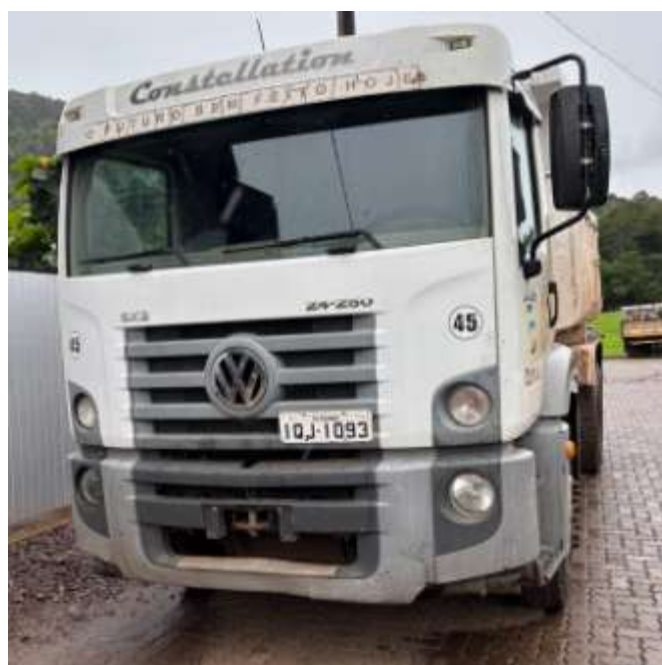
O veículo encontrava-se no pátio de uma oficina mecânica nas proximidade da prefeitura municipal, no centro da cidade, a foto abaixo apresenta a parte frontal do caminhão VW.
