**PROCESSO: 1050384-70.2025.8.26.0002**

## **LAUDO AVALIATÓRIO**

O presente laudo objetiva a determinação do valor de mercado do imóvel situado na Rua Santo Domingos Donatão nº 568 apartamento nº 102 do bloco 12, no bairro do Jardim Apura, matriculado sob nº 447.703 perante o 11º Registro de Imóveis de São Paulo.

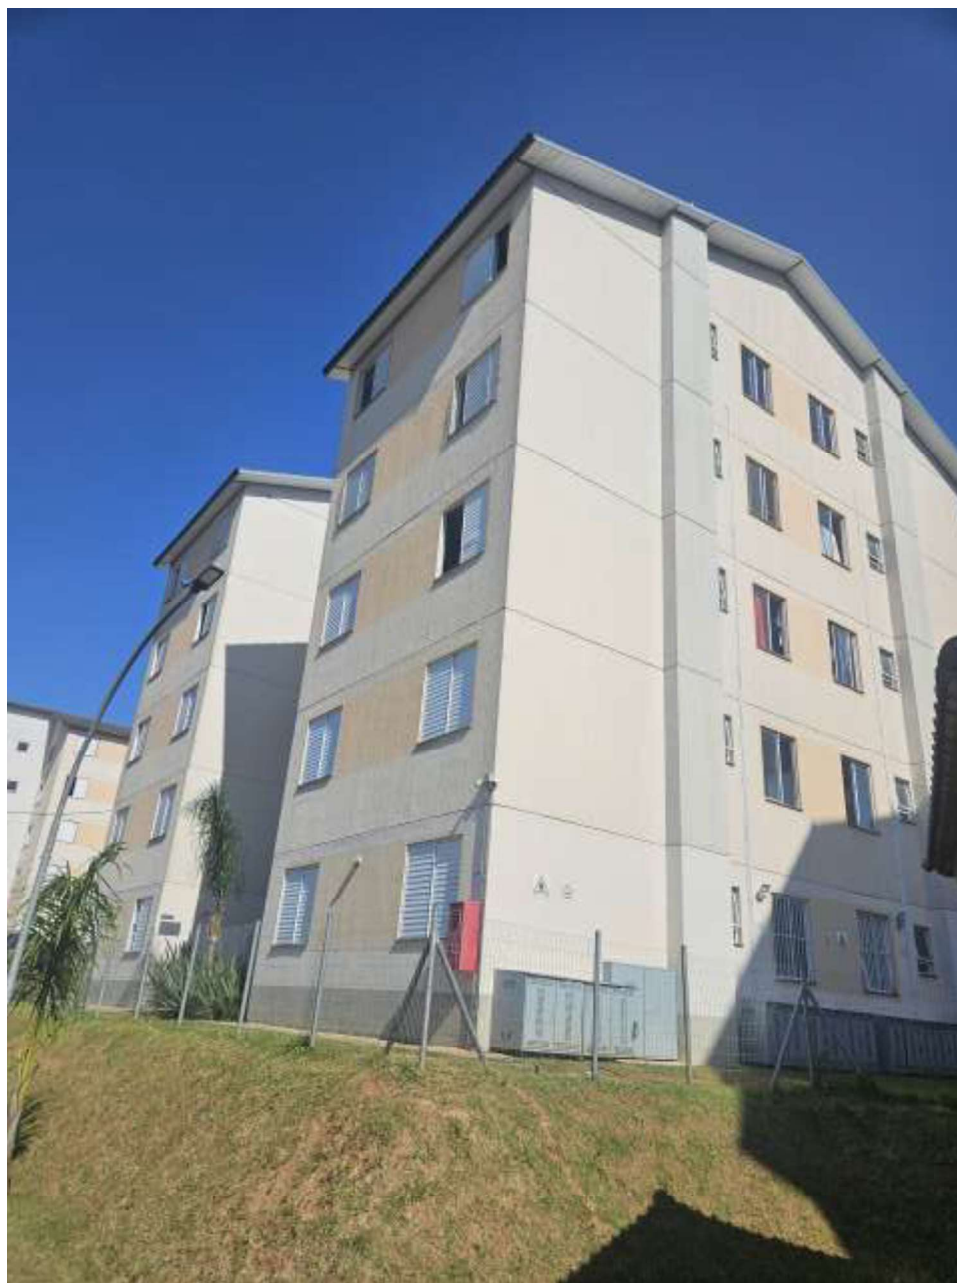
FOTO 8: FACHADA DO BLOCO 12 AVALIANDO.

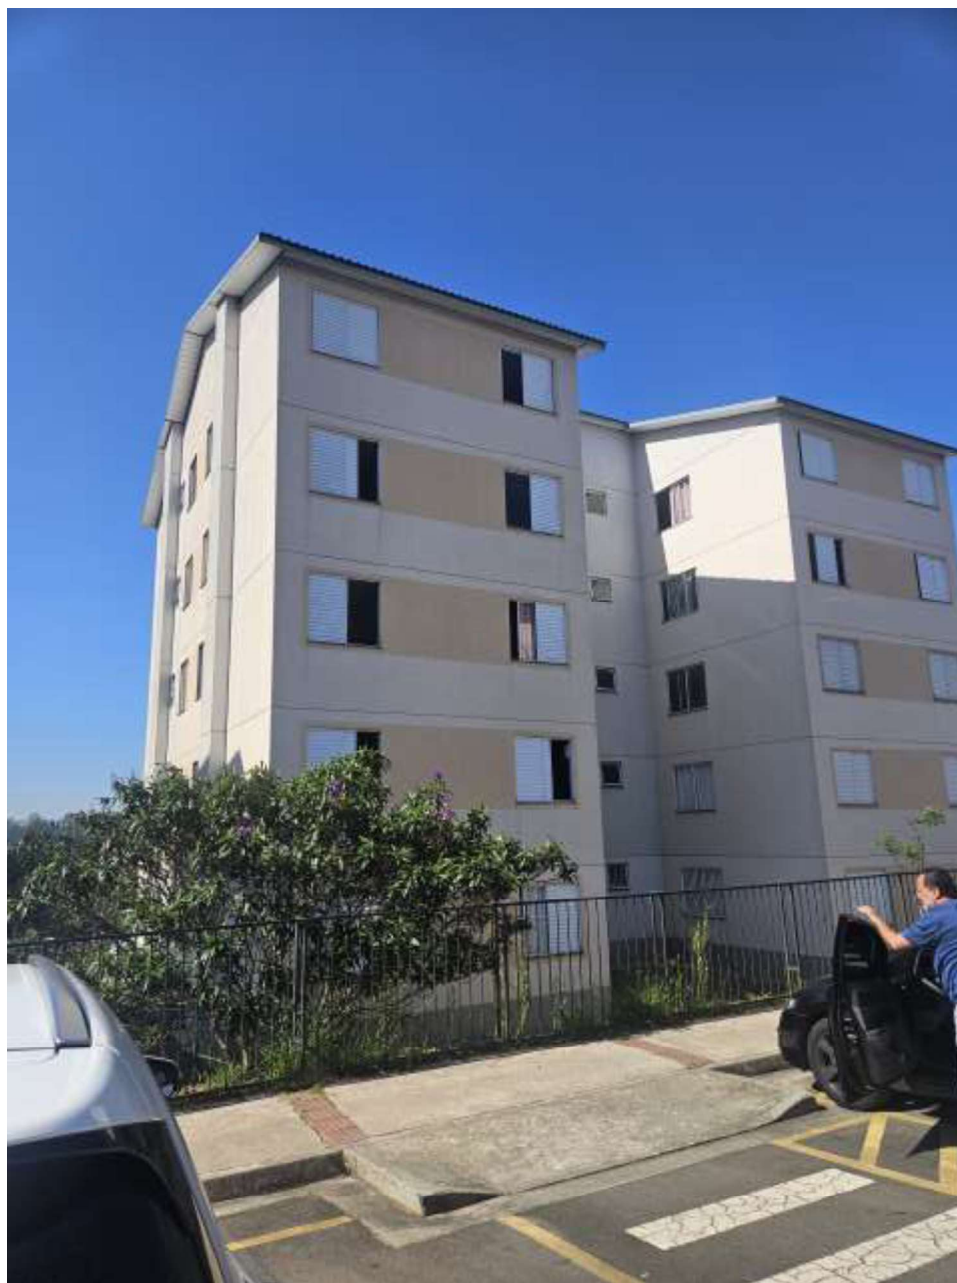
FOTO 9: FACHADA POSTERIOR DO BLOCO 12.

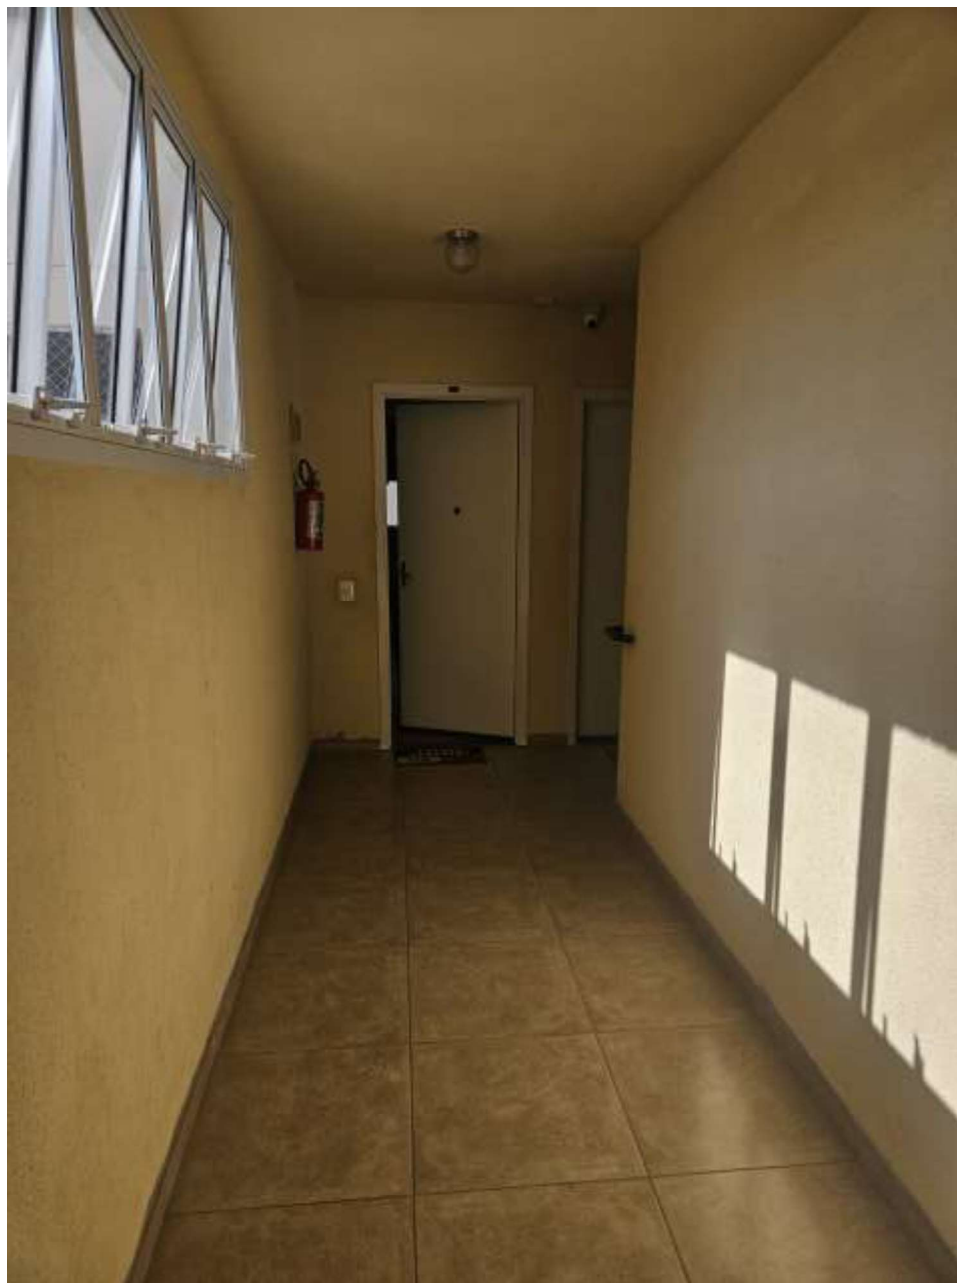
O hall social do andar apresenta piso em granito; paredes revestidas em pintura látex sobre massa batida; forro de laje.

FOTO 11: HALL DO ANDARTIPO.

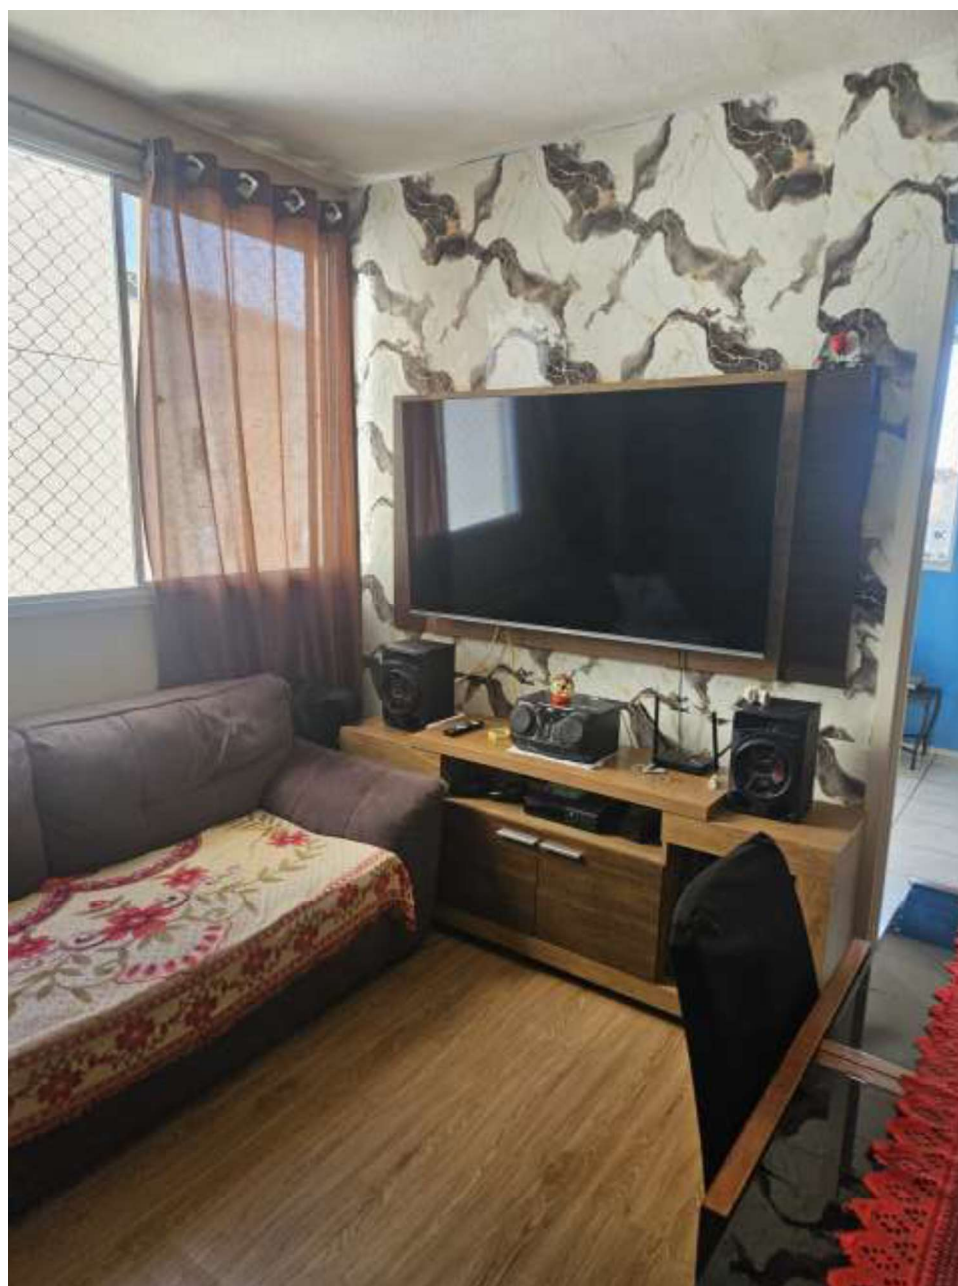
**SALA ESTAR:** Piso em carpete de madeira; paredes revestidas em pintura látex sobre massa batida; forro de laje; esquadria de alumínio com vidro liso.

FOTO 13: SALA DE ESTAR.

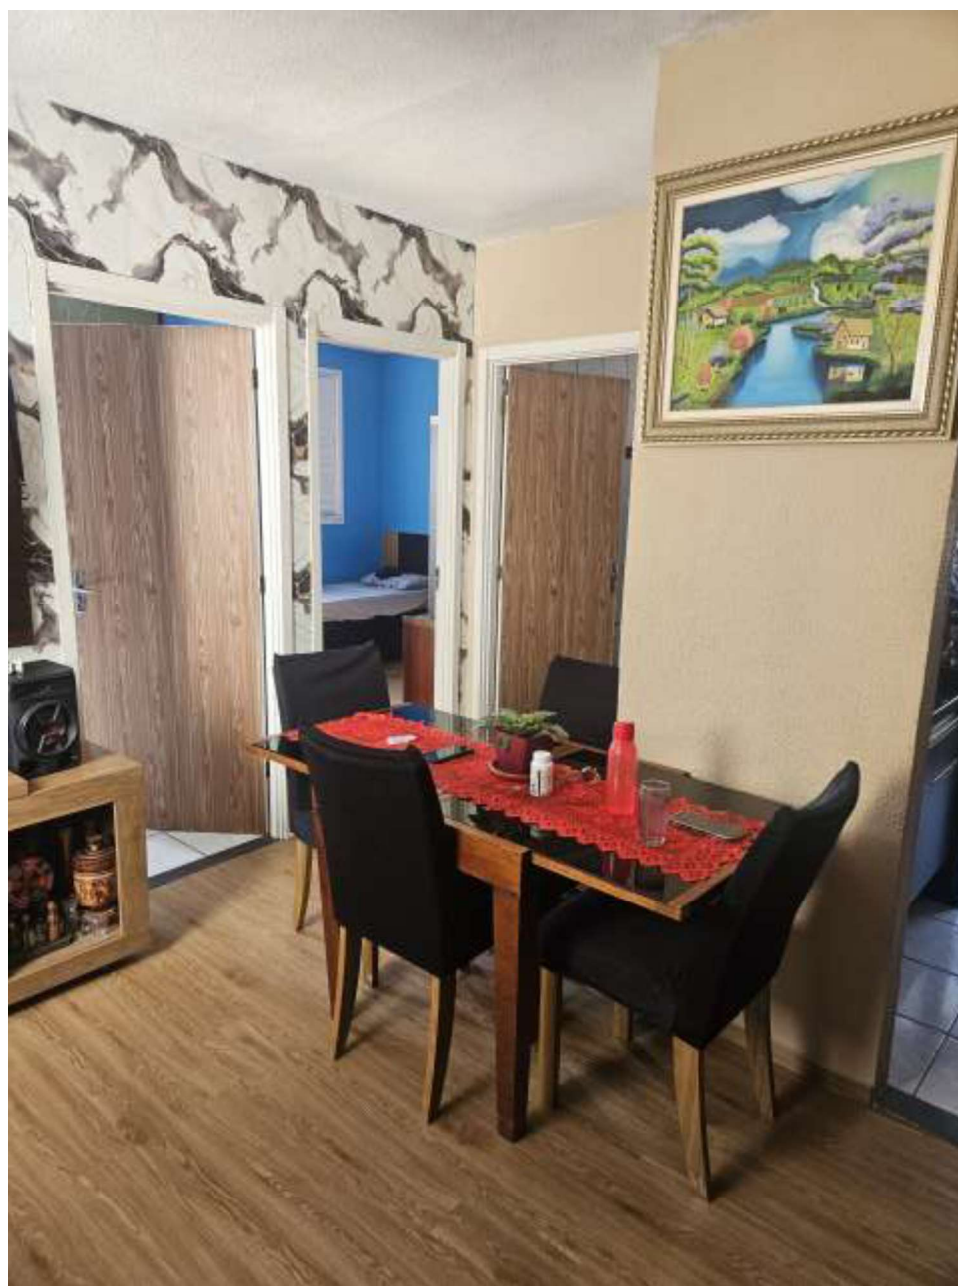
**SALA JANTAR:** Piso em carpete de madeira; paredes revestidas em pintura látex sobre massa batida; forro de laje.

FOTO 14: SALA DE JANTAR.

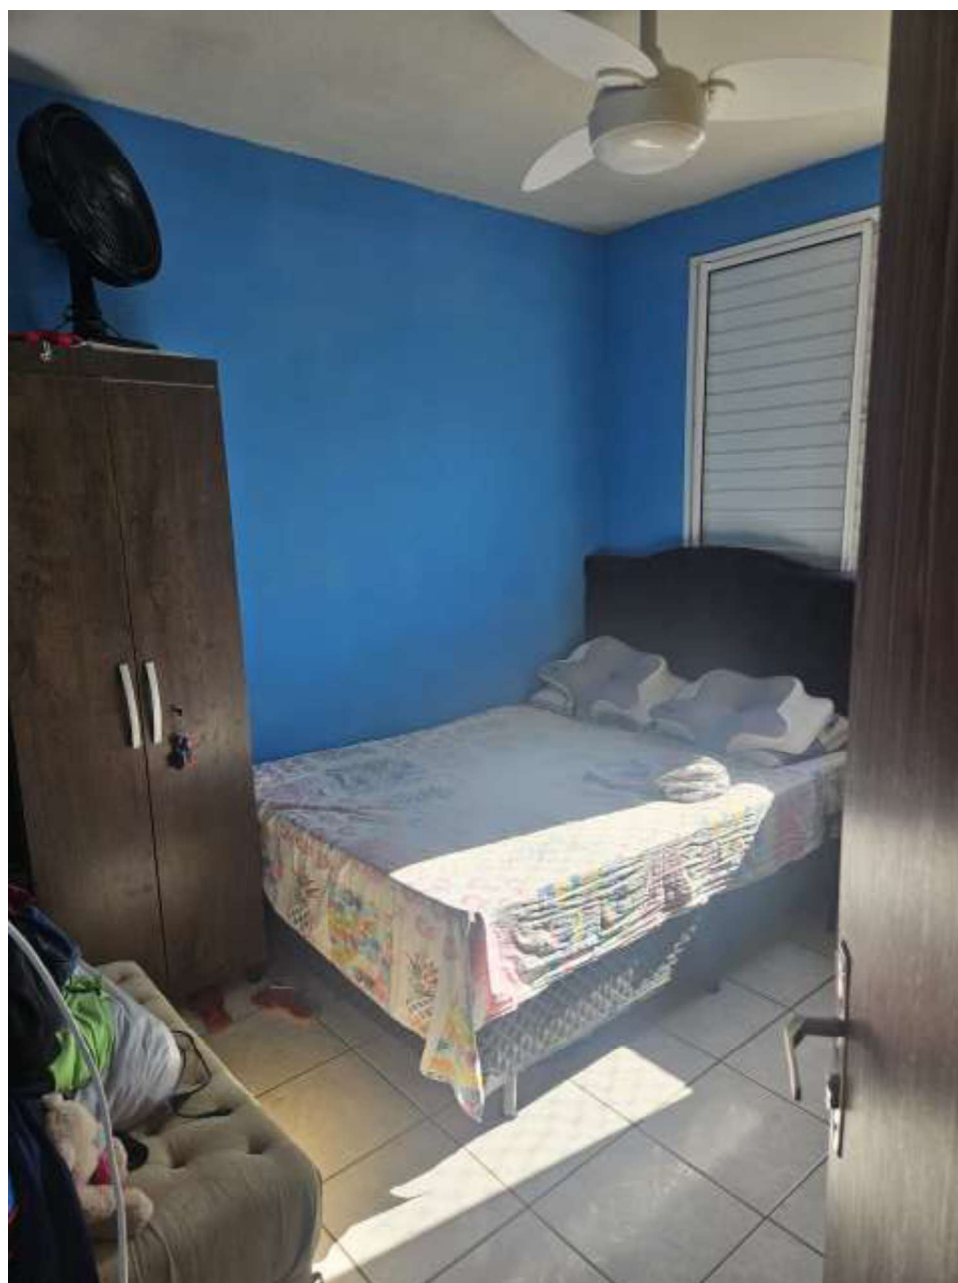
**DORMITÓRIO 1:** Piso cerâmico; paredes revestidas em pintura látex sobre massa batida; forro de laje; esquadria de alumínio com vidro liso.

FOTO 15: DORMITÓRIO 1.

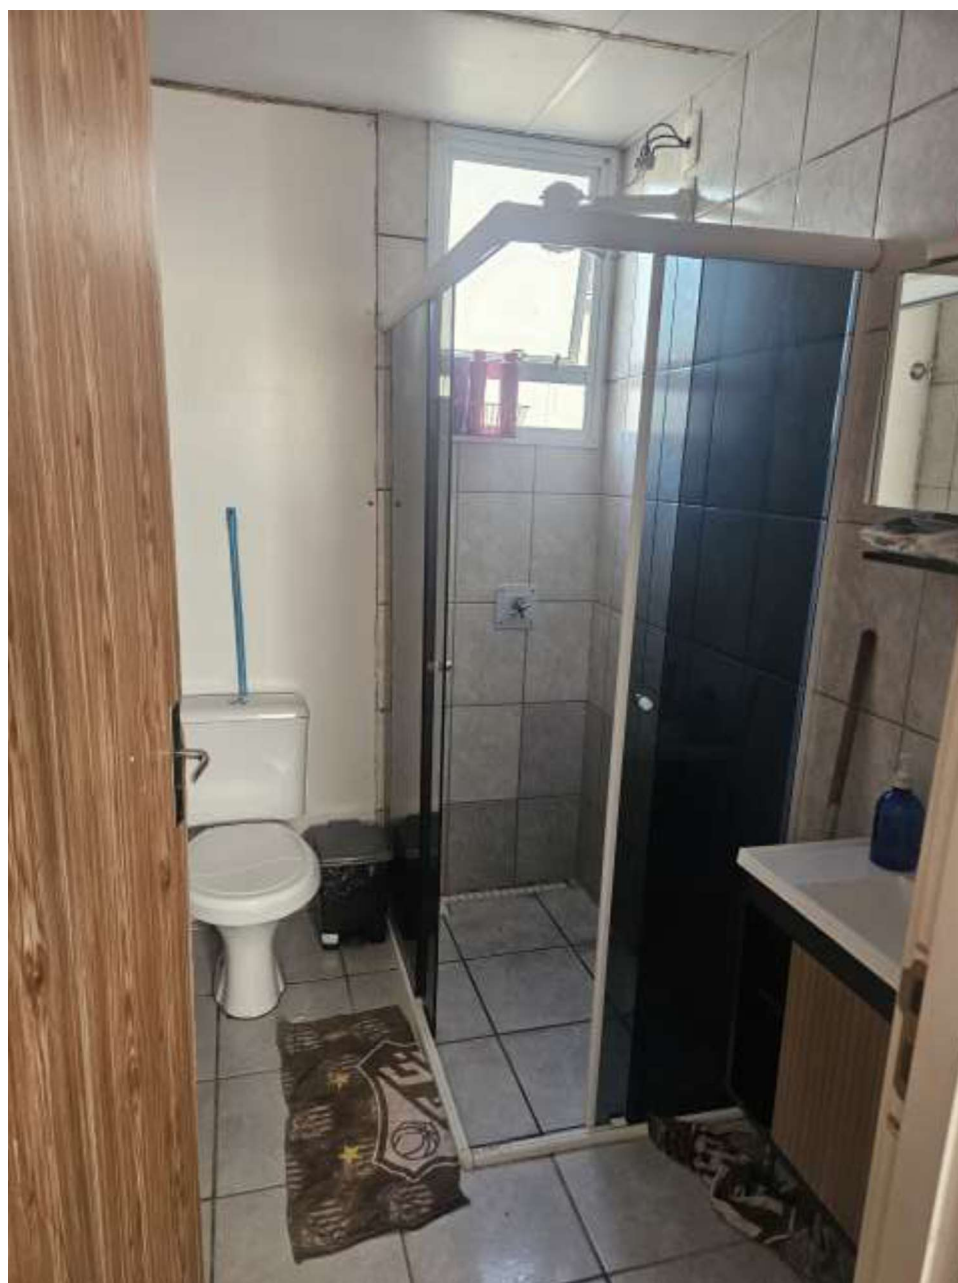
**BANHEIRO SOCIAL:** Piso cerâmico; paredes revestidas em azulejos; forro em laje; vaso sanitário e lavatório em louça; box com vidro temperado; esquadria de alumínio com vidro fosco.

FOTO 17: BANHO SOCIAL.
