## 2. Objetivo

O presente laudo de avaliação tem como objetivo estimar o valor de mercado do imóvel matrícula número n. 27.874 do Cartório de Registro de Imóveis de Assis – SP, o qual localiza-se em Rua Gonçalves Dias, número 427, município de Assis – SP.

## 3. Da Vistoria

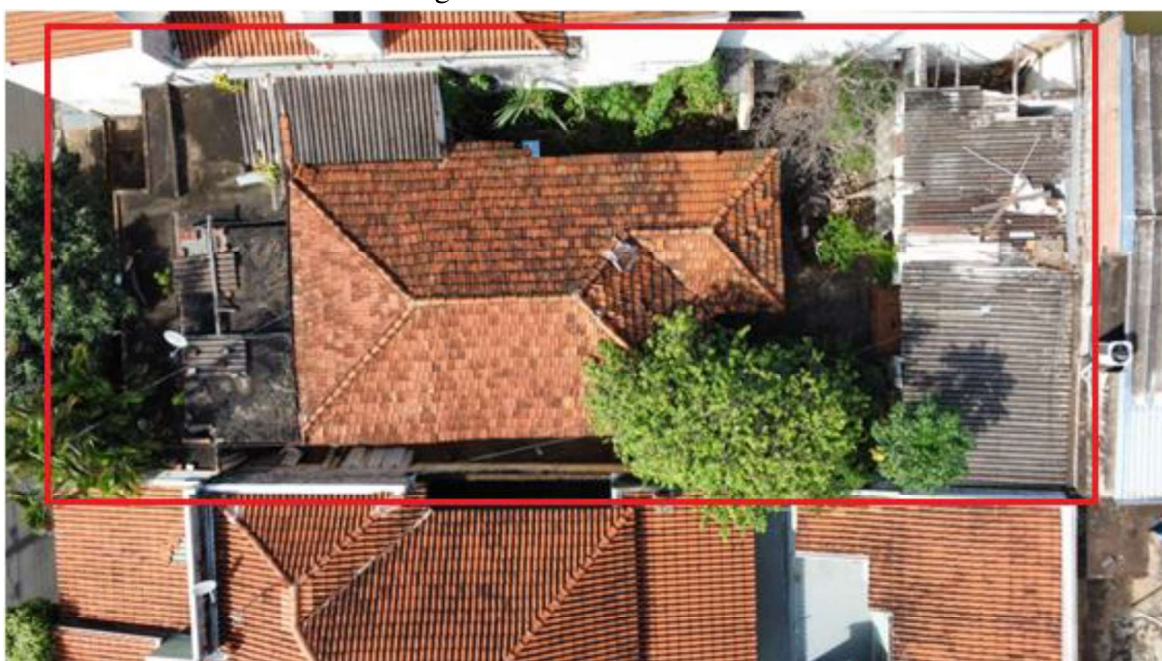
Figura 2 – Vista aérea do imóvel

Abaixo, a Figura 2, elaborada com utilização de drone, apresenta e destaca o imóvel em vista aérea.

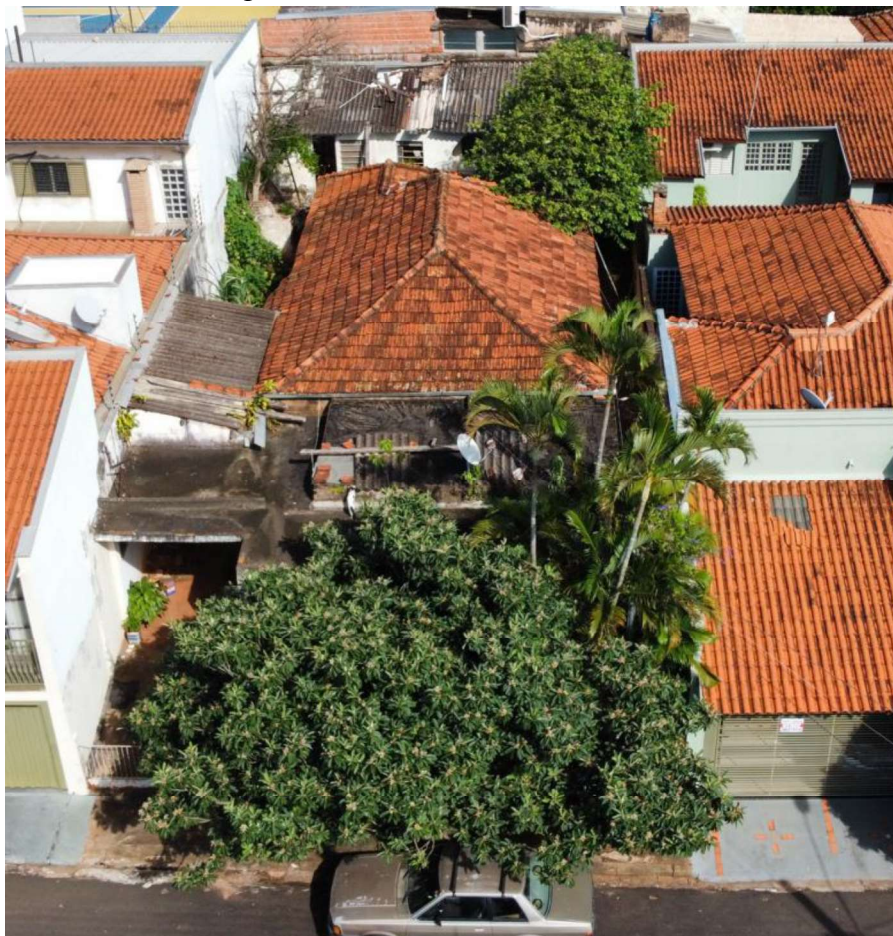
Figura 4 – Área construída do imóvel

O imóvel conta com área construída de garagem, edificação principal e edificação secundária aos fundos. Todas construções são executadas em alvenaria cerâmica tradicional. A área principal conta com cobertura por telhas cerâmicas tradicionais, enquanto a cobertura da garagem consiste em laje exposta e a cobertura da área dos fundos é executada em telhas de fibrocimento.

Por meio de análise externa evidenciou-se que toda área construída apresenta péssimo estado de conservação, contando com esquadrias com elevado grau de corrosão, pintura com elevado grau de desgaste, segregação de revestimento, entre outros. Ainda, foi diagnosticado inúmeras avarias e patologias construtivas que podem afetar estruturalmente a edificação, tais como infiltrações, fissurações e trincas.

Adiante, a Figura 4 apresenta toda área construída do imóvel. Em sequência, a Figura 5 apresenta por meio de vista superior as coberturas da edificação.

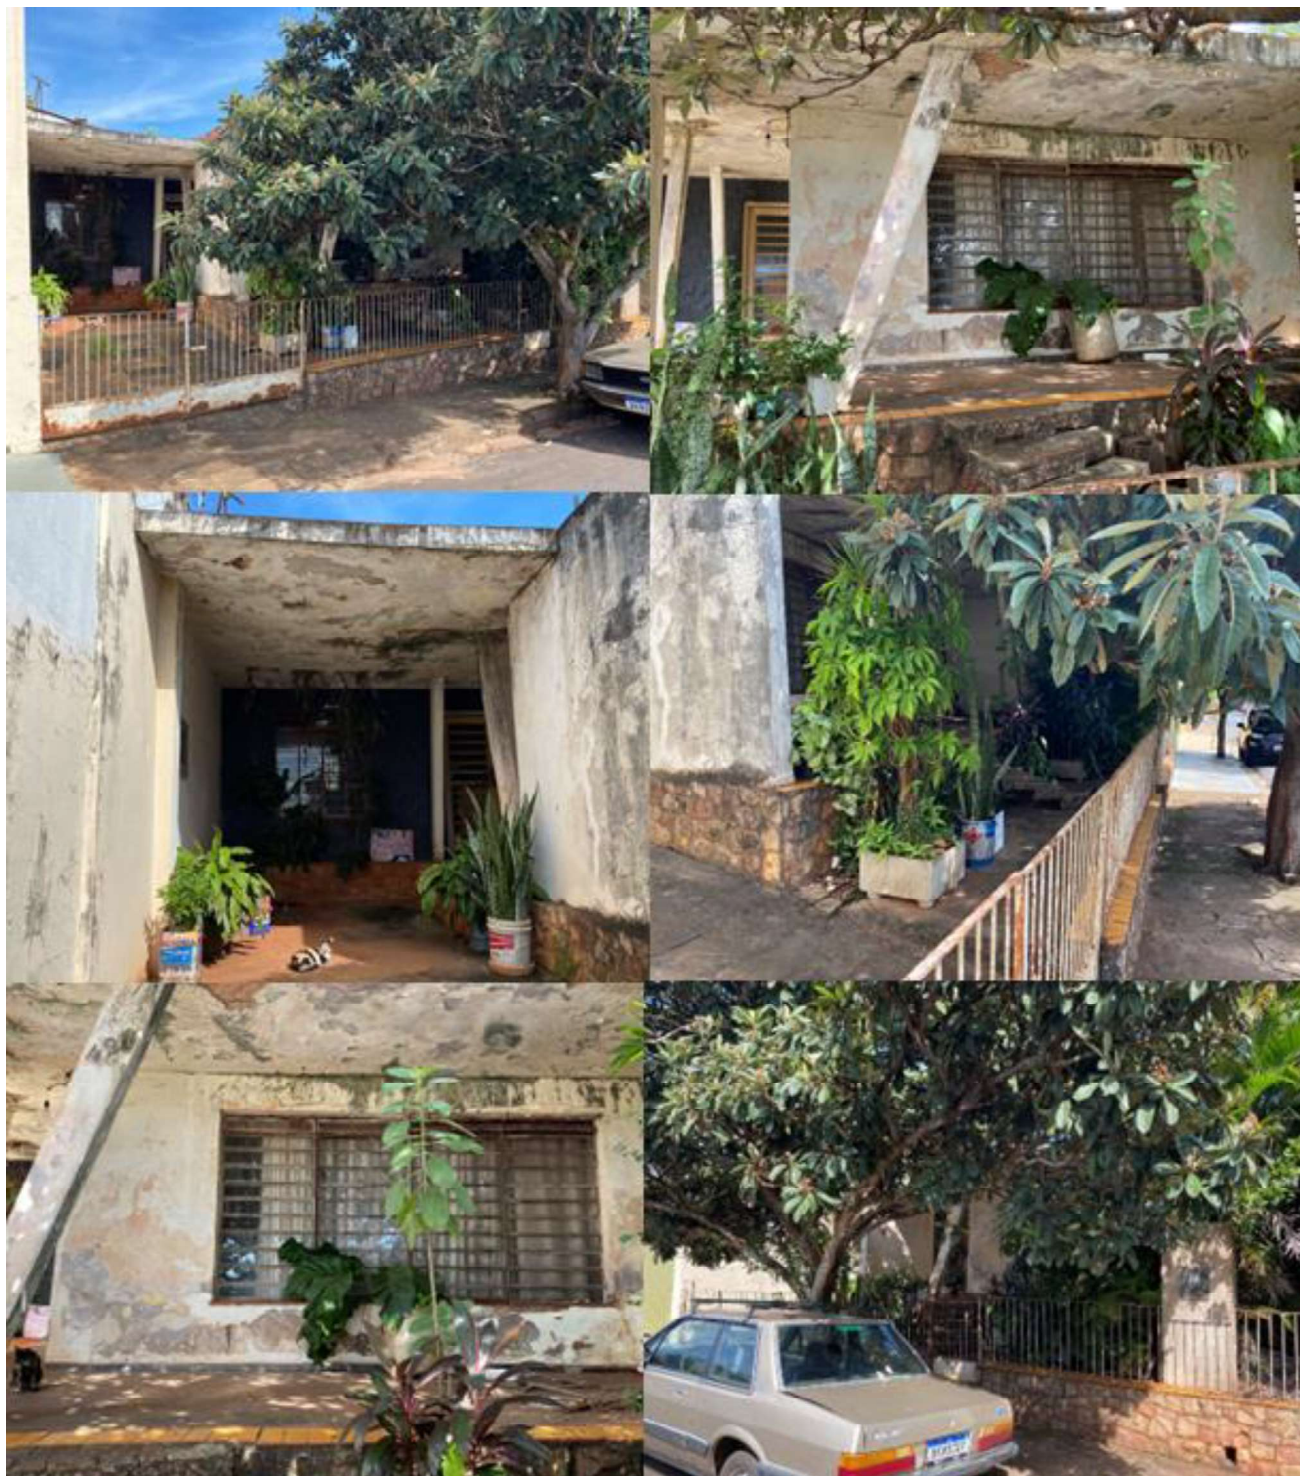
Figura 6 – Compilação de imagens vista externa/fachada do imóvel

Sucessivamente, a Figura 6 apresenta uma compilação de imagens expondo externamente a fachada da edificação.

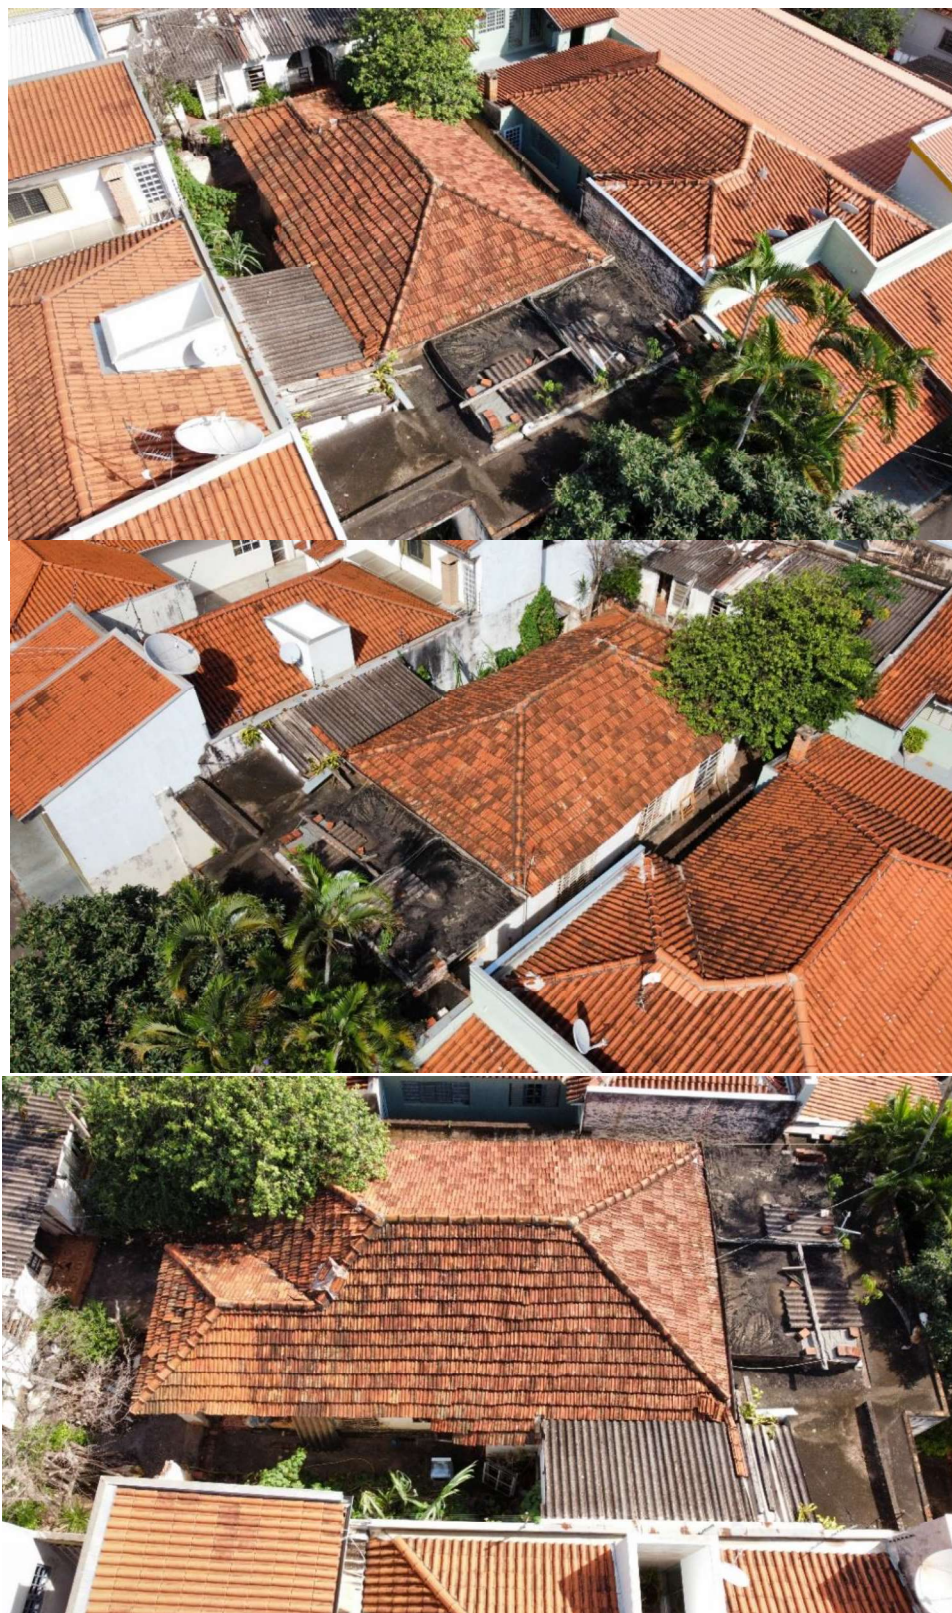
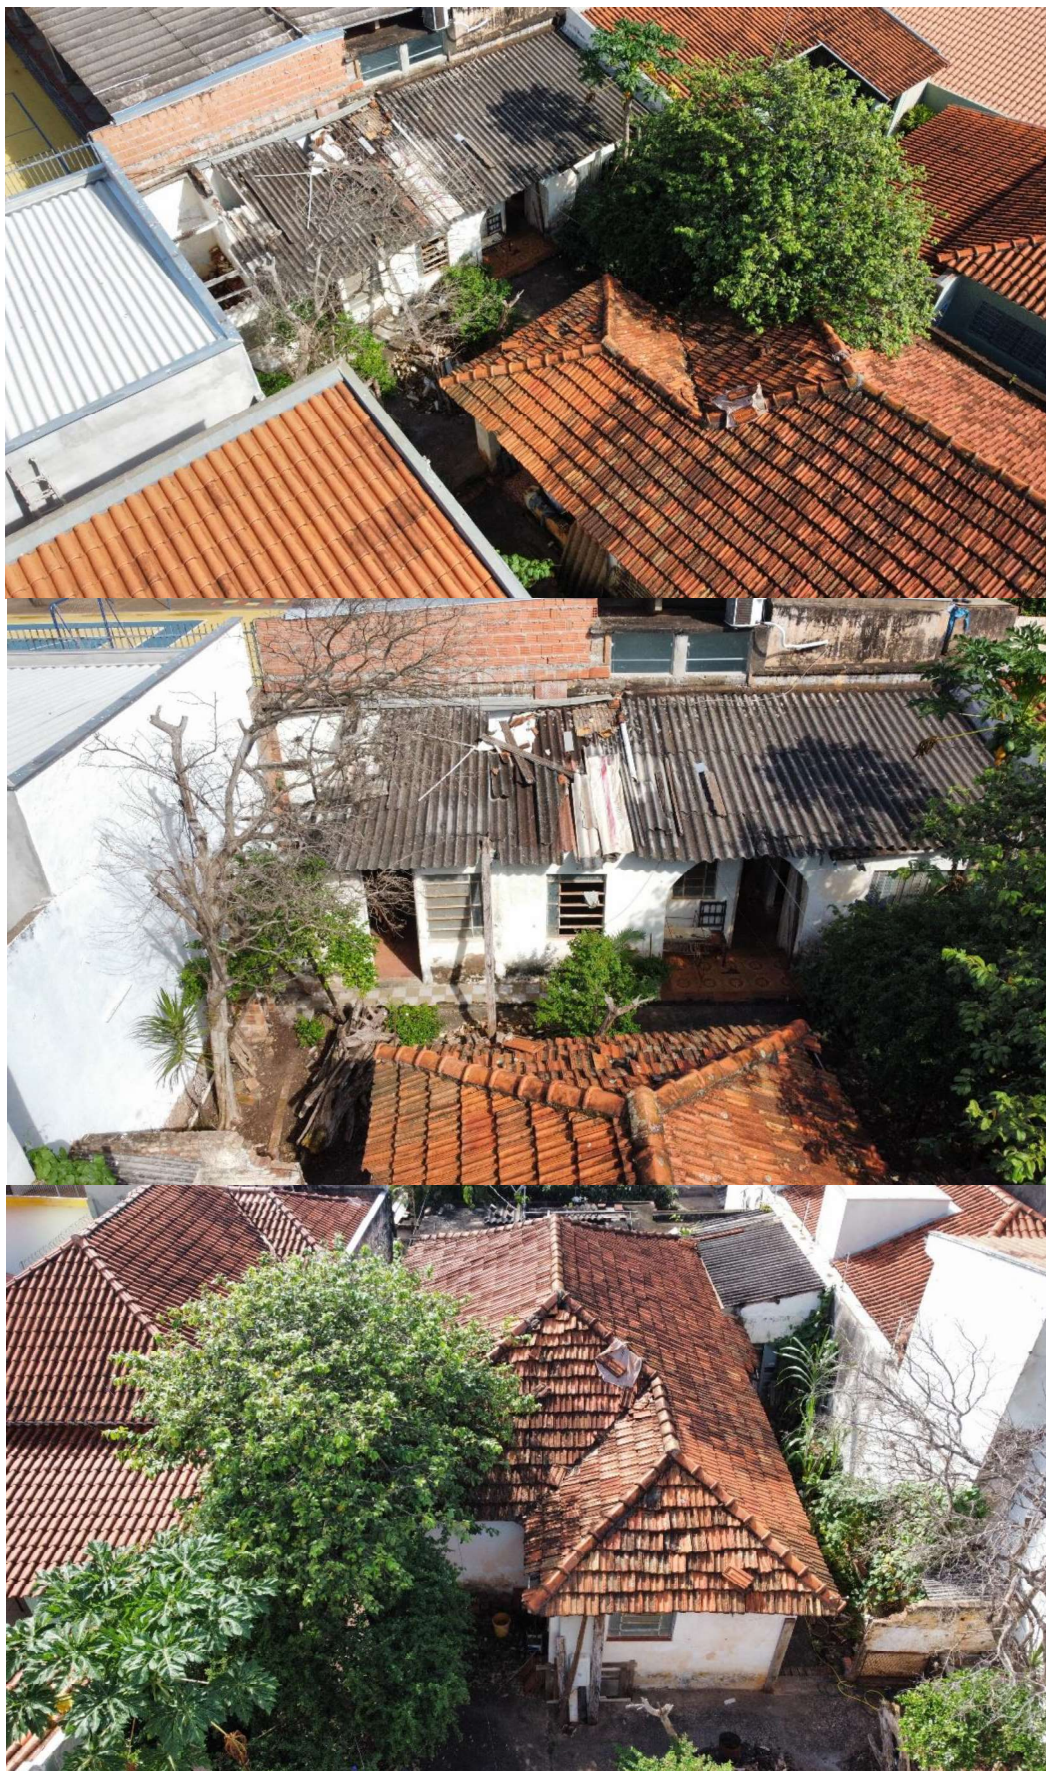
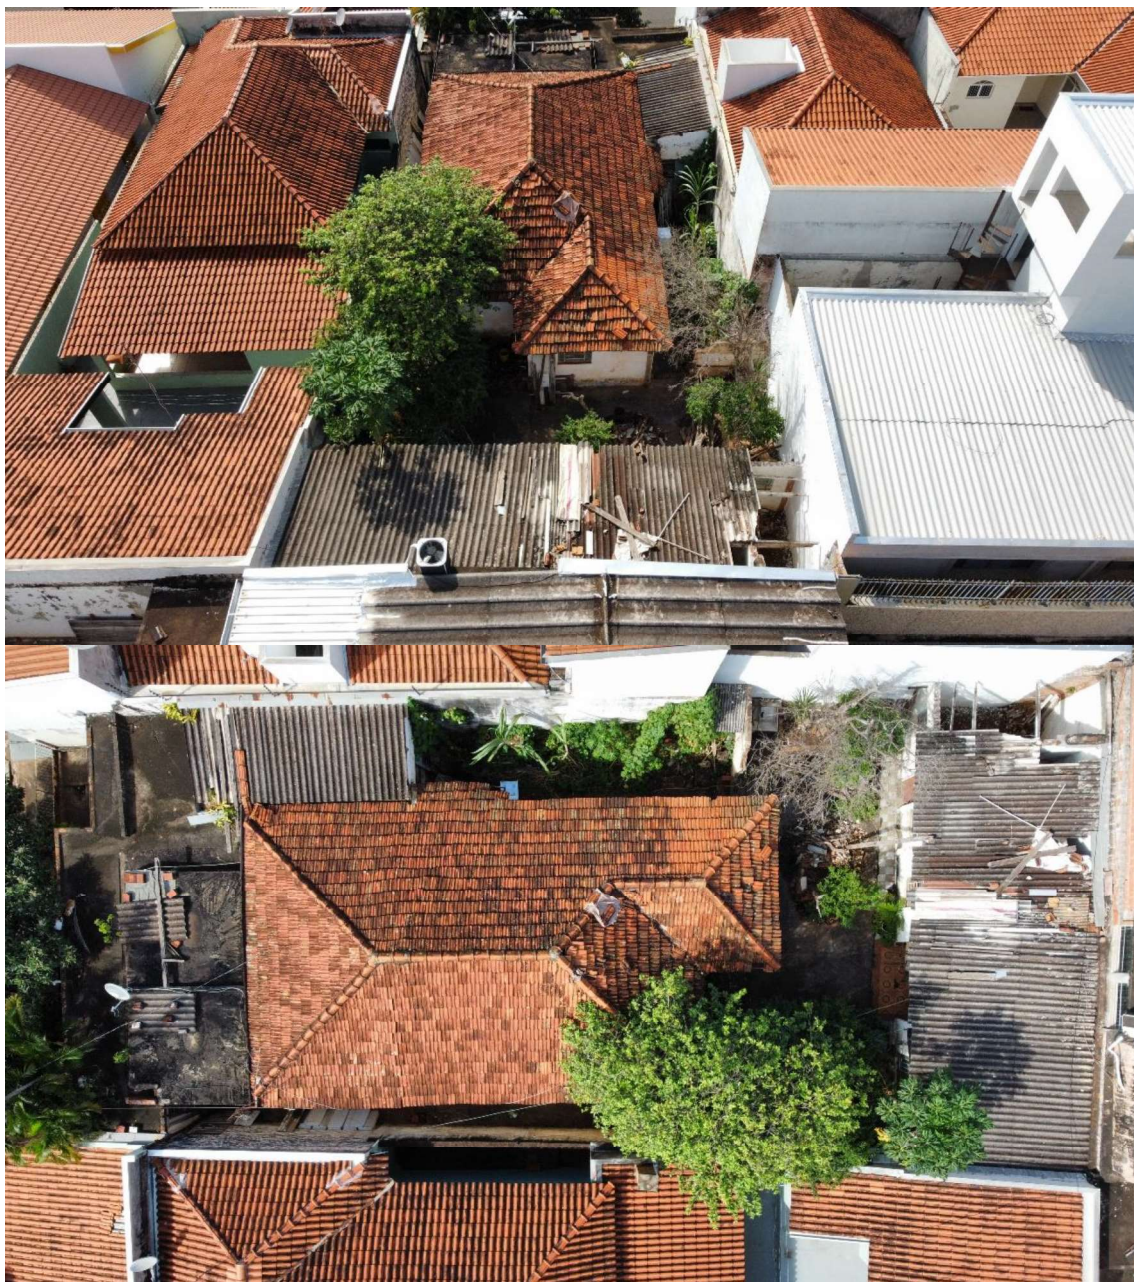
Figura 7 – Vista aérea das construções

Neste momento, a Figura 7 apresenta em vista aérea o exterior das benfeitorias.
