**Processo nº : 1015919-85.2024.8.26.0223**  
**Classe/Assunto : Execução de Título Extrajudicial – Condomínio em Edifício**  
**Exequente : Panoramique Spe Ltda**  
**Executado : Victor José Santos**

**Laudo de Avaliação Mercadológica.**

O objetivo do presente Laudo Técnico de Avaliação Mercadológica é a determinação técnica do **valor de venda** de mercado à vista, **de um apartamento, nº 172 (Cento e setenta e dois), localizado no 17º pavimento, do EDIFÍCIO PANORAMIQUE 180º, situado à Rua "26", atual Rua Professor Mario de Almeida Pires nº126, no Loteamento Jardim Centenário, Praia da Enseada, no município e comarca de Guarujá-SP.**

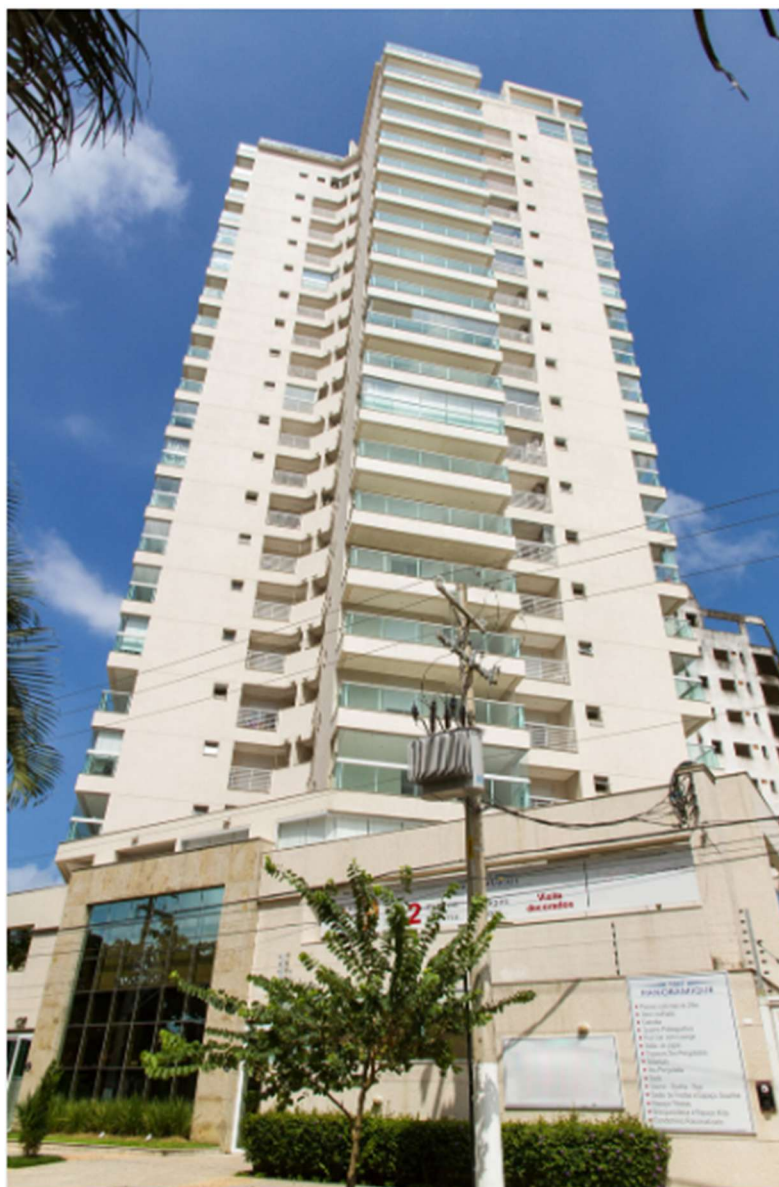
Figura 4 – Imagem Ilustrativa da implantação do Edifício Panoramique 180°. Fonte: Rocaz Construtora.

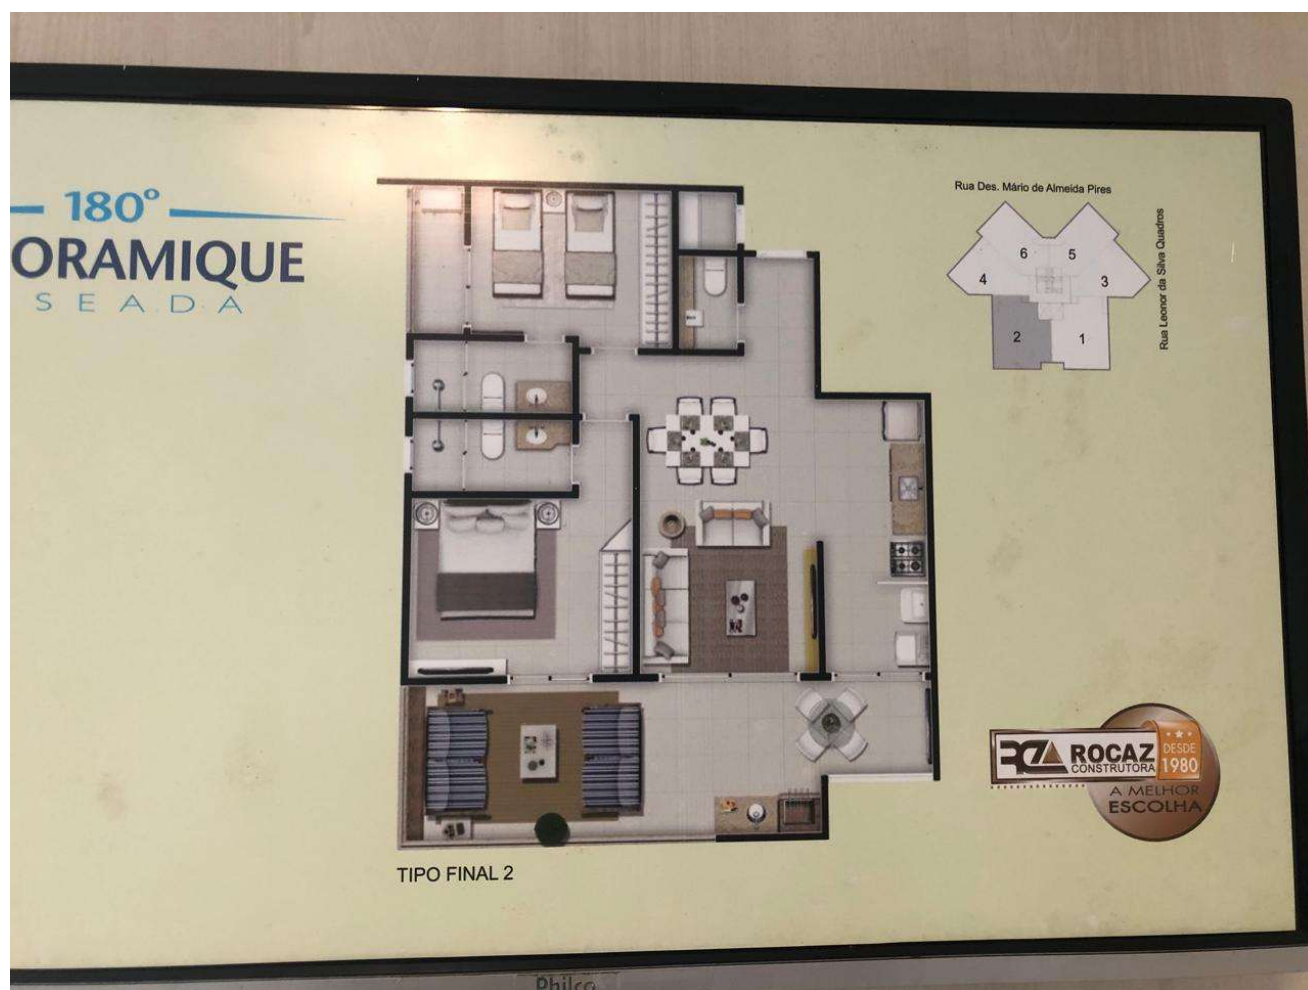
**Em Síntese, internamente a unidade possui, acesso único, pequeno hall social, lavabo, Sala seguida por varanda com área gourmet. A esquerda de quem adentra a Unidade, cozinha integrada por bancada em marcenaria, seguida de área de serviços com acesso a varanda, a direita de quem adentra área íntima com duas suítes onde uma delas possui acesso a varanda. O apartamento tem direito a uma pequena área de depósito externo e uso de duas vagas coletiva de garagem, conforme escritura.**

Figura 8 –Ilustração: Planta no padrão do apartamento Avaliado. Edifício Panoramique 180°. Fonte: Foto autoral.

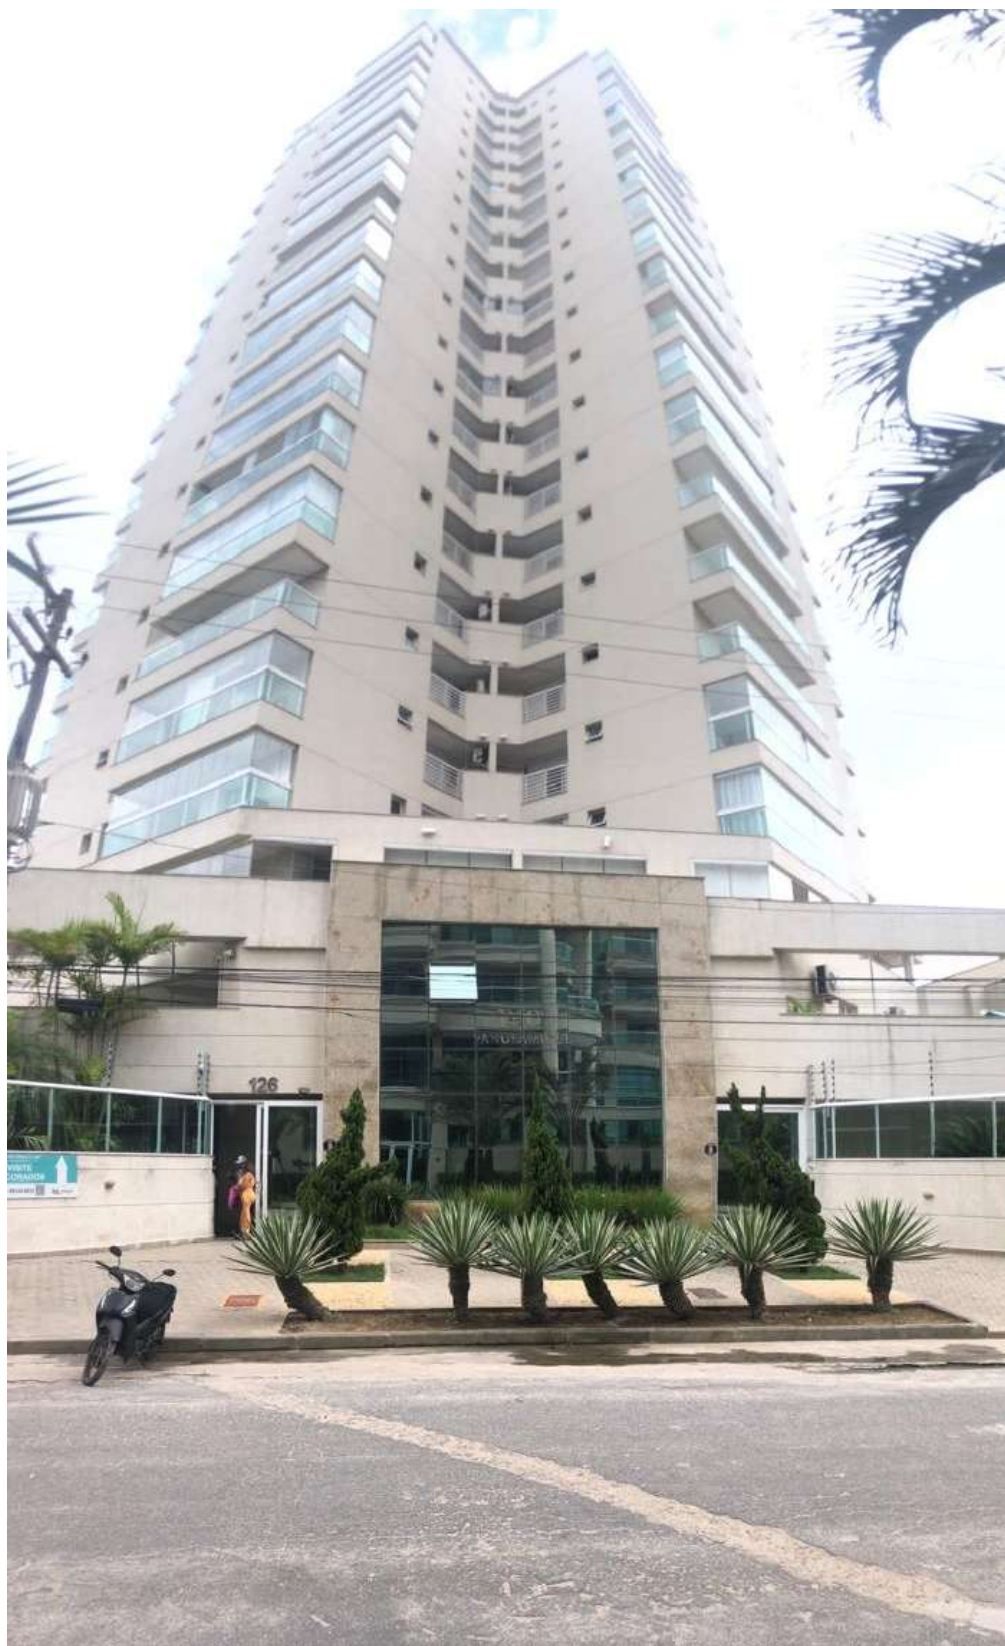
Figura 09 – Frente do Condomínio e edifício avaliado Panorâmique 180°.

De acordo com a inspeção visual do exterior do edifício e condomínio e dados obtidos, o edifício possui idade real de 7 (sete) anos e a vida útil remanescente é de 53 (cinquenta e três) anos. Seu estado de conservação encontra-se Regular.

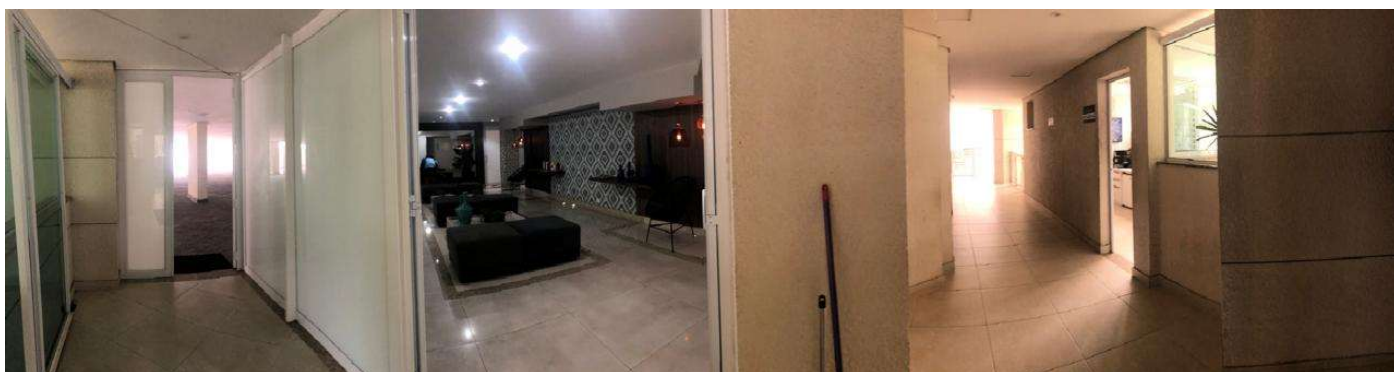
Figura 11 – Vista ao adentrarmos pelo acesso de pedestres ao condomínio, a direita Guarita e acesso aos serviços. Centralmente área de hall social e a esquerda da imagem estacionamento de autos.

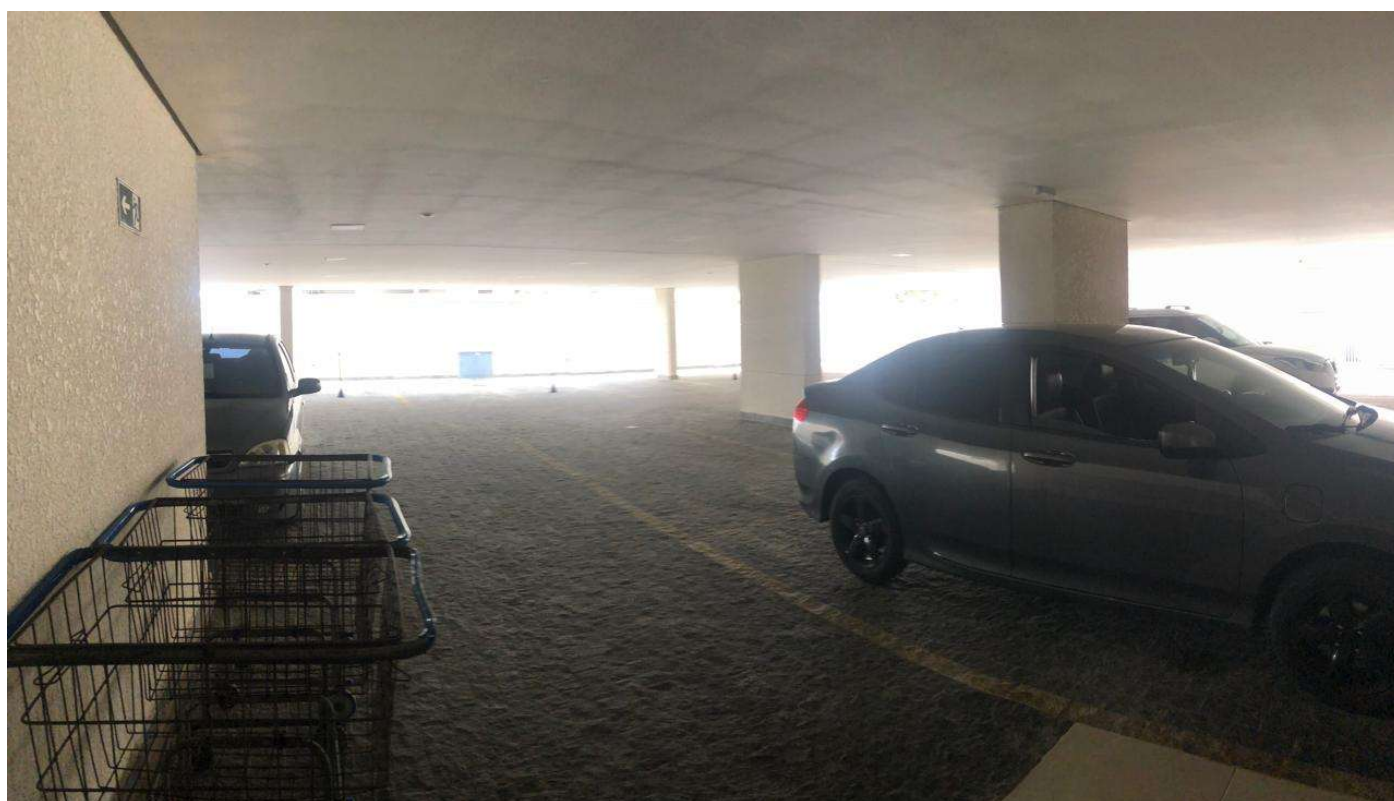
*Figura 54 – Área de garagens térreo*
