1) **DESCRIÇÃO DO BEM:** FIAT/Punto, Ano 2013, Placa OLF5C14;

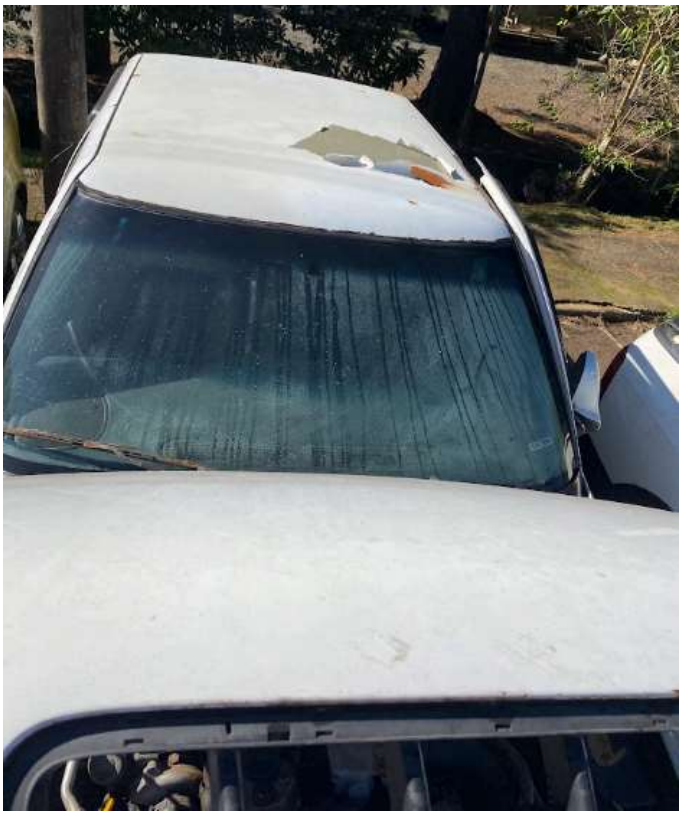
ILK 0966

5) DESCRIÇÃO DO BEM GM/S10, Ano 2004, Placa ILK0966;

Código Fipe/Preço Médio: 004174-2 R$ 56.511,00
Avarias detectadas: Avaria relatada na transmissão, indicando dificuldade no acoplamento das marchas, sem indicação precisa se o defeito é na transmissão, garfos seletores ou outros. Necessidade de substituição, valor de R$8.000,00.
Avarias na lataria e pintura verificada, com depreciação adicional de aproximadamente 10% do valor.
Devido ao tempo sem funcionamento, sendo necessária a realização de todas as manutenções gerais (óleo lubrificante, líquido de arrefecimento, troca de correias), ausência de bateria, tempo de vida dos pneus e sua qualidade, avalio o veículo com **depreciação adicional de 10%.**
Abatimento 10%
KM indicado: 226.667

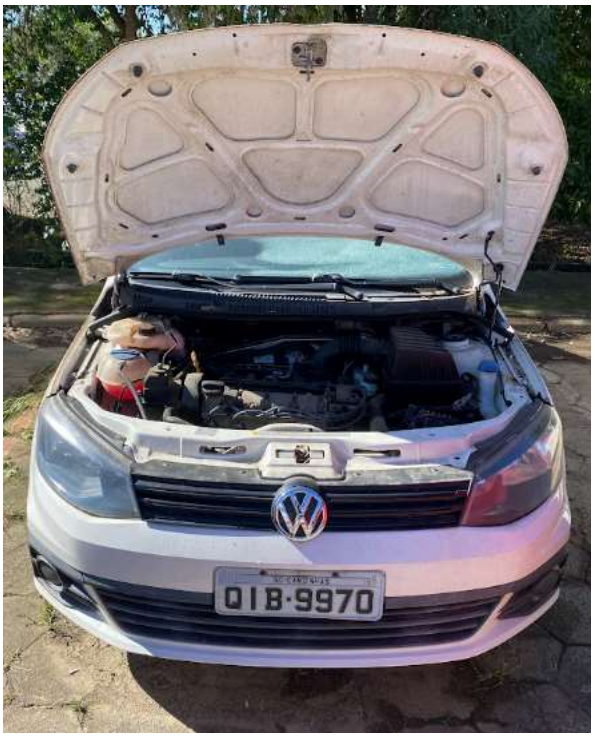
QIB-9970

11) DESCRIÇÃO DO BEM - VW/Gol, Ano 2017, Placa QIB9970

Código Fipe/Preço Médio: 005392-9 R$ 44.652,00
Avarias detectadas: Sem avaria detectadas ou relatadas.
Devido ao tempo sem funcionamento, sendo necessária a realização de todas as manutenções gerais (óleo lubrificante, líquido de arrefecimento, troca de correias), ausência de bateria, tempo de vida dos pneus e sua qualidade, avalio o veículo com **depreciação adicional de 10%.**
Abatimento 10%
KM indicado: 62.811

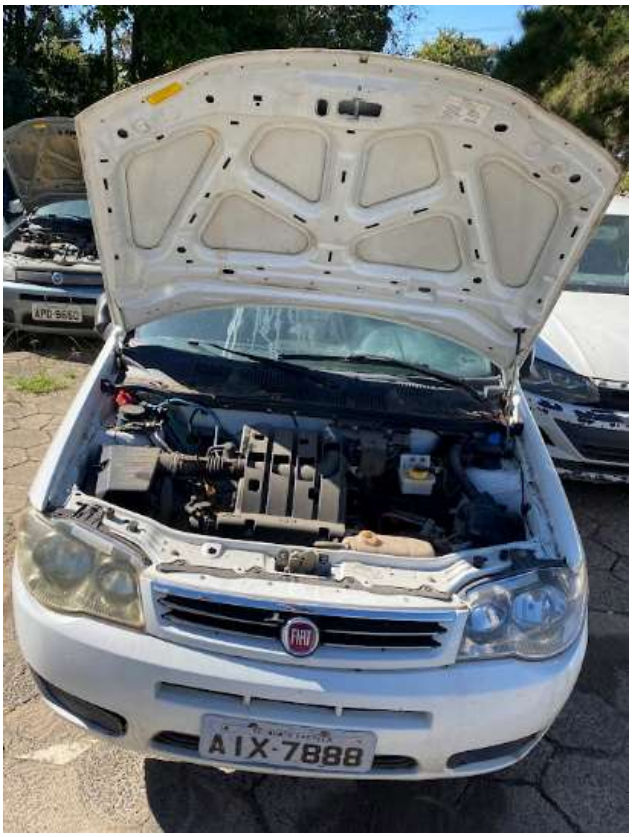
AIX-7888

13)DESCRIÇÃO DO BEM - FIAT/Palio, Ano 2016, Placa AIX7888

Avarias detectadas: Avaria relatada ao referir-se baixa do óleo. Considerando a ausência de elementos a aferir a extensão, bem como sendo comum em alguns veículos a baixa de óleo, deixo de considerar qualquer depreciação adicional no valor.

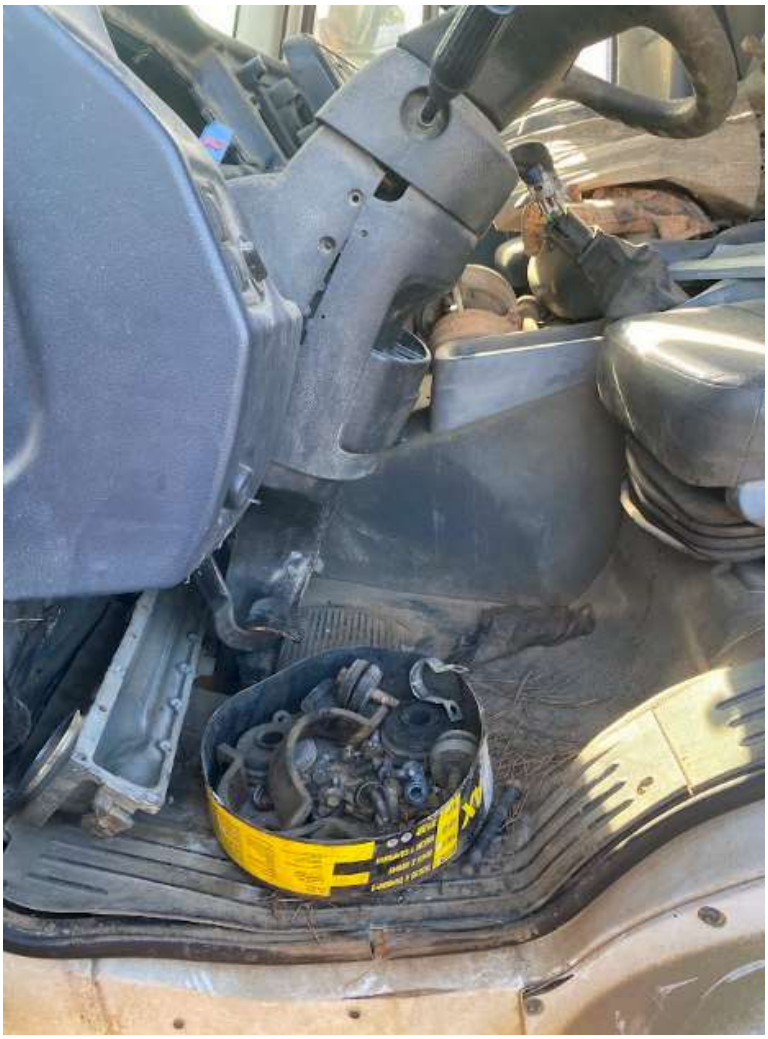
Ford
AVO4A80

17)DESCRIÇÃO DO BEM Caminhão Ford/Cargo 2629, 6x4, Ano 2013, Placa AVQ4H80

Avarias detectadas: Verificadas peças mecânicas no interior do veículo, bem como a ausência do motor. Peças desmontadas encontram-se parte no interior do caminhão. Segundo informações, foi realizado orçamento para reparos no motor no em maio de 2023, com valor de R$77.000,00. Após a inexecução do serviço, o motor permaneceu na caçamba do veículo, sem proteção, possivelmente depreciando o motor. Assim, para fins de avaliação, necessita-se a substituição integral do motor, com preço médio de R$ 75.000,00.

Um dos retrovisores esquerdo está quebrado, estando alojado no interior do caminhão.

Avarias na lataria e pintura verificada, com depreciação adicional de aproximadamente 10% do valor.
