CERTIDÃO DE CONSTATAÇÃO COM AVALIAÇÃO TÉCNICA PARA FINS DE ALIENAÇÃO JUDICIAL

Processo: 5004842-62.2021.8.08.0014/ES

Descrição do bem: Motocicleta de marca e modelo: **HONDA/CG 125 TITAN**, ano de fabricação e modelo: **1996/1996**, cor: **VERMELHO**, placa: **MPE0736/ES**, Chassi: **9C2JC250TTR033214** e Renavam: **00655878122**.

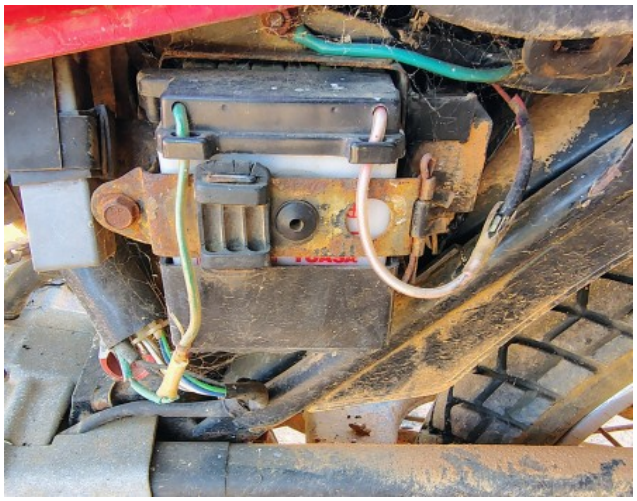
A motocicleta apresenta péssimo estado de conservação aparente. Segundo informação prestada pelo executado, a bateria estava sem carga na data da diligência. Não foi possível acionar o motor nem realizar testes mecânicos ou operacionais, razão pela qual o funcionamento do veículo não pôde ser confirmado.

Pintura da motocicleta encontra-se totalmente queimada, com alguns riscos e manchas. Tanque danificado, assim como carenagem e banco. Entre os itens faltantes estão os retrovisores, luzes de pisca e a proteção da bateria. O hodômetro do aludido bem registrava 154.394 km.
