LAUDO DE VISTORIA VEICULAR E PROCEDÊNCIA VEICULAR

Numeração: 00001991

LOGAN EXP 16 - RENAULT

BRASIL BR EFU3697

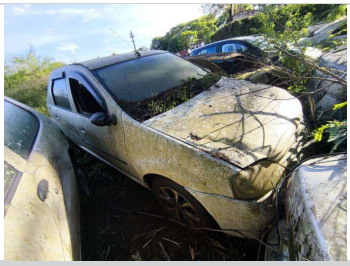
FRENTE

Veiculo em mal estado de conservação. O mesmo encontra-se parado no pátio, e que não foi possível aferir o funcionamento da parte mecânica e seus componentes. Foi considerado o estado aparente do veículo, ou seja, como se encontram, podendo este apresentar danos no seu todo ou em partes, ou ainda peças/partes faltantes, não sendo possível atestar seu funcionamento e que para tanto seria necessária uma revisão técnica do veículo, o que foge ao escopo do presente trabalho. Nos leiloes (liquidação forçada) os bens são arrematados no estado que se apresentam. Não se configura então relação de consumo nem pode haver alegação por parte do arrematante em relação ao leiloeiro ou comitente de vicio redibitório (vício oculto que apararia o consumidor para ser restituído pelo comitente dos valores gastos por esse defeito). Tal fato tem implicação direta no valor desta avaliação, uma vez que o bem é entregue no estado em que se encontra. No melhor conhecimento e crédito dos avaliadores, as análises, opiniões e conclusões expressas no presente trabalho são baseadas em dados, diligência, pesquisas e levantamentos verdadeiros e corretos.
