VISTORIA CAUTELAR

Super Visão Vistorias Automotivas

NO. LAUDO:	6269362
DATA DE VISTORIA:	24/09/2026 08:49
UNIDADE:	SÃO JOSÉ DOS CAMPOS 2
PRESTADOR DE SERVIÇO:	SUPERVISAO SJC VISTORIA VEICULAR LTDA - ME
CNPJ:	09647477000138
CLIENTE CONTRATANTE:	PMSJC

MARCA:	IMPORT
MODELO:	M.BENZ SPRINTER FLAZ 5
COR:	BRANCA
ANO FABRICAÇÃO:	2010
ANO MODELO:	2011
PLACA:	DKI4322
RENAVAM:	00326319492
KM:	AUSENTE
COMBUSTÍVEL:	DIESEL

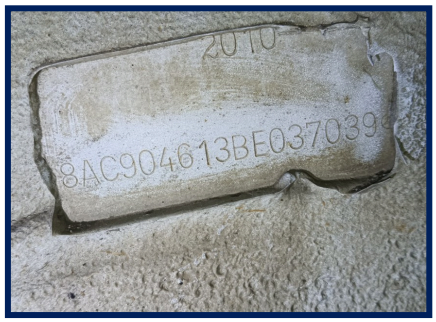
Chassi

NO. CHASSI NA BIN:	8AC904613BE037039
NO. CHASSI NO VEÍCULO:	8AC904613BE037039
NO. CHASSI NO DOCUMENTO:	NI

- **GRAVAÇÃO DO CHASSI**

NUMERAÇÃO IDENTIFICADORA :	DENTRO DOS PADRÕES HABITUAIS DO FABRICANTE
CHAPA SUPORTE :	REGIÃO ÍNTEGRA
